**STADSHOLMEN**

**POLLUX 11**

”VINDRAGARLAGET”

Stora Hoparegränd 6

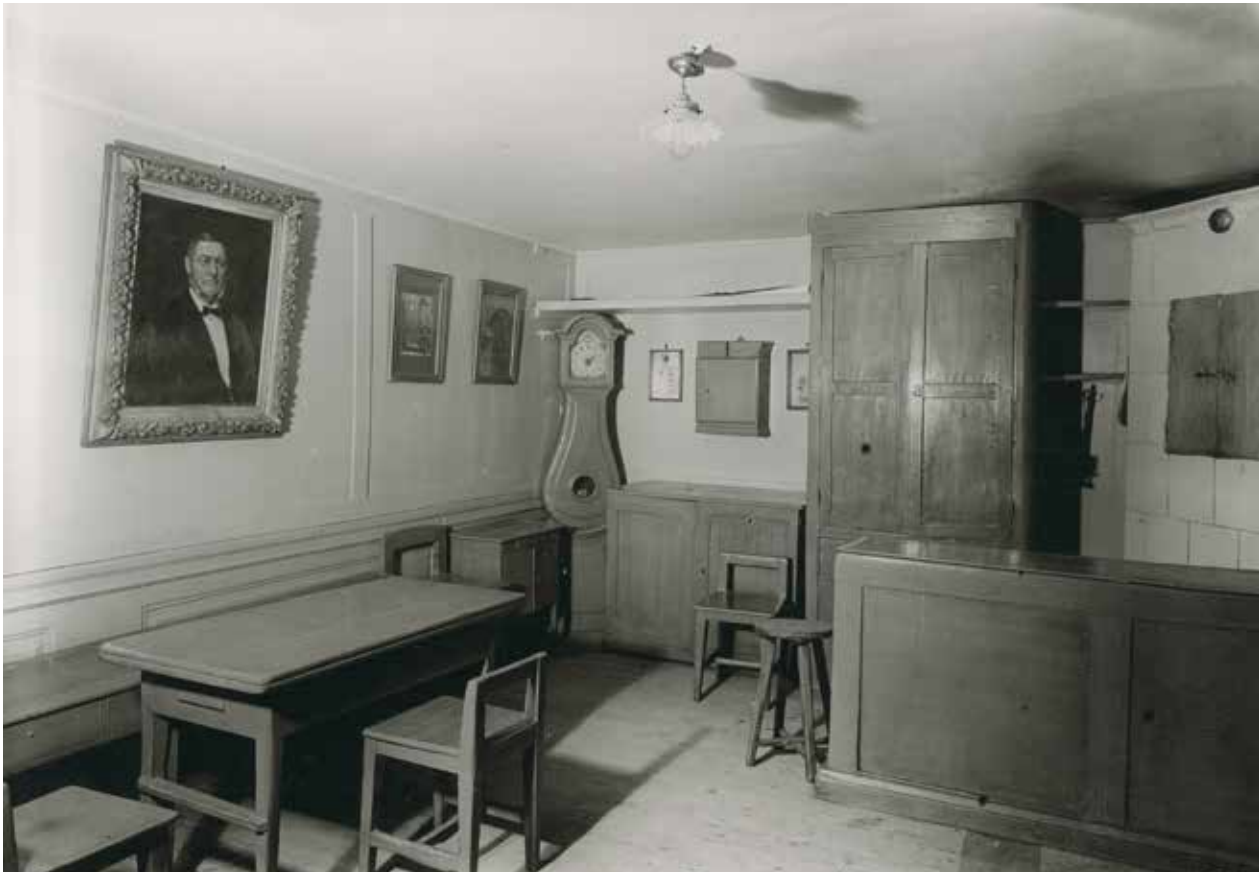
VINDRAGARLAGETS HÄRBÄRGE MED HALVFRANSK BRÖSTPANEL OCH KAKELUGN FRÅN TIDIGT 1800-TAL. FOTOGRAF: ÅSELIUS. S:T ERIK 541.

Pollux 11 är delvis en museifastighet som visar Vindragarlagets härbärke från ca 1930, det år sammanslutningen upplöstes. Härberget har sparats för att visa allmänheten hur arbetslivet i de trånga gränderna en gång såg ut.

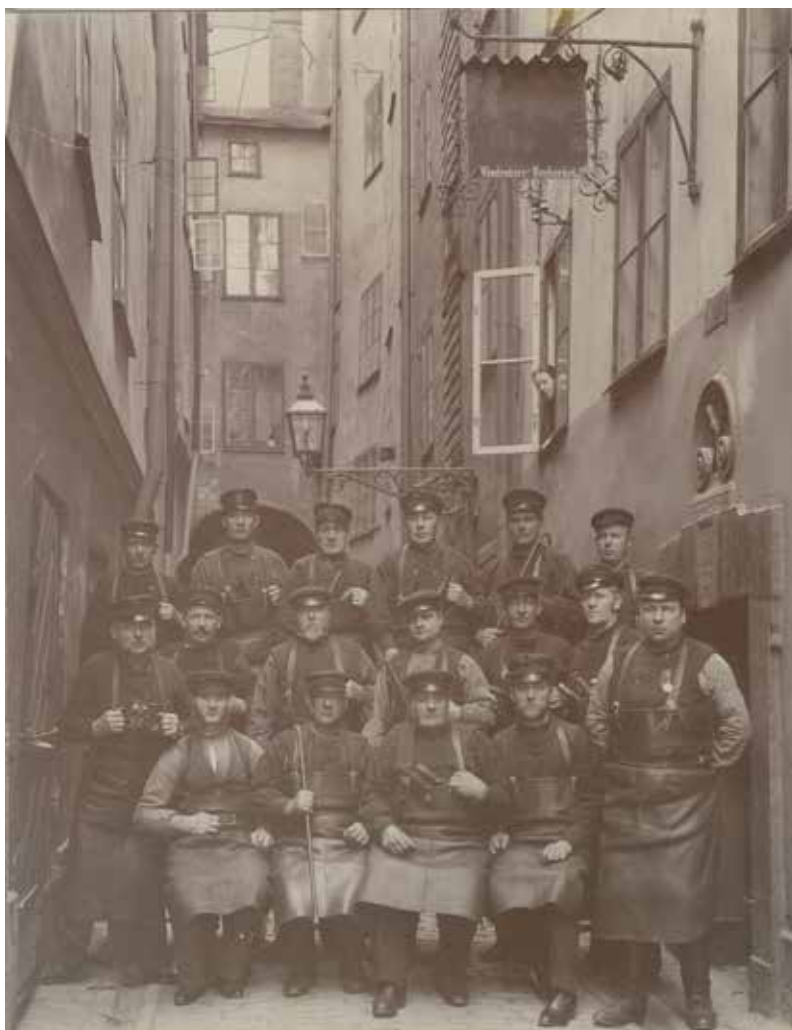
VINDRAGARLAGET UTANFÖR HÄRBÄRGET. OKÄND FOTOGRAF OCH ÅR. STOCKHOLMS STADSMUSEUMS ARKIV F 37910. MEMNON 4 SETT FRÅN SYDVÄST. DE TRE NEDRE VÅNINGARNA UPPFÖRDES PÅ 1690-TALET MEDAN DEN ÖVRE TILLBYGGDES PÅ 1760-TALET. NÅGRA AV FÖNST- REN ÄR BLINDFÖNSTER. FOTO: J. MALMBERG.

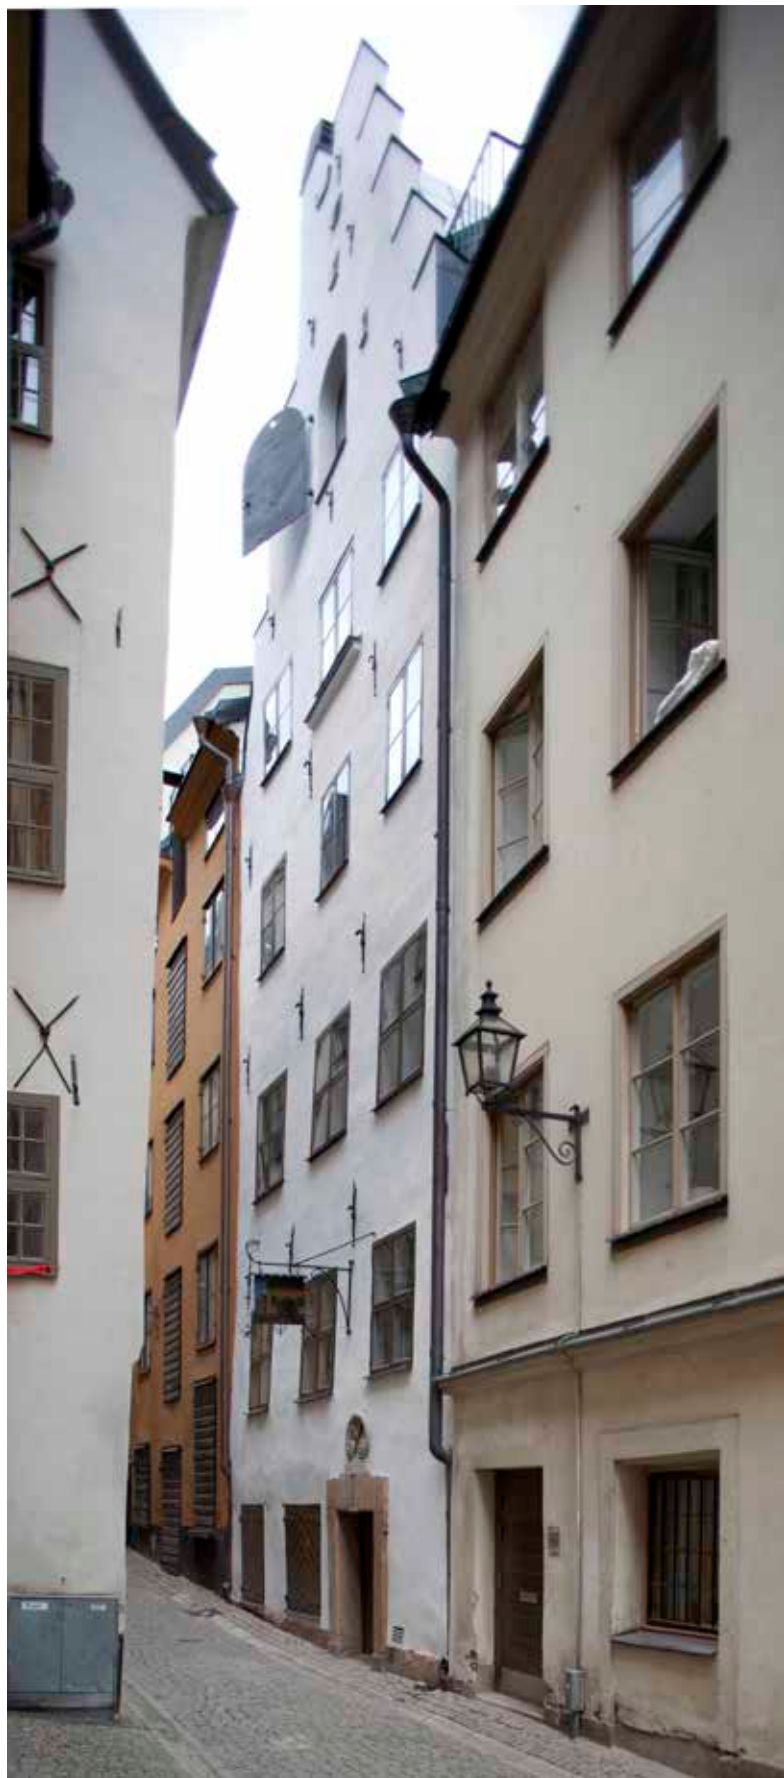
POLLUX 11 ÄR EN HÖG, SMAL FASTIGHET SOM AVSLUTAS UPPÅT MED EN TRAPPGAVEL. FOTO: I. JOHANSSON, SSM.

Fastigheten är en fyra våningar hög, slätputsad tegelbyggnad med trappgavel. Gaveln är något osymmetrisk sedan en murstock tillbyggdes på 1700-talet. I den övre vinden finns en järndörr för en

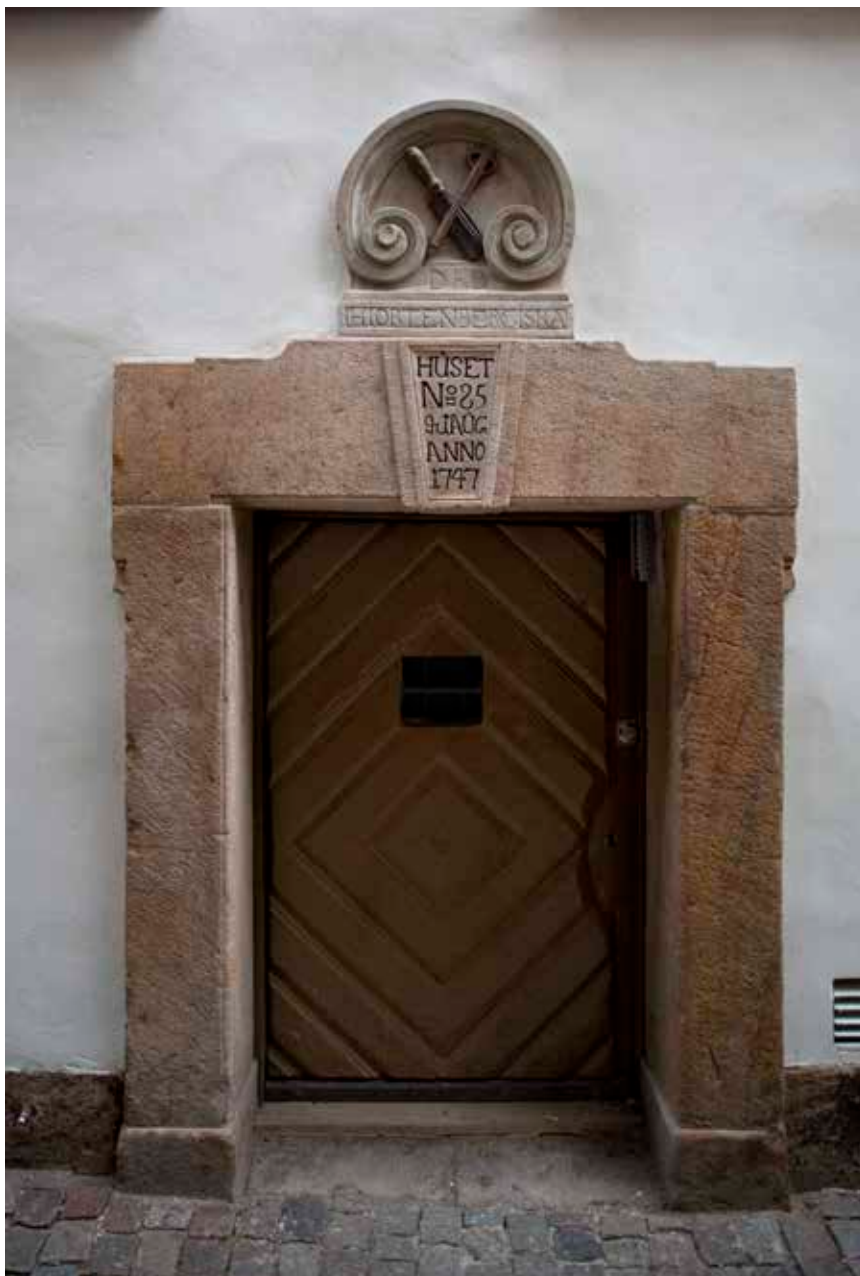
PORTALEN TILLKOM 1747 DÅ ÄGAREN; STENHUGGAREN LARS HIORTENBERG, LÄT RENOVERA FASTIGHETEN. VINDRAGARLAGETS EMBLEM I STEN OVANFÖR TILLKOM SEDAN LAGET ÖVERTAGIT FASTIGHETEN. FOTO: I. JOHANSSON, SSM.

En större renovering var sannolikt färdig 1747 eftersom ägaren, stenhuggaren Hans Hiortenberg, satte upp en ny portal med det året och sina initialer. Samma år brandförsäkrade han fastigheten. Huset var fyra våningar högt med välvda källare under, vilka nåddes via en stentrappa. Innertaken var panelade eller gipsade vilket var modernare än att ha

Vindragarlagets härbärge flyttade in 1818 på våning 1 trappa. Vindragarämbetet köpte sedan fastigheten 1827. Man lät sätta upp sitt emblem ovanför porten; stockkniv och sugare, de redskap som användes i arbetet. Vindragarna var män som lossade vätskor

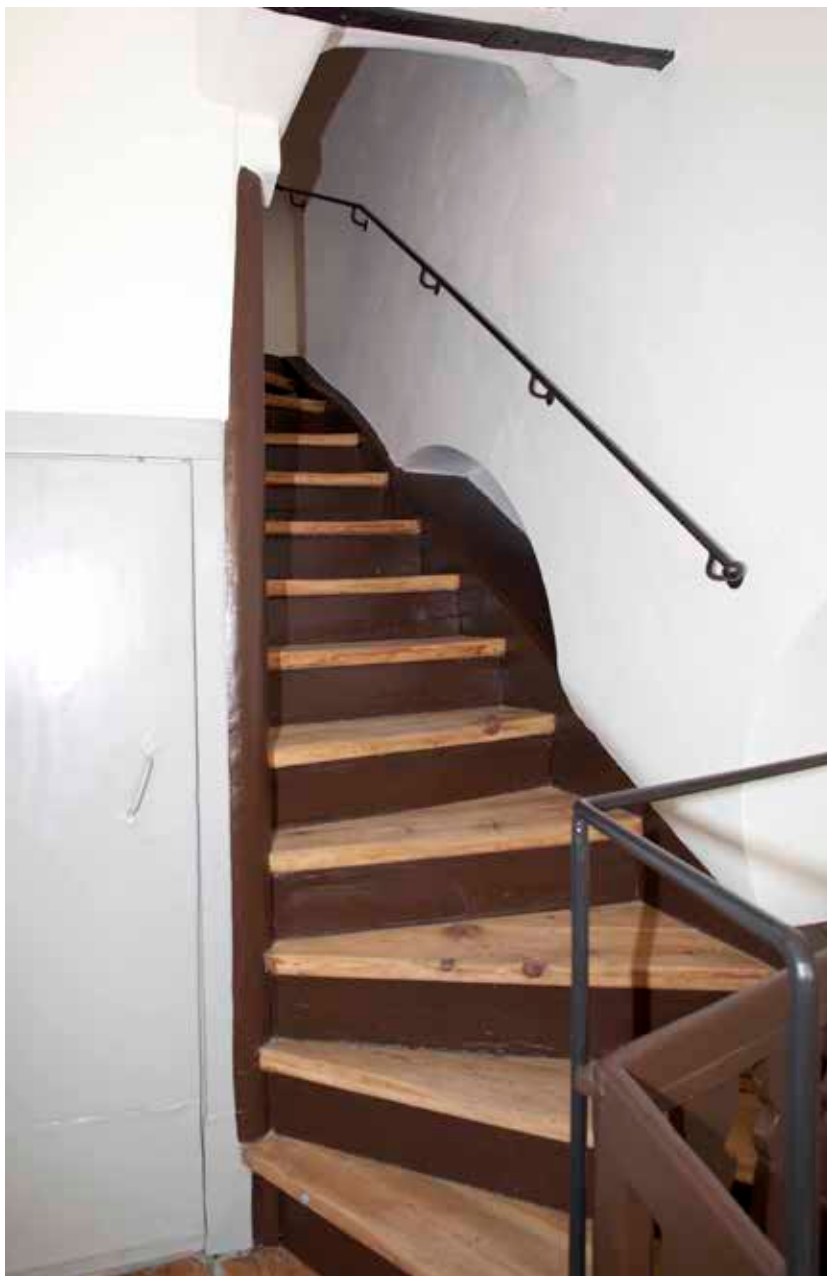
TILL HÖGER OM TRAPPAN SES DE ÖVRE DELARNA AV TVÅ BESPARINGSNISCHER I ÖSTMUREN, VILKEN I DE ÖVRE VÅNINGARNA VILAR PÅ EN KRAFTIG, HORIZONTELL BJÄLKE. I DE NEDRE VÅNINGARNA UTNYTTJAS MAN SANNOLIKT GRANNFASTIGHETENS MUR. FOTO: I. JOHANSSON, SSM.

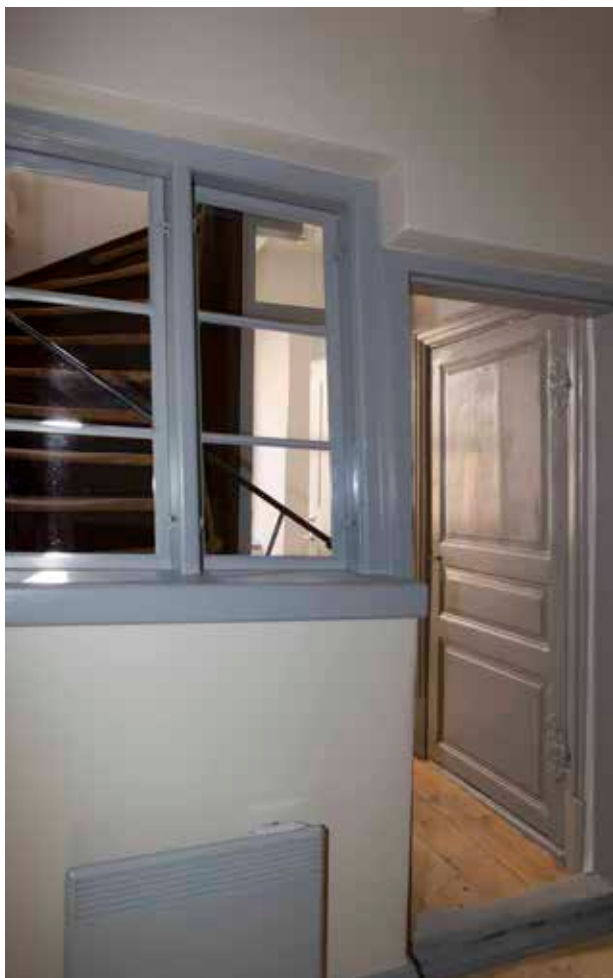
DET HALVFRANSKA DÖRRBLADET TILL HÖGER I BILD HAR GÅNGJÄRNSBESLAG FRÅN OMKRING 1700. FOTO: I. JOHANSSON, SSM.

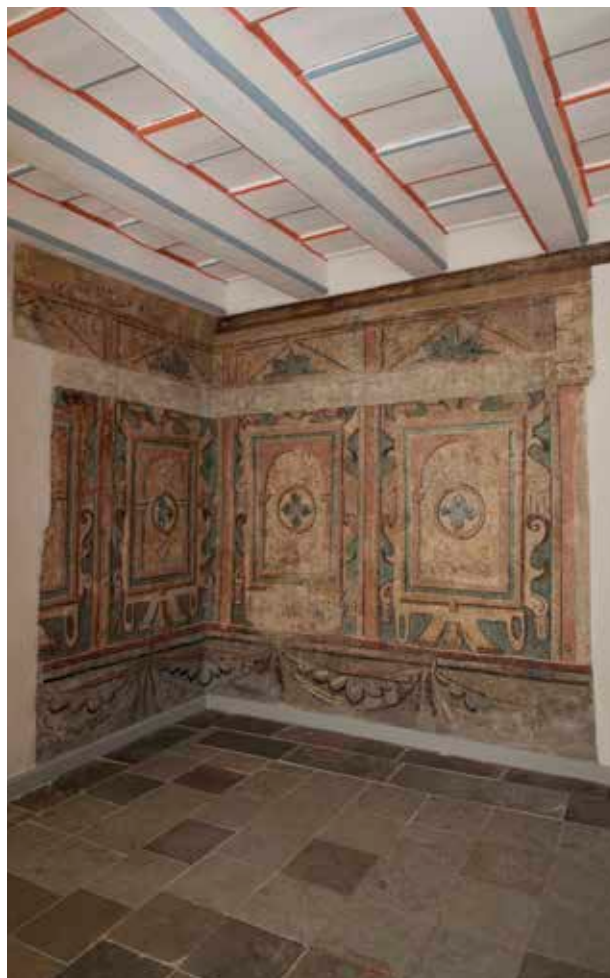
PÅ VÅNING 2 TRAPPOR HAR KALKMÅLNINGAR FRÅN SENT 1500-TAL TAGITS FRAM OCH KONSERVERATS. GOLVET AV KALKSTEN ÄR FRÅN 1600-TALET OCH TAKBJÄLKARNAS MÅLERI FRÅN SAMMA ÅRHUNDRADE HAR REKONSTRUERATS. FOTO: I. JOHANSSON, SSM.

Nästa större renovering skedde 1969-1970 då våningarna ovanför vindragarlagets härbärge inreddes till bostad, även den övre vinden. När putsen knackades ner på våning 2 tr upptäcktes kalkmålningar från sent 1500-tal. Dessa togs fram och konserverades. I samma rum tog man också fram 1600-talets bjälktak och rekonstruerade dess färgsättning och ett äldre kalkstensgolv. Fastigheten överfördes från Samfundet S:t Erik till Stadsholmen 2006.

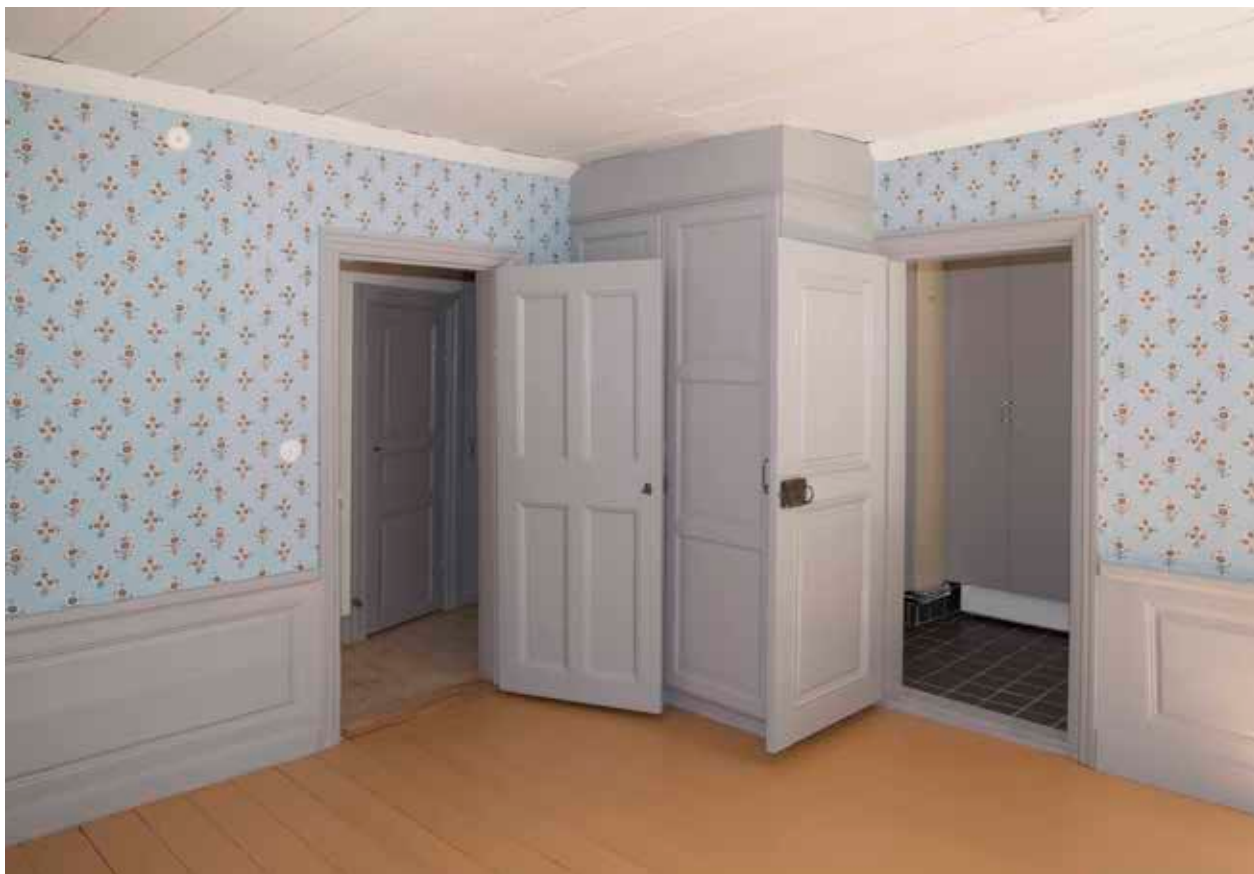
HALVFRANSK BRÖSTPANEL FRÅN 1700-TALET FINNS I FLERA RUM. DÖRRBLADEN MED TVÅ ELLER FYRA FYLLNINGAR KAN VARA SAMTIDA.  
FOTO: I. JOHANSSON, SSM.
