STADSHOLMEN

# RUDAN MINDRE 4

Tjärhovsgatan 36, 38

## FAKTABLAD

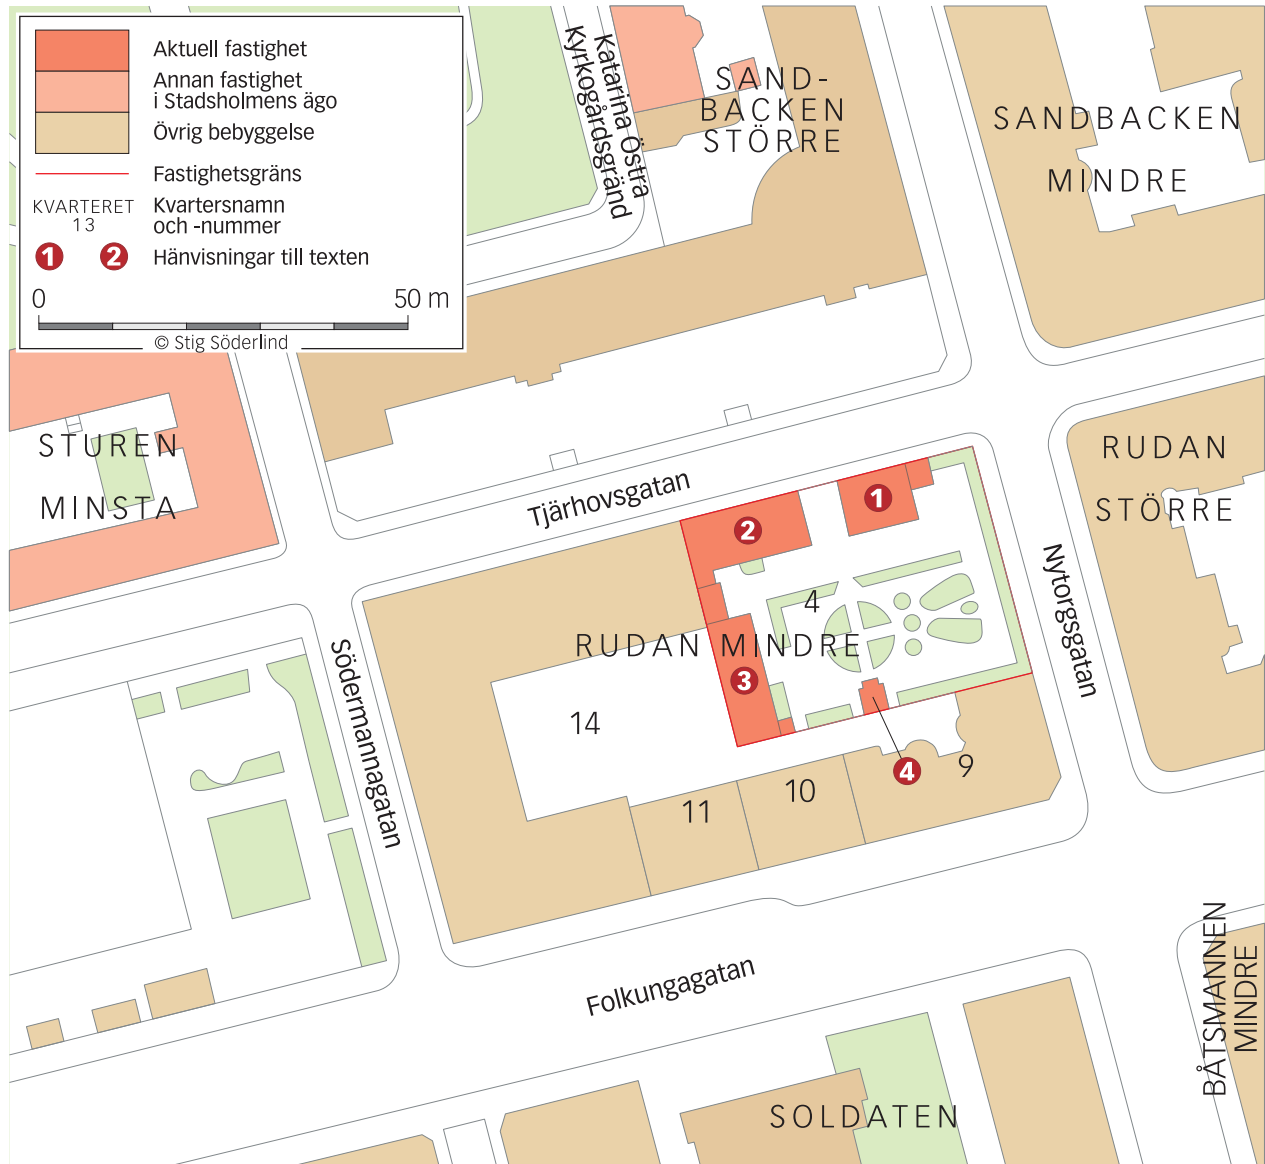
- ❶ ÖSTRA GATHUSET
- ❷ VÄSTRA GATHUSET
- ❸ GÅRDSFLYGEL
- ❹ LUSTHUS

Fastigheten är placerad i hörnet av korsningen Nytorgsgatan och Tjärhovsgatan. Längs Tjärhovsgatan står två gathus, nummer 1 och 2, och längs den västra tomtgränsen står en flygel, hus nummer 3, ursprungligen stall, vedbod och vagnsbod. Vid den södra tomtgränsen står ett lusthus, hus nummer 4 på kartan. Mellan de två gathusen finns en portal med inkörsport och två persondörrar. Den är rikt utsmyckad med kornischer med tandsnitt, pilastrar och träornament. Sannolikt från 1800-talets andra hälft. Tomten omges av en brandgavel och putsad terrassmur vid den södra tomtgränsen och längs Nytorgsgatan finns ett rött plank.

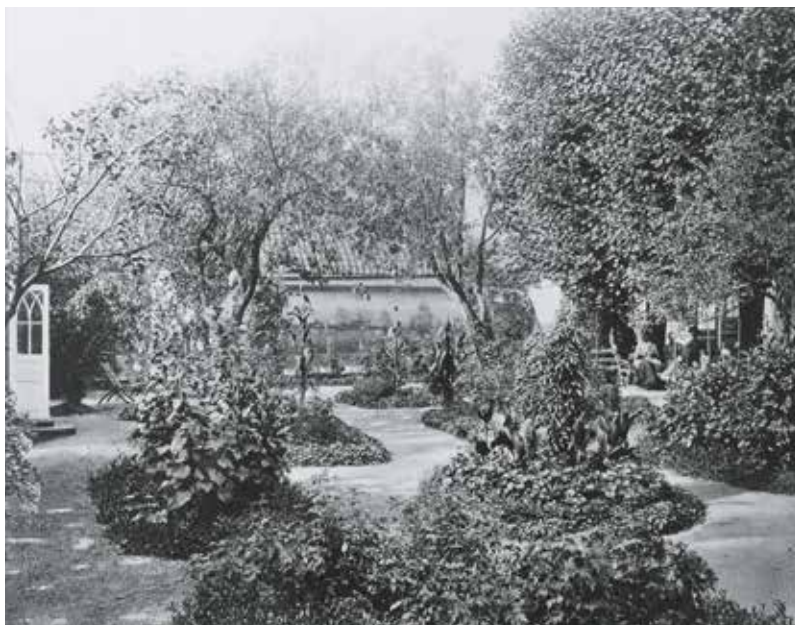
VY ÖVER TRÄDGÅRDEN. I BAKGRUNDEN SYNS GÅRDSFLYGELNS FASAD BEMÅLAD MED EN LANDSKAPSBILD. REFOTO 1949 AF PETERSENS, EFTER FOTO TILLHÖRANDE CLAES GUSTAF TÖRNQVIST. SSME26094

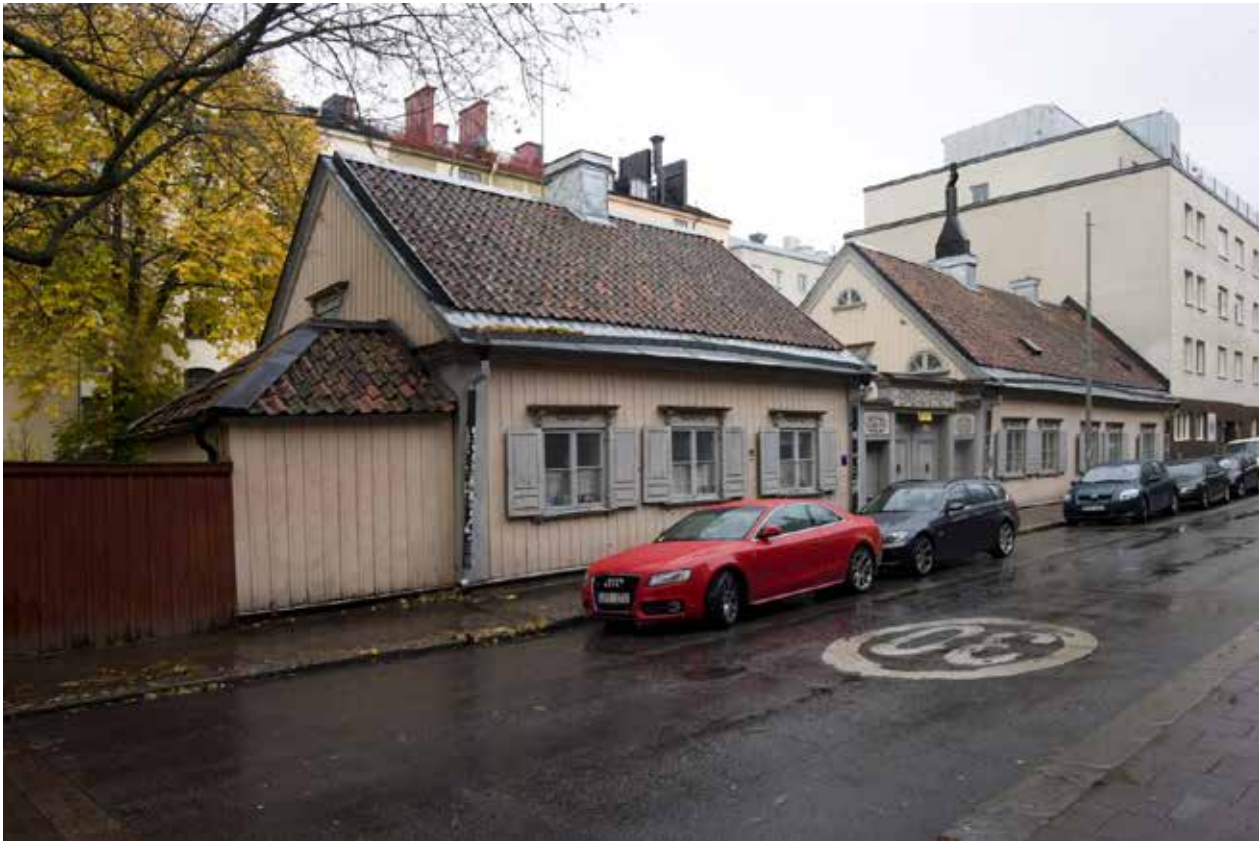
RUDAN MINDRE 4 MED GATHUS FRÅN 1700-TALET FÖRSTA HALVA. FOTO: J. MALMBERG

Byggnaderna är uppförda i trä med panelade fasader och pilasterformade knutar. Fönsteromfattningarna

är dekorativa med kornischer med träornament samt underliggare på kubiska och bladprydda konsoler. Fönstren är kvadratiske med mittpost och två spröjsade bågar med fönsterbeslag, delvis från 1700-talet. Taklisterna är profilerade under ett sadeltak med enkupigt tegel. Mot gården finns plåtskodda takkupor och på gavlarna finns lunettfönster.

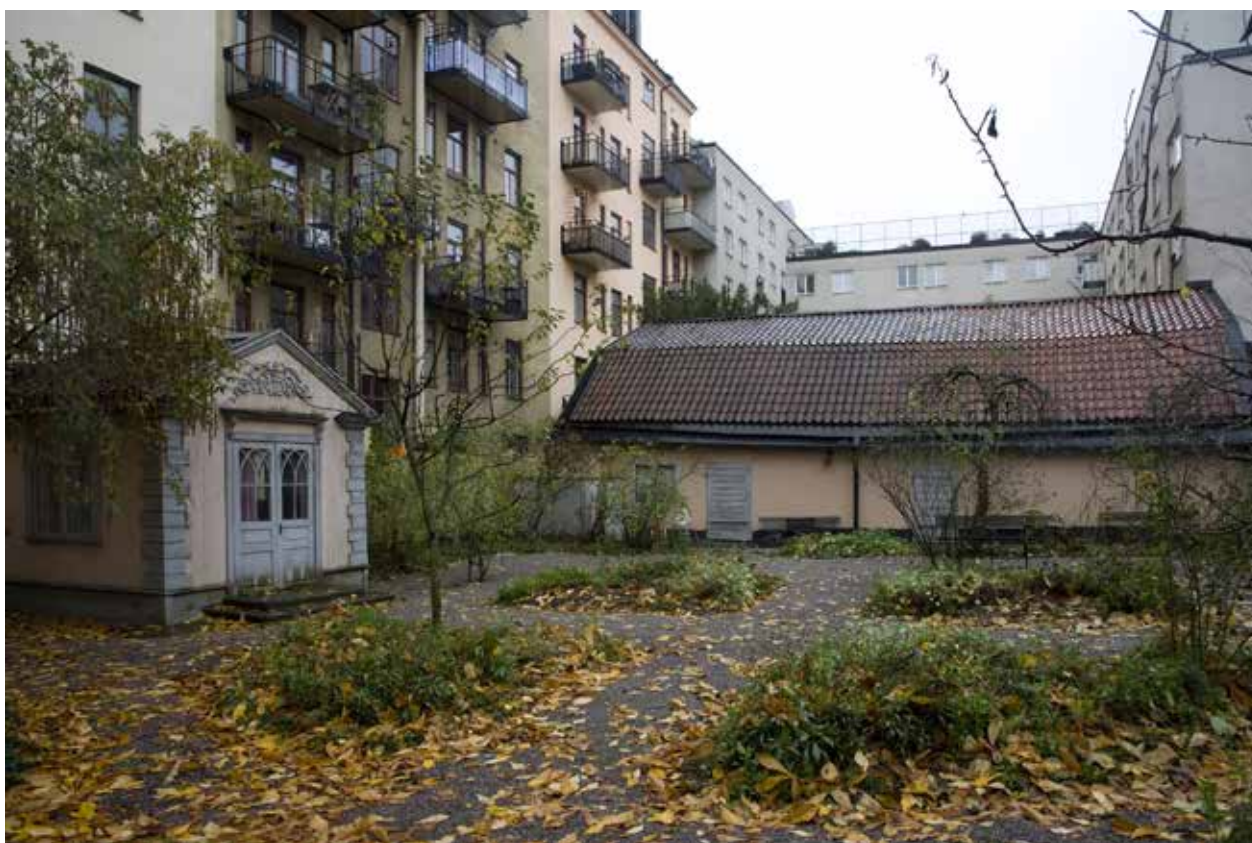
TRÄDGÅRDEN MED VY MOT VÄSTER. HÄR SYNS LUSTHUSET TILL VÄNSTER OCH I BAKGRUNDEN STÅR GÅRDSFLYGELN SOM INNEHÖLL VAGNSHUS, VEDBOD OCH STALL. FOTO: J. MALMBERG

Gårdshuset är uppfört i en våning och hade ursprungligen flera funktioner. Fasaden är slätputsad och taket ett tegelklätt sadeltak. Äldre panelade dörrar till det före detta vagnshuset, höskullen, stallet och vedboden finns bevarade, samt ett fönster till stallet. Invändigt präglas den norra delen av huset av sentida ytskikt och de äldre ytterdörrarna har kompletterats med nya innerdörrar. Kvar finns äldre takbjälkar. I det före detta stallet finns bevarade hästspiltor.

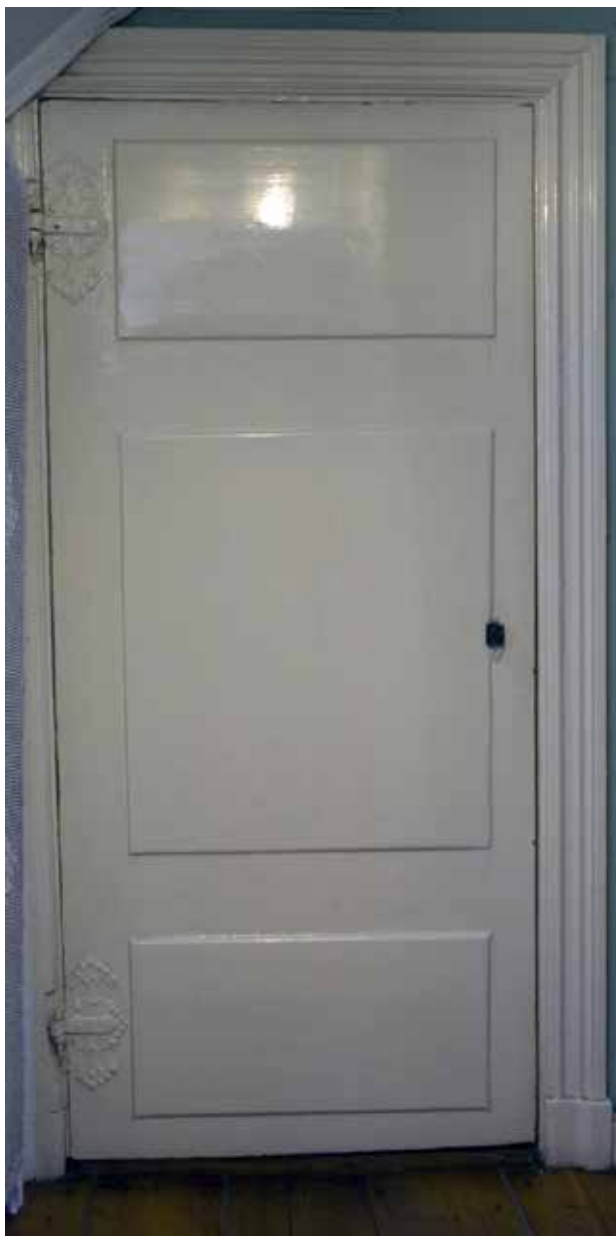
DÖRR MED PLATTA GÅNGJÄRNSBESLAG OCH UTANPÅLIGGANDE Fyllningar från 1700-talet. FOTO: J. MALMBERG

början. Byggnadernas planlösningar är välbevarade med snickerier som vittnar om äldre tiders byggnadsideal. Från 1700-talet finns dörrar med platta gångjärn, i övrigt präglas snickerier såsom dörrar och bröstningar av 1800-talet.

bevarad med påkostad inredning, framför allt i gathuset nummer 2. Från 1700-talet finns bevarade fyllningsdörrar med platta gångjärnsbeslag, i övrigt präglas snickerierinredningen av 1800-talet. Här finns äldre brädtak, brädväggar, brädgolv och socklar. Flera av rummen har bröstningar med halvfranska fyllningar med nupna hörn, halvfranska pardörrar med mässingsbeslag och kakelugnar av varierande karaktär. Dels vita flata och dels runda med blå dekor. Under några fönster finns fönsterpaneler och i taket takrosetter. Wc och kök är sentida, liksom ytskikt.

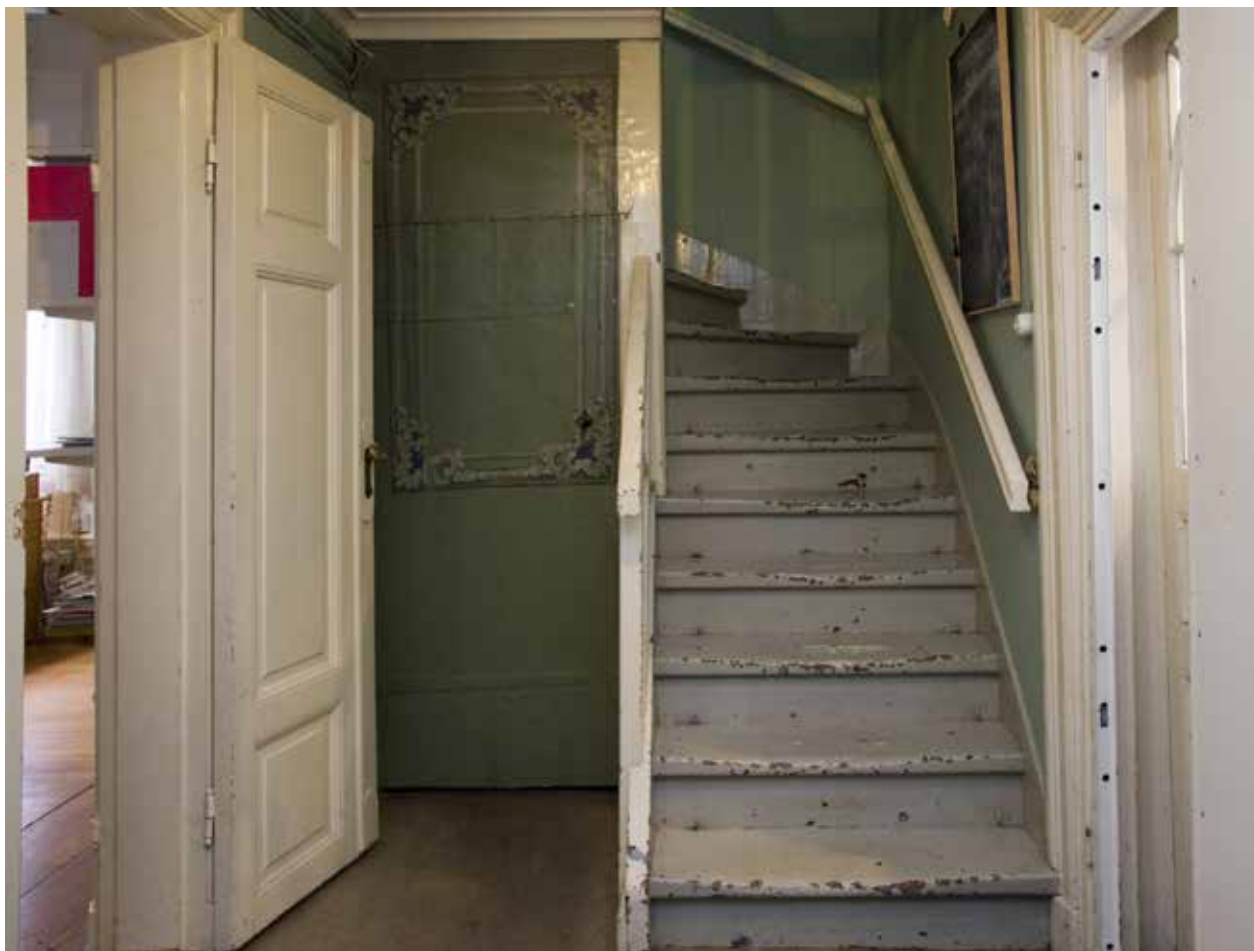
I DET VÄSTRA GATHUSETS FÖRSTUGA FINNS EN ÄLDRE BEMÅLAD DÖRR, HALVFRANSKA PARDÖRRAR SAMT TRÄTRAPPA TILL VINDSVÅNINGEN.  
FOTO: J. MALMBERG

I entréhallen på det västra gathuset finns en bevarad trätrappa med krysslågt räcke och en bemålad dörr till förråd under trappan. På vinden finns en ouppvärm�t vindsrum med bevarade tapetrester.

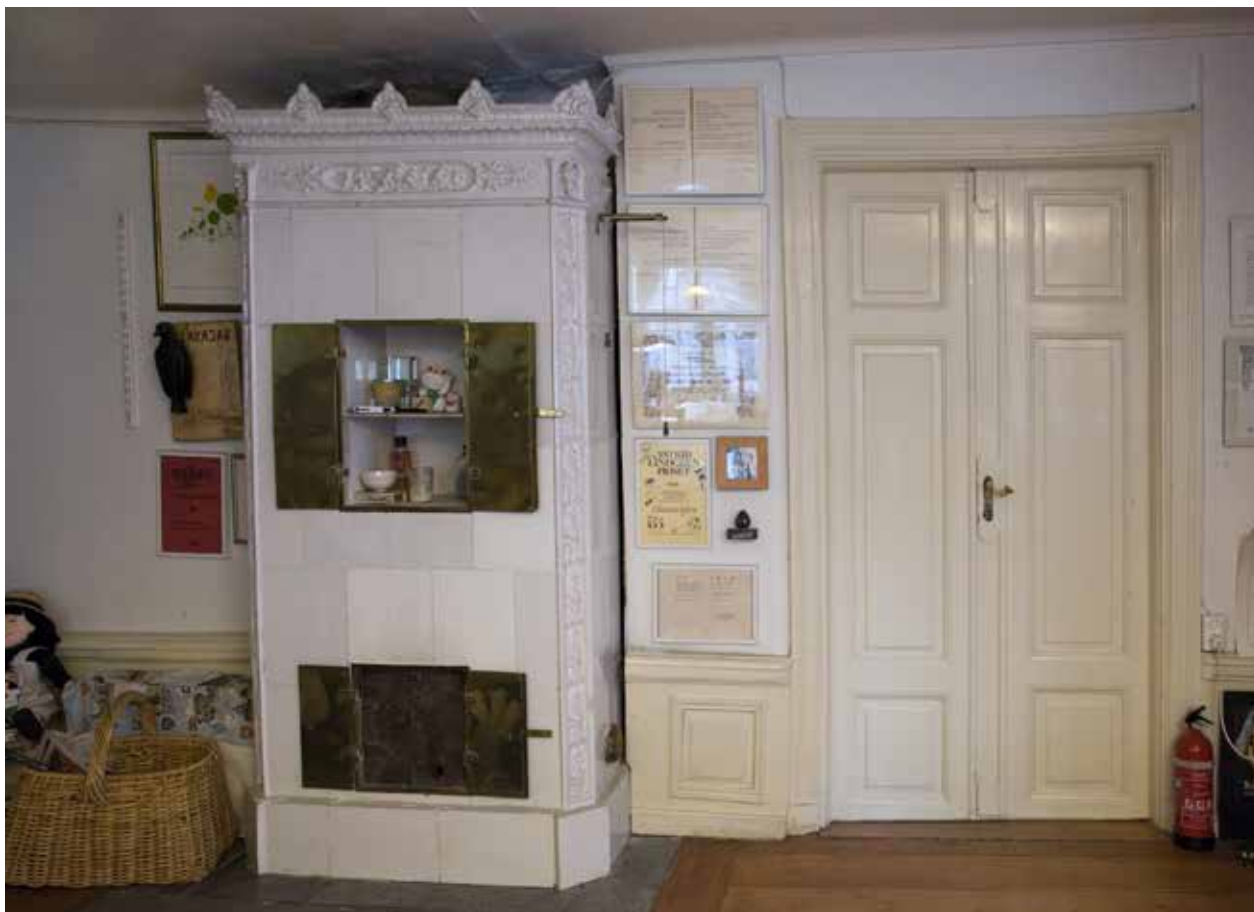
I RUMMEN FINNS BEVARADE KAKELUGNAR, BRÖSTNINGAR SAMT PARDÖRRAR. FOTO: J. MALMBERG
