**STADSHOLMEN**

# SANDBACKEN STÖRRE 10

Katarina Östra Kyrkogårdsgränd 13

### FAKTABLAD

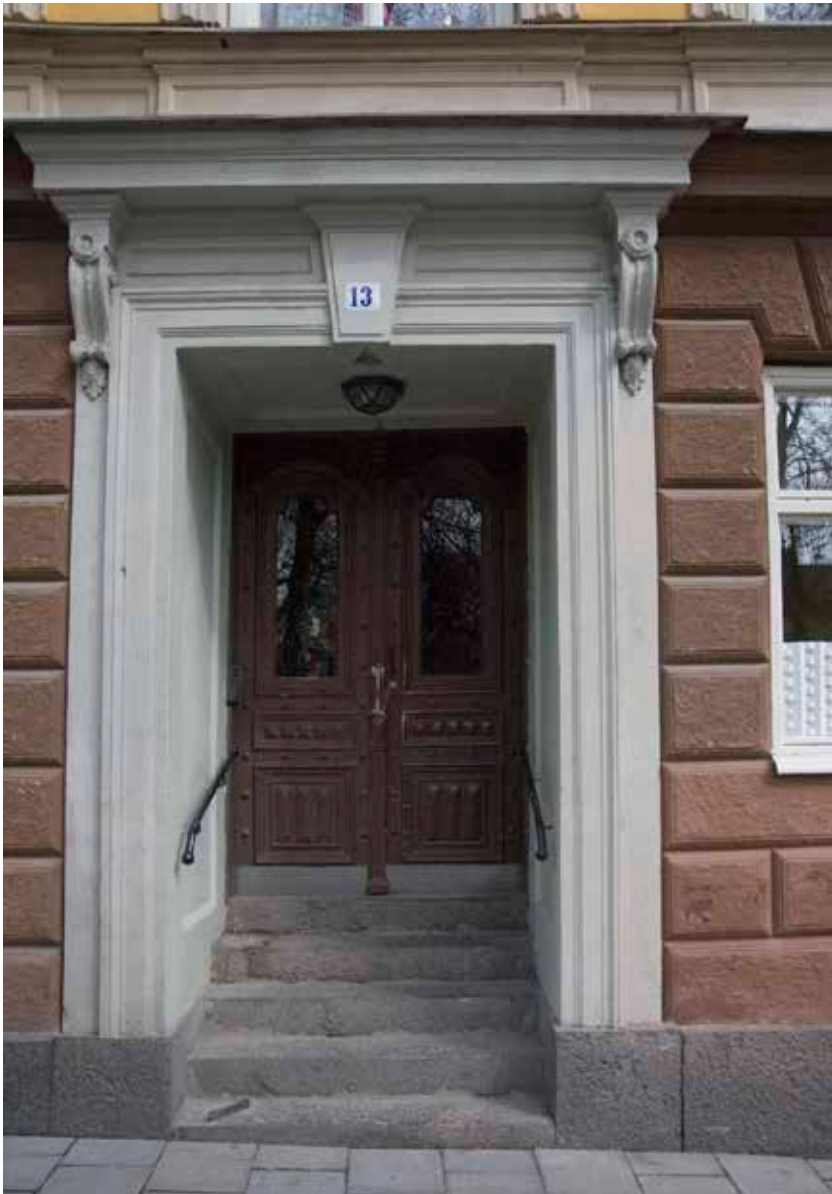
DEN URSPRUNGLIGA PORTEN.  
FOTO J. MALMBERG.

Fasaden är utformad i en livlig nyrenässansstil med rusticerad bottenvåning, framträdande fönsteromfattningar och kraftig, dekorativt utformad taklist med konsoler. Det förnäma våningsplanets fönster markeras genom särskilt utformade överstycken. Fönstren är inåtgående och sekundära. Den ursprungliga porten med etsade glasrutor är rikt skuren med kraftigt profilerade listverk och dekorer av trä. Taket är flackt och klätt med plåt.

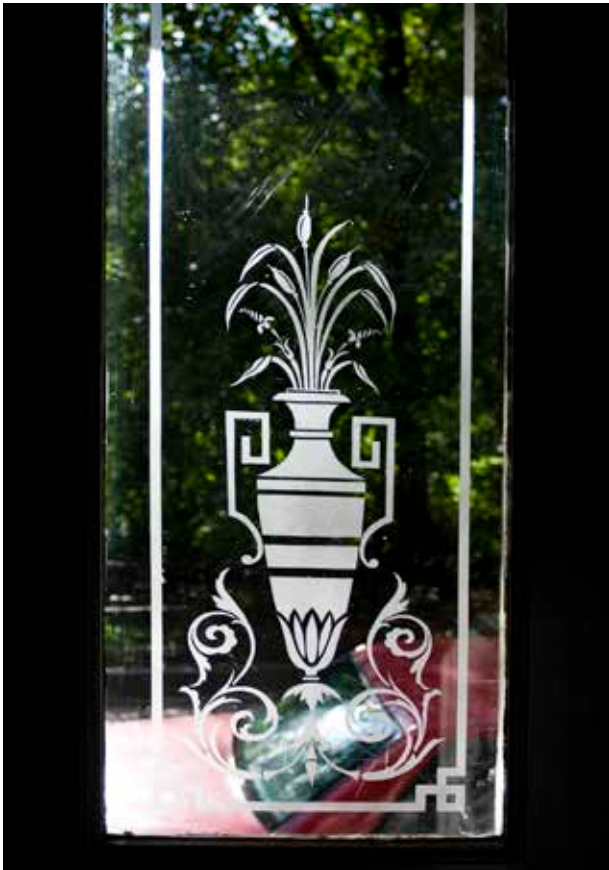
ETSAT GLAS I PORTEN. FOTO J. MALMBERG.

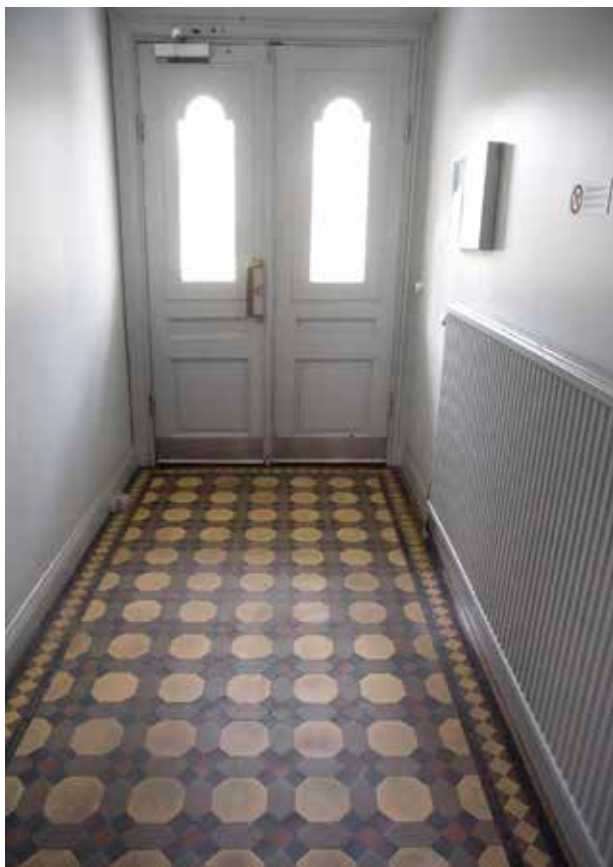
PORTGÅNGEN MED ETT FLERFÄRGAT "ENGELSKT PORSLINSGOLV".  
FOTO J. MALMBERG.

Lägenheterna på de två mellersta våningarna inreddes med sal, kök och ytterligare två rum. Varje lägenhet hade en köksingång respektive en ingång som genom ett litet kapprum ledde direkt till salen. Enligt brandförsäkringarna bestod inredningarna av profilerade fot- och fönsterpaneler, tapetserade väggar, limfärgsmålade tak samt kakelugnar. Vägarna i förstuga och trapphus var målade med oljefärg och golven bestod av "engelskt porslinsgolv", det vill säga färgade och mönstrade plattor av konststen.

Förstugan och trapphuset har slätputsade väggar och tak samt ursprungliga golv av rikt färgade och mönstrade konststensplattor. Trapphusets fönster är indelade med spröjsar och har färgade rutor bevarade sedan byggnadstiden. Lägenhetsdörrarna är emellertid utbytta mot moderna, släta dörrar.

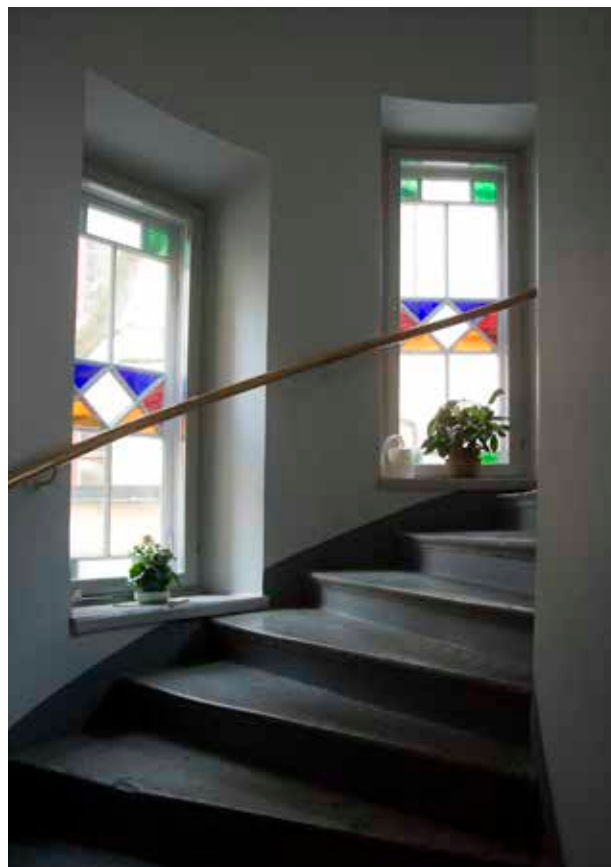
TRAPPHUSET MED URSPRUNGLIGA FÄRGADE GLASRUTOR.  
FOTO J. MALMBERG.
