STADSHOLMEN

SANDBACKEN MINDRE 45

Sandbacksgatan 7

FAKTABLAD

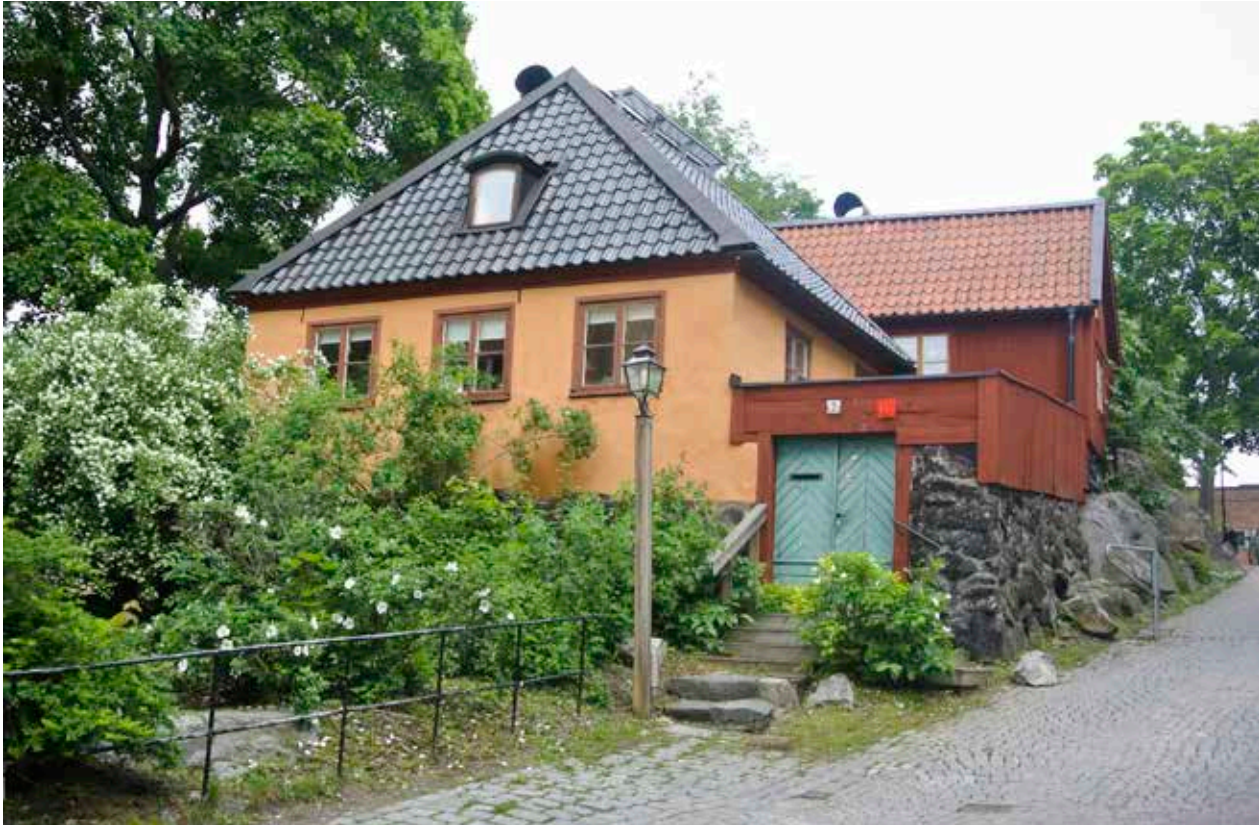
DEN BRANTA TOMTEN FÖR ATT HUSEN LIGGER PÅ OLIKA NIVÅ. EN PORT I STAKETET LEDER IN FRÅN SANDBACKSGATAN. FOTO: J. MALMBERG.

De två husen inom fastigheten Sandbacken Mindre 45 är typiska för den borgerliga 1700-talsbebyggelsen av sten och trä som präglar området. Liksom många äldre fastigheter på Södermalm är tomten starkt sluttande och det finns en stor nivåskillnad mellan de två husen.

Mot Sandbacksgatan avgränsas tomten av ett rött plank på stenfoot med en port som består av pardörrar med fiskbensmönstrad panel och gångjärnsbeslag av 1700-talstyp. Innanför porten finns en liten yta

belagd med gatsten framför stenhusets källardörr. En trätrappa leder upp till en terrass med trästaket och bänk utanför stenhusets entré. Ytterligare trästeg leder upp till trähusets entré. Det smala utrymmet mellan husen avgränsas norrut mot parken av en port med plankdörr.

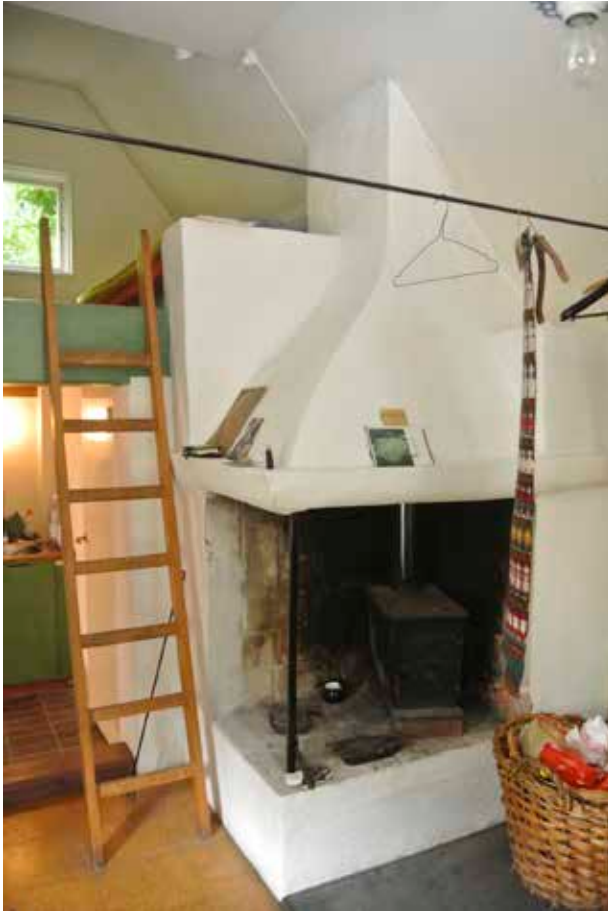
EN MURAD SPIS OMNÄMNDES I TRÄHUSET REDAN DÅ DEN FÖRSTA BRANDFÖRSÄKRINGEN TECKNADES 1775. BAKUGNEN SOM OMNÄMNDES SAMMA ÅR TOGS BORT REDAN PÅ 1800-TALET. FOTO: J. MALMBERG.

Vid en besiktning 1814 hade bakugnen i det förstnämnda trähuset tagits bort. De två brandskadade husen hade ett lägre försäkringsvärde än före branden, och försäkringstagare var nu kapten Ebbe Baumans arvingar. Som många av de följande boende hade han en maritim anknytning. Fastigheten kom senare att försäkras av Fiskköparen Tomas

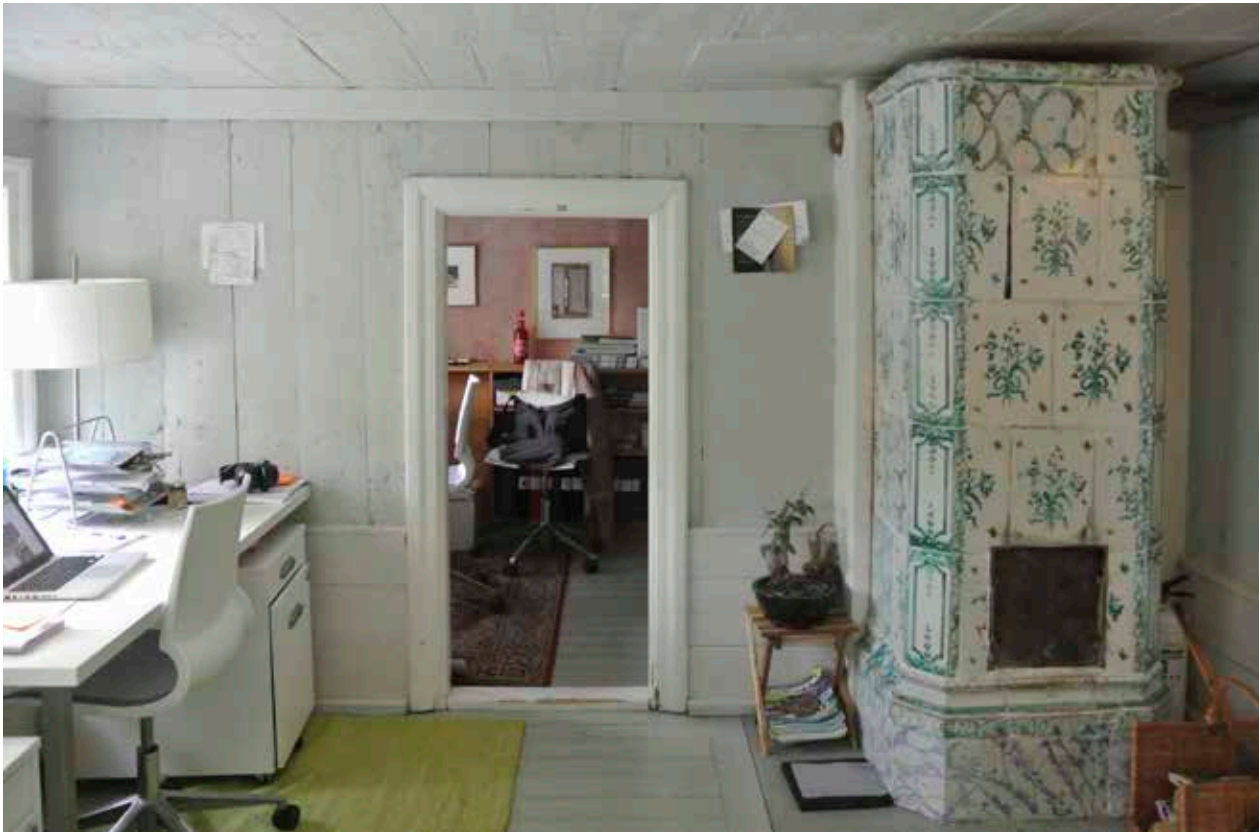
STENHUSETS FASTA INREDNING VISAR HUR EN ENKEL, BORGERLIG MILJÖ KUNDE SE UT UNDER 1700- 1800-TALET. FOTO: J. MALMBERG.

Entrédörren är en enkeldörr med profilerade, liggande brädor och gångjärnsbeslag av 1700-talstyp. Bottenvåningen består av två rum samt ett pentry och ett litet wc-utrymme. Rummen har trägolv, paneltak och bröstpanel av liggande brädor. Fönster- och dörrfoder är profilerade och av tidig 1800-talstyp, dörrbladen är halvfranska enkeldörrar. Kakelugnen i det större rummet är från 1700-talets andra hälft. Det större rummet har väggar av stående träpanel och snedställd taklist av trä. I paneltaket syns en skarv som möjligen tyder på att mellanväggen mot nästa rum någon gång har flyttats. I pentry finns en murad spis, profilerad sockellist i vissa partier samt paneltak och trägolv.

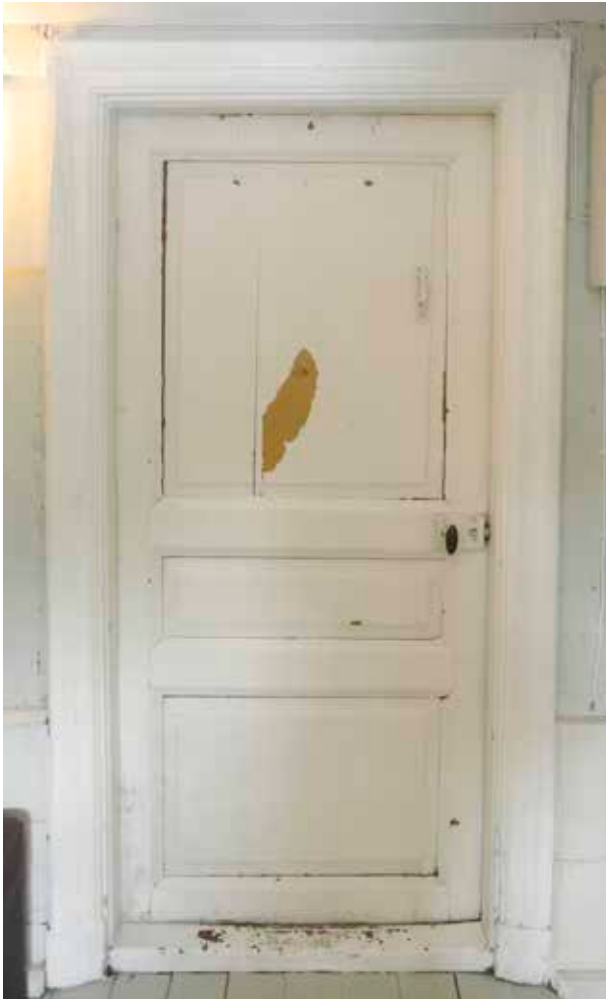
EN HALVFRANSK ENKELDÖRR MED DÖRRFODER FRÅN TIDIGT 1800-TAL. FOTO: J. MALMBERG.

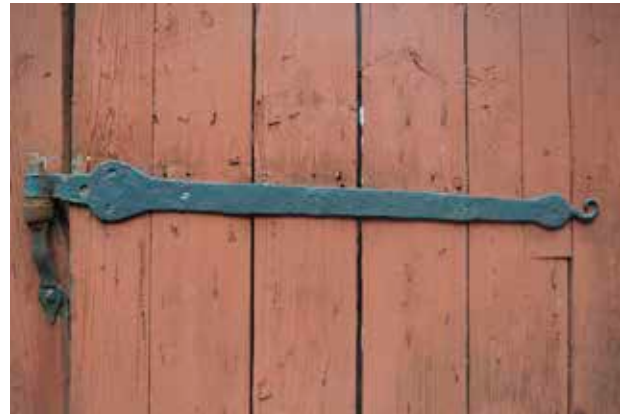
PORTEN I STAKETET MOT GATAN BEVARAR GÅNGJÄRNSBESLAG AV 1700-TALSTYP. FOTO: J. MALMBERG.
