**STADSHOLMEN**

# SANDBACKEN STÖRRE 16

Katarina Östra Kyrkogårdsgränd 11, Sandbacksgatan 2

### FAKTABLAD

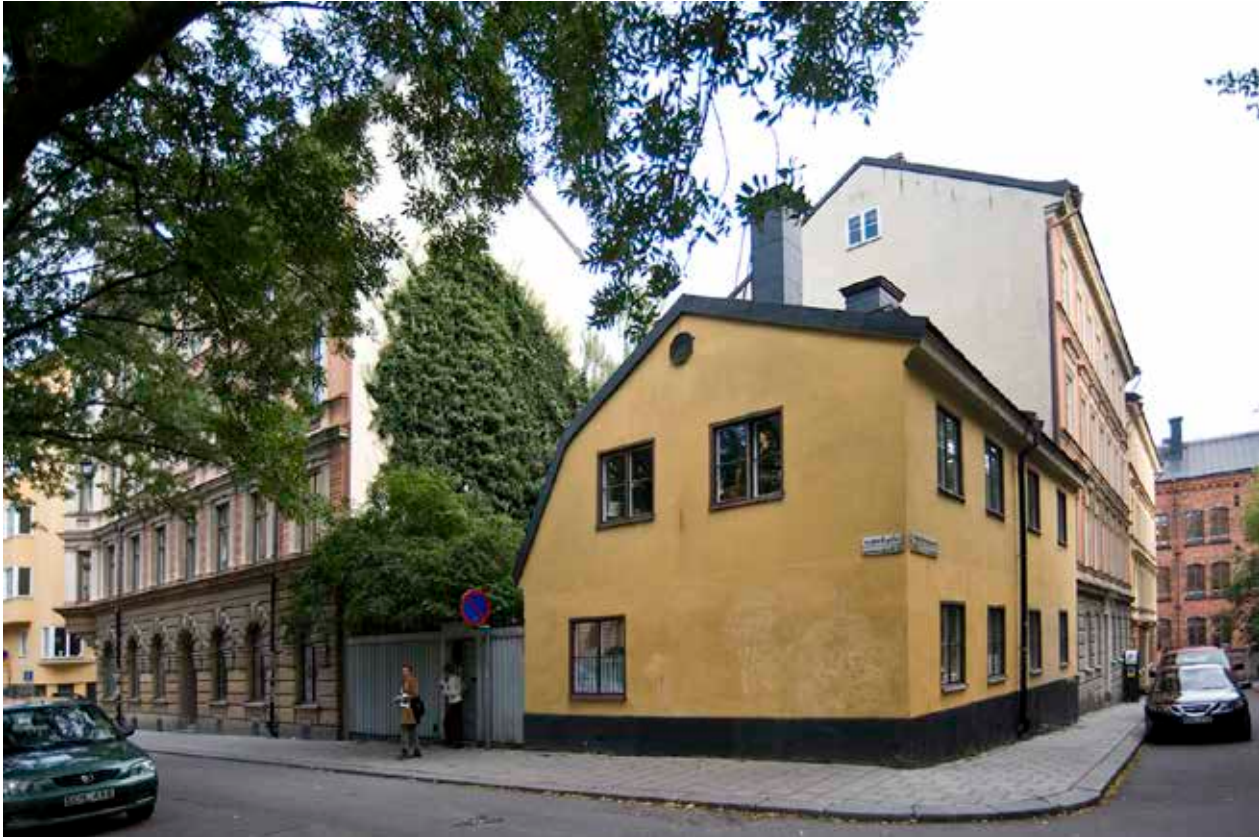
STENHUSET FRÅN OMKRING 1830 MED BRUTET TAK MOT GÅRDEN OCH ENKELT TAKFALL MOT GATAN. FOTO J. MALMBERG.

Den äldre byggnaden är slätputsad med spröjsade, nytillverkade fönster i liv med fasaden. Taket, som är brutet mot gården men har ett enkelt fall mot gatan, är täckt med plåt och har plåtklädda takkupor mot gårdssidan.

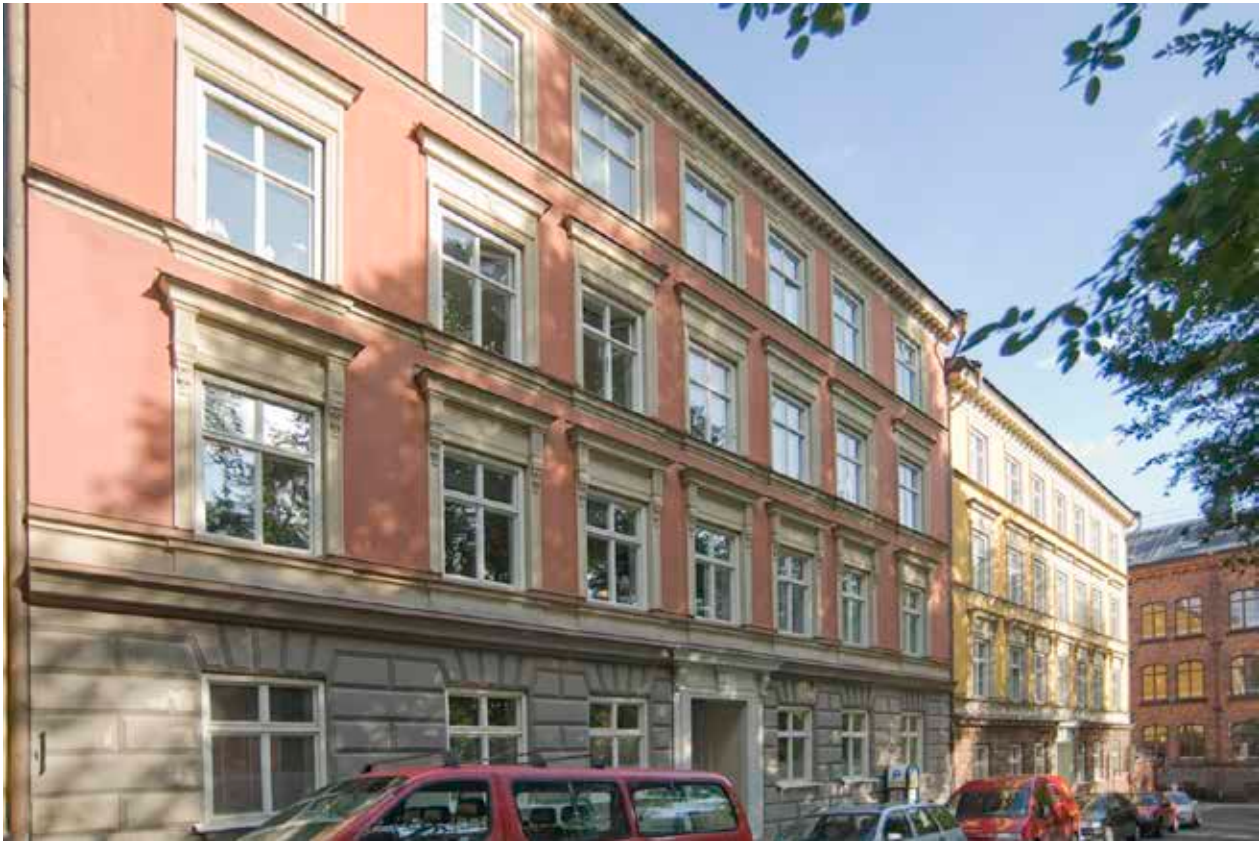
KLARA ÖSTRA KYRKOGRÄDSGRÄND 11 NÄRMAST. FOTO J. MALMBERG.

Byggnaden från 1880-talet har en fasad utformad i en livlig nyrenässansstil med rusticerad bottenvåning, framträdande fönsteromfattningar och kraftiga, dekorativt utformade taklister med konsoler. Det förnämre våningsplanets fönster markeras genom särskilt utformade överstycken. Fönstren är inåtgående och sekundära. Den glasade porten är ursprunglig och rikt skuren med kraftigt profilerade listverk och dekorer av trä. Taket är flackt och klätt med plåt.

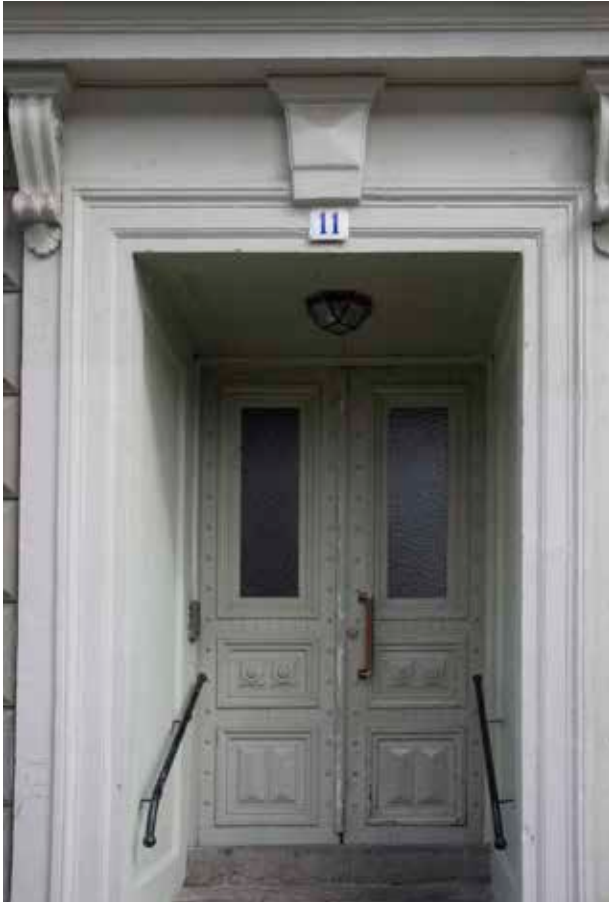
DEN URSPRUNGLIGA PORTEN TILL KLARA ÖSTRA KYRKGÖGÅRDSGRÄND 11. FOTO J. MALMBERG.
