**STADSHOLMEN**

**SILVERSKOPAN 2**  
KLARAHUSET OCH VALENTINHUSET  
Sabbatsbergsvägen 6–8

**VASASTADEN**

### FAKTABLAD

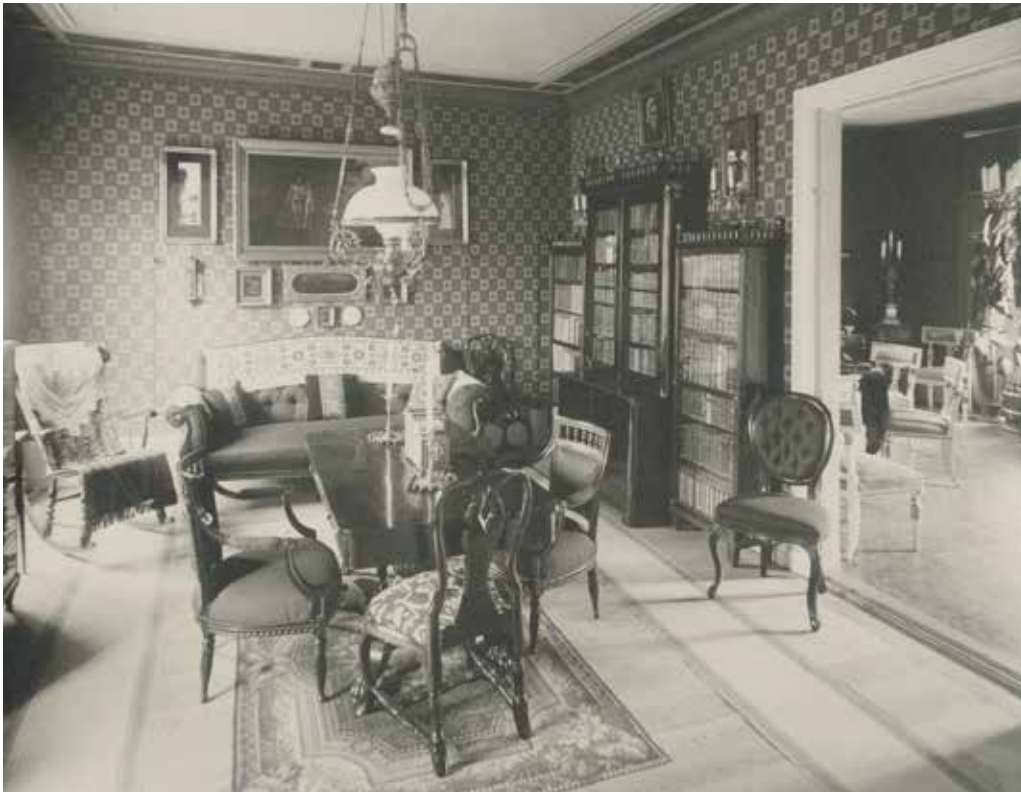
**SYSSLOMANNENS BOSTAD PÅ VÅNING 1 TRAPPA I VALENTINHUSET 1896. RUMMEN ÄR INREDDA PÅ TIDSTYPISKT VIS MED DOVA, MÖNSTRADE TAPETER OCH MÖRKA MÖBLER. I TAKET SKYMTAR EN DEKORMÅLNING SOM TROLIGEN ÄR FRÅN 1860-TALET. FOTO AXEL LINDAHL, SSM FA36072.**

Sysslomannens nya hem på våning 1 trappa innehöll enligt brandförsäkringen från 1868 fyra rum inredda med fotpaneler, tapeter och kakelugnar. I köket fanns spis, järnspis, väggskåp och två skafferier. På bottenvåningen fanns två rum med höga bröstpaneler och kakelugnar samt ett välvt kök med tegelgolv, två spisar och ”21 murade skåp med jernluckor”, oklart vad det syftar på. Fönstren både i bottenvåningen och på våning 1 trappa hade invändiga fönsterluckor. Vinden var delvis inredd med två rum och i övrigt vindskontor och en torkvind.

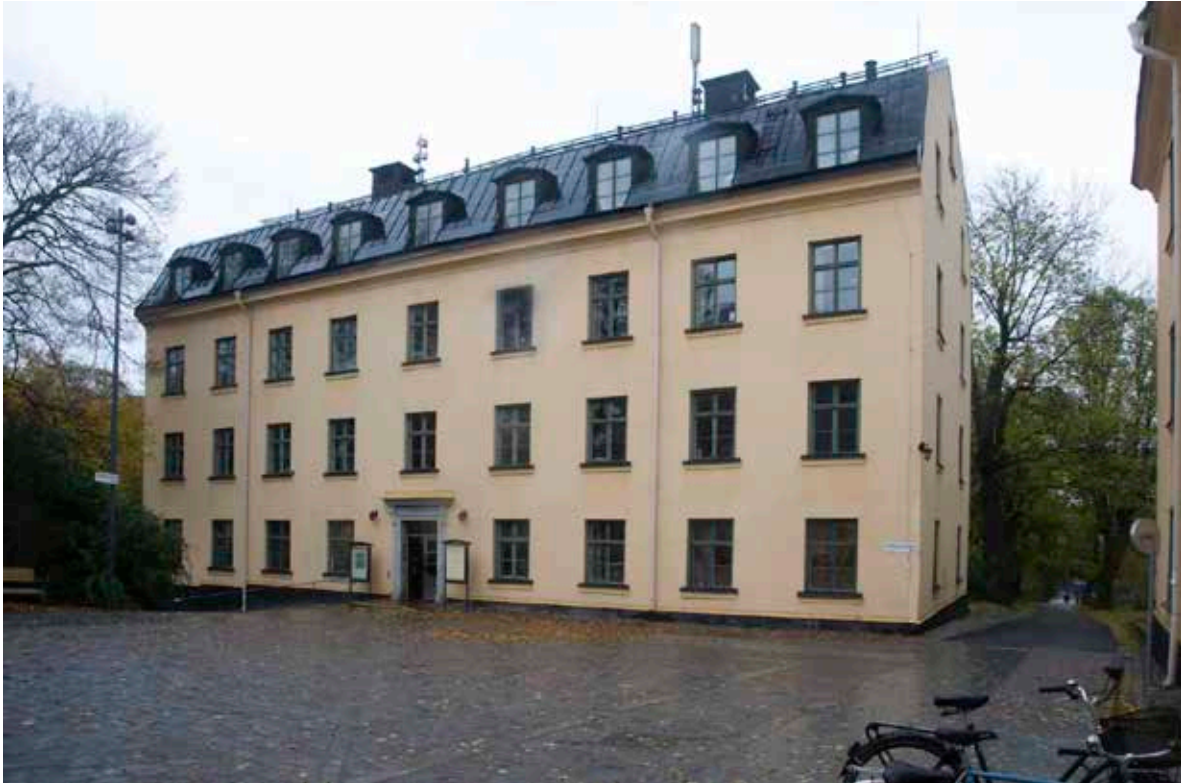
KLARAHUSETS HUVUDFASAD MOT NORDOST. FOTO J. MALMBERG.

Utvändigt har byggnaden kvar mycket av sin karaktär från början av 1800-talet med en svartstruken sockel, slätputsade murar, fönster som är placerade i murlivet och en portomfattning med rakt, profilerat överstycke. Det brutna plåttäckta taket med sina många takkupor är från 1860-talets ombyggnad. Fönstren, som är kopplade och inåtgående, och den glasade entrédörren har tillkommit under 1900-talet.

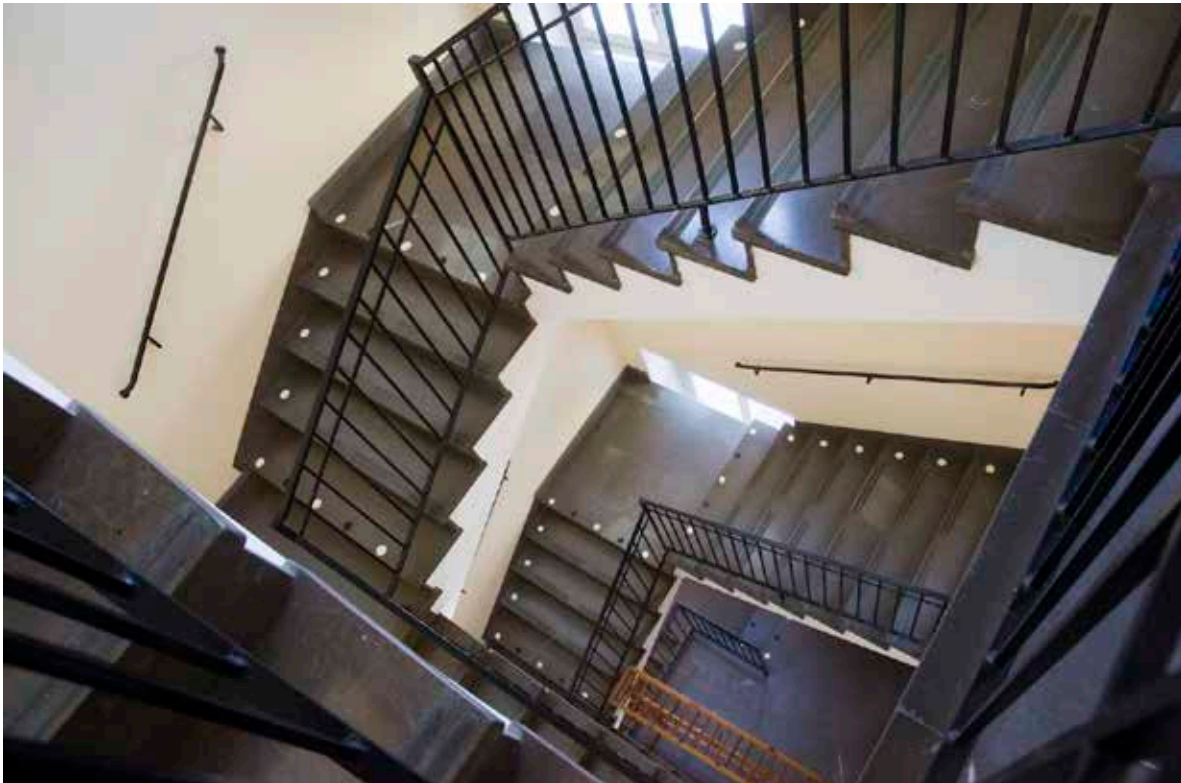
KLARAHUSETS NYA TRAPPHUS FRÅN BÖRJAN AV 1950-TALET. FOTO J. MALMBERG.

och ett antal mindre salar för gemensamt boende. Samtidigt installerades hiss i huset och trapphuset byggdes om. I källaren inreddes en badavdelning. År 1976 övergick byggnaden till att bli kontorshus.

Invändigt bygger planlösningen på ett rymligt trapphus med hiss innanför entrén och en långsgående korridor på varje plan med mindre rum på var sida. Interiörerna präglas av 1900-talets ombyggnader med moderna ytskikt och snickerier. Det stora trapphuset ersatte omkring 1950 det ursprungliga med sina nötta steg. Från vilplanen till korridorerna på varje våning leder ett ådringsmålade glasat fönster- och dörrparti och även övriga snickerier på vilplanen är ådringsmålade. Korridorerna har linoleummattor och i flera fall målade glasfiberväv på väggarna och moderna undertak. Rummen har putsade tak utan

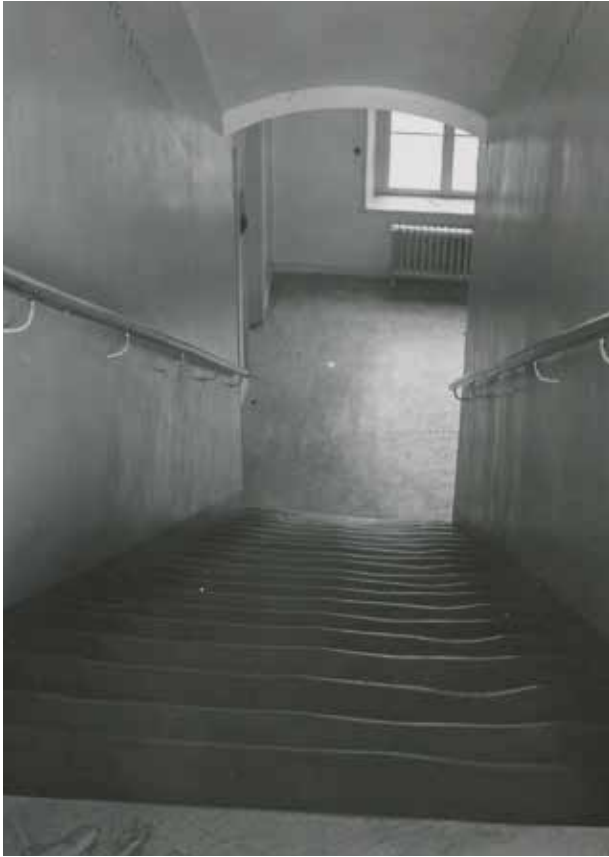
KLARAHUSETS GAMLA, SLITNA TRAPPA INNAN DEN BYTTES UT MOT DEN NUVARANDE I BÖRJAN AV 1950-TALET. FOTO NYBLIN 1951, SSM F54561.

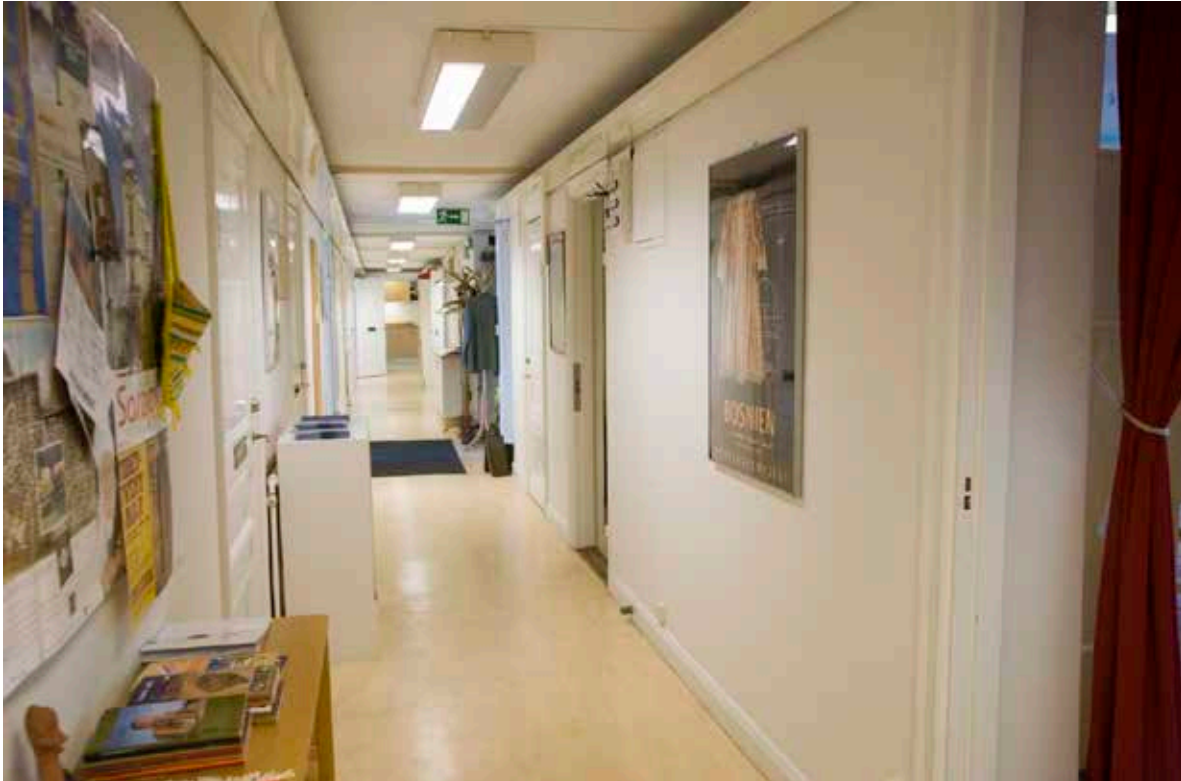
EN AV KORRIDORERNA I KLARAHUSET. FOTO J. MALMBERG.

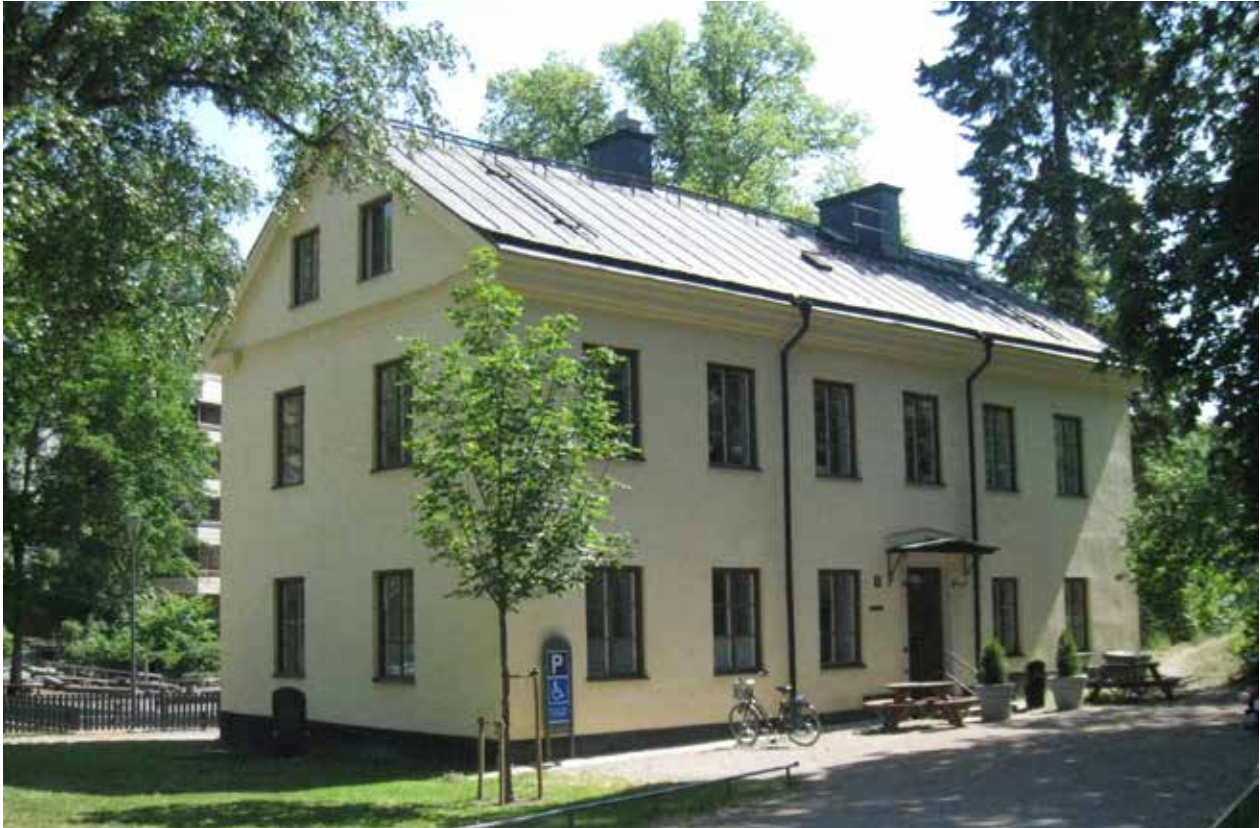
EXPEDITIONSBYGGNADEN/VALENTINHUSETS FASAD MOT VÄSTER. FÖNSTERAXELN LÄNGST TILL VÄNSTER BYGGDES TILL I EN VÅNING 1848 OCH TILL FULL HÖJD PÅ 1860-TALET. FOTO H. SCHÖNBÄCK.

Den tvåvånga byggnaden med delvis inredd vind är enkelt utformad med slätputsad fasad, profilerad

taklist och sadeltak. Taket var ursprungligen täckt med tegel som numera är ersatt av plåt. Entrén mot väster har en putsad omfattning och ett litet skärmtak. De inåtgående fönstren är från 1900-talets senare hälft.
