STADSHOLMEN

SJÖTULLEN 1

Knaperstavägen 9-13

FAKTABLAD

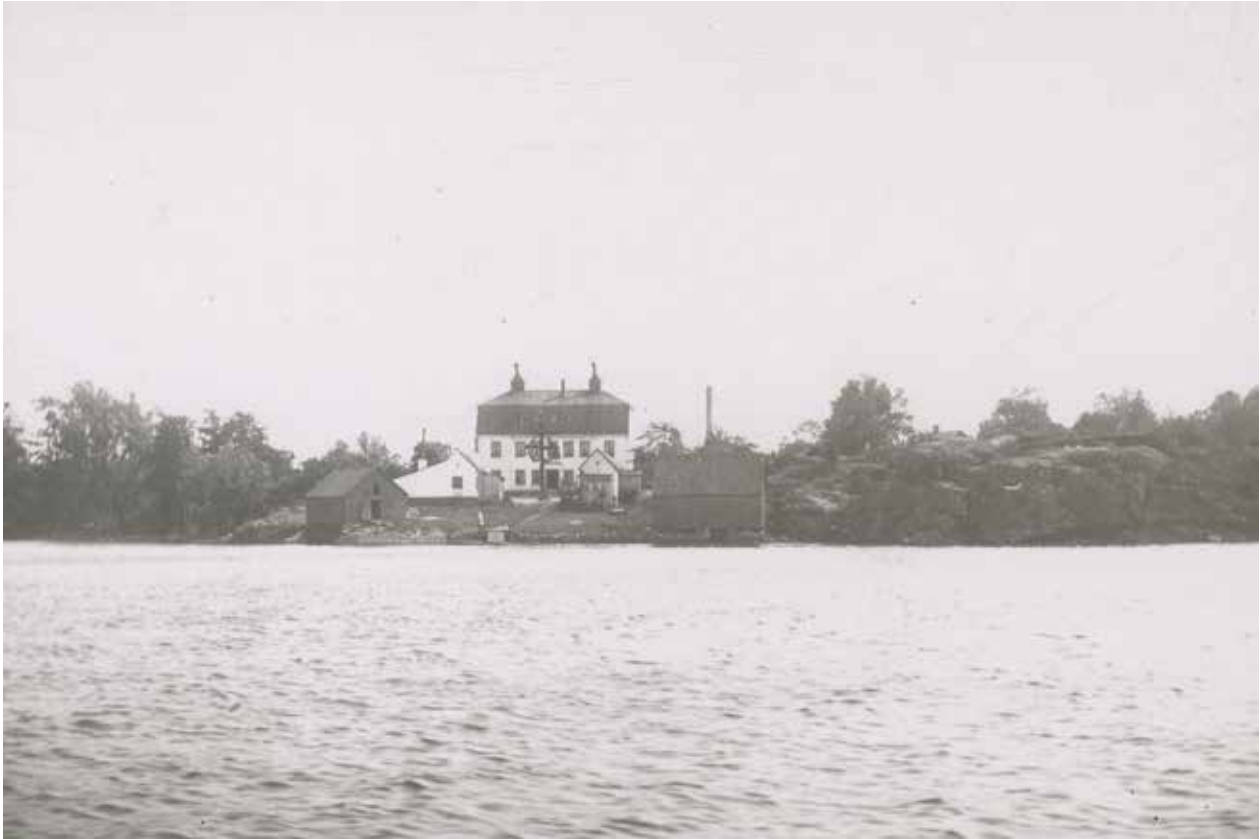
SJÖTULLEN VID LÅNGHOLMEN OMKRING 1800-TALET SLUT. OKÄND FOTOGRAF. F32685

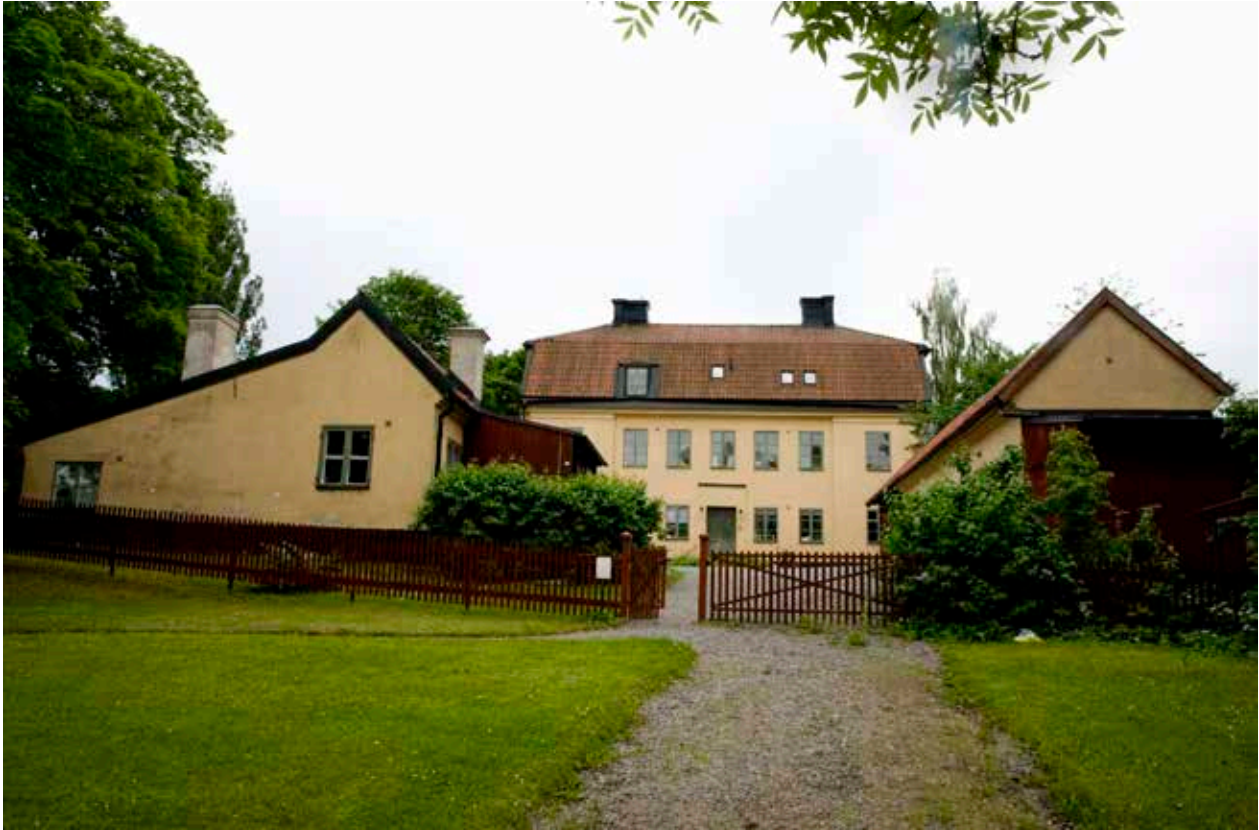
SJÖTULLEN 1 MED HUVUDBYGGNADEN I MITTEN, RANKHYTTAN TILL VÄNSTER OCH UTHUS TILL HÖGER. FOTO: J. MALMBERG.

Huset har en välbevarad karaktär med två våningar, källare och inredd vind. Fasaderna är slätputsade i gul kulör med en profilerad takfot och huvudfasadens mittparti är något indraget. Taket är brutet och klätt med enkupigt tegel med en takkupa mot norr och två plättäckta skorstenar.

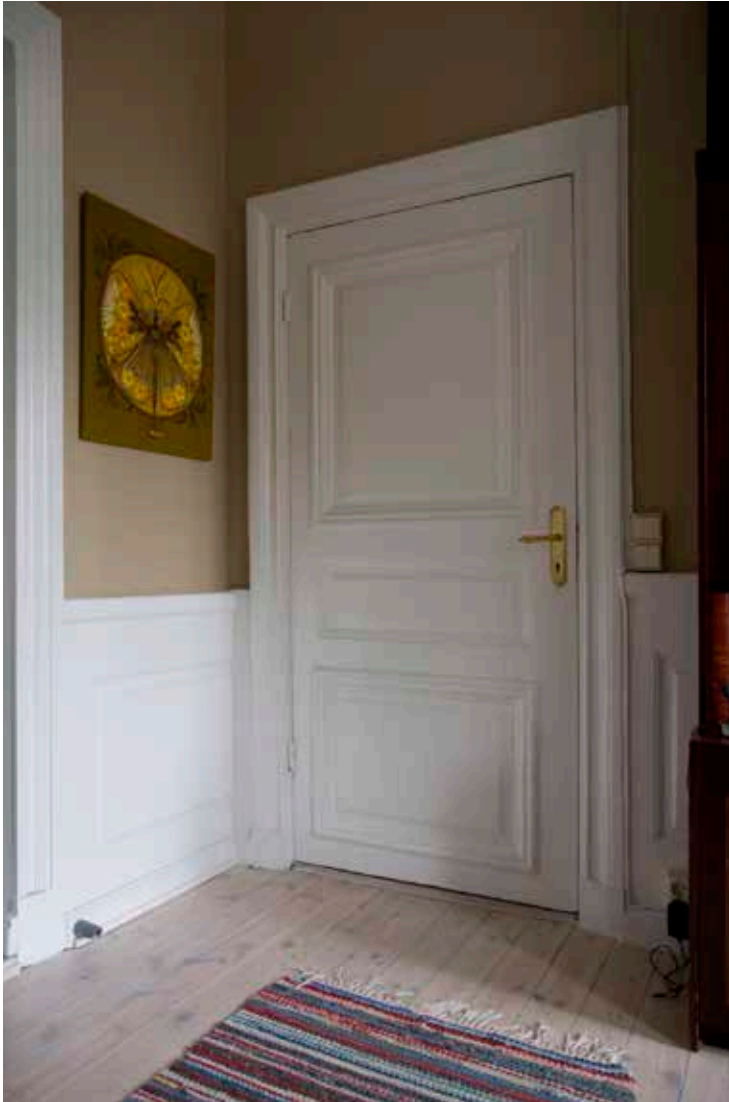
TREFYLLNINGSDÖRR MED HELFRANSKA FYLLNINGAR OCH BRÖSTPANEL. FOTO: J. MALMBERG.

Lägenheterna har moderna kök och wc men bevarar äldre helfranska trefyllningsdörrar från 1700-talet, fönster- och bröstpaneler samt profilerad taklist, sannolikt från 1700-talet. Fönstren sitter dels i välvda putsade nischer och dels i nischer med

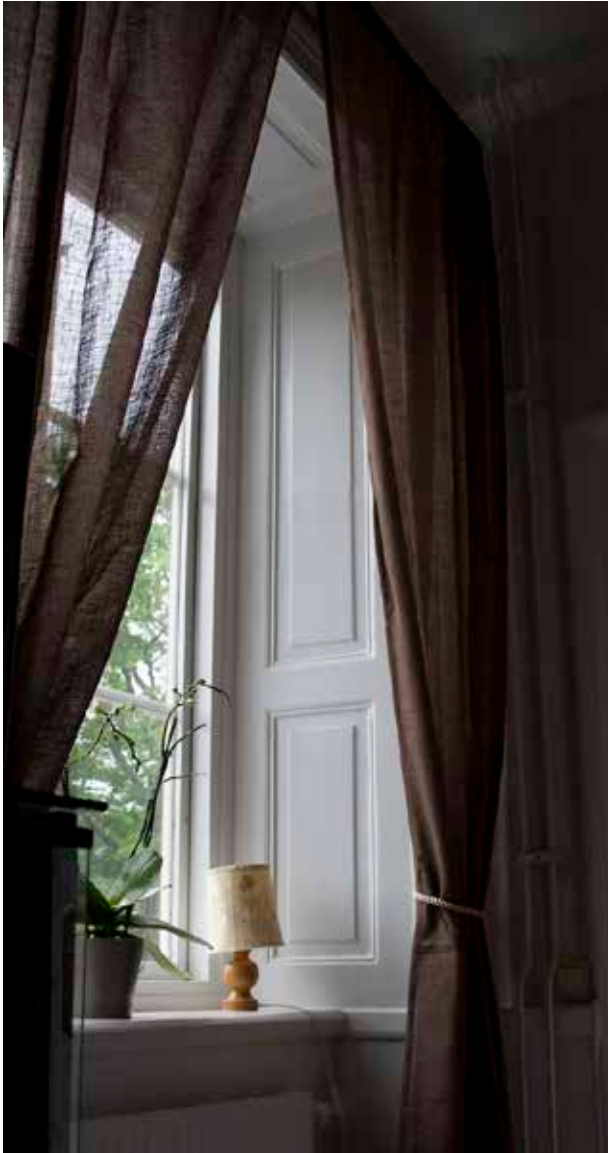
ÄLDRE FÖNSTERPANEL I FÖNSTER. FOTO: J. MALMBERG.

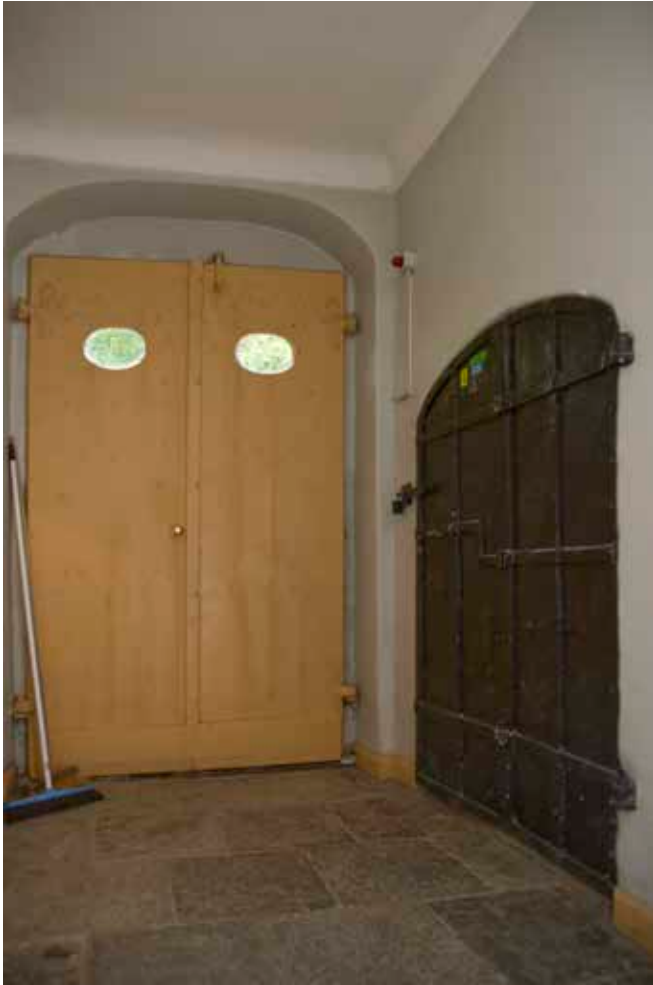
TRAPPHUS MED URSPRUNGLIGT KALKSTENSGOLV, PARDÖRR OCH DEKORATIV JÄRNDÖRR TILL KÄLLAREN. FOTO: J. MALMBERG.

Trapphuset har en ålderdomlig karaktär med ursprungligt kalkstensgolv och trappa samt dekorativ järndörr till källaren och vinden. Väggar och tak är putsade med valvbågar och några kryssvalv i trapploppets tak. Lägenhetsdörrarna är äldre med varierande karaktär, både halvfranska och helfranska trefyllningsdörrar samt fyrfyllningsdörrar och en bräddörr. Alla foder är profilerade.
