STADSHOLMEN

# SKANSBACKEN 2

Skansbacken 4

JOHANNESHÖV

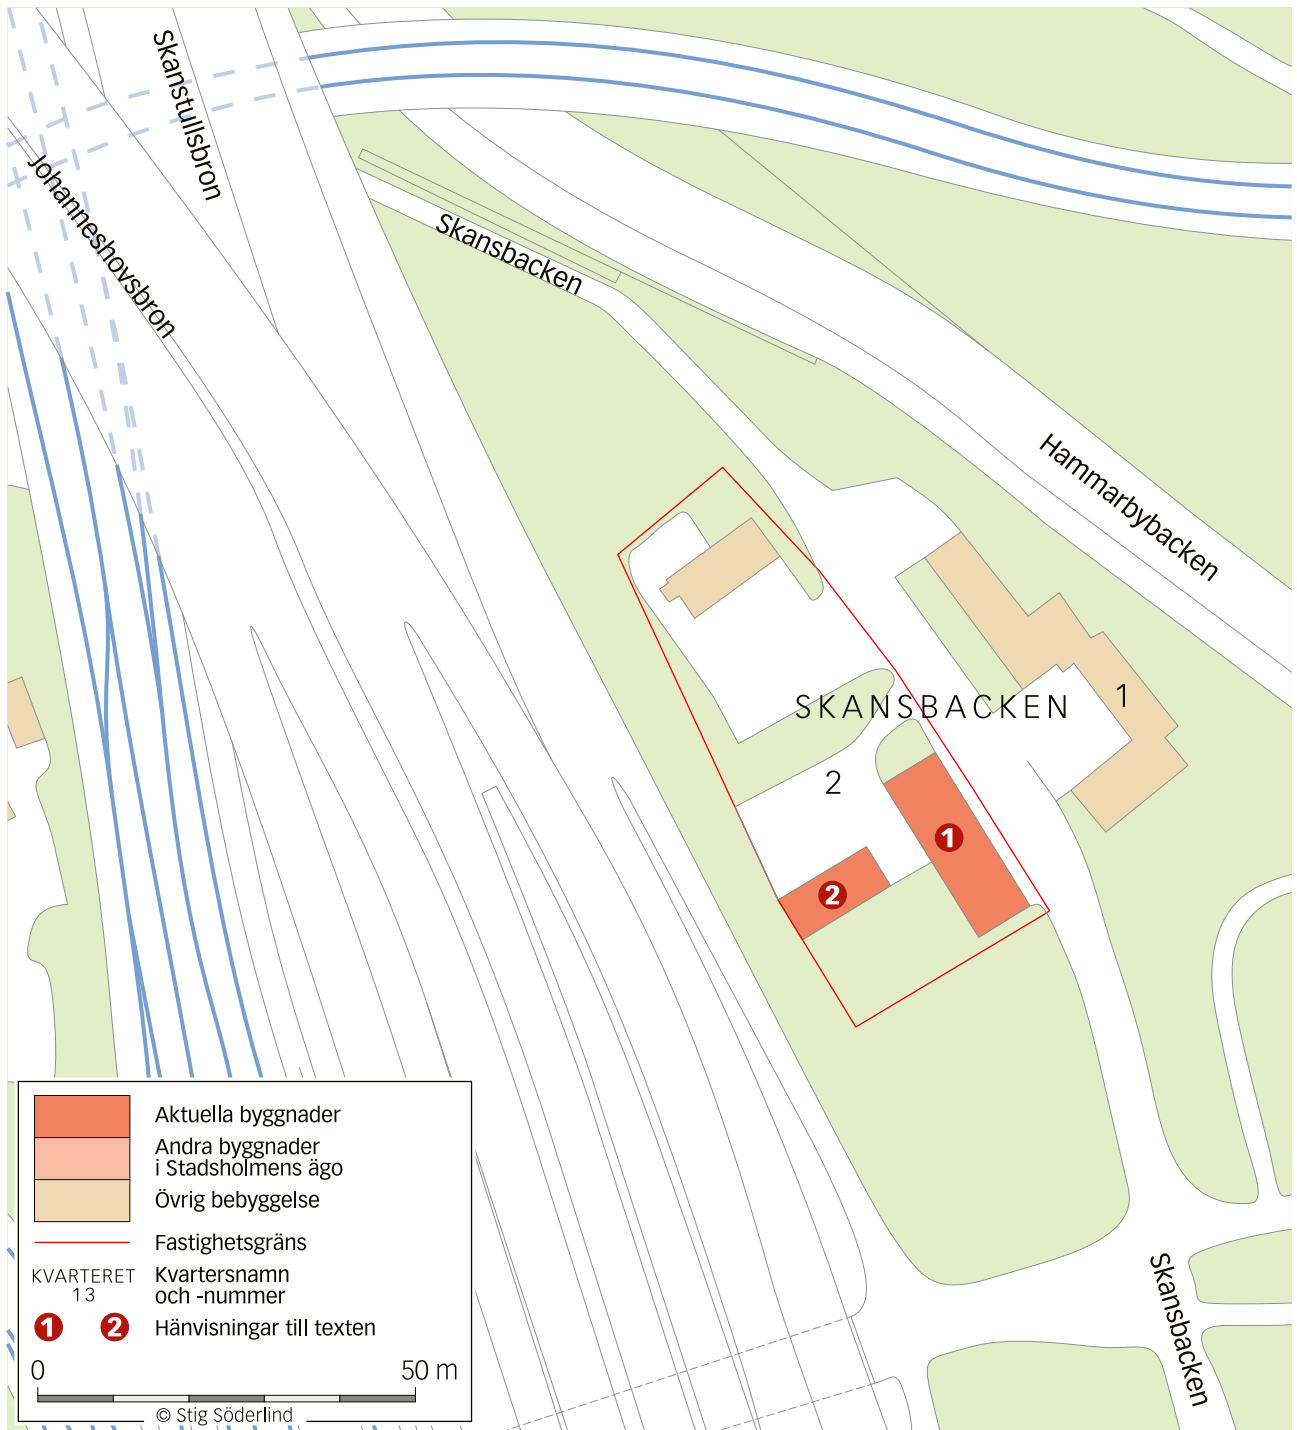
❶ BOSTADSHUS

❷ UTHUS

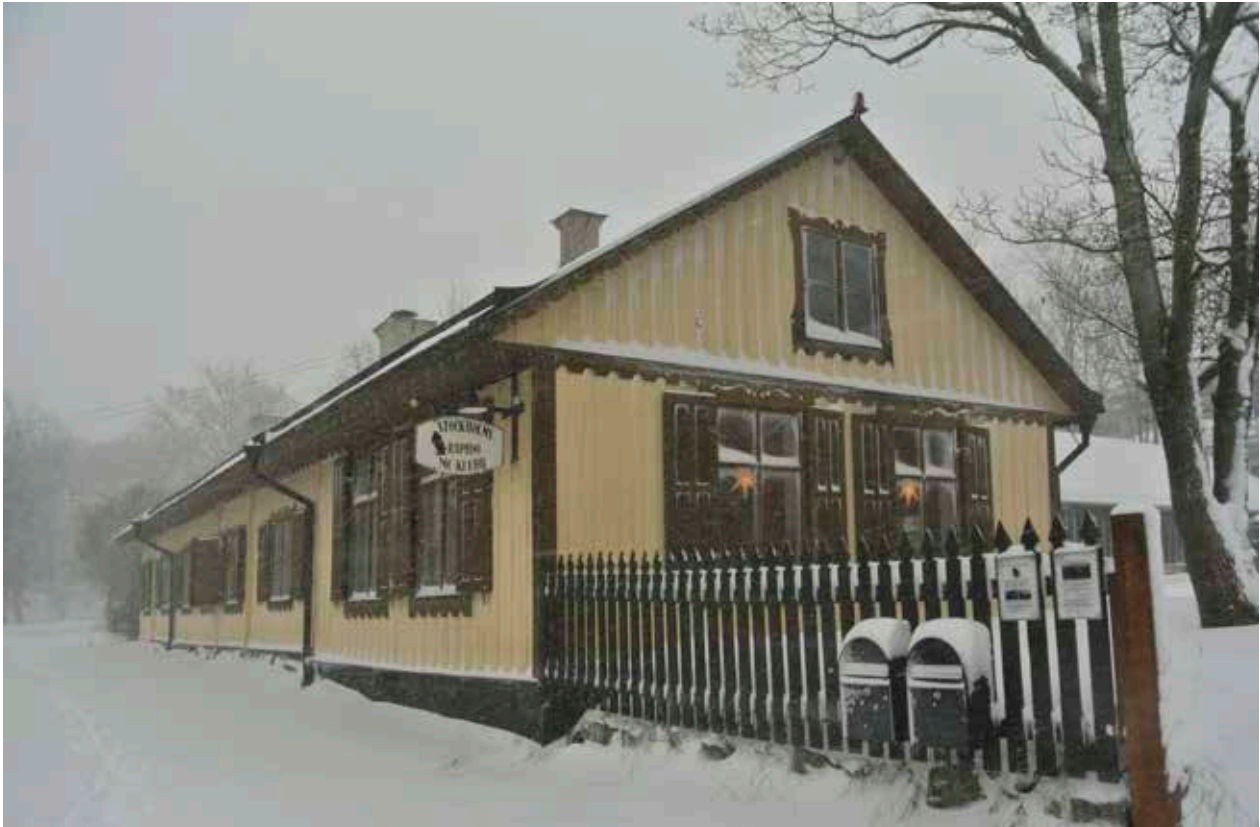
SKANSBACKEN 2 I SNÖYRA. GATUFASADEN I ÖSTER OCH DEN HÖGRE NORRGAVELN. DEN TYPISKA FÄRGSÄTTNINGEN UNDER 1800-TALET VAR LJUSA FASADER OCH MÖRKARE FÄRGER KRING FÖNSTREN OCH FASADENS ÖVRIGA BÄRANDE UTTRYCK. FOTO J. MALMBERG.

Fasaderna är klädda med en gulmålad lockpanel. Panelen avslutas uppåt mot en tvärliggande bräda, som har ett utsågat bågmotiv. De brunmålade fönsterfodren är släta men figursågade, liksom även takfotsbrädan är figursågad. Dessa figursågade motiv uttrycker en relativt enkel variant av den så kallade schweizerstilen, som mest framträdande i trähusarkitekturen under 1860 – 1890-talet. Fasaden mot gården, västfasaden, är enklare och delvis klädd med pärlspont, och fönsterfodren är här utan figursågning.

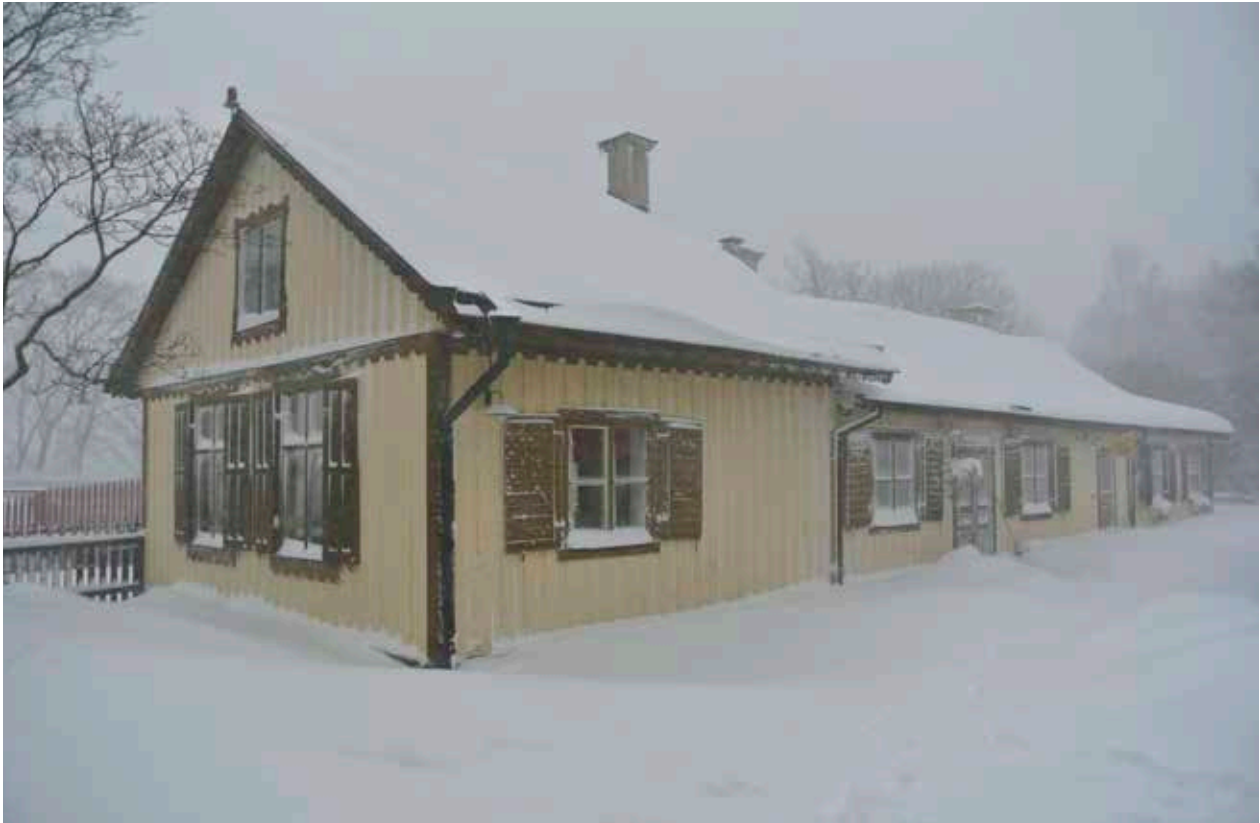
GÅRDEN FRÅN NORDVÄST MED DEN UNDER 1800-TALET TILLBYGGDA SALEN TYDLIGT MARKERAD I EXTERIÖREN. FOTO J. MALMBERG.

Salen längst i norr tillbyggdes under 1800-talets senare hälft, enligt en muntlig uppgift 1882 eller strax efter, med större bredd och högre takhöjd jämfört med det befintliga huset. Exteriören med dess panel, som avslutas uppåt med en bågfris, de

Byggnaden är ett sammanbyggt, en våning högt trähus i både timmer och enklare konstruktion. Den nordligaste delen, motsvarande den tillbyggda stora salen, är både högre och bredare än resten av byggnaden. Tillbyggnadens större husdjup är förlagt mot väster, så att östfasaden ändå har ett jämnt husliv. Huskropparna har plåttäckta sadeltak och tre skorstenar av 1800-talstyp. Den grundare, södra huskroppen är utbyggd mot väster under ett flackt pulpettak. Under taket finns ett oinrett vindsplan samt under byggnadens mittparti en liten gråstenskällare med bjälktak.

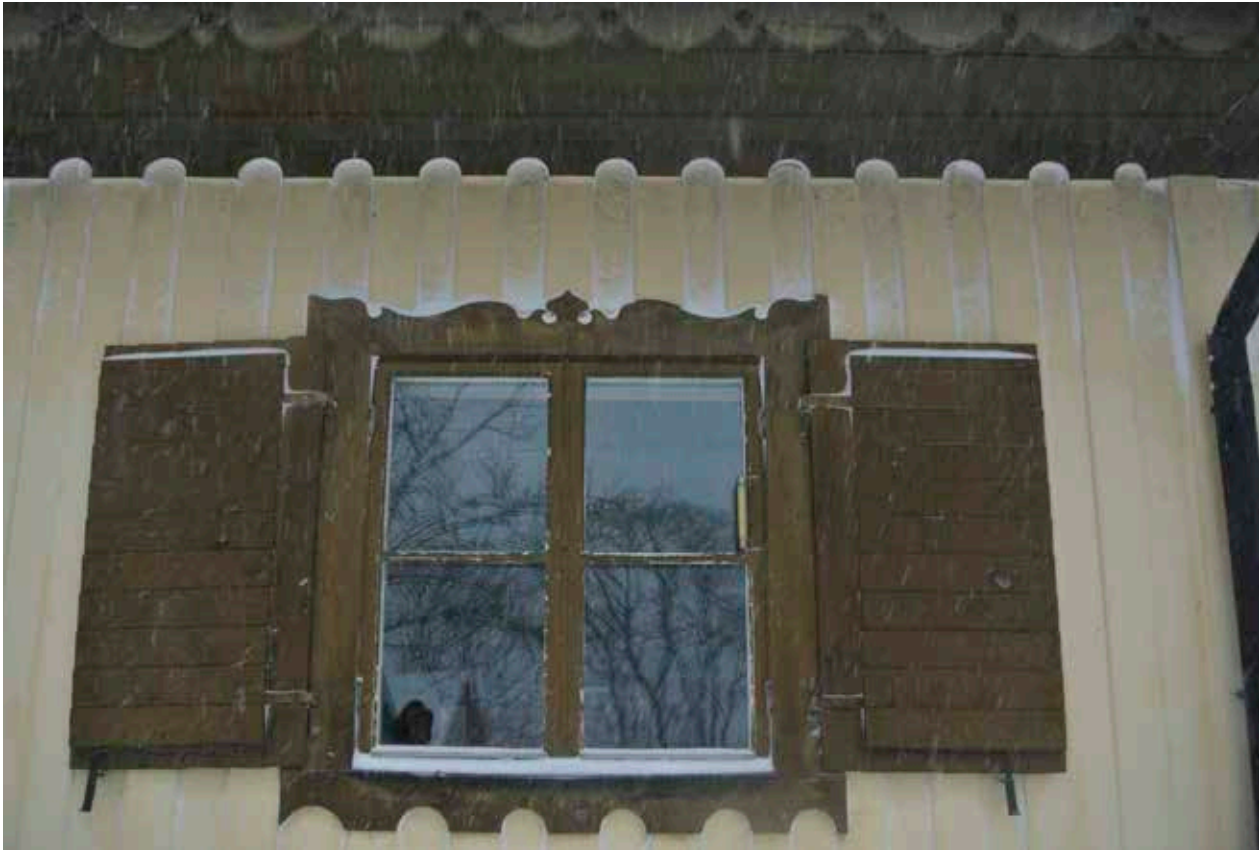
DE SPRÖJSADE FÖNSTREN OMFATTAS AV SLÄTA, FIGURSÅGADE FODER OCH KAN TILLSLUTAS MED FÖNSTERLUCKOR. FASADENS PANEL AVSLUTAS UPPÅT GENOM EN LIGGANDE BRÄDA SOM ÄR FIGURSÅGAD I BÅGAR. ÖVERST I BILD SKYMTAR DEN LIKALEDES FIGURSÅGADE TAKFOTSLISTEN. FOTO J. MALMBERG.

Bottenplanets samtliga fönster är i dag försedda med brunmålade fönsterluckor. Luckorna mot den forna landsvägen i öster har 1700-talskaraktär medan luckorna till salens höga fönster är samtida med dess utbyggnad under 1800-talets senare del. Fönsterluckorna mot gården är tillförda huset i samband med 1980-talets renovering.

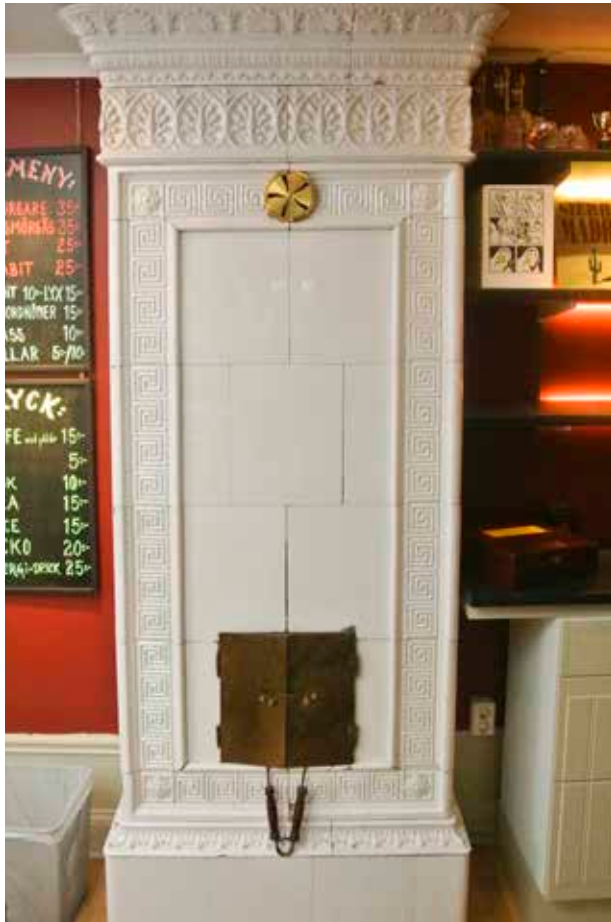
**KAKELUGNEN I RUMMET SÖDER OM SALEN, KARAKTERISTISK FÖR TIDEN 1860-1880, ÄR HUSETS ENDA BEVARADE ELDSTAD. FOTO J. MALMBERG.**

Den enda ursprungliga eldstaden är en vit, flat

kakelugn med bård ”a la greque”, från någon gång mellan 1860-1880-talet, i rummet närmast salen.
