STADSHOLMEN

# SKINNARVIKEN 1

Bastugatan 48

### FAKTABLAD

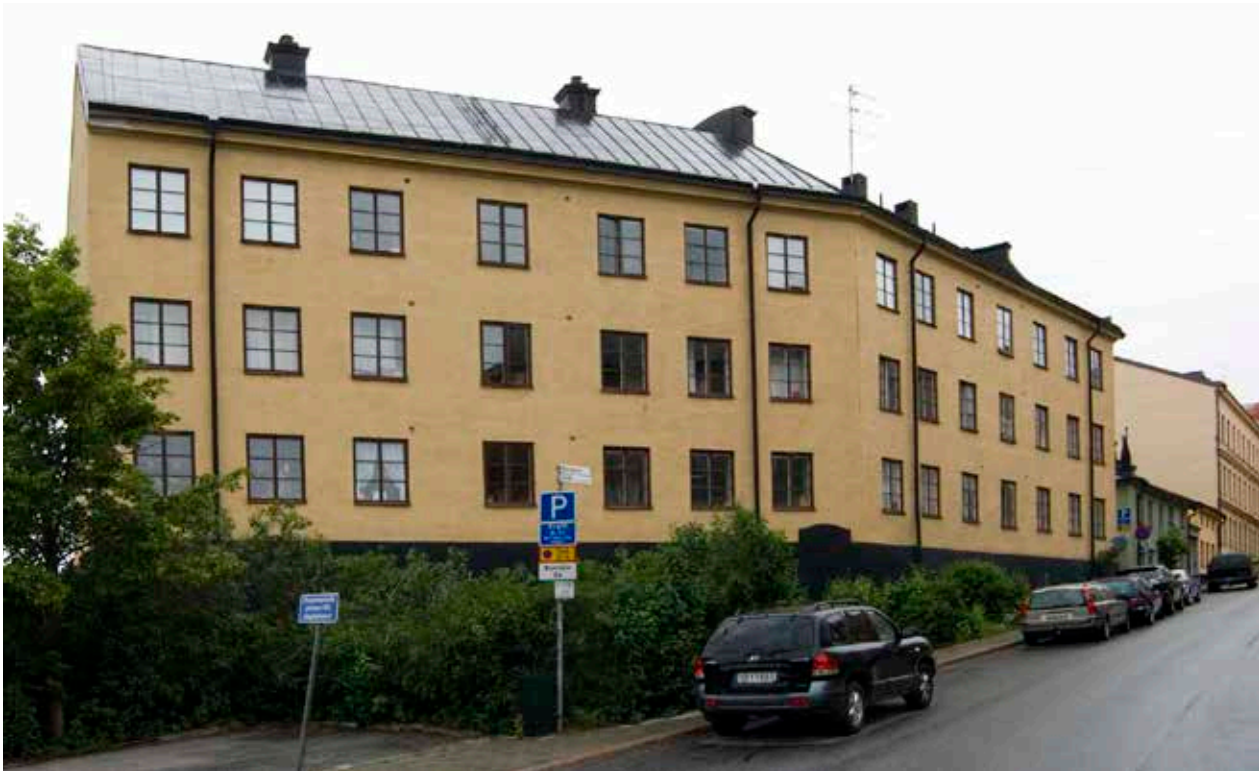
FASADEN MOT GATAN MED DEN ÄLDSTA DELEN LÄNGST BORT. FOTO J. MALMBERG.

Bostadshusets två byggnadskroppar är hopbyggda i en svag vinkel med hög, svartmålad sockel och entréer från gården. De gulputsade och helt släta fasaderna rytmiseras av regelbundet placerade sexdelade fönster med smäckra bruna snickerier. Gavlarna är i det närmaste fönsterlösa.

Trapphusen nås från stentrappor med svarta järnräcken. Här finns en av de få skillnaderna mellan de med trettio års mellanrum uppförda byggnaderna; räcket till hus A, det äldre, har svängda former och dekorerade stolpar till skillnad från det enkla räcket från 1883 i hus B. Dörrarna är ursprungliga bruna ramverksdörrar med brädfyllningar och smidda draghandtag samt autentiska gångjärn. Huskropp B har två utanpåliggande putsade källarnedgångar med svängda tak och ursprungliga bruna dörrar med diagonalställda profilerade bräder.

Taken är lagda med svartmålad plåt med jämna falsar. Skorstenarna är plåtklädda liksom de takkupor som är placerade på takfallen mot norr.

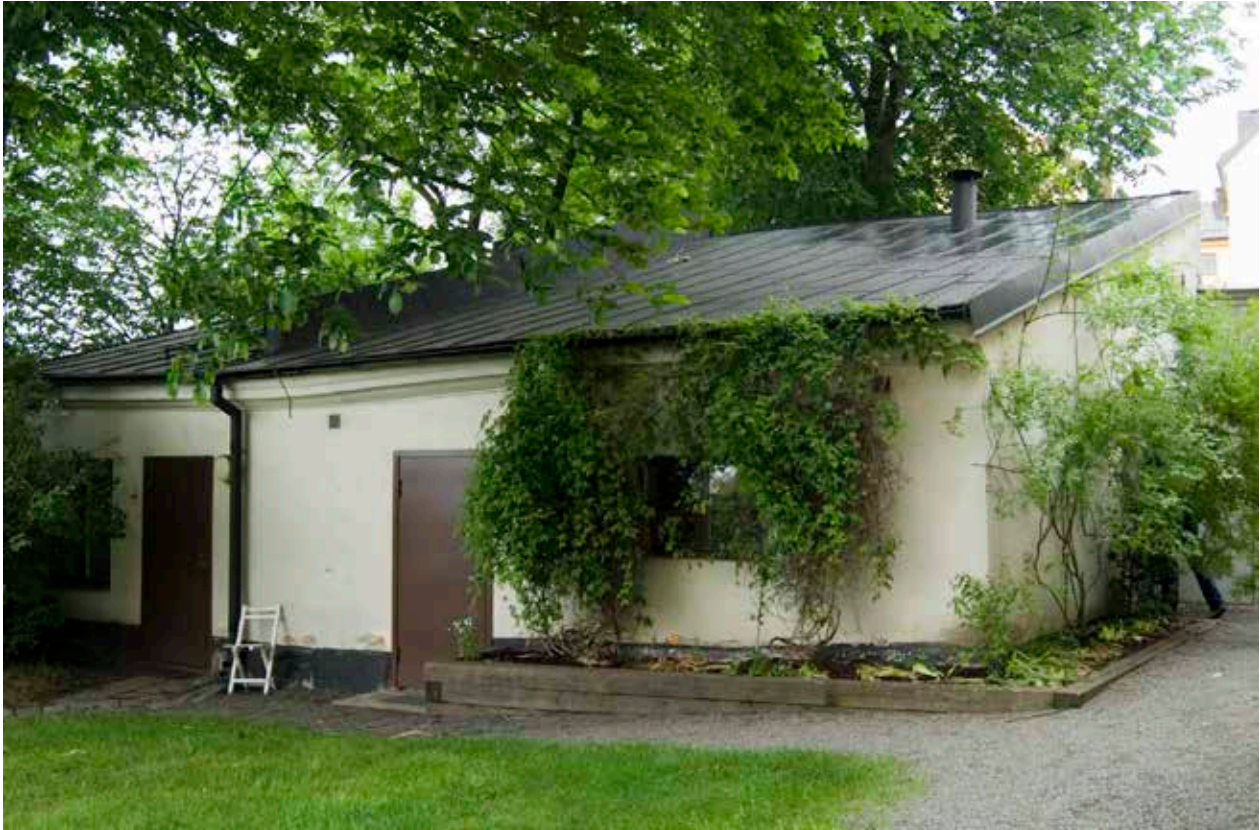
GÅRDSHUSET. FOTO J. MALMBERG.

Gårdshuset från 1883 i östra tomtgränsen fungerar som tvättstuga och förråd. Huset är lågt och putsat i en ljus beige kulör. Ovanför en putsad, profilerad taklist är pulpettaket täckt med svartmålad, falsad plåt. Byggnadens dörrar har bytts ut mot bruna ståldörrar.

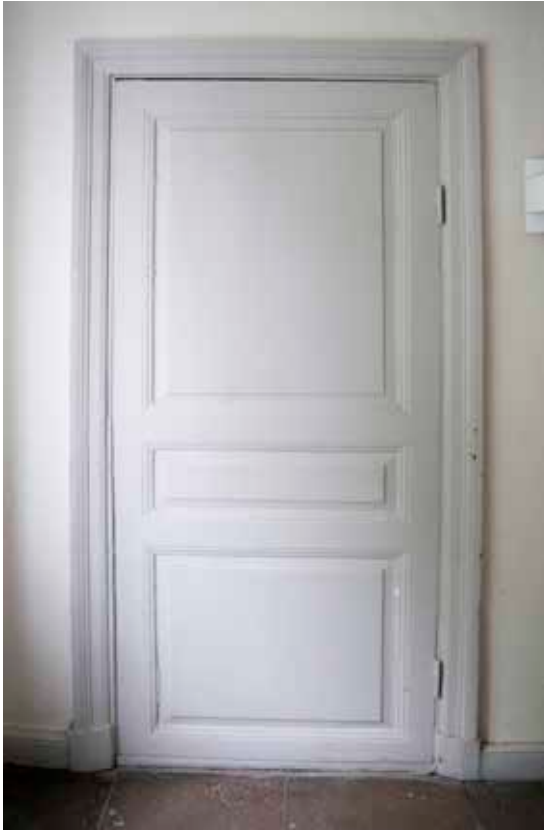
LÄGENHETSDÖRR, NUMERA IGENSATT. FOTO J. MALMBERG.

Åren 1985–1987 moderniserades byggnaden på nytt. Ändringarna av planlösningen blev omfattande då lägenheterna slogs samman till två rum och kök med badrum. Badrummen och köken inreddes med tidens standardmaterial och på golven lades linoleum- och plattmattor. De lägenhetsdörrar som nu blev överflödiga bevarades i sina lägen för att från trapphuset inte förta intrycket av arbetarbostadshus.
