STADSHOLMEN

# SÖDERMALM 11:23

VILLA BERGSHYDDAN

Klockstapelbacken 4

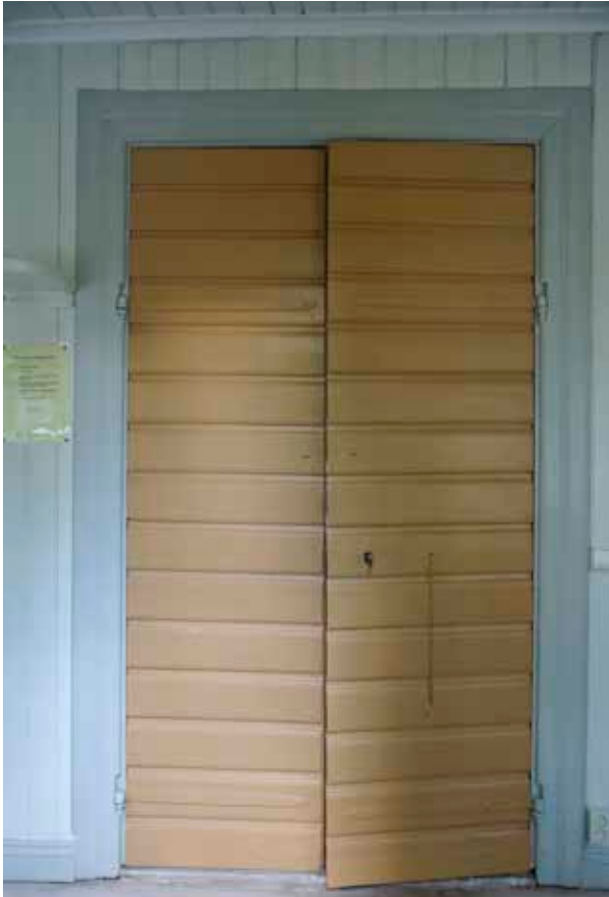
I DET ÖSTRA HUSET ÄR DEN URSPRUNGLIGA YTTERDÖRREN BEVARAD INNANFÖR DEN SENARE TILLBYGGDA FÖRSTUGAN. FOTO: J. MALMBERG.

Förstugan har tak och väggar av pärlspontpanel. In mot det stora rummet finns den gamla ytterdörren kvar; en pardörr med profilerade, liggande täckbrädor samt dörrfoder från tidigt 1800-tal. Rummen har mittelbandslist alternativt bröstpanel av stående brädor, plankgolv och profilerade eller snedställda taklister. Dörrarna är halvfranska med foder från 1800-talets början eller mitt. Till vinden leder en trätappa upp. Vinden var en period inredd med två kammare. En mellanvägg med en dörröppning med ett slätt dörrfoder och dörr av pärlspont finns kvar från denna tid. Mot öster finns en stor vindslucka.

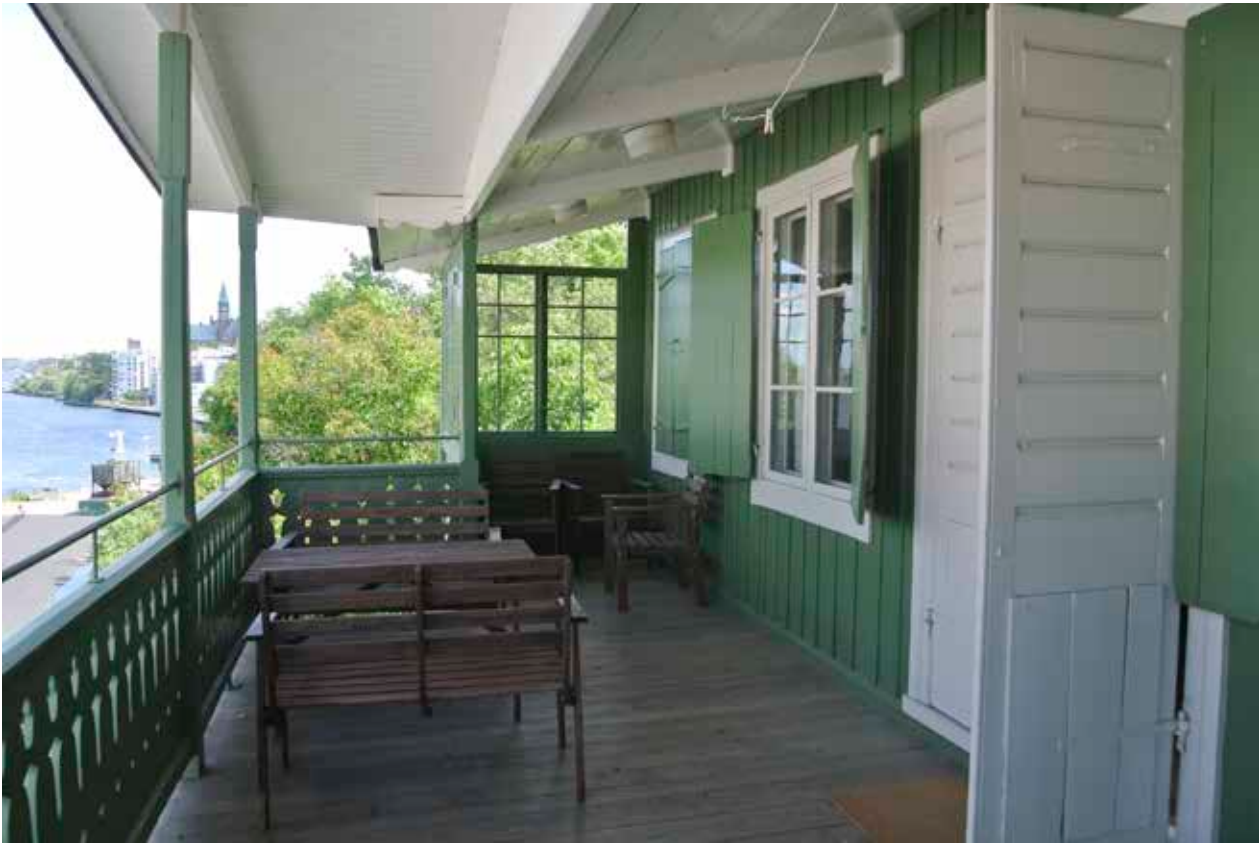
DET ÖSTRA HUSET HAR EN VERANDA MOT VATTNET MED FIGURSÅGAT RÄCKE OCH TAK SOM BÄRS AV KOLONNER. FOTO: J. MALMBERG.

färgsättning och panel. Taket är ett sadeltak täckt av falsad plåt. Entrédörrarna till förstugan är helfranska pardörrar med övre glasad fyllning och slätt dörrfoder. Förstugans fönster har släta omfattningar och är indelade med spröjs till 12 rutor var. På den norra sidan av huset finns en delvis glasad veranda av trä mot vattnet med plåttäckt pulpettak som bärs av kolonner. Verandans räcke har figursågade brädor. Byggnadens fönster mot verandan har mittpost och två bågar indelade med spröjs till tre rutor var. De har fönsterluckor med utsida av stående brädor med bandgångjärn. Verandadörren är en pardörr med bandgångjärn, liggande, profilerad panel i den övre delen och stående panel i den nedre delen.

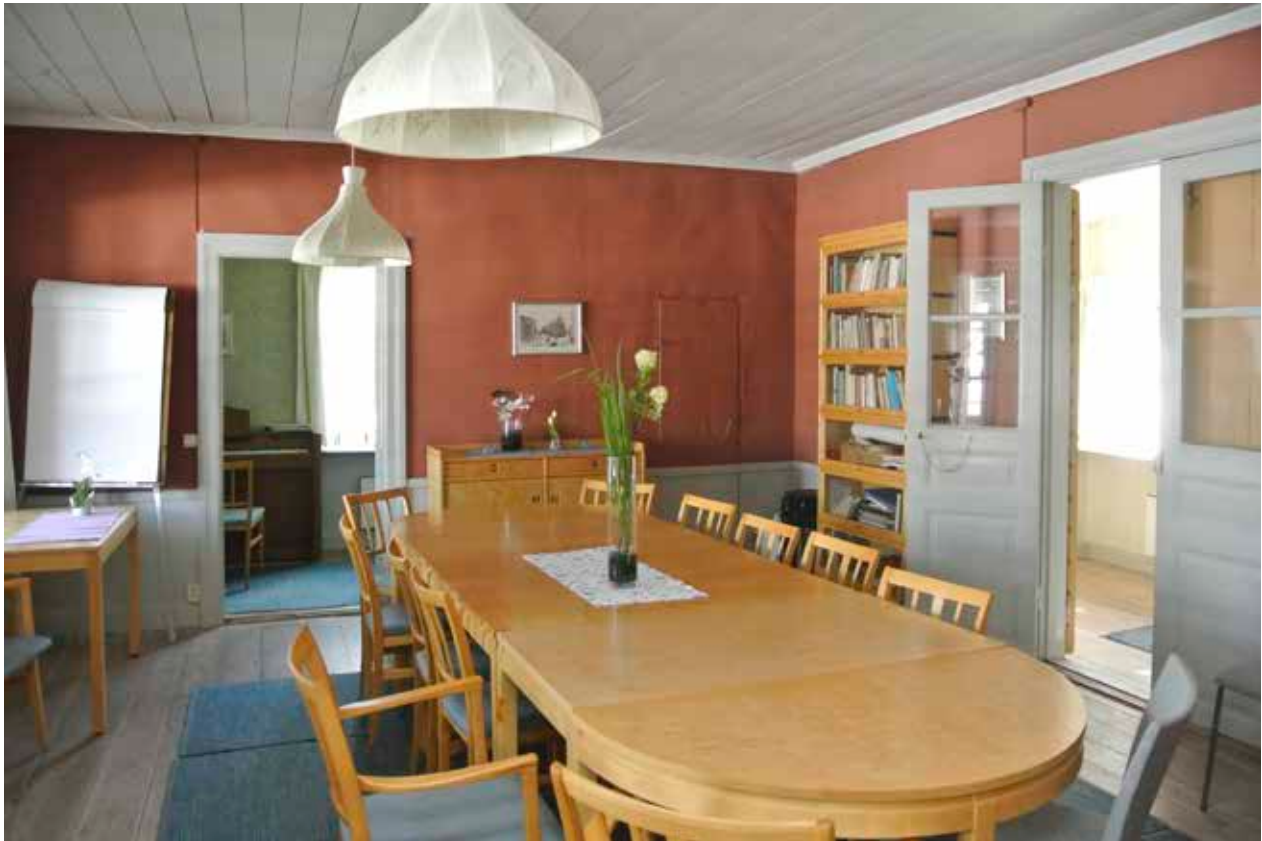
DET ÖSTRA HUSETS STORA RUM MED INREDNING FRÅN 1800-TALET S BÖRJAN ELLER MITT. FOTO: J. MALMBERG.

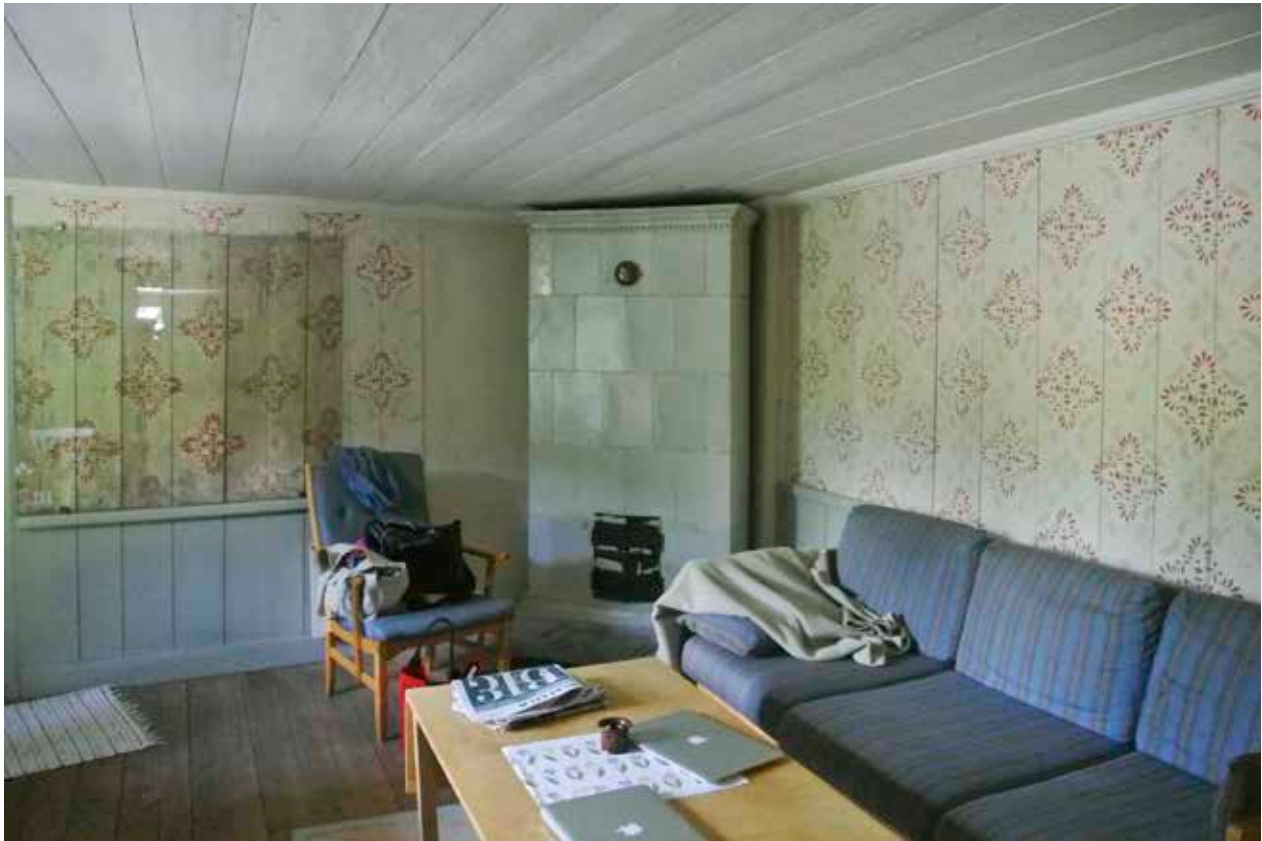
DET VÄSTRA HUSETS STORA RUM MED KAKELUGN FRÅN 1800-TALET S FÖRRA HÄLFT, BRÖSTPANEL OCH SCHABLONMÅLERI PÅ VÄGGARNA. BAKOM GLASET ÄR DEN URSPRUNGLIGA MÅLNINGEN BEVARAD, PÅ ÖVRIGA YTOR ÄR DEN REKONSTRUERAD. FOTO: J. MALMBERG.

på husets norra sida ersattes papptäckningen av plåt. I två rum påträffades äldre schablonmåleri på väggarna vilket delvis konserverades, delvis rekonstruerades. En vedbod i vinkeln mellan husen revs.

taklist finns i den ursprungliga köksdelen. Mot det stora rummet finns ett dörrblad med sex fyllningar och plattgångjärn från 1700-talet samt barockfoder, sannolikt äldre än byggnaden. Det stora rummet i bottenvåningen bevarar mycket av äldre inredning. Rummet har bröstpanel av stående brädor, paneltak och profilerad taklist. Väggarna är av stående panel med målat schablonmönster. Ett parti bevarar originalmålningen bakom glas, på övriga väggar har mönstret kopierats vid renoveringen på 1980-talet. I rummet står också en flat empirekakelugn. I kökets äldre del (en del av köket är senare tillbyggd) finns en murad spis.

andra en kolonnkakelugn, sammanplockad av delar från olika kakelugnar. Det norra rummet har väggar och tak av träpanel samt en snedställd taklist av trä. Väggarna bevarar äldre, målat schablonmönster på ett väggparti bakom glas. På övriga väggpartier i rummet har mönstret rekonstruerats vid renoveringen på 1980-talet. Det södra rummet har putsat tak och putsade väggar. Rummen har halvfranska enkeldörrar och foder från 1800-talets förra hälft då våningen tillkom.

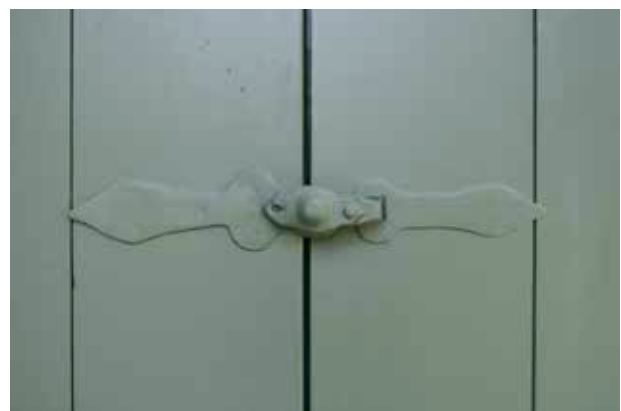
DETALJ AV LUCKORNA TILL FÖNSTERÖPPNINGEN MOT GÅRDEN PÅ DET ÖSTRA HUSET. FÖNSTRET HAR FUNNITS DÄR SEDAN UPPFÖRANDET PÅ 1700-TALET. FOTO: J. MALMBERG.

Den äldsta delen av det då en våning höga västra huset uppfördes på 1770-talet. Byggnaden är av korsvirke med tegel i utfyllnadsfacken bakom putsade fasader avfärgade i gult. Bottenvåningens fönsteröppning mot gården är ursprungligt. Fönstret ligger i fasadliv och har mittpost och två bågar indelade med spröjs. Fönsterluckorna har snedställda, profilerade täckbrädor på insidan och bandgångjärn av 1700-talstyp på utsidan.
