STADSHOLMEN

# STAMMEN 20

Fjällgatan 18

### FAKTABLAD

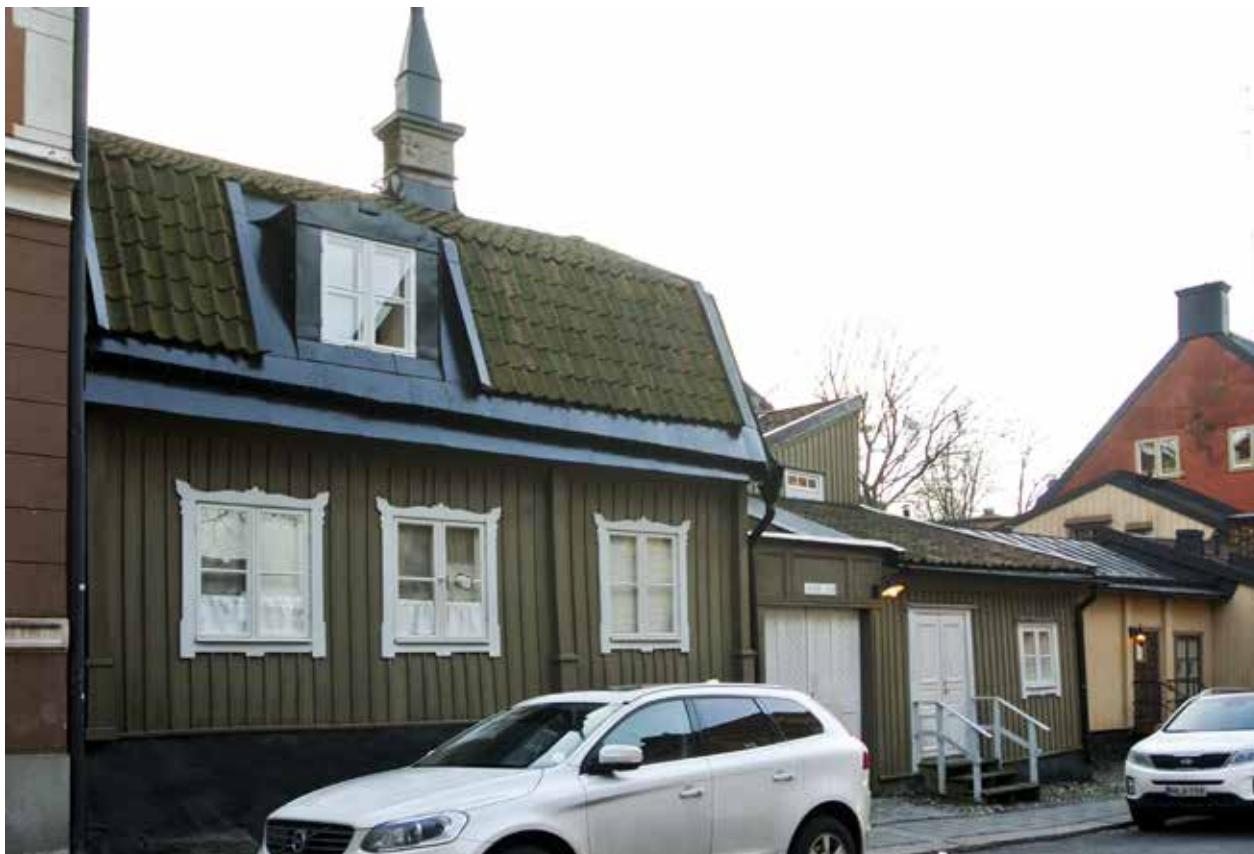
GATHUSET VID FJÄLLGATAN UPPFÖRDES UNDER 1730-TALET. FOTO: JERRY MALMBERG

Den panelade och grönmålade timmerbyggnaden står på en murad sockel och har synliga, pilasterformade knutlådor daterade till 1814. Taket är brutet och lagt med enkupigt tegel mot gatan och plåttäckt mot gården. Mot gatan finns ett plåttäckt takfönster med gavelkrön, ombyggt vid renoveringen 1981. Gatans tre fönsteraxlar omges av figursågade omfattningar, troligtvis från 1800-talets andra hälft och fönstren är avdelade med mittpost till två spröjsade bågar och innanfönster. Mot gården finns ett välvt entréhus med en pardörr av liggande panel, omgiven av profilerade foder, sannolikt från 1814. Dörren sattes in vid renoveringen 1981.

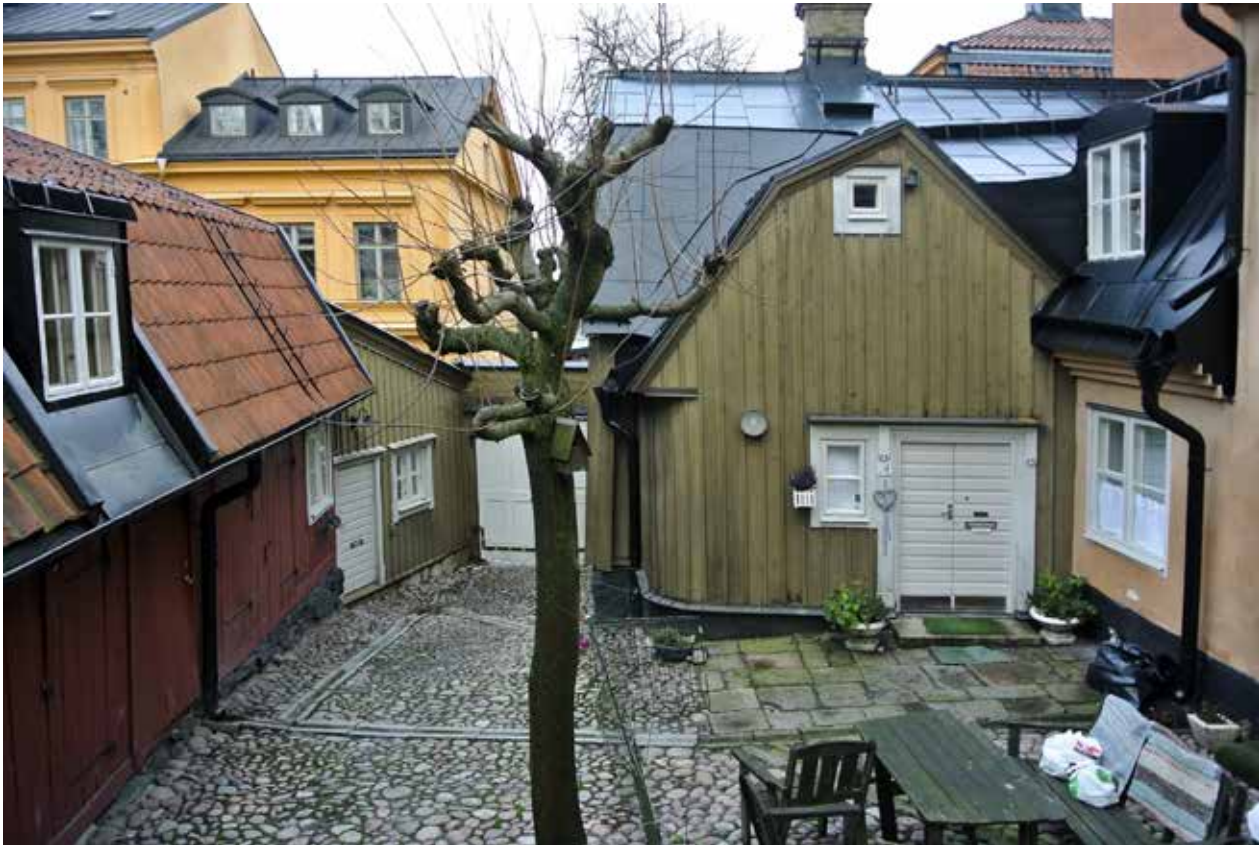
GÅRDEN MED VY MOT NORR. TILL VÄNSTER I BILD STÅR UTHUSLÄNGAN OCH TILL HÖGER ÄR EN PUTSAD GÅRDSFLYGEL. FOTO: JERRY MALMBERG

Byggnaden är putsad i både en och två våningar med profilerad takfot under ett brutet tak av plåt. Den andra våningen nås via en utanpåliggande trappa vid trädgården. Entrén är placerad i en rödpanelad tillbyggnad och dörren är en sekundär panelad enkeldörr. Fönstren har omfattningar av trä med kontursågning och nedtill konsoler. De är kvadratiske med mittpost och två spröjsade bågar samt innanfönster. I bottenvåningen

Uthuslängan längs den västra tomtlinjen står på en stensockel med panelklädda fasader, brutet tak med tegel och plåtskodd fönsterkupa. På fasaden finns plankdörrar med smidda bandgångjärn och ett kvadratisk fönster med mittpost, två spröjsade bågar och innanfönster.

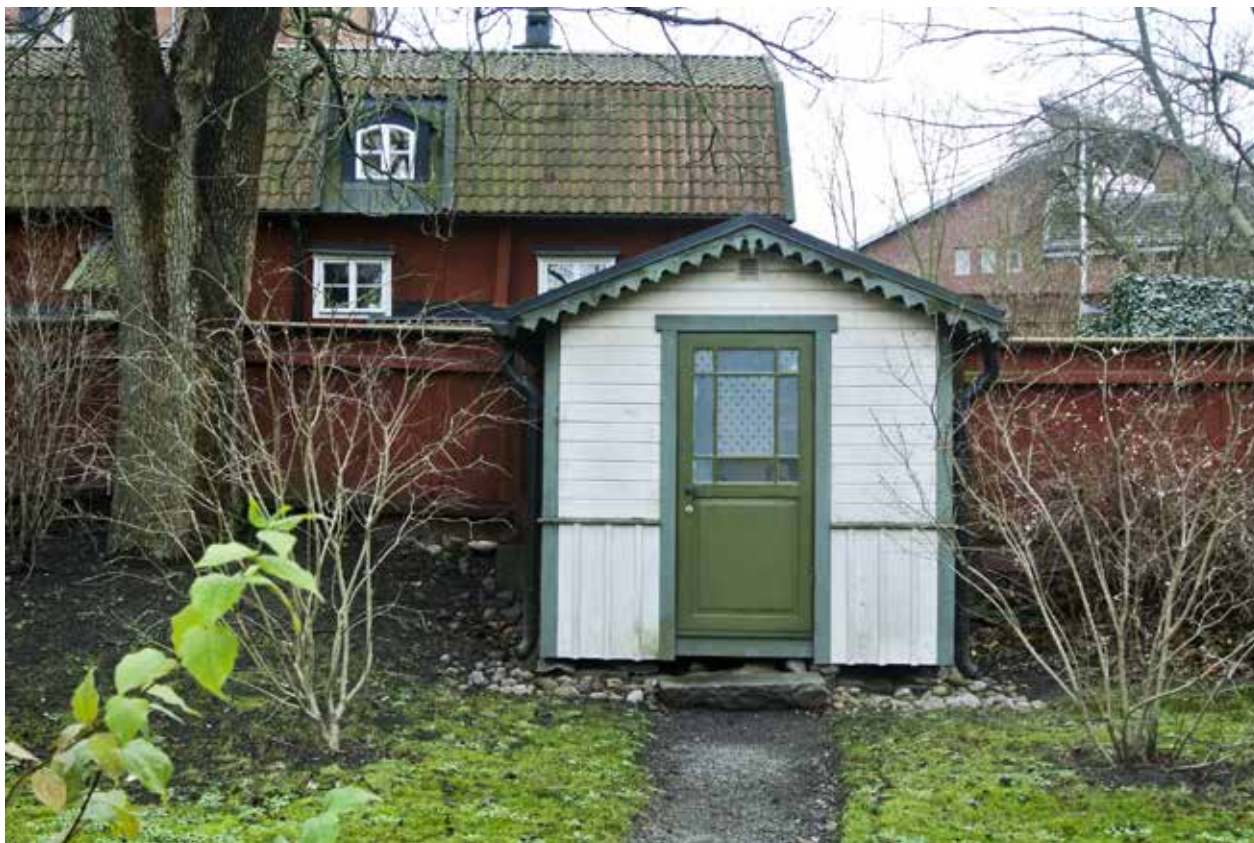
DEN SÖDRA DELEN AV GÅRDEN UTGÖRS AV EN TRÄDGÅRD MED LUSTHUS SOM OMNÄMNS I EN BRANDFÖRSÅKRING 1814.  
FOTO: JERRY MALMBERG

samtliga nuvarande byggnader tillsammans med en trädgård och lusthus på tomtens södra del, samt enstensatt brunn med pumpstock på gatan utanför fastigheten. Mot gatan fanns plank och portar med brädhuv.

Fastigheten består av ett gathus med gårdsflygel vid den östra tomtgränsen och en uthusbyggnad som sträcker sig längs den västra tomtlinjen. Mellan byggnaderna finns portgång in till gården. Gårdsporten består av en parport i trä med fyllningar av profilerad panel samt en omfattning i trä med tre fält ovan. Ovanstycket är äldre medan parporten sannolikt sattes in under 1980-talet. Gårdsplanen är stenlagd och har delar av kalkstensplattor. Till tomtens bakre och högre belägna del går en trappa. Här är en trädgård uppbyggd på en stenterrass med vitmålat spjälstaket. I trädgården står ett lusthus och
