STADSHOLMEN

# STENBOCKEN 6

Brännkyrkagatan 13

### FAKTABLAD

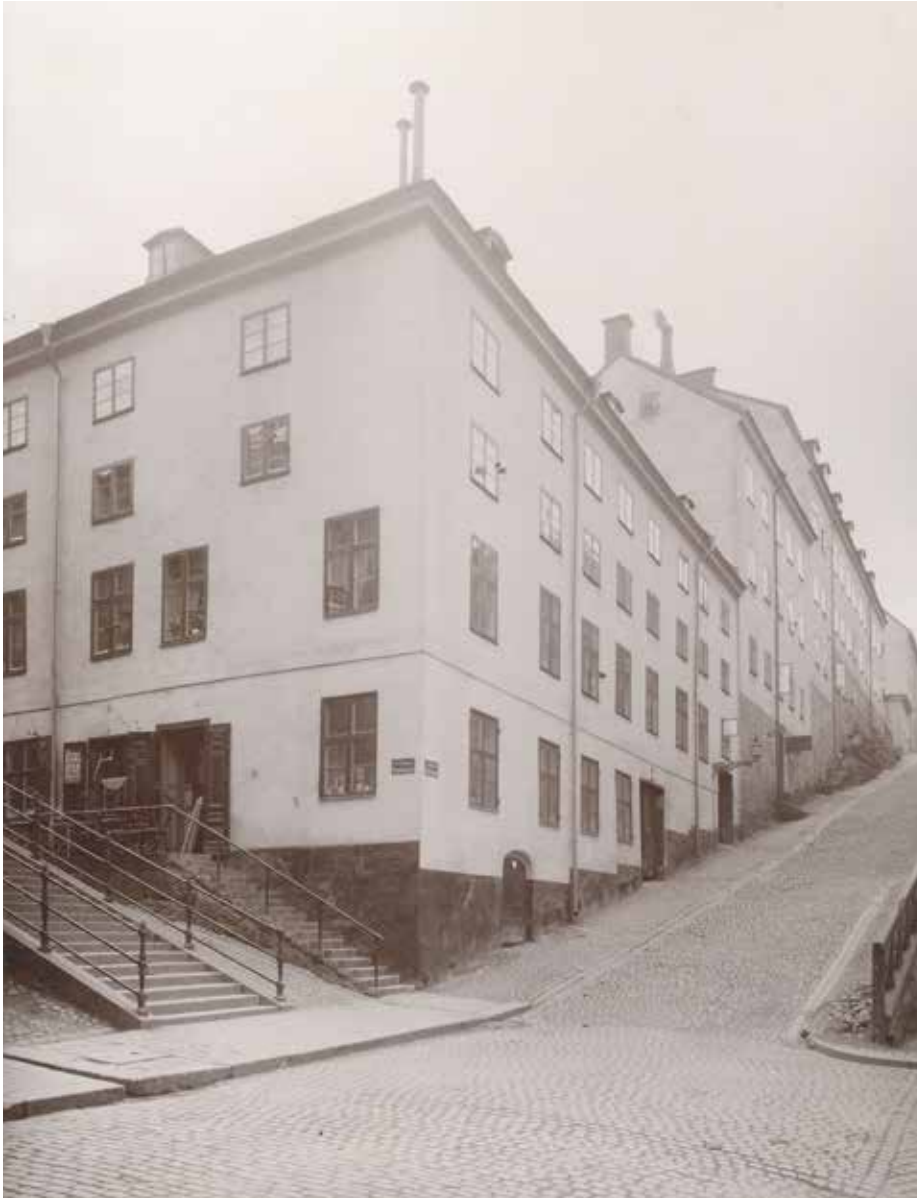
BYGGNADEN VID KORSNINGEN  
BRÄNNKYRKAGATAN/PUSTEGRÄND,  
ÅR 1904. FOTO ATELJÉ LARSSON.

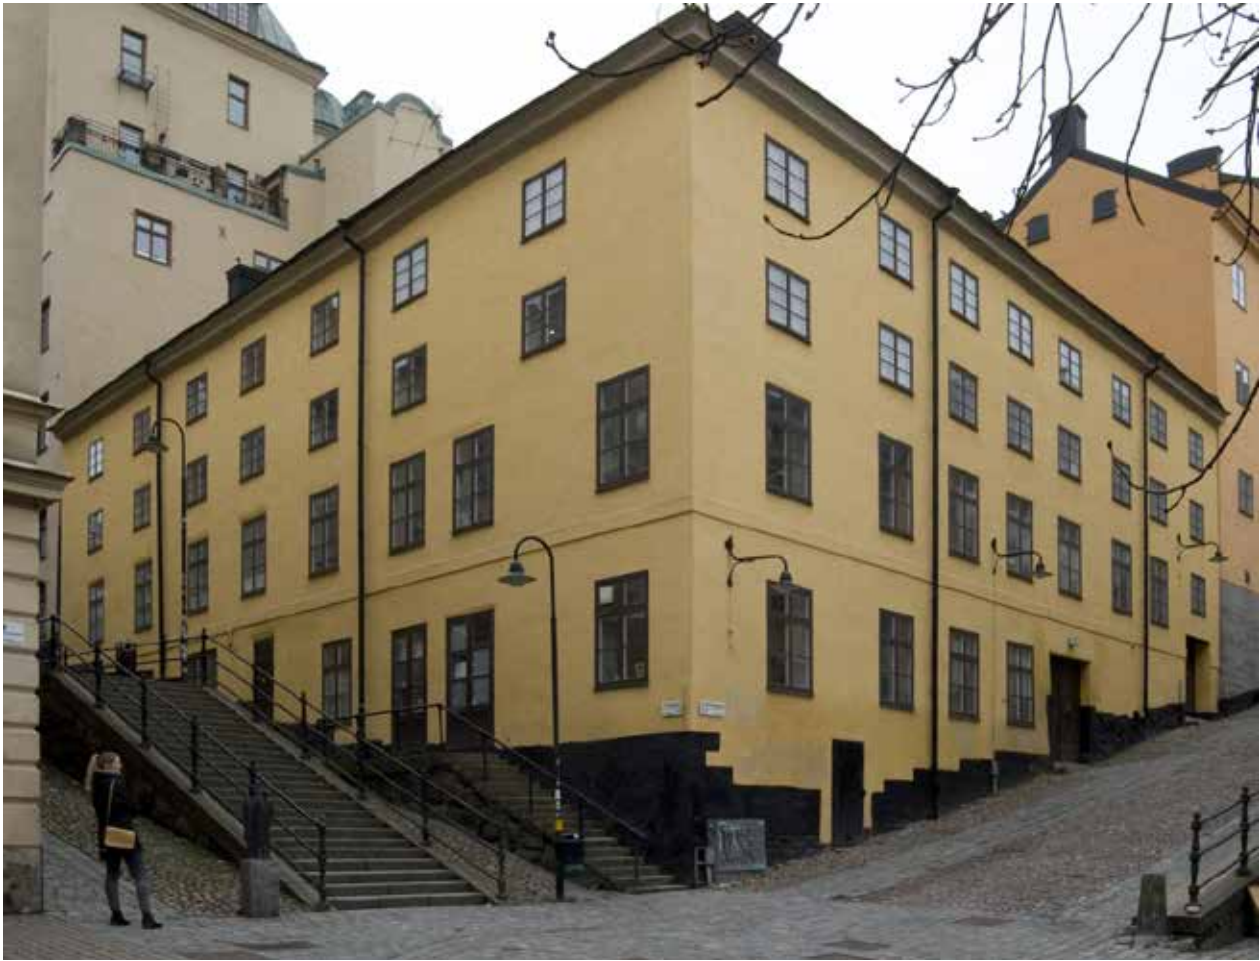
STENBOCKEN 6 VID HÖRNET AV BRÄNNKYRKAGATAN/PUSTEGRÄND, UPPFÖRD I ETAPPER SEDAN 1700-TALET S MITT. FOTO J. MALMBERG.

Huset är ett gulputsat tegelhus i fyra våningar med tjärad sockel, kraftig takfot och plåtklätt sadeltak med plåtklädd skorsten. På fasaderna finns ankarslut och mellan bottenvåningen och den första våningen finns en platt kordonlist. Fönstren är i liv med fasaden och i bottenvåningen och första våningen har de en rektangulär form, avdelad till fyra inåtgående bågar varav två är spröjsade. Övriga fönster är kvadratiska med två inåtgående spröjsade bågar. Mot gården finns även fönster i varierande storlek

Portarna mot Brännkyrkagatan är äldre, sannolikt från 1800-talets första hälft, med profilerade bräder i dekorativt rombformat mönster och smidda bandgångjärn. Trapphusentréerna är placerade omkring de två gårdarna och i portgångarna. I huvudsak består de av trädörrar med fyllningar och spröjsade fönster från renoveringen 1969. Alla snickerier är brunmålade. I bottenvåningen finns järndörrar med rutlagda band.

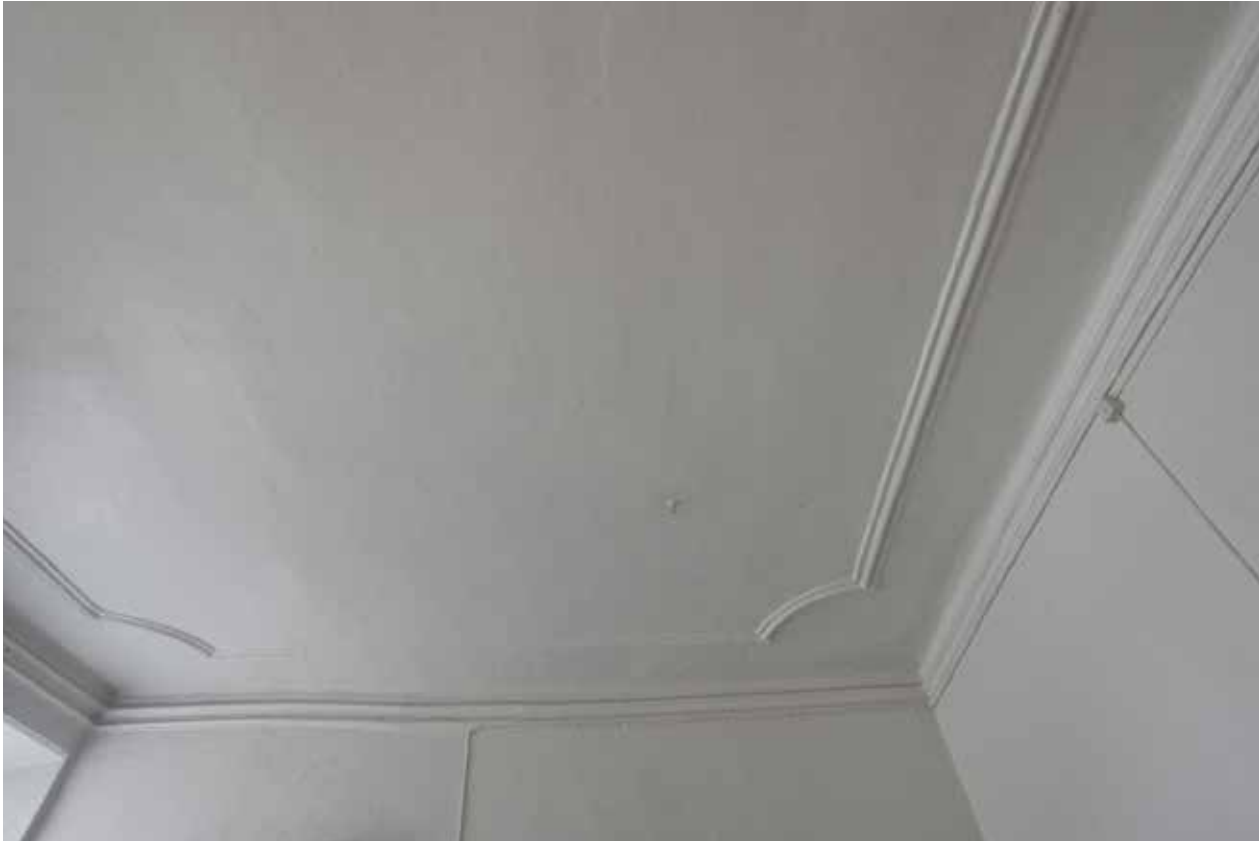
BEVARAD TAKLIST I ETT RUM MOT GATAN, TROLIGTVIS FÖRE DETTA SAL FRÅN 1700-TALET. FOTO J. MALMBERG.

Husets planlösning, ytskikt samt pentry och wc präglas av renoveringen 1969. Däremot vittnar husets djupa fönsternischer, välvda trapphus med kalkstenssteg och järndörrar till vinden om 1700- och tidigt 1800-tal. I ett rum mot Brännkyrkagatan finns en taklist bevarad, troligtvis en rest från de ursprungliga salarna och i några rum finns murade kåpor sedan renoveringen 1857.

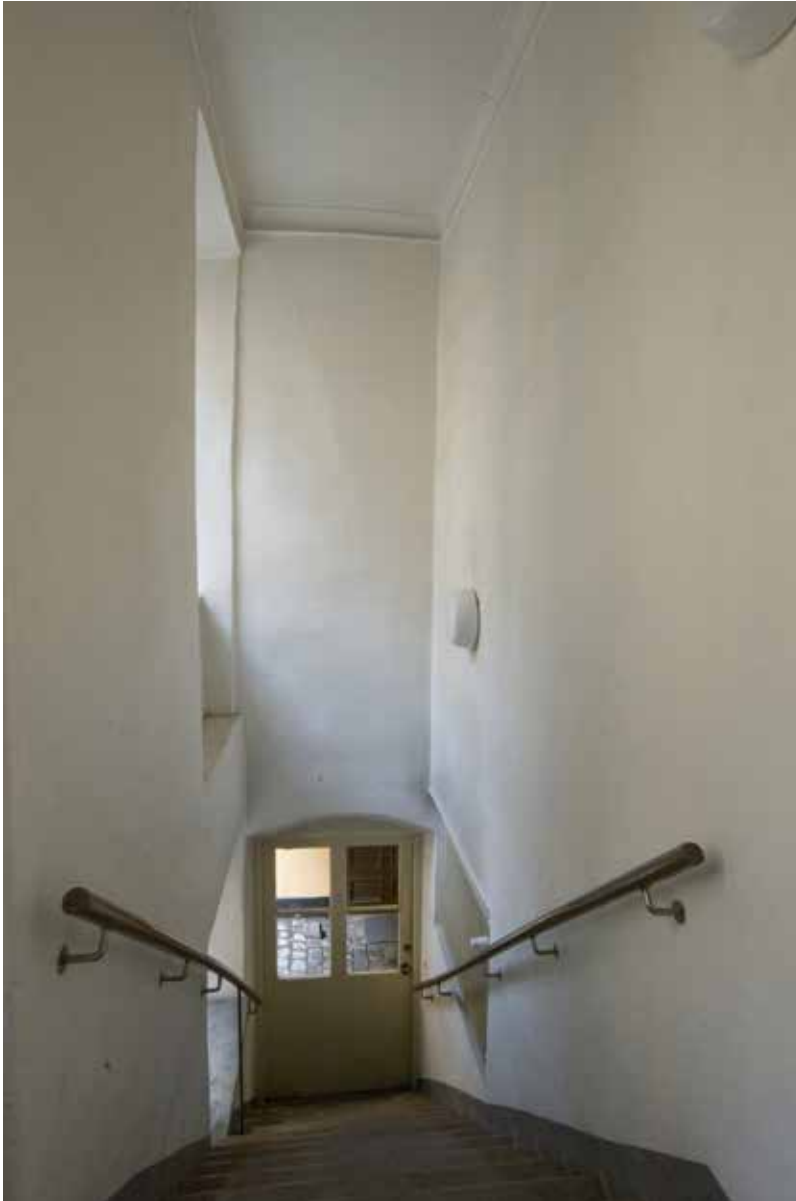
URSPRUNGLIGT TRAPPHUS MED KALKSTENS-  
TRAPPA OCH DJUPA FÖNSTERNISCHER.  
FOTO J. MALMBERG.

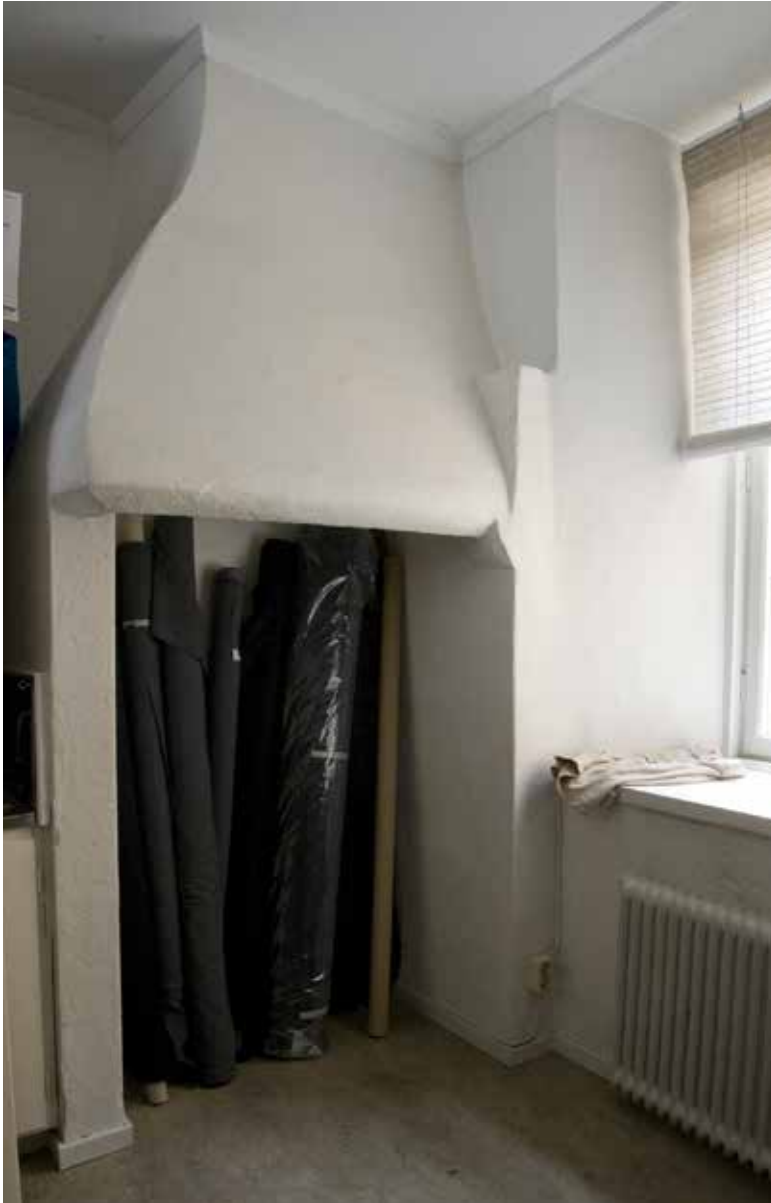
BEVARAD MURAD KÅPA SEDAN HUSET INREDDES  
TILL BOSTÄDER 1857. FOTO J. MALMBERG.

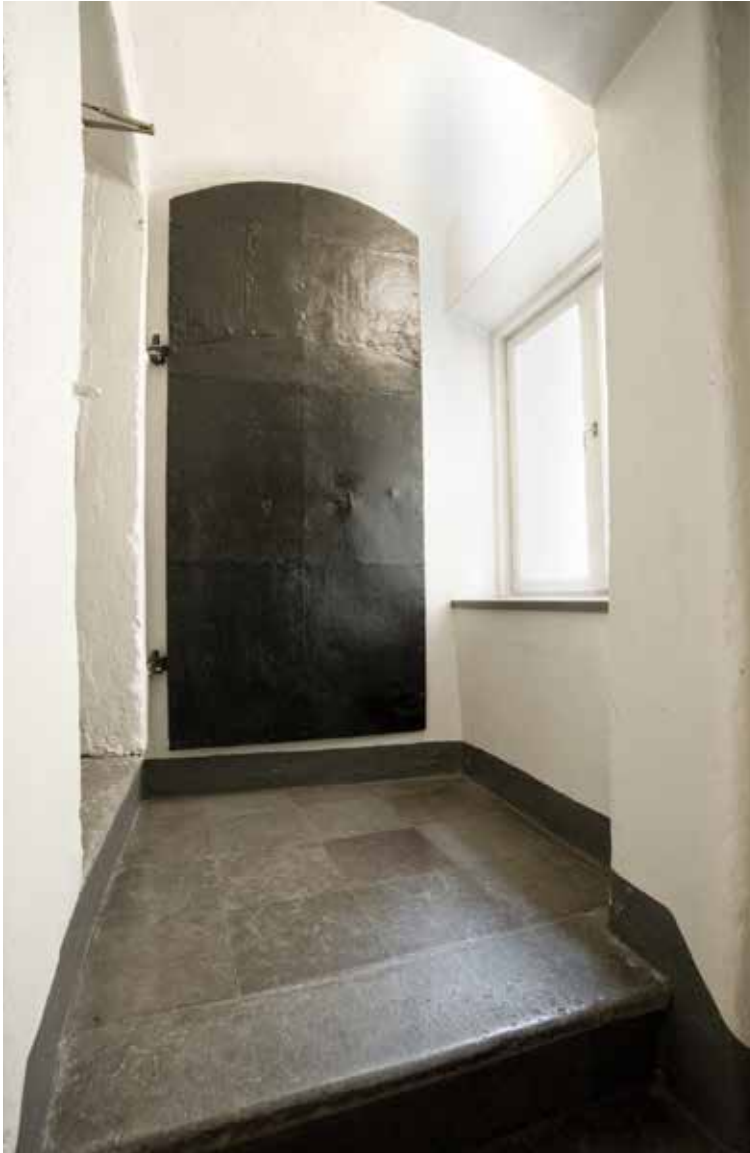
JÄRNDÖRR TILL VINDEN, SANNOLIKT FRÅN 1836.  
FOTO J. MALMBERG.
