**STADSHOLMEN**

# STENKOLET 2

Stora Mejtens Gränd 8, 10, 14

### FAKTABLAD

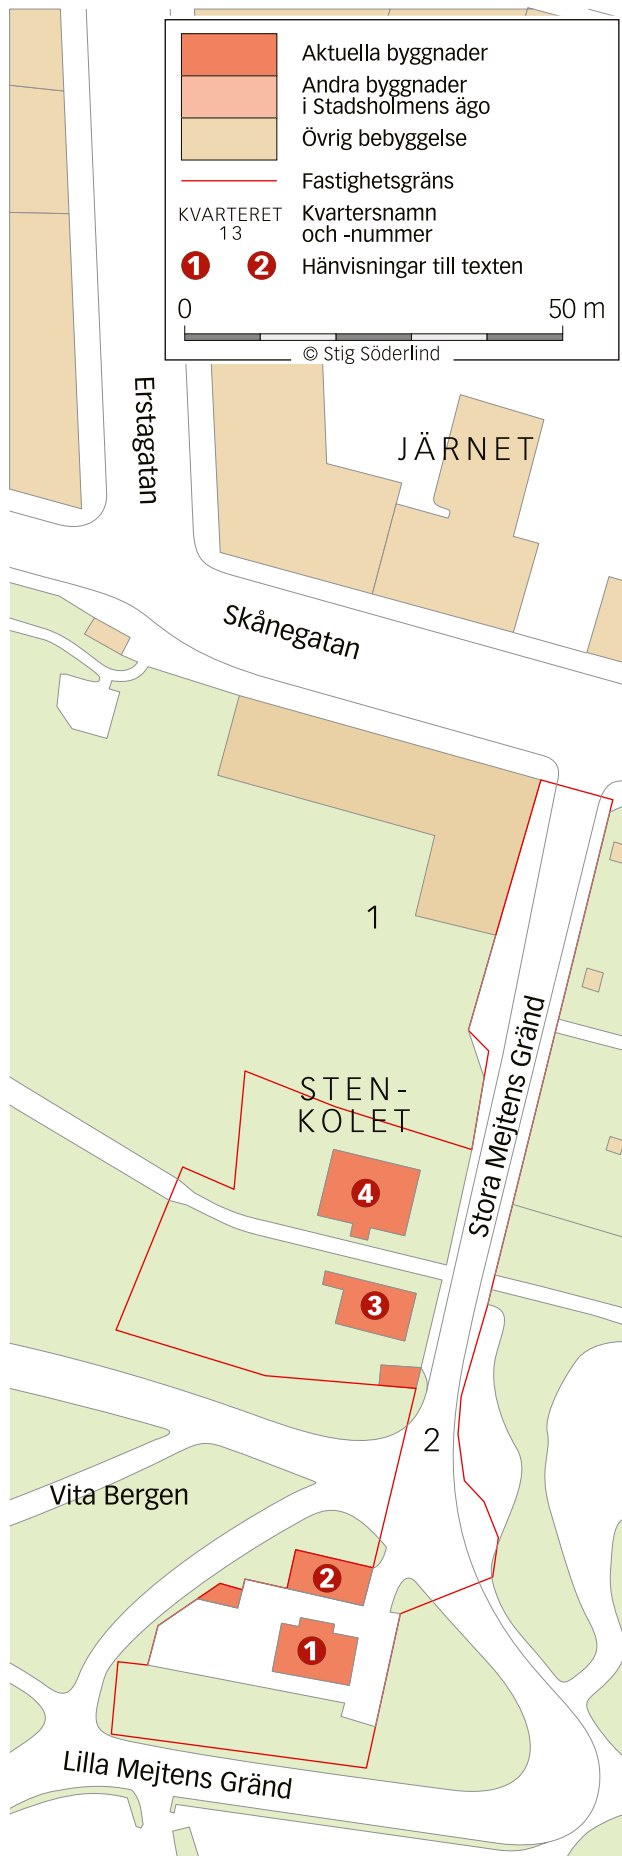
- ❶ DET STÖRRE TRÄHUSET, FÖRE DETTA BARNÄNGEN MINDRE 26.
- ❷ DET MINDRE TRÄHUSET, FÖRE DETTA BARNÄNGEN MINDRE 25.
- ❸ STENHUS, FÖRE DETTA BARNÄNGEN MINDRE 24.
- ❹ MISSIONSHYDDAN.

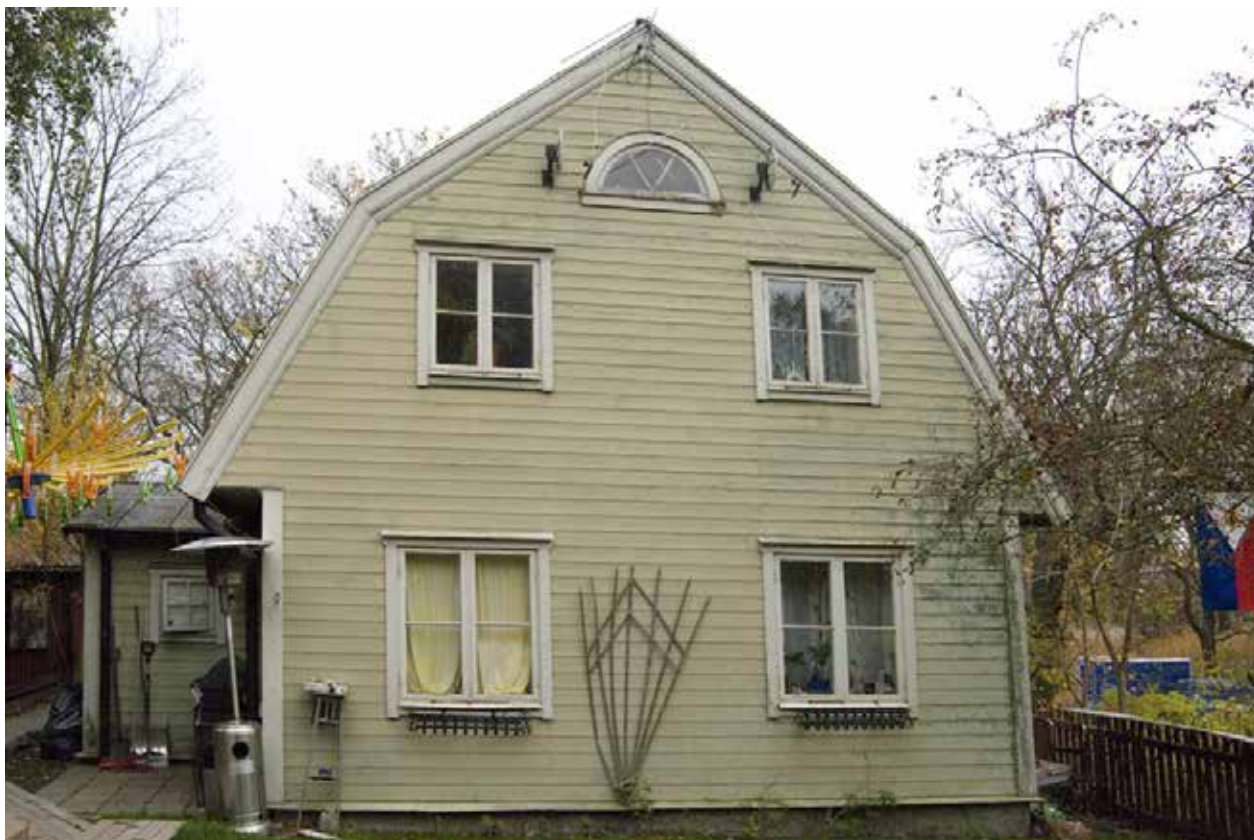
HUS 1 PÅ KARTAN SETT FRÅN VÄSTER. TILL VÄNSTER SKYMTAR HUS 2. FOTO: J. MALMBERG.

Det större huset (Nr 1 på kartan) är en timmerbyggnad om en våning och inredd vind under ett för 1700-talet karakteristiskt brutet och tegeltäckt

tak. Fasaderna är klädda med liggande, grönmålad pärlspontpanel, en utformning som härrör från 1800-talets andra hälft. Knutbräder, vindsivor och fönster är vitmålade. Fönstren är fyrdelade och smäckra samt försedda med hörnbeslag. Bågarna från 1960-talet är kopplade och liksom karmarna profilerade på insidan. På västra gaveln finns ett lunettfönster till övre vinden. Entrén är placerad i den tillbyggnad mot norr som numera rymmer tvättstuga och badrum. På bottenvåningen finns i övrigt kök med 1960-talssnickerier, en kammare och en sal med handhyvlat bröstpanel från 1700-talet och en rund, vit empirkakelugn med palmettbård. I byggnaden finns flera halvfranska fyllningsdörrar och på övre våningen en järnspis från Nävfeqvarn med murad spiskåpa.

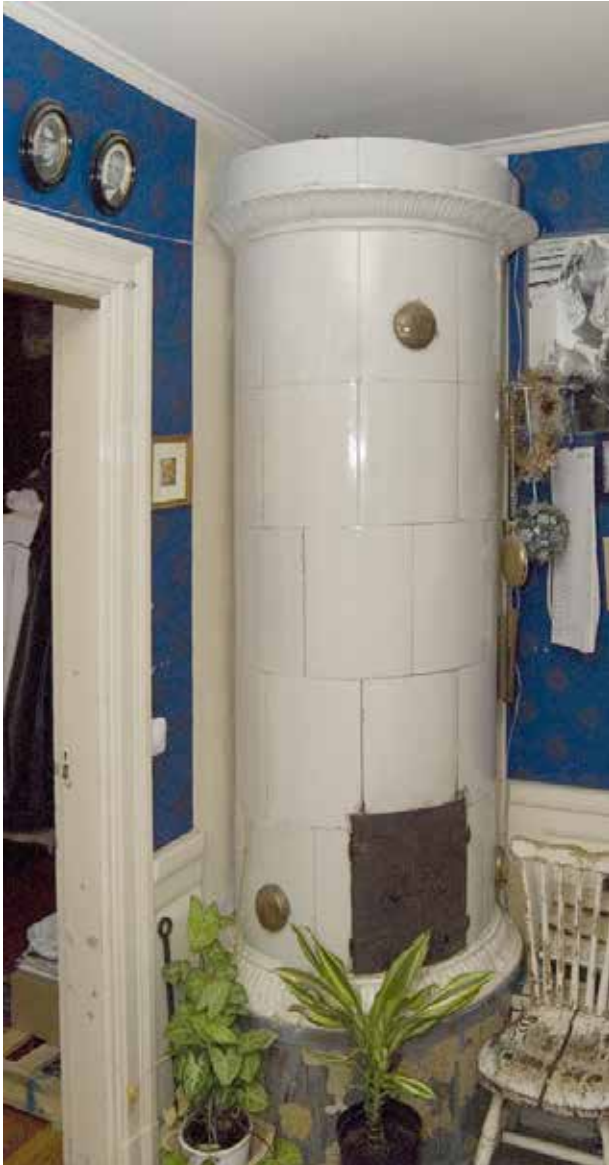
SALEN I HUS 1 HAR BRÖSTPANEL FRÅN 1700-TALET OCH EN EMPIREKAKELUGN. FOTO: J. MALMBERG.

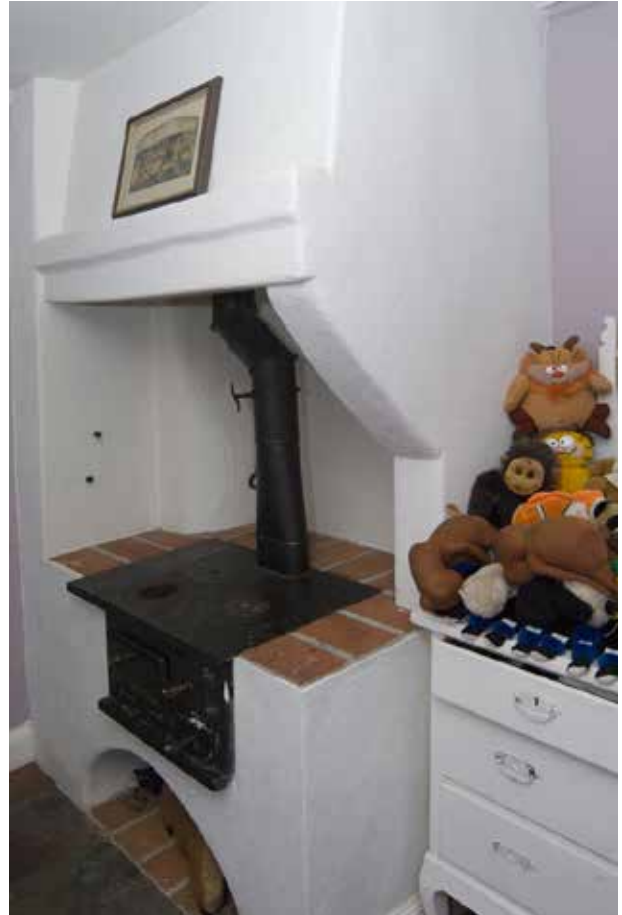
ÄLDRE JÄRNSPIS MED MURAD KÅPA I ÖVERVÅNINGEN I HUS 1.  
FOTO: J. MALMBERG.

I det större huset (hus 1) revs fyra av fem kakelugnar men järnspisen med spiskåpa på övervåningen behölls. Även här tillverkades ett nytt bottenbjälklag av betong och taket på övervåningen isolerades och kläddes in. På bottenvåningen sänktes taken. I köket monterades ny köksutrustning av tidens standardtyp. Wc och badrum inrättades i tillbyggnaden. En ny trappa byggdes till övervåningen där en rad väggfasta garderober placerades. I uthuset byggdes bastu.

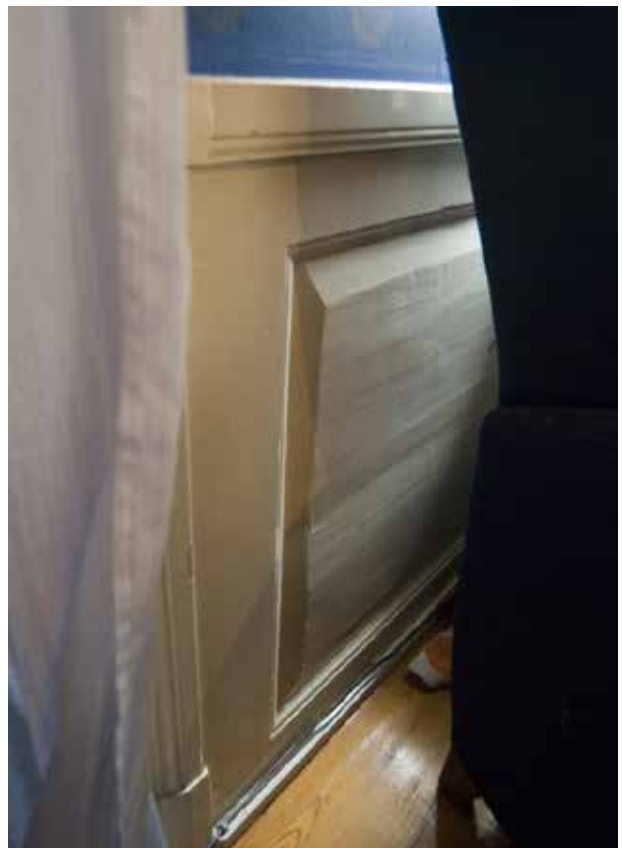
DETALJ AV DEN HANDHYVLADE BRÖSTPANELEN I SALEN I HUS 1.  
FOTO: J. MALMBERG.

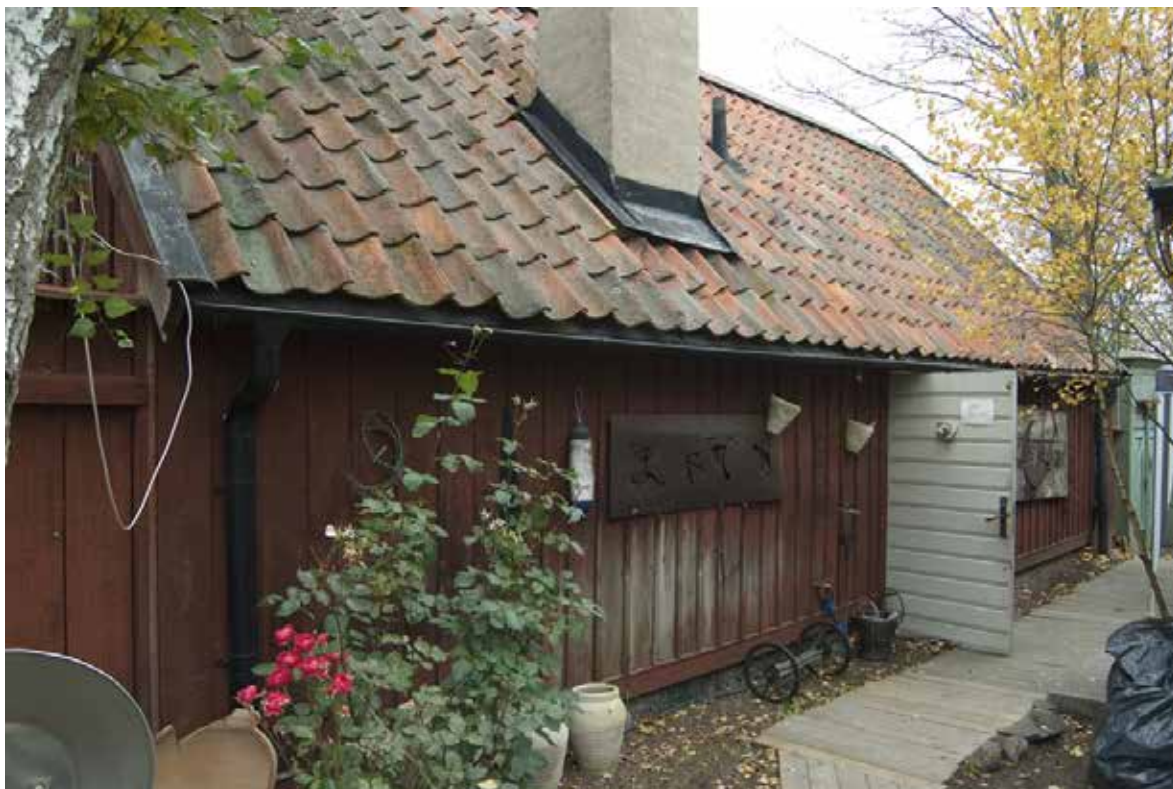
SYDFASADEN MED ENTRÉ, HUS 2. FOTO: J. MALMBERG.

Det mindre huset har i hög grad påverkats av ombyggnaden på 1960-talet. Väggar och innertak är klädda med furupanel och av äldre byggnadsdelar finns vid sidan av timmerstommen endast en murad spis i husets ena hörn. Den murstock som rivits var placerad vid husets yttervägg, vilket avspeglar ett mycket ålderdomligt byggnadssätt och detta tyder på att huset är uppfört under tidigt 1700-tal. Utvändigt

ger byggnaden en bättre bild av sitt ursprung med den höga skorstenen som skjuter upp ur ett brant sadeltak belagt med handslaget, enkupigt tegel. Fasaderna är klädda med faluröd, oprofilerad locklistpanel och rytmiseras av knutlådor. Fönsterfodren är enkla och fönstren små.

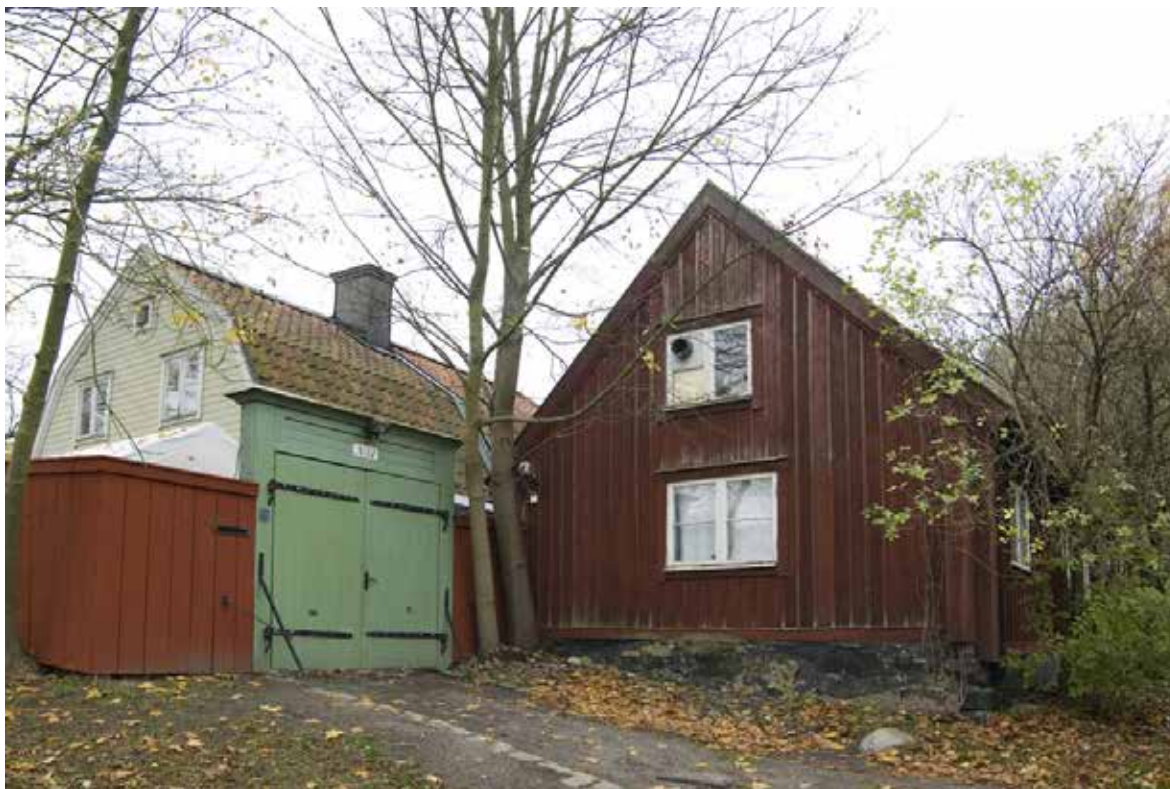
HUS 1 OCH 2 FRÅN ÖSTER OCH STORA MEJTENS GRÄND. FOTO: J. MALMBERG.

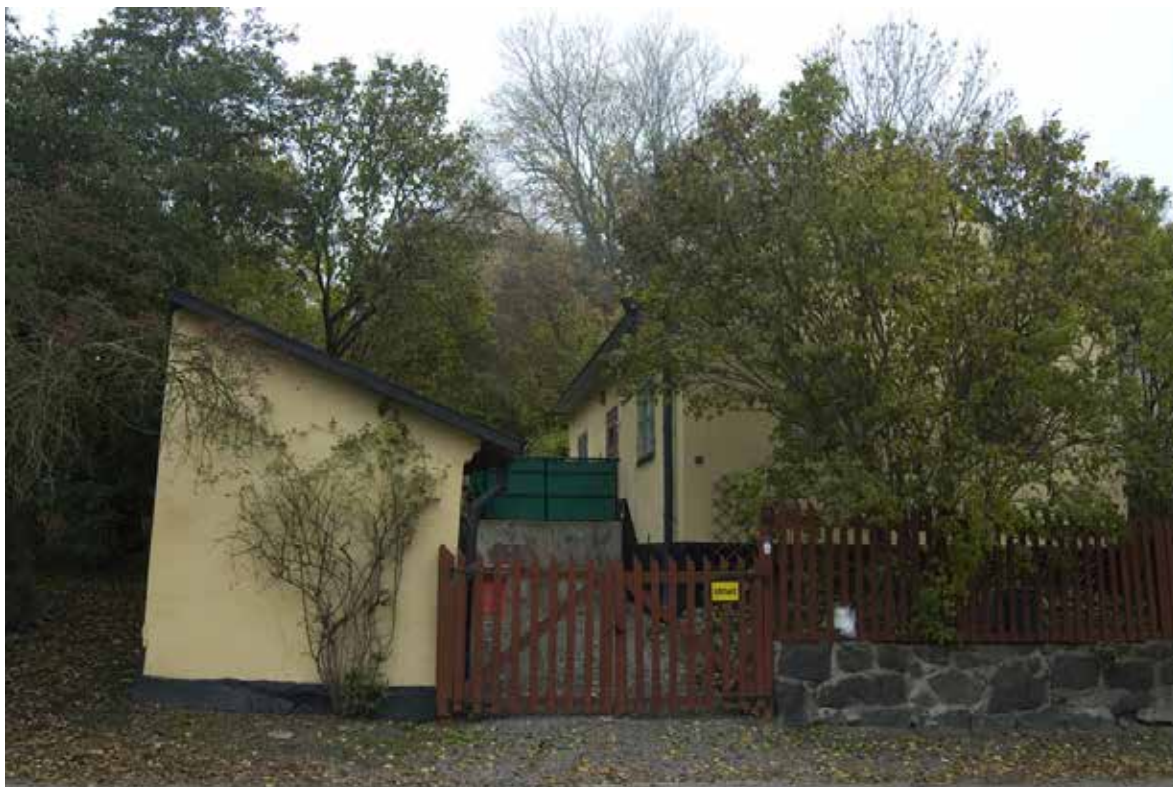
HUS 3 OCH UTHUSET SETT FRÅN STORA MEJTENS GRÄND. FOTO: J. MALMBERG.

Den staketomgärdade tomten är smal och slutande. Såväl bostadshus som uthus är placerade i den nedre delen vid Stora Mejtens Gränd, båda byggnaderna utgör en del av tomtgränsen. Tomten har terrasserats med låga stenmurar av hyresgästen. Bostadshuset, som vänder gaveln mot gränden, är en våning högt och slätputsat med avfärgning i gult och svart sockel. Sadeltaket är belagt med svart, skivtäckt plåt i ett traditionellt utförande med ståndränna och

stuprör med skarpa knän. Fönstren är fyrdelade och enligt 1700-talsmönster placerade i liv med fasaden. På västra gaveln finns en låg tillbyggnad med pulpettak och en utvändig trätrappa till vinden. Den glasade bräddörren är inte ursprunglig men anpassad till byggnadens utformning.

Uthuset har slätputsade gula väggar och ett pulpettak som numera är belagt med papp. År 1912 låg tegel på det flacka takfallet. Taklisten är profilerad. De två bräddörrarna är ursprungliga och tjärade. Invändigt är tegelväggarna oputsade.

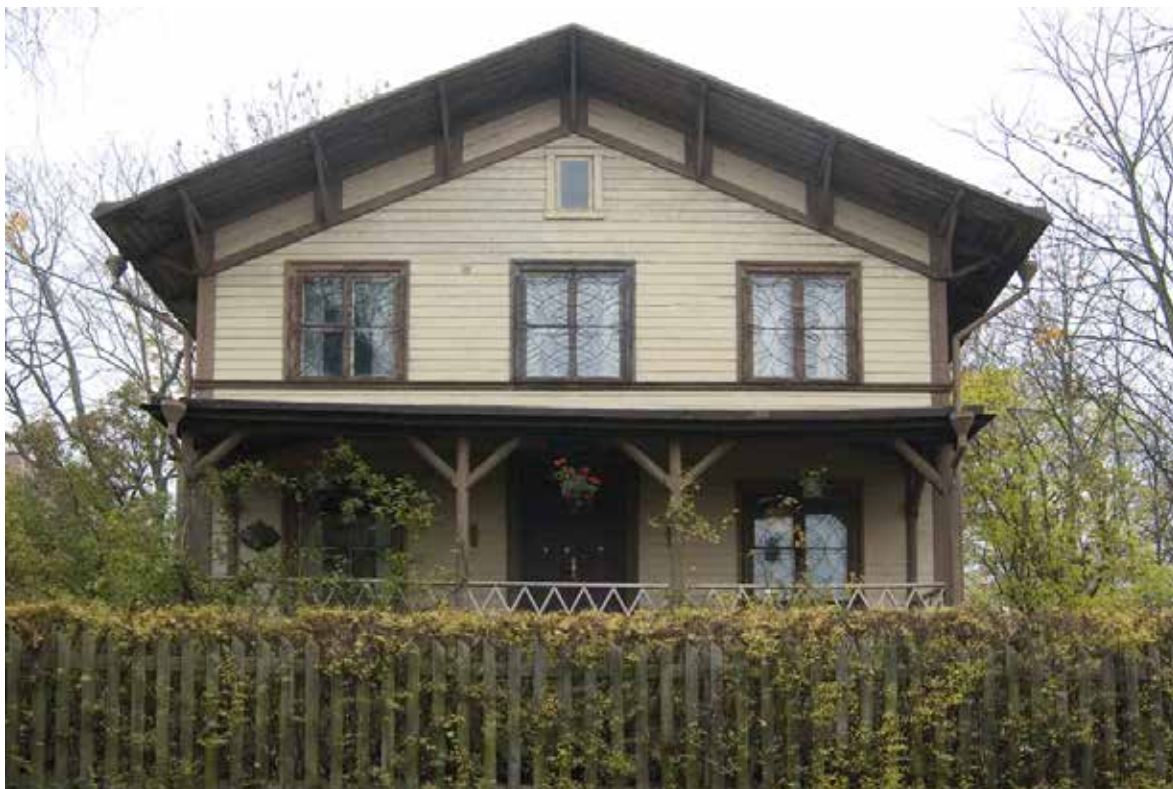
HUS 4, MISSIONSHYDDAN FRÅN ÖSTER MED VERANDA OCH ENTRÉ TILL TRAPPHUSET. FOTO: J. MALMBERG.

Missionshyddan är ett trähus i två våningar. Fasader- nas fas- och pärlspontpanel är liggande och målad ljus gulbrun. Knutbräder, fönsteromfattningar och dekorativa listverk i gavlarna är bruna. Äldre foton visar att byggnaden tidigare haft en mer enhetlig färgsättning i ljus kulör. Byggnaden är placerad i sluttningsläge och vid trappan i söder är kyrksalens separata entré placerad i en form av ett vapenhus eller utbyggt vindfång. På östra gaveln sträcker sig en veranda, i tidstypiskt utförande med täljda stolpar och konsoler som bär ett tak, längs fasaden. Här är entrén till trapphuset placerad.

Byggnadens fönster redovisar husets uppbyggnad med höga fönster i den före detta kyrksalen och kvadratiska i övriga utrymmen. De smäckra, ursprungliga fönsterbågarna är spröjsade och försedda med hörnbeslag. Innerfönstren är lösa. Några fönsteröppningar är inte ursprungliga och har avvikande fönstersnickerier. Dessa tillkom i samband med att ett bjälklag byggdes i kyrksalen vid 1900-talets mitt. För flertalet fönster sitter konstfullt utformade smidesgaller.

Byggnadens flacka sadeltak är belagt med skivtäckat falsad plåt och stuprören har ett äldre utförande med smala rör och skarpa knän vilket numera är ovanligt.
