STORA ÄNGBY 22

ÄNGBY SLOTT
Stora Ängby allé 30 - 36

STADSHOLMEN

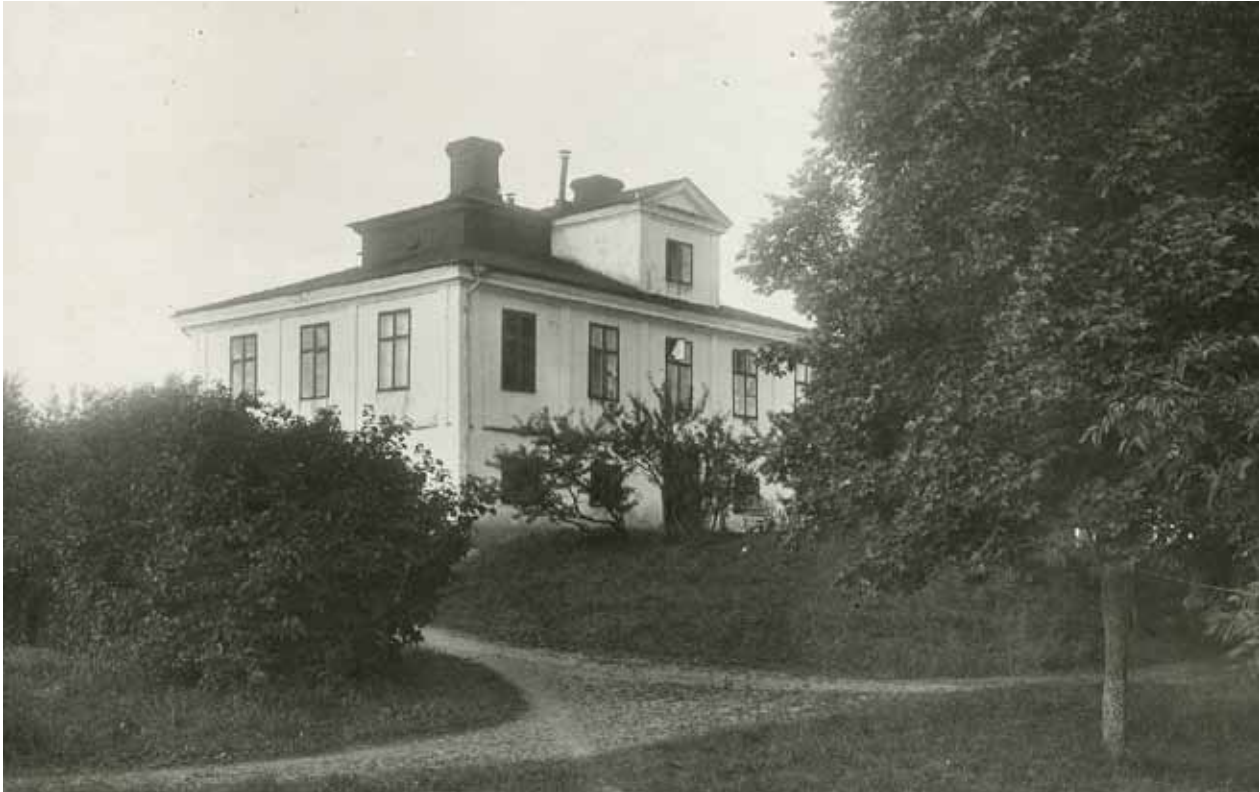
VY MOT HUVUDBYGGNADEN TILL STORA ÄNGBY ÅR 1927: GAVELFASAD MOT SÖDER OCH HUVUDFASAD MOT ÖSTER. FOTO ALMBERG O PREINITZ, SSM FA51086.

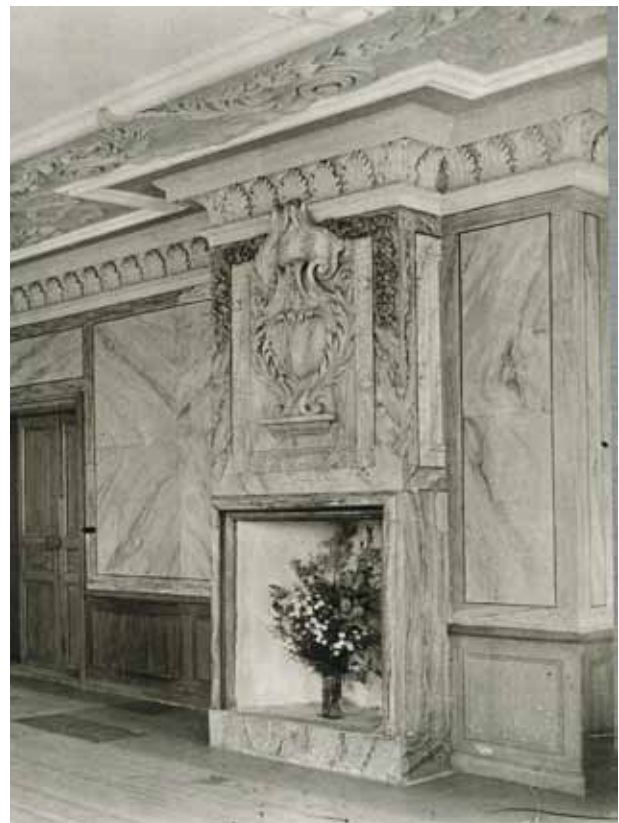
VY MOT STORA SALENS ÖSTRA SIDA MED ÖPPEN SPIS 1927. FÖRE 1950-TALET RESTAURERING VAR VÄGGARNA I SALEN MARMORERADE OVAN EN BRÖSTPANEL, SANNOLIKT SAMTIDA MED PARDÖRRARNA. FOTO GÖSTA SELLING, SSM:S FOTOARKIV.

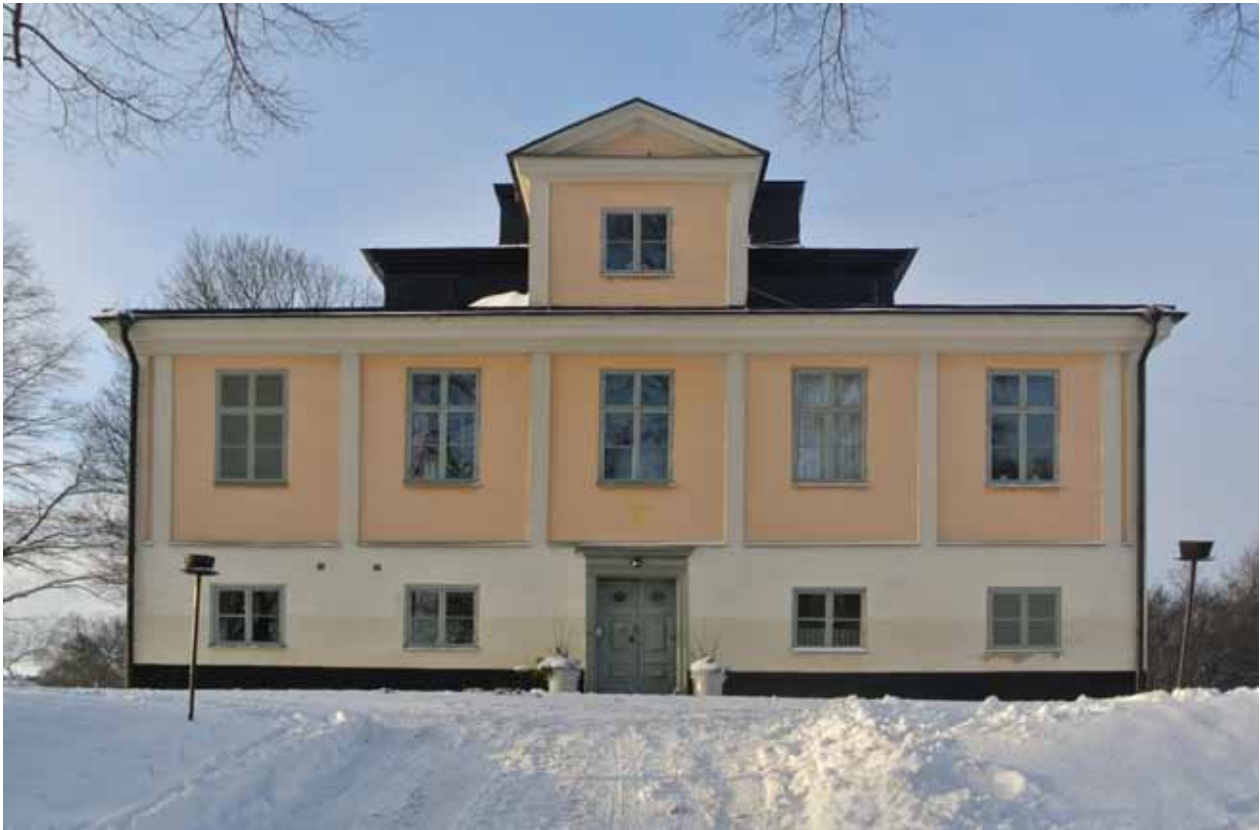
VY MOT HUVUDFASADEN TILL DAGENS ÄNGBY SLOTT. DEN RELATIVT ENKLA HERRGÅRDSBYGGNADEN ÄR KARAKTERISTISK FÖR DEN KAROLINSKA TIDENS ARKITEKTUR: ENKEL OCH VÄLPROPORTIONERAD MED PILASTERINDELAD FASAD SAMT SÄTERITAK. FOTO J. MALMBERG.

Huvudbyggnaden har ett välbevarat uttryck från byggnadstiden kring 1700. Den är i två våningar, fem fönsteraxlar lång och tre fönsteraxlar bred. Den låga bottenvåningen är slätputsad ljusgrå med en centralt placerad entré mot öster. Entrén har delvis glasade helfranska pardörrar och en profilerad omfattning av huggen, gråmålad sten med profilerad överliggare, av allt att döma från byggnadstiden. Ovanvåningen har gulrosa, slätputsade fasader med smala lisener mellan varje fönsteraxel samt hörnli-sener. Fönstren har en indelning karakteristisk för 1800-talet med fyra respektive sex rutor i bottenvåning respektive ovanvåning. Bågarna har delvis beslag av 1700-talstyp. Fasaden kröns av en kraftigt profilerad taklist i samma putsbehandling som lisener och sockel. Taket är ett tvådelat så kallat

säteritak, täckt av svartmålad plåt, med frontespiser på vardera långsidan och två plåtklädda skorstenar.

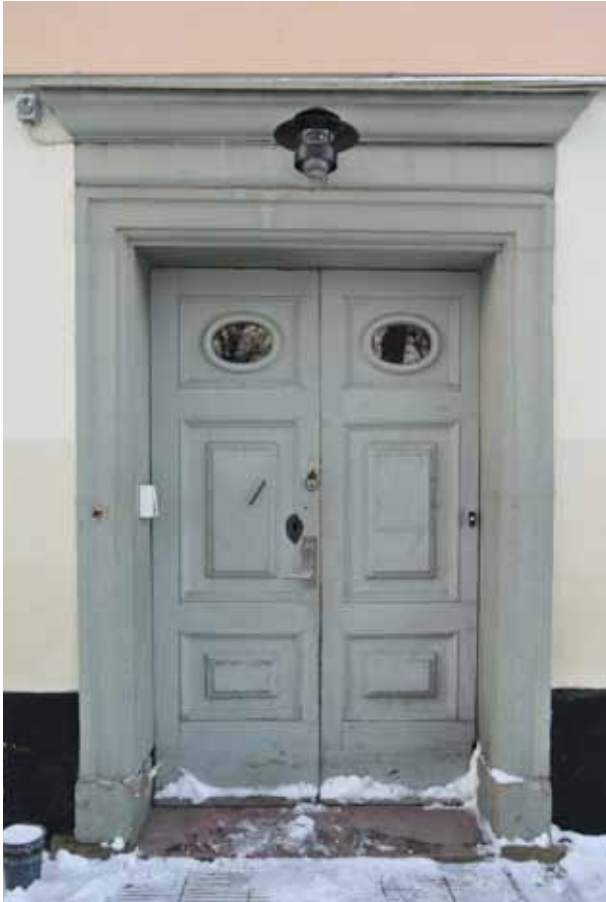
HUVUDBYGGNADENS ENTRÉPORT MED PROFILERAD OMFATTNING OCH ÖVERLIGGARE AV HUGGEN OCH MÅLAD STEN SAMT PAR-DÖRRAR MED HELFRANSKA Fyllningar. FOTO J. MALMBERG.

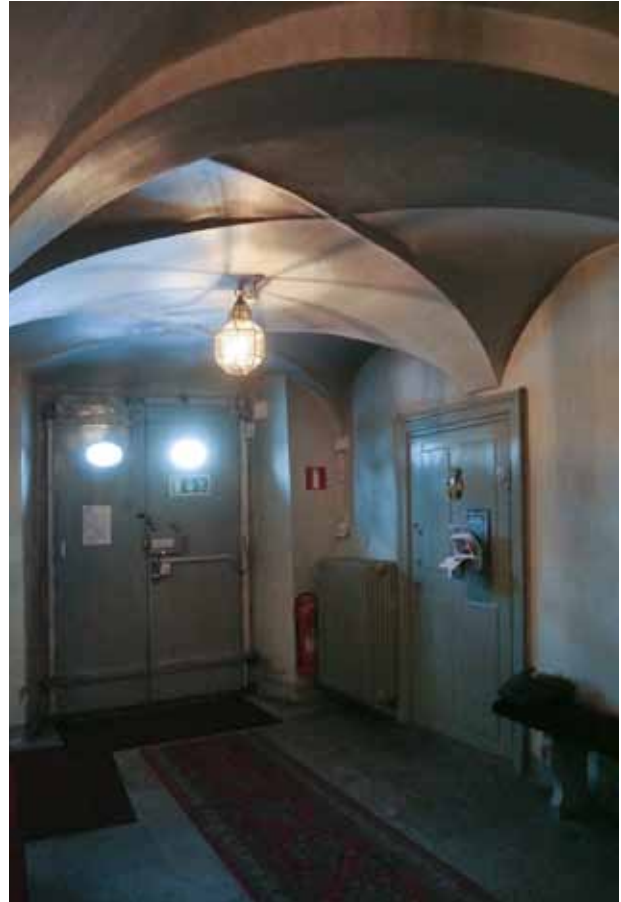
DEN KRYSSVÄLVDA FÖRSTUGAN MOT ENTRÉPORTEN. I HUVUD-BYGGNADENS BOTTENVÅNING FINNS FLERA EXEMPEL PÅ EN DÖRR-TYP MED FYRA Fyllningar SOM FÖREKOM UNDER BÅDE 1600-TALET OCH 1700-TALET S FÖRRA DEL. FOTO J. MALMBERG.

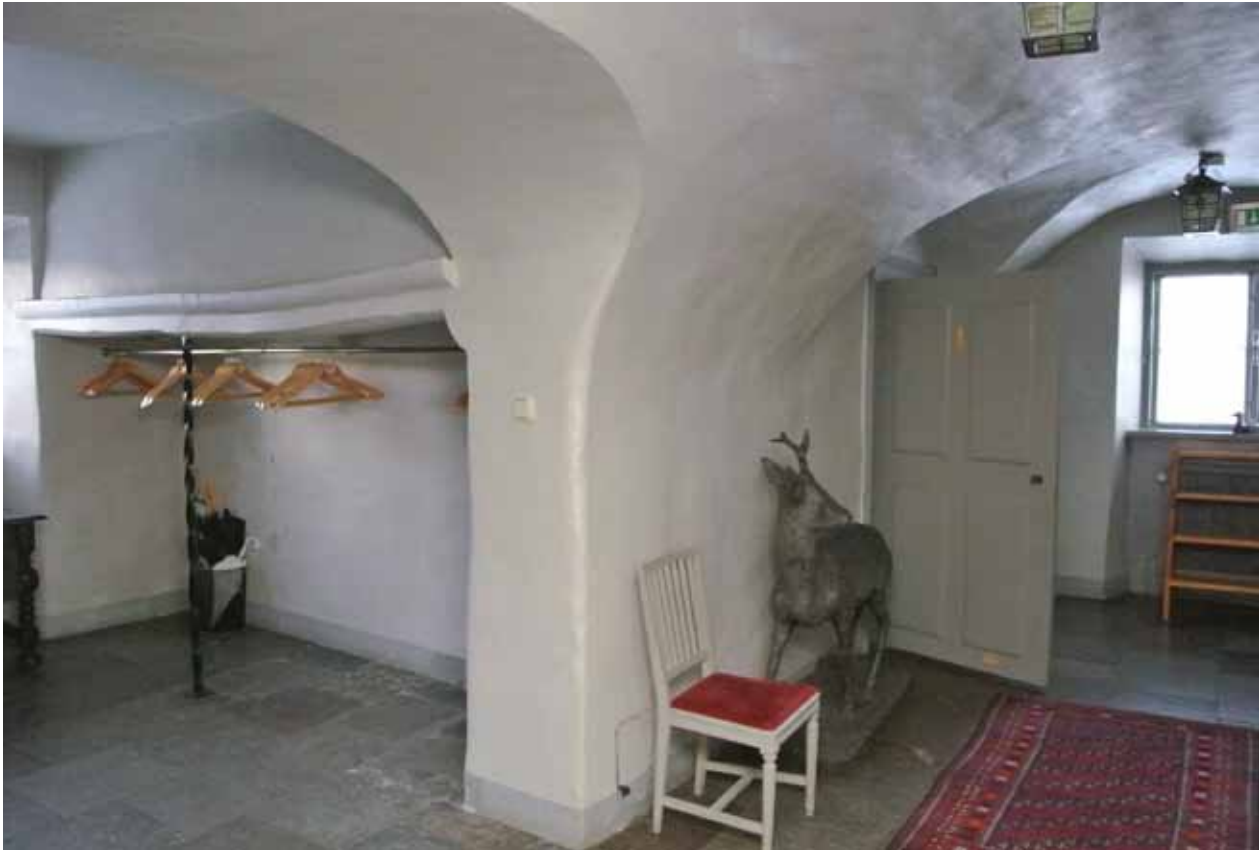
I ÄLDRE TID VAR KÖKET FÖRLAGT TILL HUVUDBYGGNADENS BOTTENVÅNING. I DAG BEVARAS EN MURAD SPISKÅPA OCH VÄLVDATAK I DEN TIDIGARE KÖKSREGIONEN. FOTO J. MALMBERG.

Interiörerna bevarar huvudsaklig planlösning från byggåret med betydande delar av fast inredning från dels byggtiden, dels 1700-talet. I bottenvåningen är förstugan och de delar som ursprungligen ingick i köksavdelningen välvda, och en stor murad spiskåpa bevaras i ett av utrymmena. På planet finns även grönglaserade kakelugnar av enkel 1700-talstyp liksom dörrar med fyra utanpåliggande fyllningar av en typ som förekom under såväl 1600- som 1700-talet. Flera av dörrarna har dekorativa arabeskmålningar av 1600-talstyp och samtida gångjärnsbeslag. Golven är till del lagda med kalksten, liksom den välbevarade, murade trappan till ovanliggande våningsplan har kraftiga plansteg av kalksten.

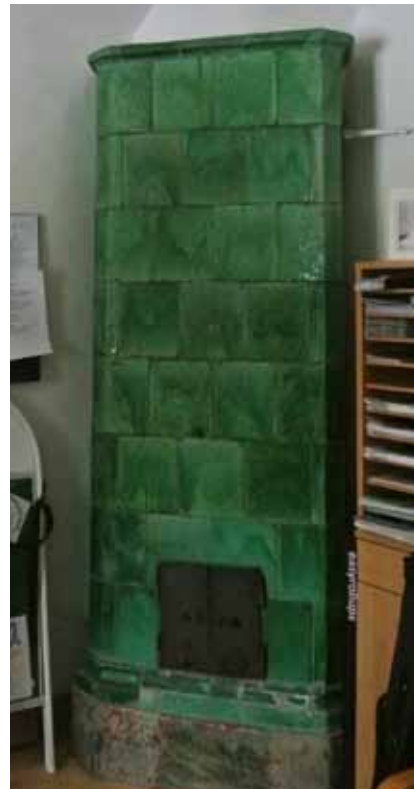
I BOTTENVÅNINGEN FINNS EN ENKLARE TYP AV INREDNING FRÅN 1600- OCH 1700-TALET. HÄR ETT EXEMPEL PÅ EN ENKEL, GRÖNGLASERAD KAKELUGN MED URSPRUNG I 1700-TALET, SENARE OMSATT OCH FÖRENKLAD TILL FORMEN. RUMMET HAR ENKLA, SNEDSTÄLLDA BRÄDOR SOM TAKLIST. FOTO J. MALMBERG.

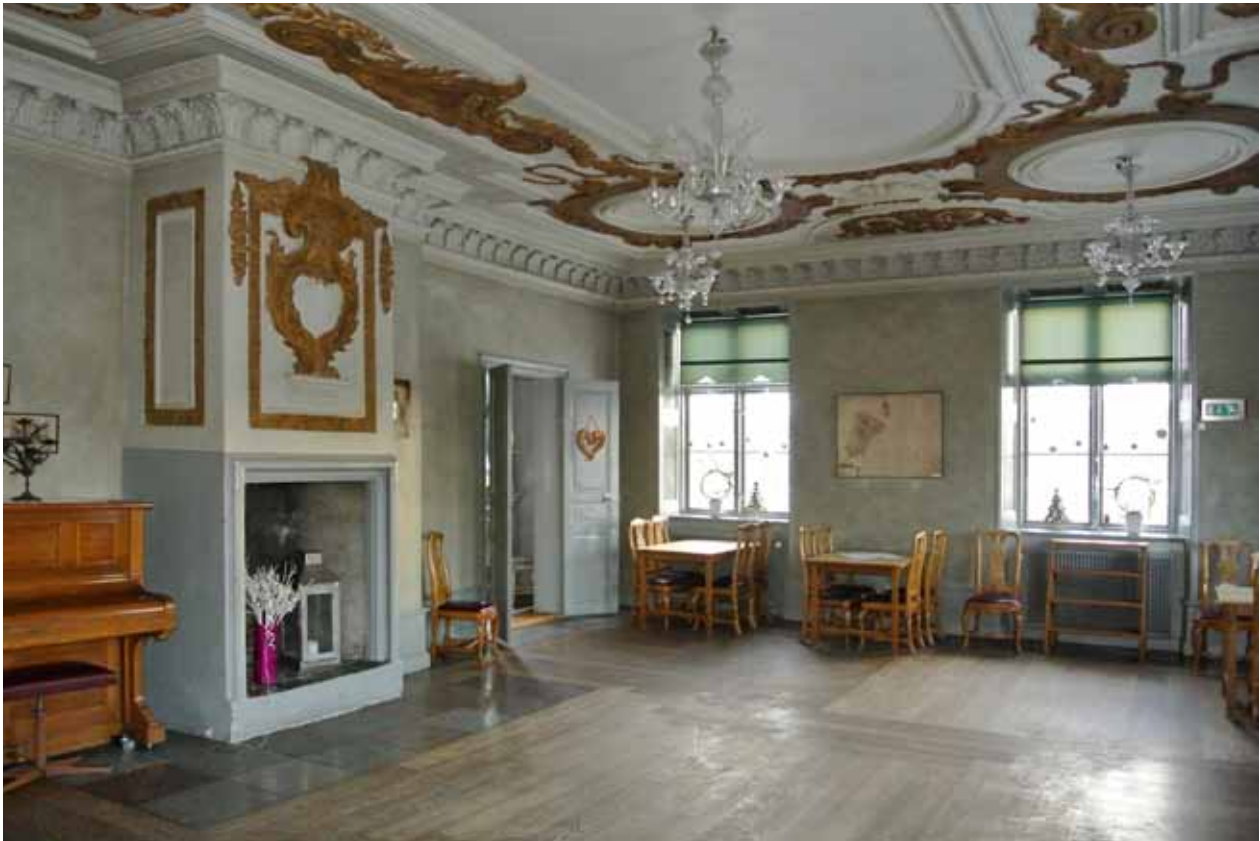
DEN STORA SALEN PÅ DET ÖVRE VÅNINGSPLANET BEVARAR EN PÅKOSTAD INREDNING MED STUCKTAK OCH DEKORERAD ÖPPEN SPIS FRÅN 1690-TALET. DEN LÅGA FOTPANELEN NYTTILLVERKADES PÅ 1950-TALET FÖR ATT FÖRSTÄRKA RUMMETS BAROCKKARAKTÄR, PAR-DÖRRARNA ÄR FRÅN 1700-TALET S ENARE HÄLFT. FOTO J. MALMBERG.

I synnerhet salen på våningen i trappa fick en påkostad inredning genom stucktak och öppen spis med dekorativt överstycke. Arbetet är tillskrivet den italienske stuckatören Giuseppe Marchi, bland annat verksam i Slottskapellet 1695 samt på Drottningholm 1701.

välbevarat stucktak samt öppen spis med dekorativt överstycke från byggnadstiden. Från samma tid finns fönstersmygpaneler med arabeskmålningar och fönsterbänkar, liksom golvet av ek med kalkstensfris har karaktär av 1600-tal. Salens pardörrar är från 1700-talets senare hälft. I planets övriga rum återkommer såväl inredning från byggnadstiden, främst genom taklister och delar av fönstersnickerier, som inredning från 1700-talet. Bland det senare märks särskilt blåvita kakelugnar, dörrsnickerier och taklister. Här finns även spår av 1800-tal, exempelvis en rund, vit kakelugn. I kök och serveringsrum bevaras skåpinredningen från dess iordningsställande det på 1950-talet.

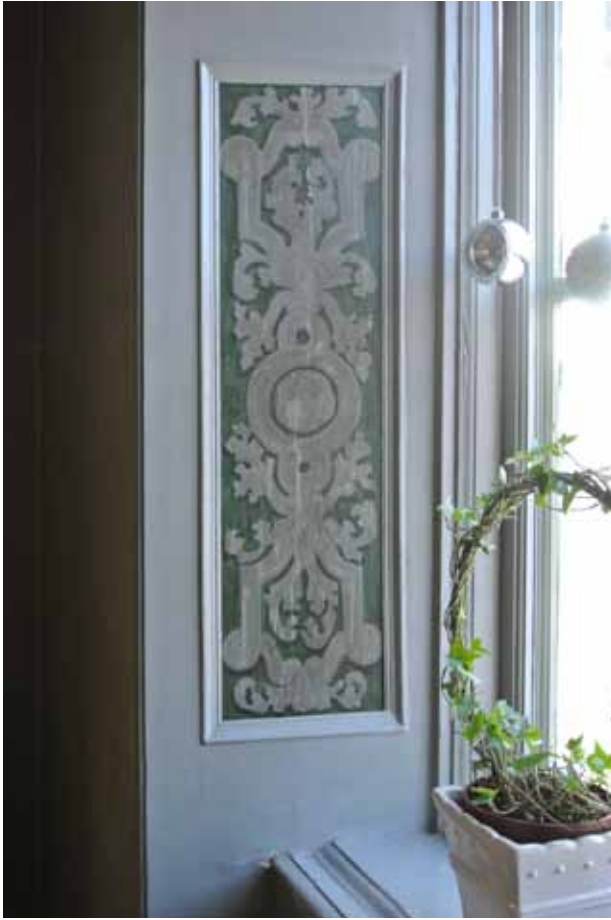
SALENS FÖNSTERSNICKERIER ÄR DELVIS BEVARADE FRÅN BYGGNADSTIDEN. FÖNSTERSMYGPANELERNAS URSPRUNGLIGA DEKORATIONSMÅLNINGAR SKRAPADES FRAM OCH KONSERVERADES I SAMBAND MED HUVUDBYGGNADENS RESTAURERING PÅ 1950-TALET. FOTO J. MALMBERG.

Efter ett större anslag från stadsfullmäktige 1954 kunde Fastighetskontoret projektera för huvudbyggnadens upprustning. Då mycket av de ursprungliga och äldre inredningarna var bevarade kom upprustningen främst att handla om återställande av förslitna och skadade ytskikt samt komplettering av enskilda byggnadsdelar, som fönsterbågar, socklar, delar av paneler och foder i äldre stil. Dessutom hade markfukten vållat röta i bottenvåningens bjälklag, vilket åtgärdades. Under arbetet i salen på våningen i trappa fann man dekorativa målningar på fönstersmygpanelerna, vilka togs fram och kon-

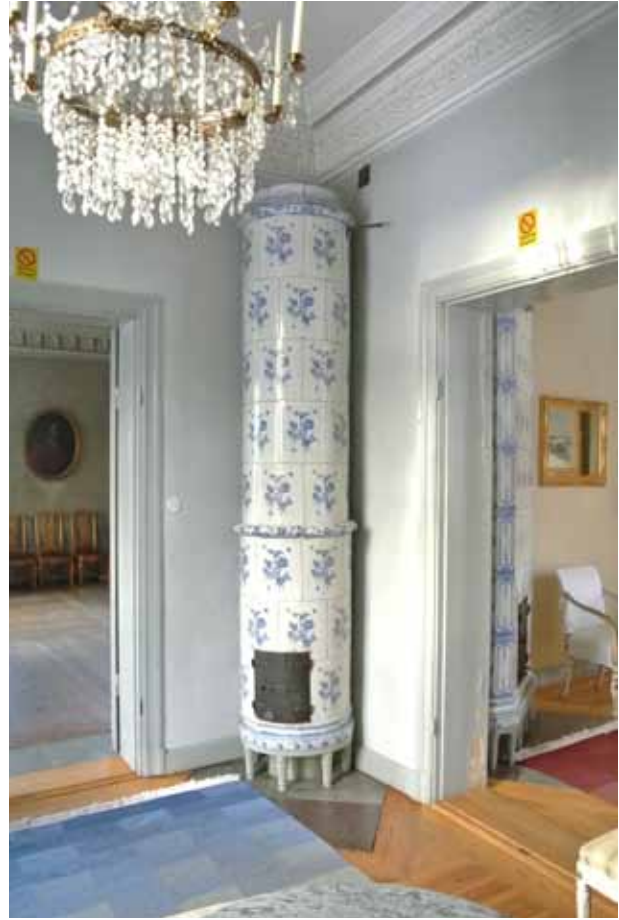
I DE MINDRE RUMMEN PÅ DET ÖVRE VÅNINGSPLANET FINNS STUCKLISTER FRÅN SÅVÄL BYGGNADSTIDEN SOM 1700-TALET, SNICKERIER FRÅN 1700-TALET SAMT FLERA KAKELUGNAR FRÅN SAMMA SEKEL MED DEKORATIVA BLOMSTERMOTIV, SOM FOTOGRAFIETS RUNDA KAKELUGN FRÅN 1700-TALET S TREDJE KVARTAL. FOTO J. MALMBERG.

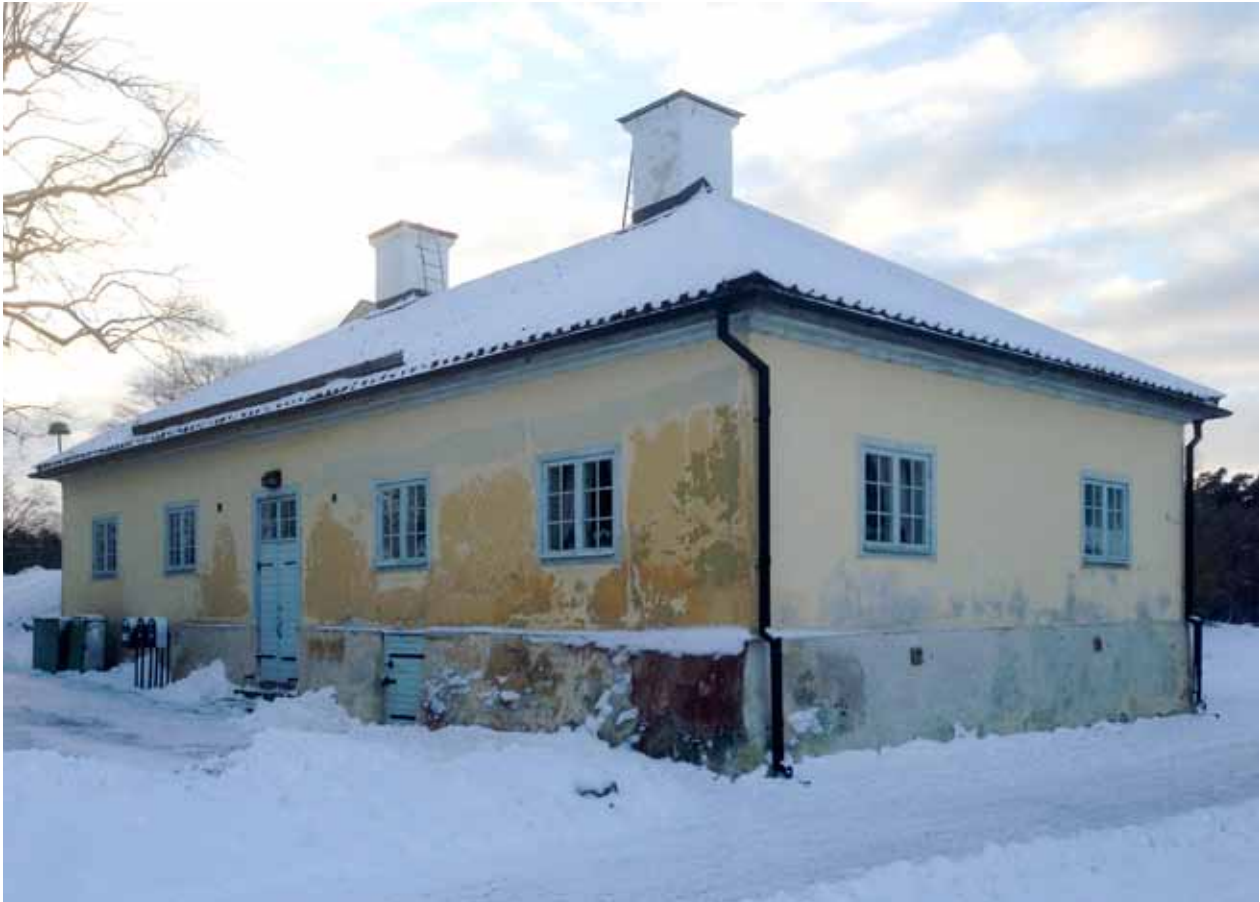
FLYGELBYGGNADEN FRÅN 1600-TALET S MITT VAR SÄTERIETS URSPRUNGLIGA HUVUDBYGGNAD, TIDIGAST ETT RÖDFÄRGAT TIMMERHUS MED SPÅNTÄCKT TAK. SENARE PUTSADES FASADERNA MEN BYGGNADEN BEVARAR FORTFARANDE EN ÄLDERDOMLIG KARAKTÄR. VY MOT FLYGELNS ÖSTRA FASAD. FOTO J. MALMBERG.

påtaglig karaktär av 1600-tal, en våning hög på en hel källare samt fem fönsteraxlar lång och två axlar bred. Fasaderna är, ovan den kraftiga, putsade stensockeln, slätputsade gula och avslutas uppåt med en profilerad taklist. Taket är ett valmat, tegeltäckt sadeltak med två skorstenar. Entrédörr och källardörr i ostfasaden är enkla, panelade och med bandgångjärn av äldre typ, entrédörren dessutom med spröjsat överljus. Fönstren är småspröjsade och av 1700-talsskaraktär med släta omfattningar samt beslag av 1700-talstyp.

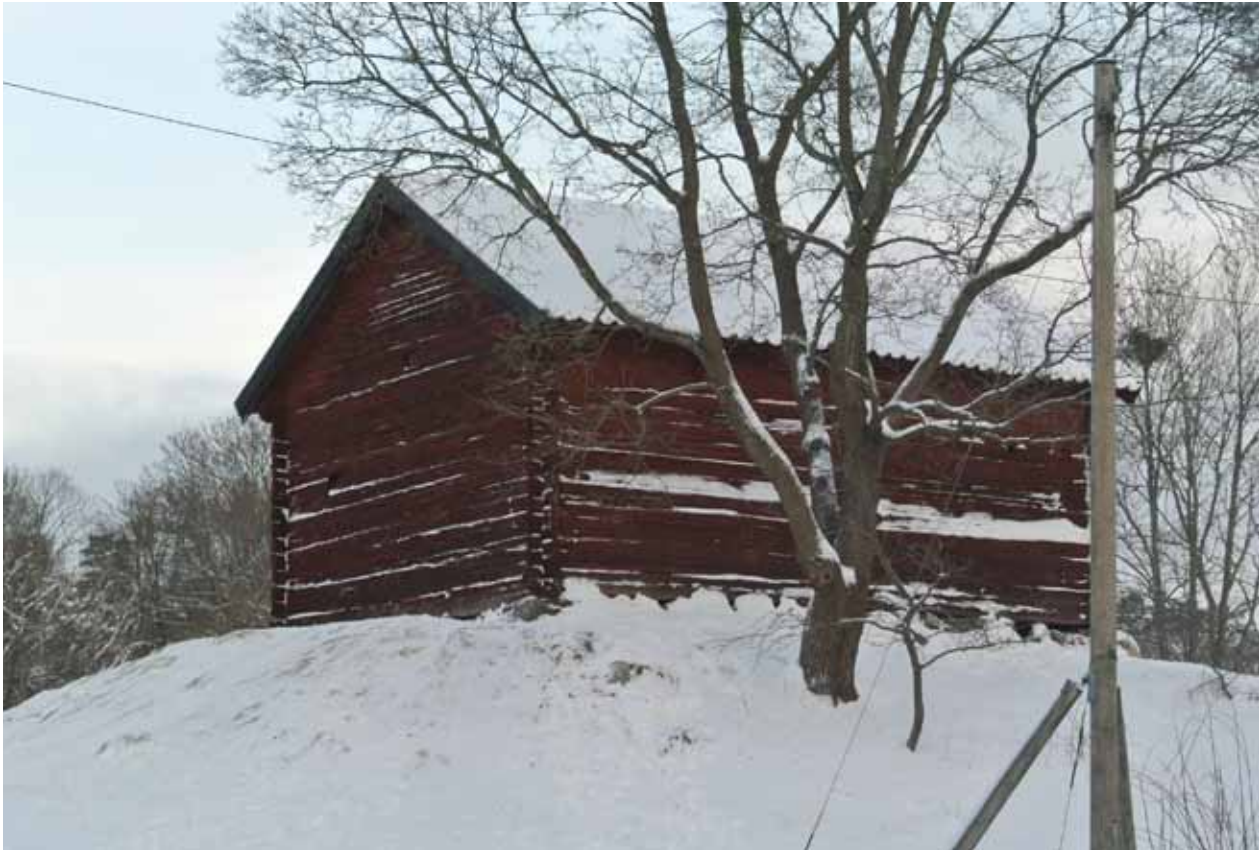
PÅ EN LITEN KULLE NORDOST OM HUVUDBYGGNAD OCH FLYGEL STÅR DEN GAMLA FATBUREN, ETT TIMMERHUS SOM UPPFÖRDES PÅ 1600-TALET MED ÅTERANVÄNDNING AV STOCKAR FRÅN EN ÄNNU ÄLDRE BYGGNAD. FOTO J. MALMBERG.

Fatburen, den gamla visthusboden på en höjd ytterligare längre mot nordost, står på syllstenar och är knuttimrad i en ålderdomlig teknik. Stockarna är avfärgade med röd slamfärg och sadeltaket är tegeltäckt. I fasaden finns gluggar med skjutluckor och en enkel bräddörr.
