**STADSHOLMEN**

# STORA PRYSSAN 2

Blecktornsgränd 1

### FAKTABLAD

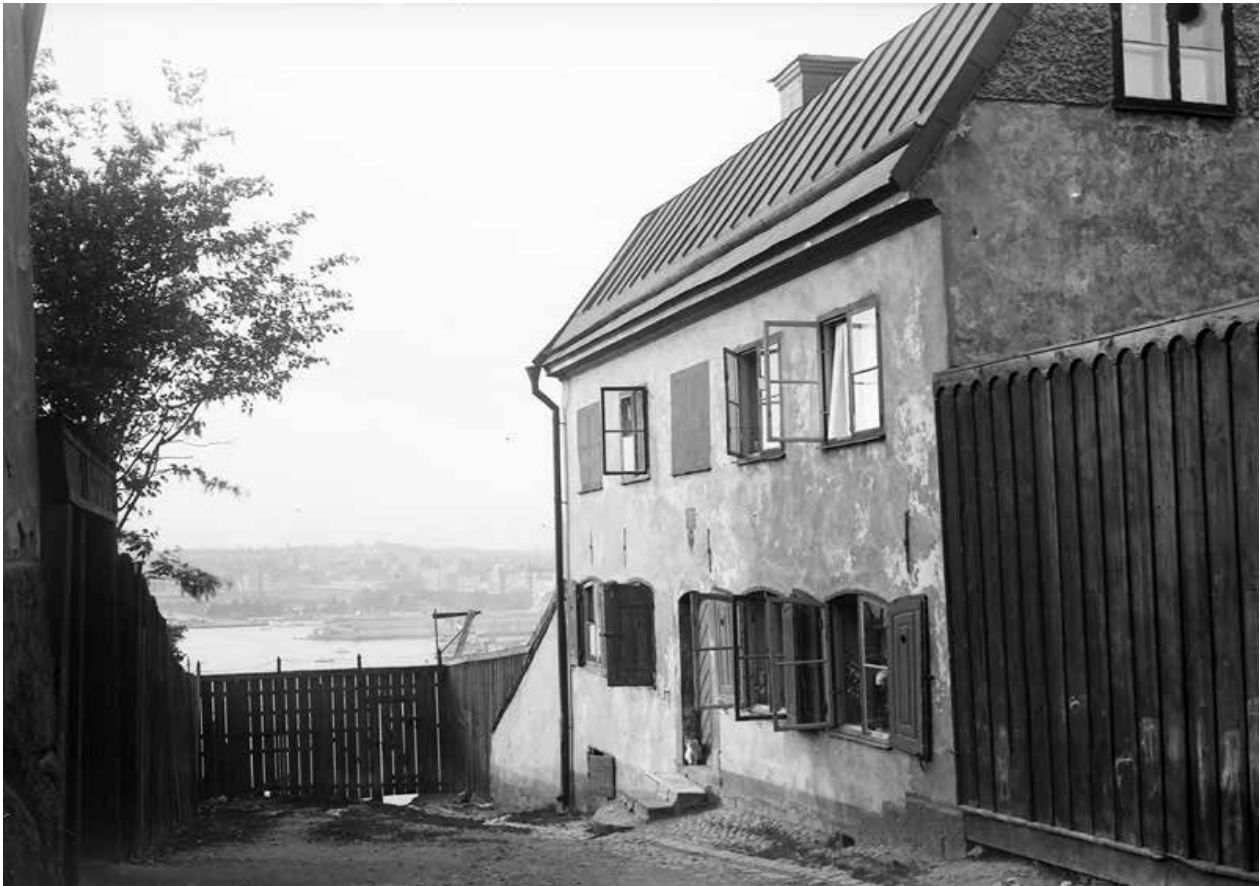
STORA PRYSSAN 2 OMKRING SEKELSKIFTET 1900. SSME0300295

Stenhuset vid Blecktornsgränd uppfördes troligtvis under 1740-talet och är en av få hus som stod relativt oskadade efter Mariabranden 1759. Dess välbevarade volym, tidstypiska fasadutformning och friliggande läge har stor betydelse för stadsbilden och för förståelsen av äldre tiders byggnadsskick.

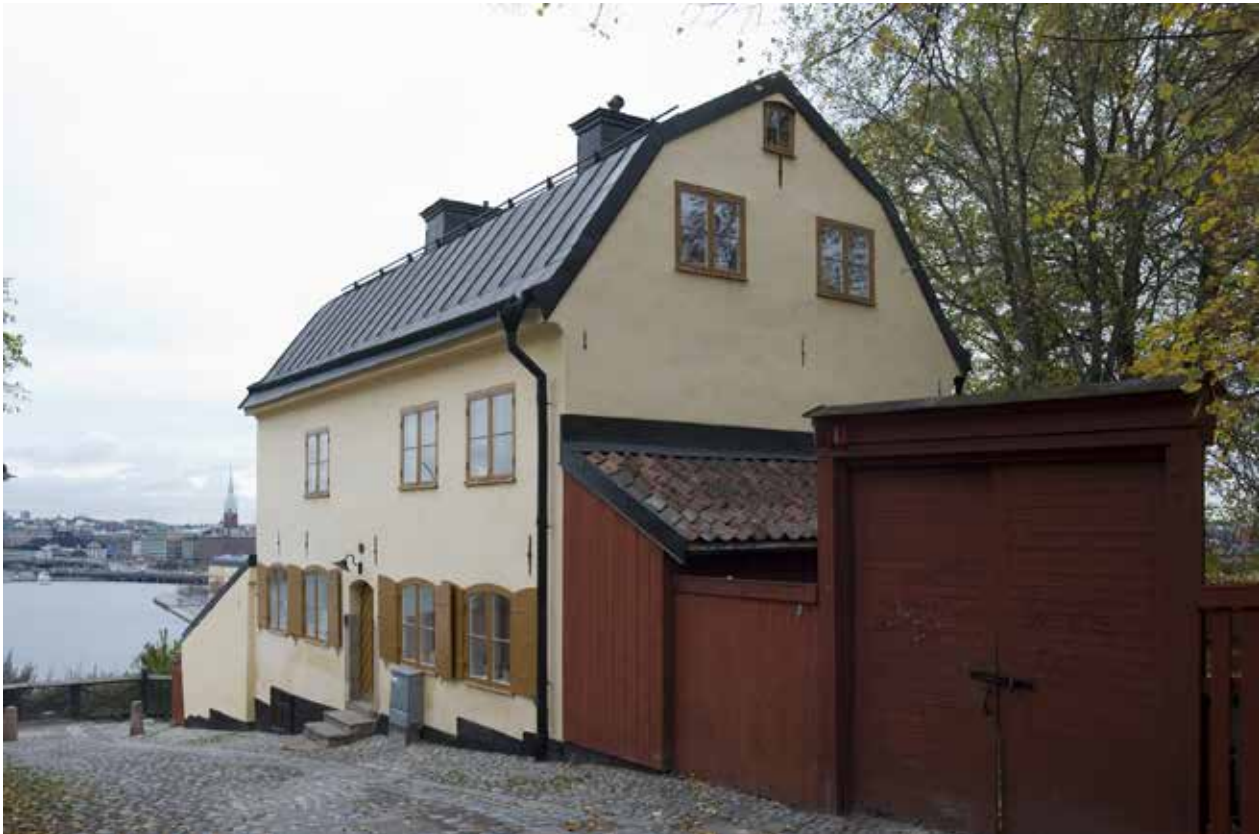
BOSTADSHUSET VID BLECKTORNSTRÄND. FOTO J. MALMBERG

Huset är två våningar högt med källare och vind. Det är placerat med huvudfasaden mot gatan i väster och står på en murad och svartmålad sockel. Fasaderna är slätputsade i gul kulör med synliga ankarslut och en profilerad takfot. Taket är ett brutet plåttak med plåtklädda skorstenar och fönsterkupor mot öster. Fönstren är i liv med fasaden och färgade i ockragul kulör. De är små och kvadratiska med mittpost och två spröjsade, utåtgående bågar. Den nedre våningens fönster mot gatan har, till skillnad från övriga fönster, välvda överstycken och fönsterluckor. De nuvarande fönsterluckorna ersatte de äldre vid renoveringen 1971. Huvudentrén mot gatan är placerad centralt i huset, något indragen i murlivet och nås via en trappa med tre kalkstensplan. Delar av porten omges av kalksten. Pardörren är brädklädd med

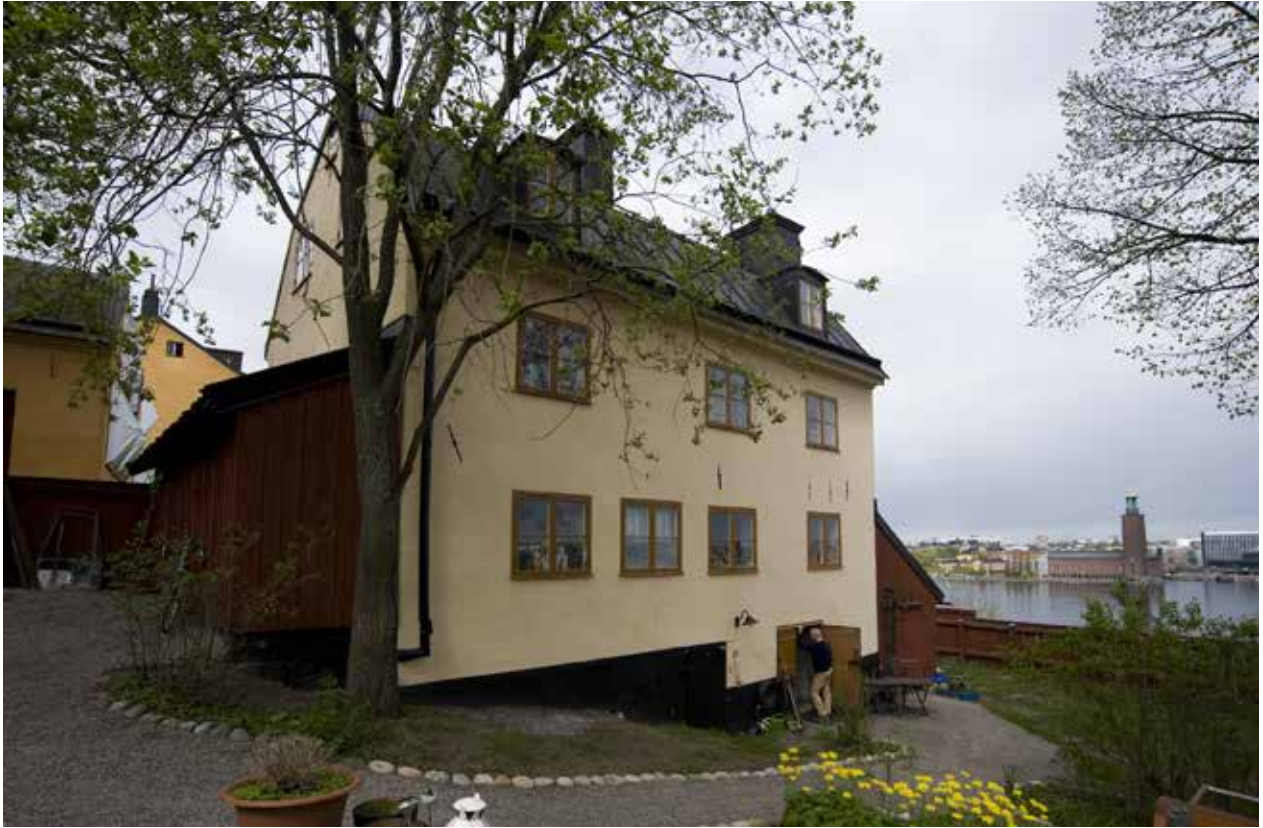
BOSTADSHUSETS ÖSTRA FASAD MED INGÅNG TILL KÄLLAREN OCH TRÄDGÅRD. FOTO J. MALMBERG

Källardörren mot gården i öster är brädklädd med sentida kompletteringar. Intill dörren finns en fönsterlucka av bräder samt smidda bandgångjärn. Till den före detta bagarstugan i källaren finns en lucka i gatufasadens sockel.

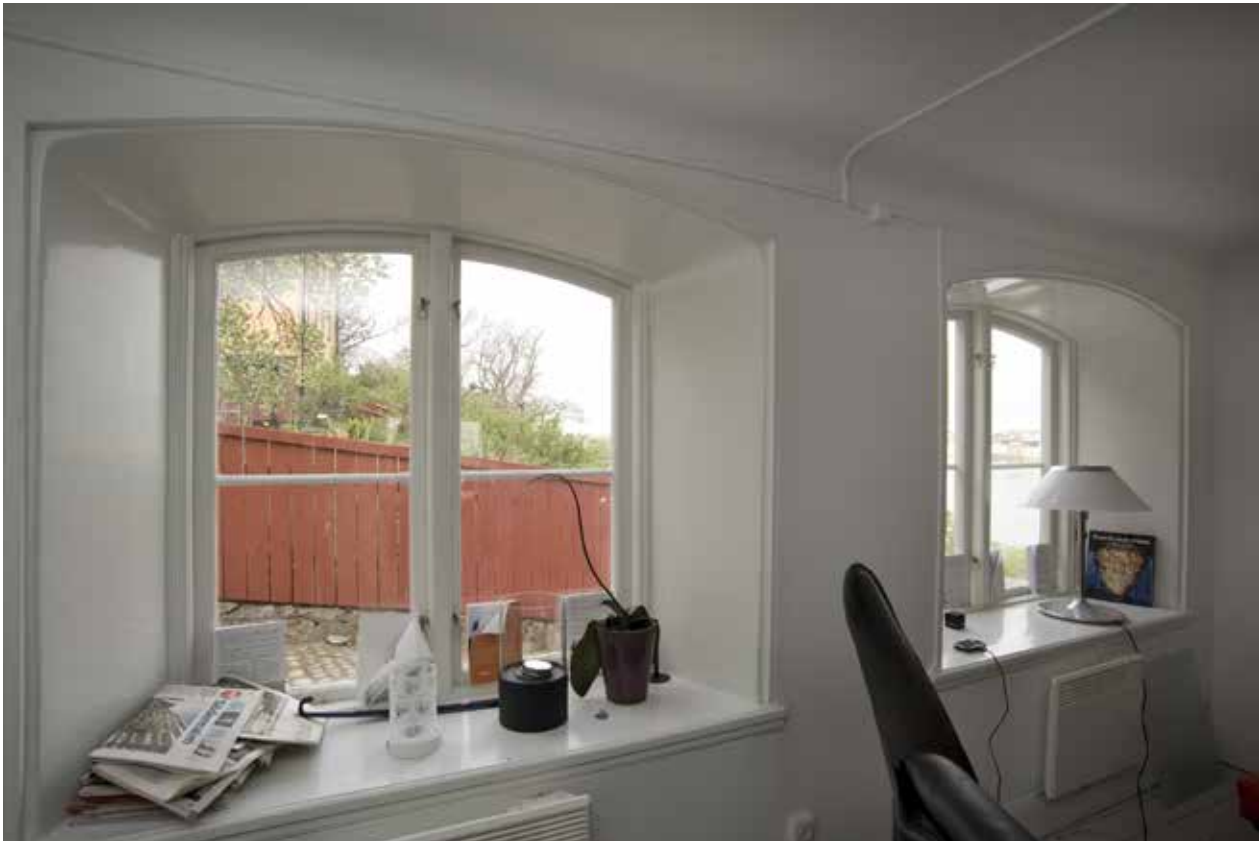
LOKAL MED DJUPA OCH VÄLVDA FÖNSTERNISCHER. FOTO J. MALMBERG

från 1796. Senare förändringar såsom till exempel kök, badrum och ytskikt är främst från renoveringen 1971 och senare. Trapphuset har ett ursprungligt kalkstensgolv, liksom det smala välvda trapplöpet med kalkstenstrappa till den andra våningen. Vägarna och taket är putsade och till lägenheterna/ lokalerna finns halvfranska trefyllningsdörrar och fyrfyllningsdörrar med utanpåliggande fyllningar. Från trapphuset finns en nedgång till källaren på ursprunglig tegelstenstrappa. I källarvåningen finns två äldre brädpanelade dörrar med smidda bandgångjärn bevarade, sannolikt från 1700-talet. Lägenheterna präglas av husets äldre karaktär genom djupa fönsternischer och äldre halvfranska dörrar med tre fyllningar, kammarlås och profilerade foder av 1700-talstyp.

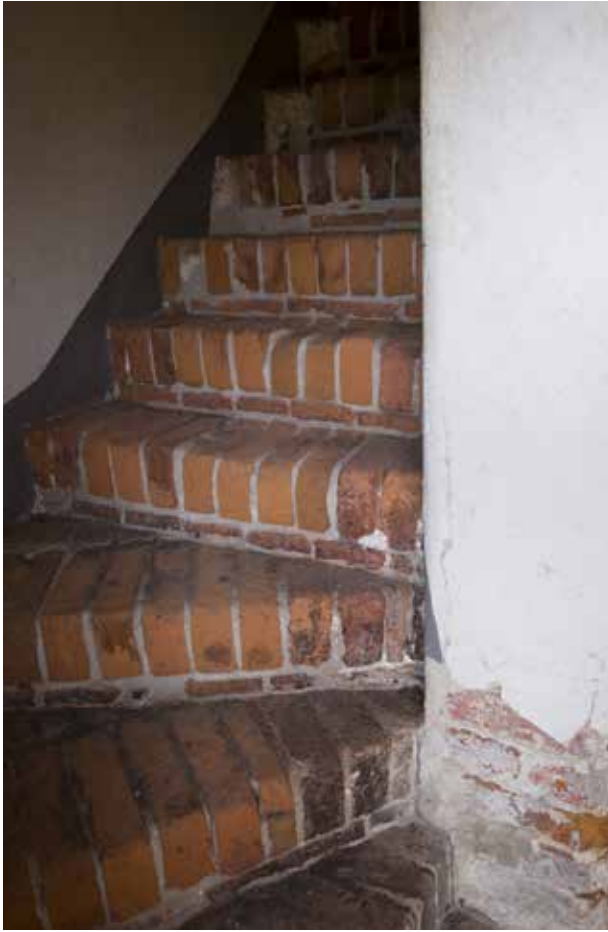
URSPRUNGLIG TEGELSTENSTRAPPA TILL KÄLLAREN.  
FOTO J. MALMBERG

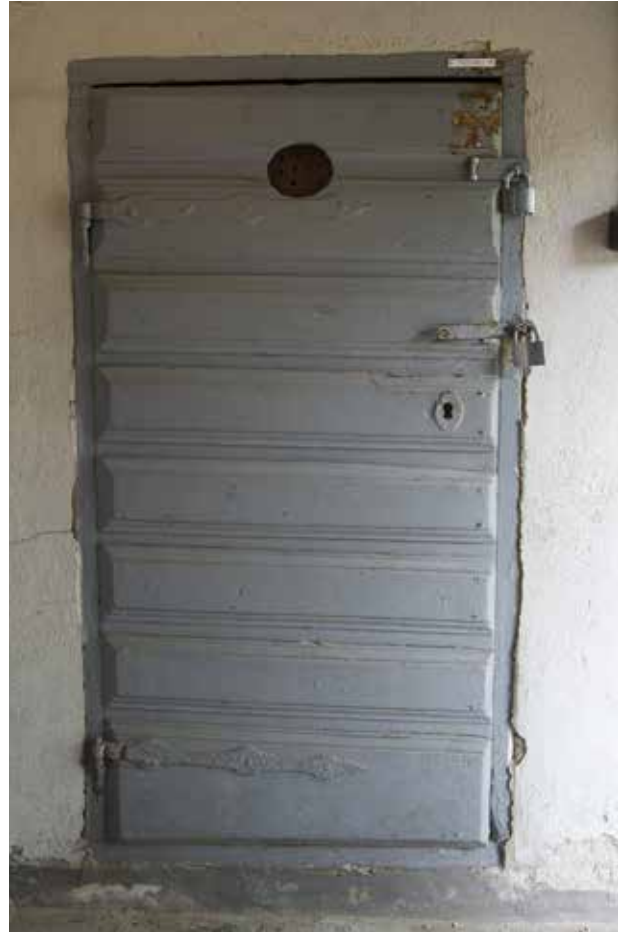
ÄLDRE DÖRR I KÄLLAREN MED SMIDDA BANDGÅNGJÄRN, SANNOLIKT  
URSPRUNGLIG. FOTO J. MALMBERG

snedställda och profilerade bräder och har ett välvt överstycke. På insidan finns äldre smidda bandgångjärn bevarade. Porten är sannolikt från 1700-talet.
