**STADSHOLMEN**

# STUREN MINSTA 2

Tjärhovsgatan 11, Södermannagatan 2

### FAKTABLAD

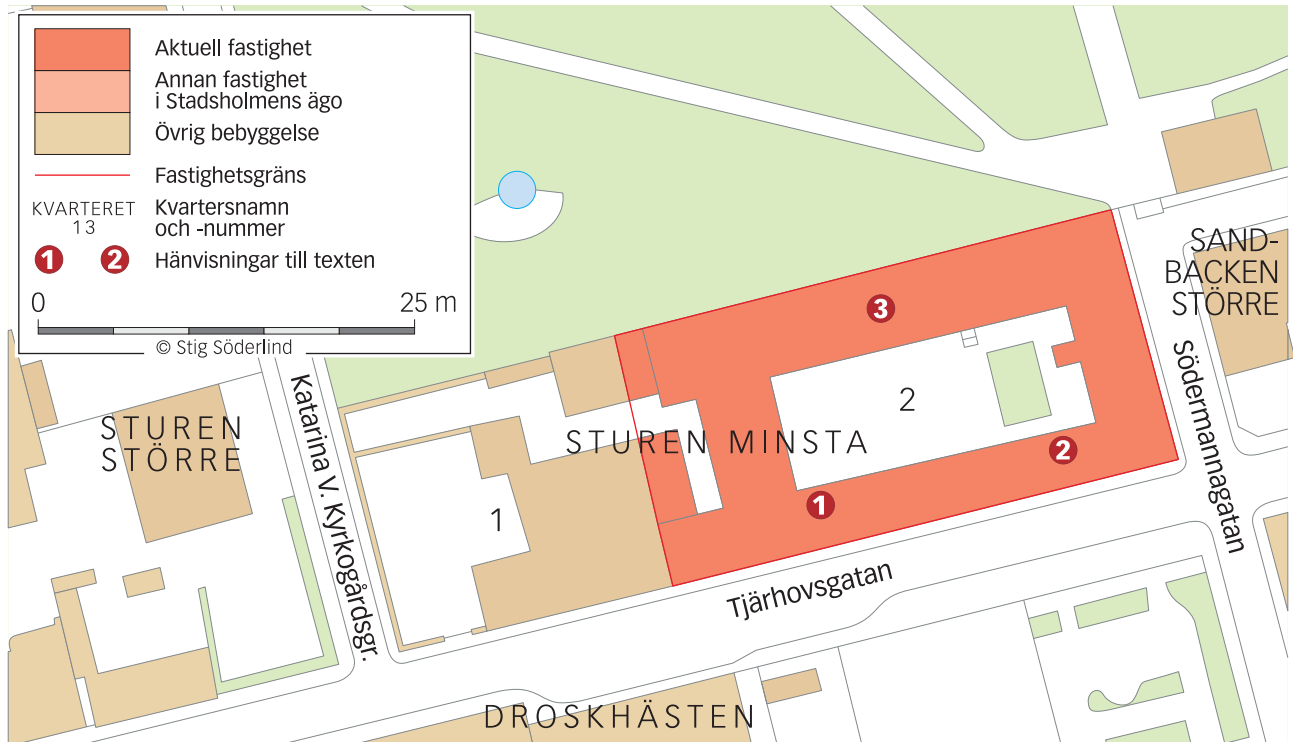
- 1 TJÄRHOVSGATAN 11B**
- 2 TJÄRHOVSGATAN 11D**
- 3 HOTELL**

I lägenheterna finns en del äldre inredningsdetaljer. I den sydvästra delen (Tjärhovsgatan 11B, nr 1 på kartan) finns äldre brädgolv, pardörrar med foder, fönstersmygpaneler och stenprofilerade nattluckor. Trapphuset har kalkstenstrappor och vilplan lagda med plattor i rutmönster. Lägenhetsdörrarnas ålder

I den sydöstra delen (Tjärhovsgatan 11D, nr 2 på kartan) finns till exempel äldre fönster- och dörrfoder av 1700-talstyp, bröstpaneler, tak med hålkål och profilerad putslist samt äldre, kraftiga gångjärn till invändiga fönsterluckor. Trapphuset har en ålderdomlig karaktär med kalkstensgolv, helfranska dörrar med profilerade foder, äldre handledare av trä och järndörrar till källare och vind.

I hotelldelen (nr 3 på kartan) finns bland annat några äldre kalkstenstrappor, järndörrar, fyllningsdörrar med foder och kraftiga, bärande konstruktioner av både gjutjärn och trä bevarade. I ett av de allmänna utrymmena finns ett äldre brädgolv med stenfris,

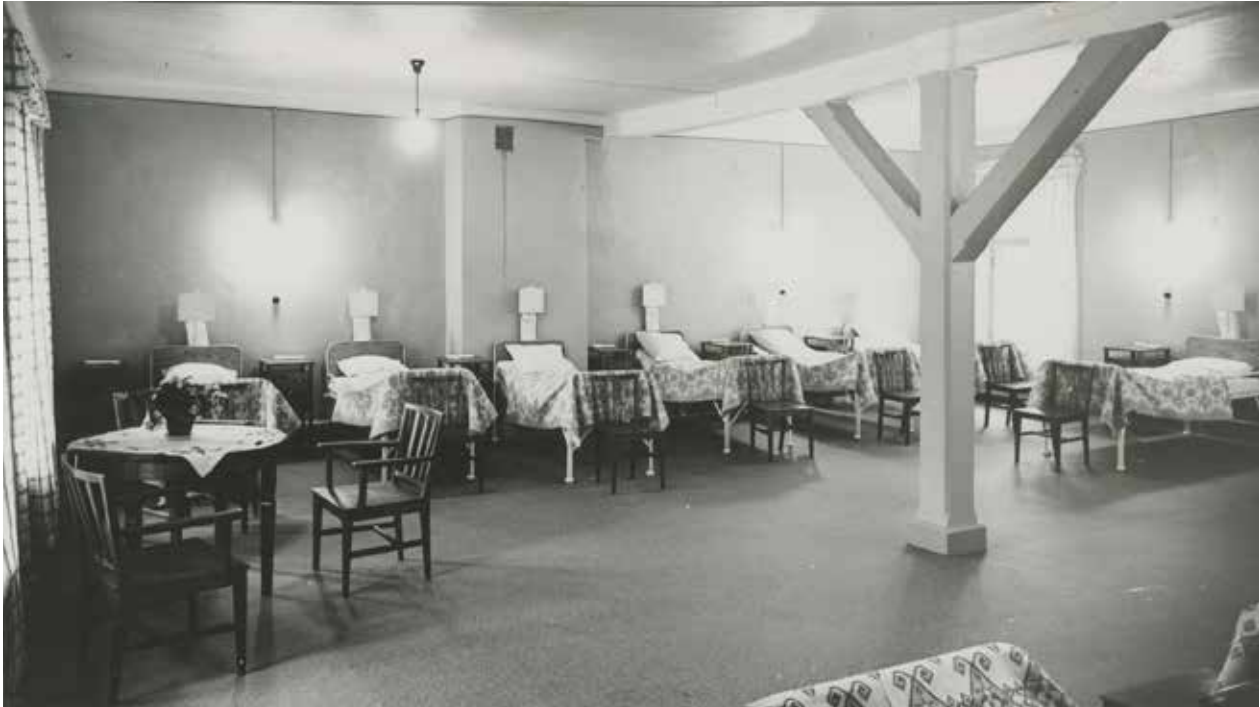
ÄLDRE BILD FRÅN VÅRDHEMMET. DEN BÄRANDE PELAREN ÄR EN REST FRÅN SIFVERTS BRYGGERI. FOTO SSM FA29702.

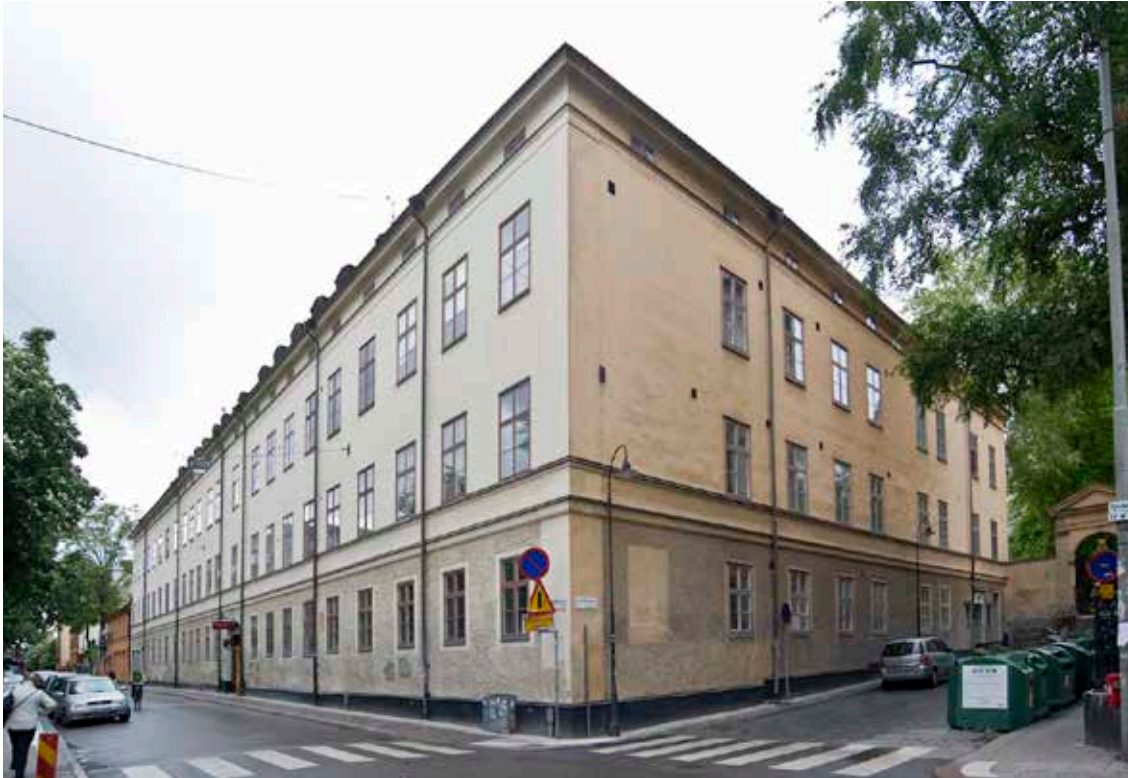
FASAD MOT GATAN. FOTO J. MALMBERG.

Bottenvåningen är mot gatan spritputsad, medan övriga våningar och gårdsfasaderna är slätputsade. Taket är plåtklätt och har sentida takkupor. De spröjsade fönstren ligger i liv med fasaden och är utbytta under 1900-talet. Den östra längan har mot gården ett hisschakt från 1940-talet.

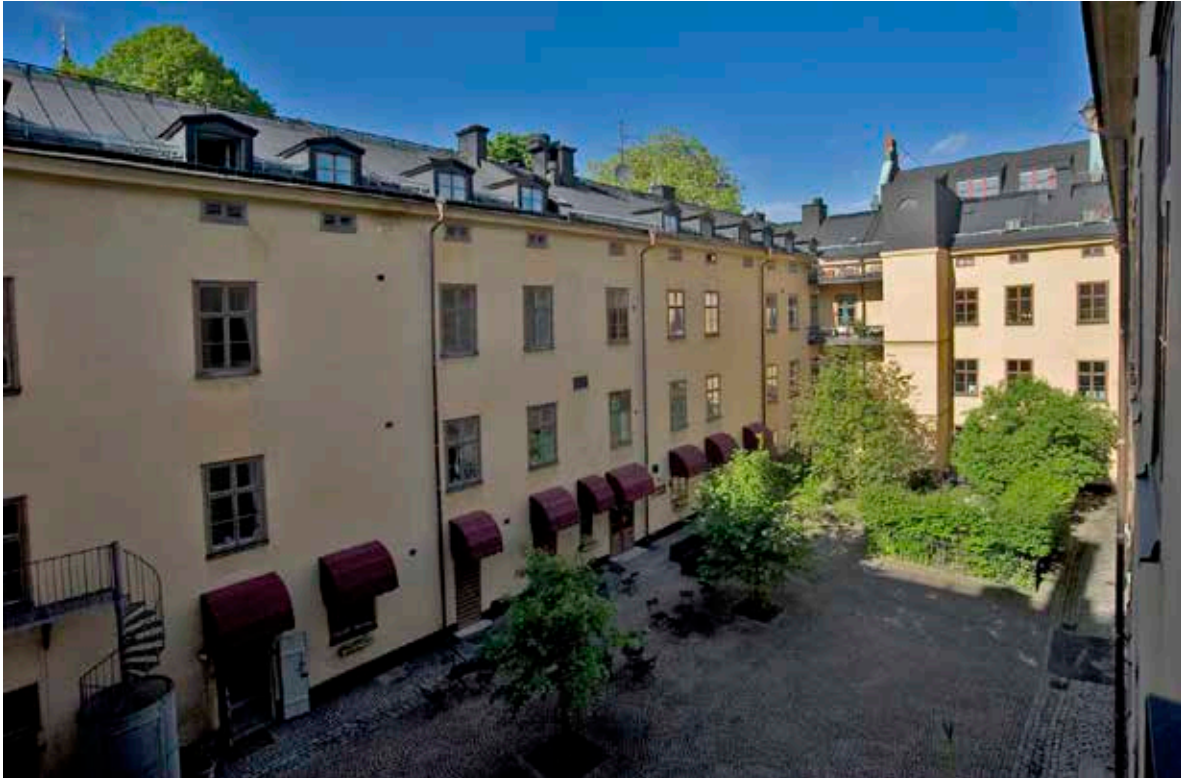
GÅRDEN MOT NORDOST. FOTO J. MALMBERG.

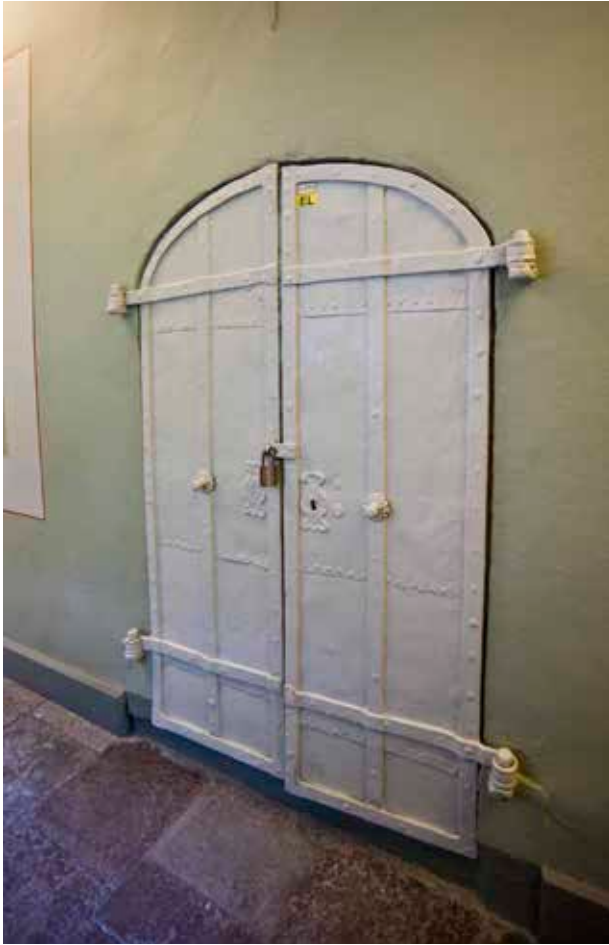
KÄLLARDÖRR AV JÄRN I UPPGÅNG 11D. FOTO J. MALMBERG.

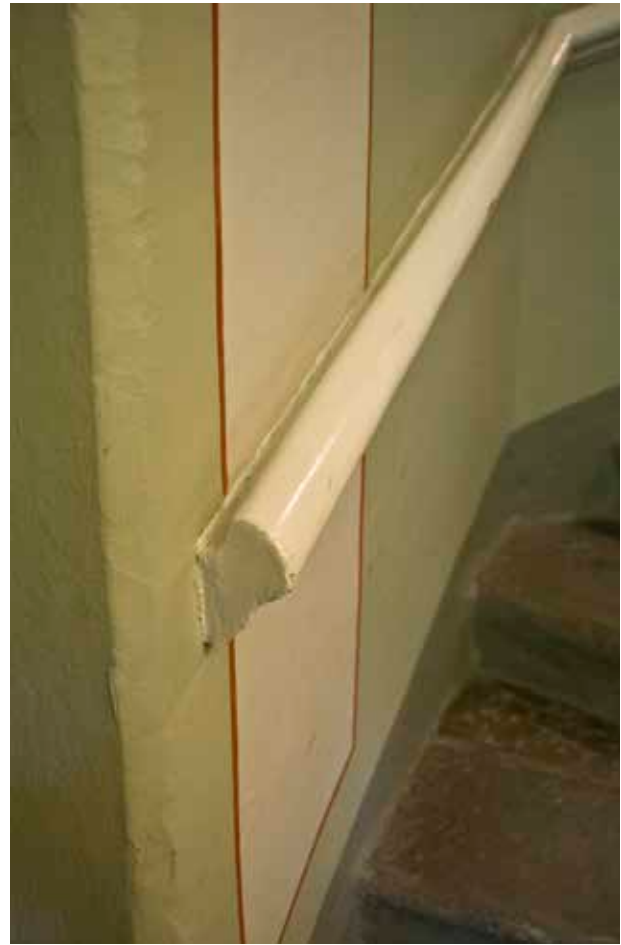
HANDLEDARE AV TRÄ I UPPGÅNG 11D. FOTO J. MALMBERG.

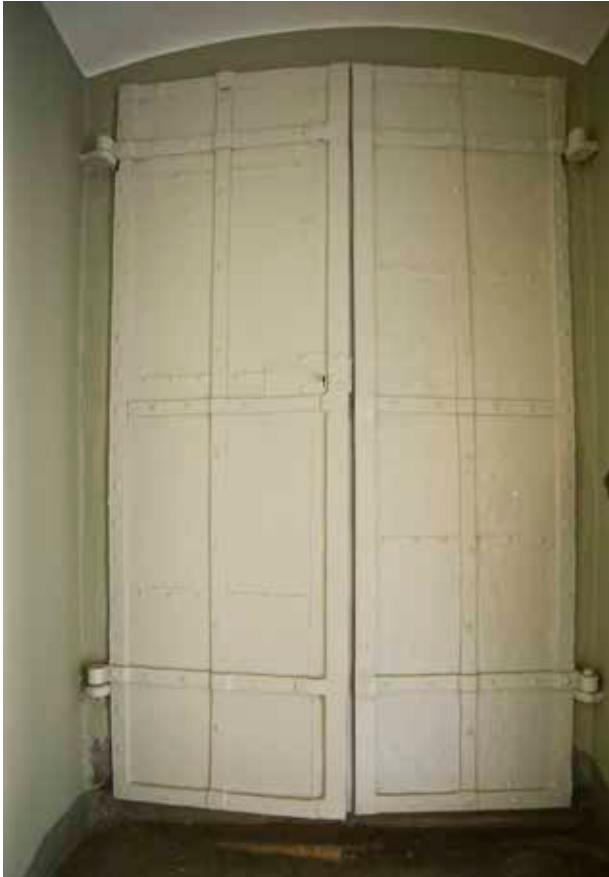
JÄRNDÖRR TILL VINDEN I UPPGÅNG 11D. FOTO J. MALMBERG.

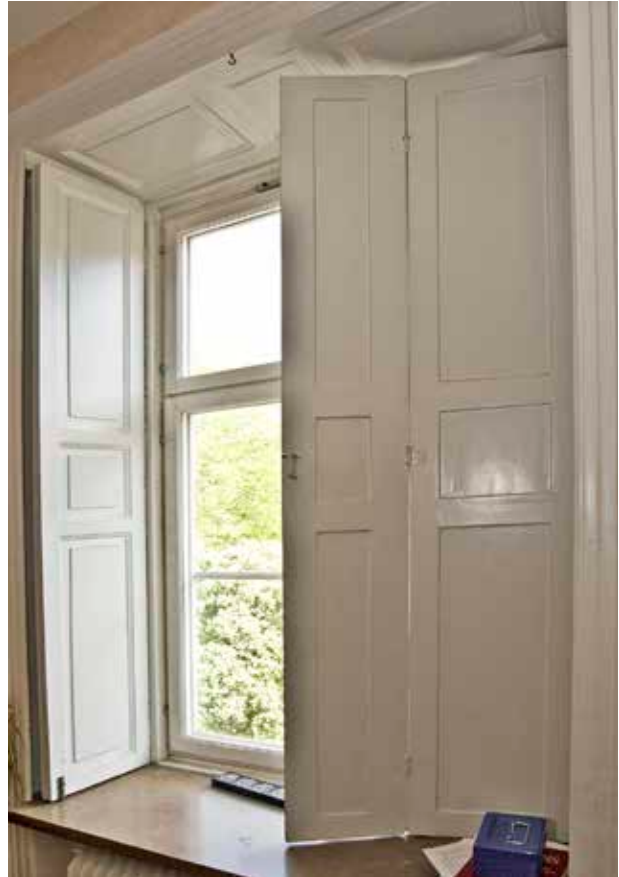
NATTLUCKOR I UPPGÅNG 11B. FOTO J. MALMBERG.

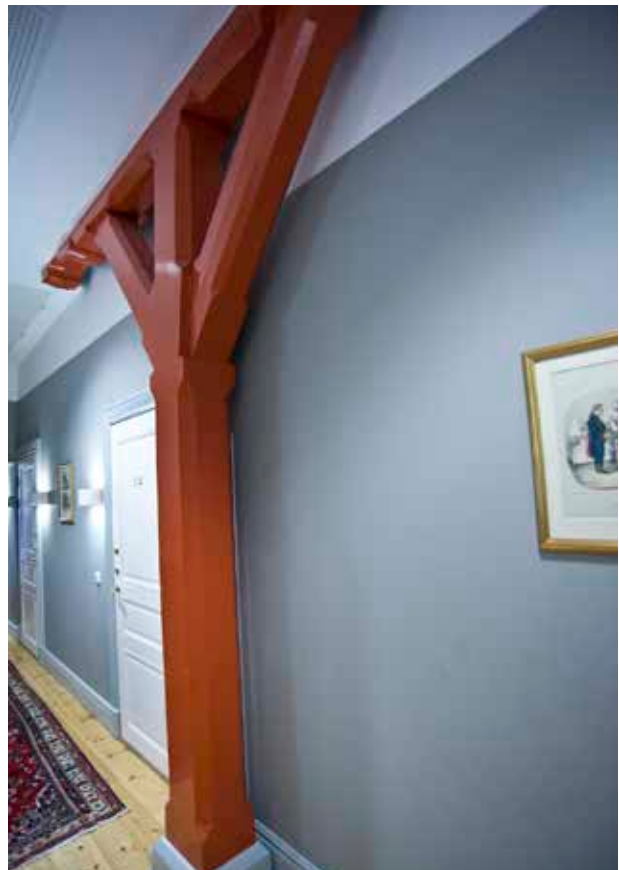
**BILD TILL HÖGER: ÄLDRE BÄRANDE  
KONSTRUKTION AV TRÄ I HOTELLDELEN.  
FOTO J. MALMBERG.**
