STADSHOLMEN

# SUNDSTA GÅRD 1

Sundstabacken 4-8

### FAKTABLAD

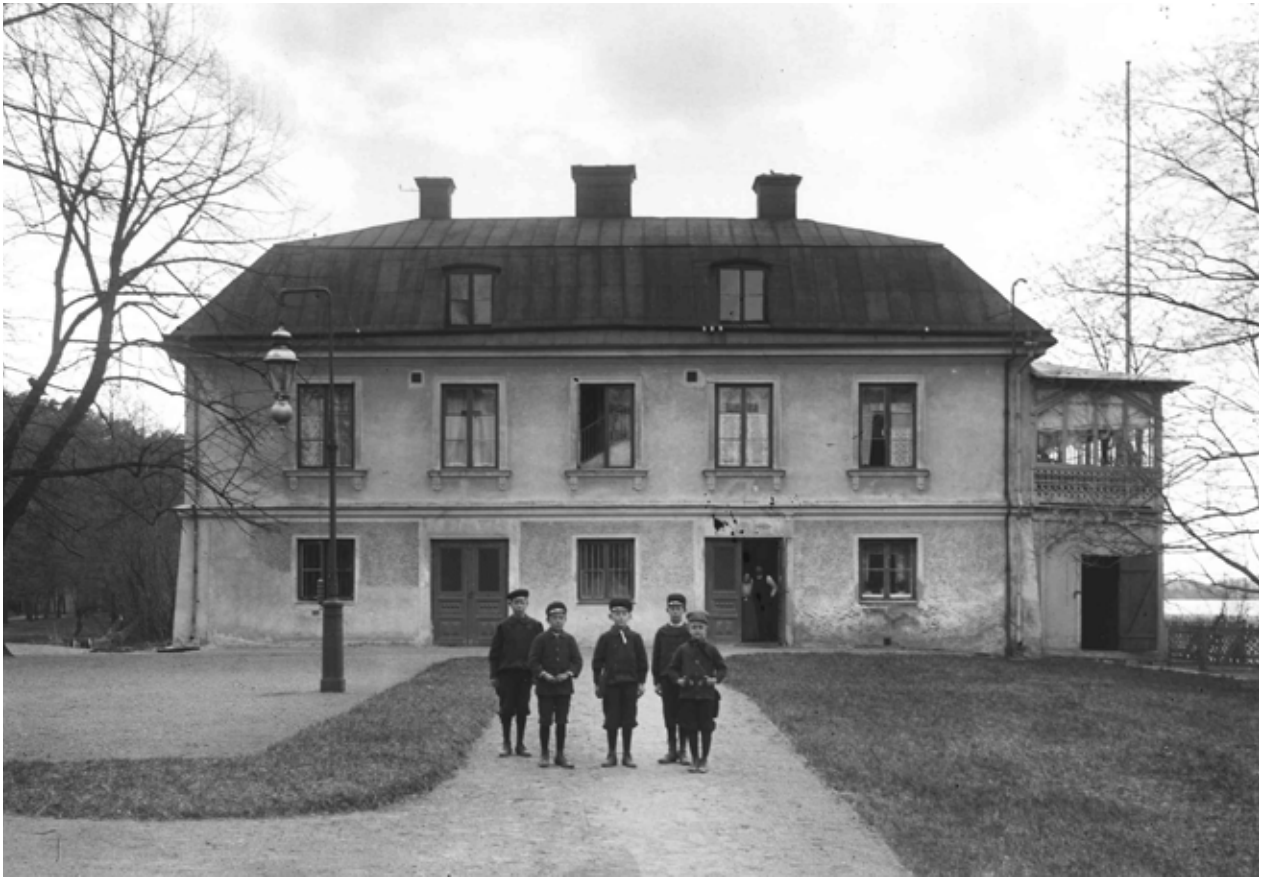
BARN UTANFÖR STENHUSET (NR 3) I BÖRJAN AV 1900-TALET. FOTO: O. HEIMER. SSM:S ARKIV. E 29797.

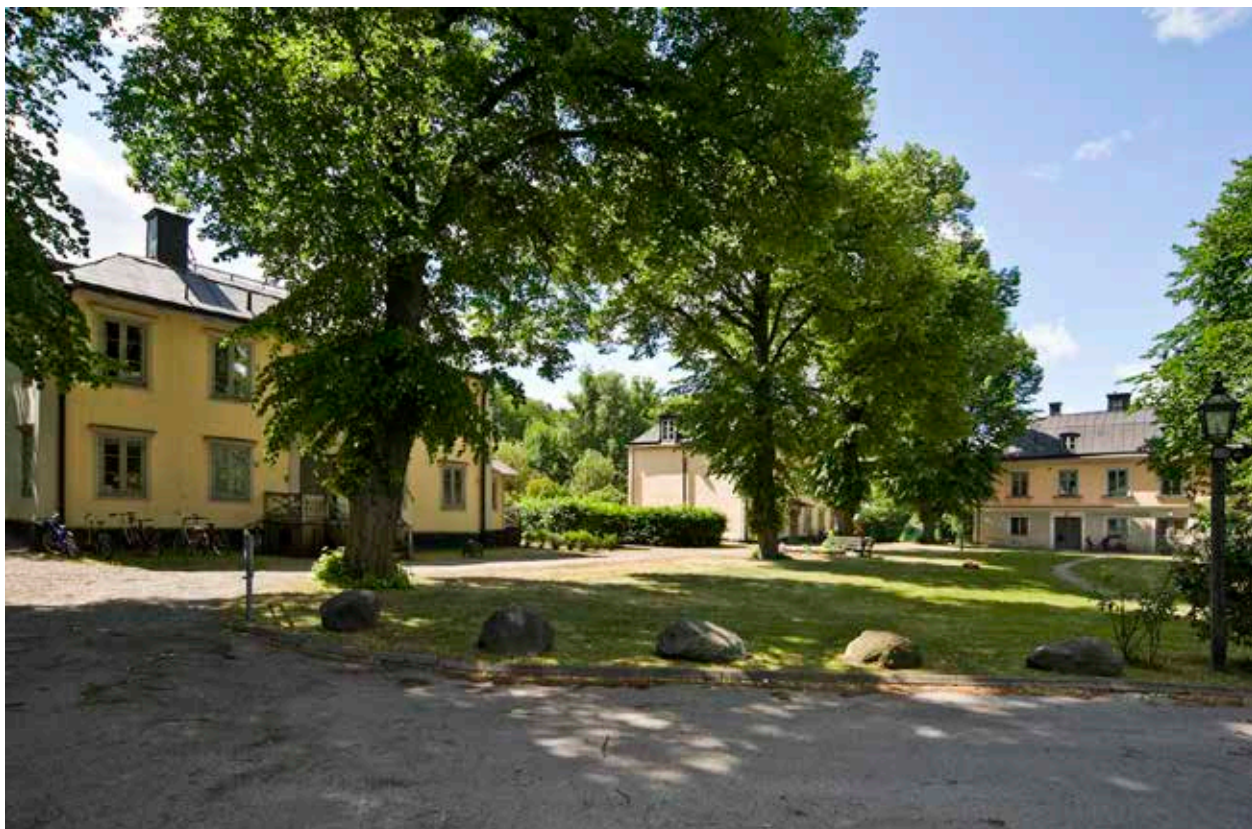
HUVUDBYGGNADEN (NR 1) TILL VÄNSTER, DET FÖRE DETTA SÅPSJUDERIET (NR 2) I MITTEN OCH STENHUSET (NR 3) TILL HÖGER.  
FOTO: J. MALMBERG.

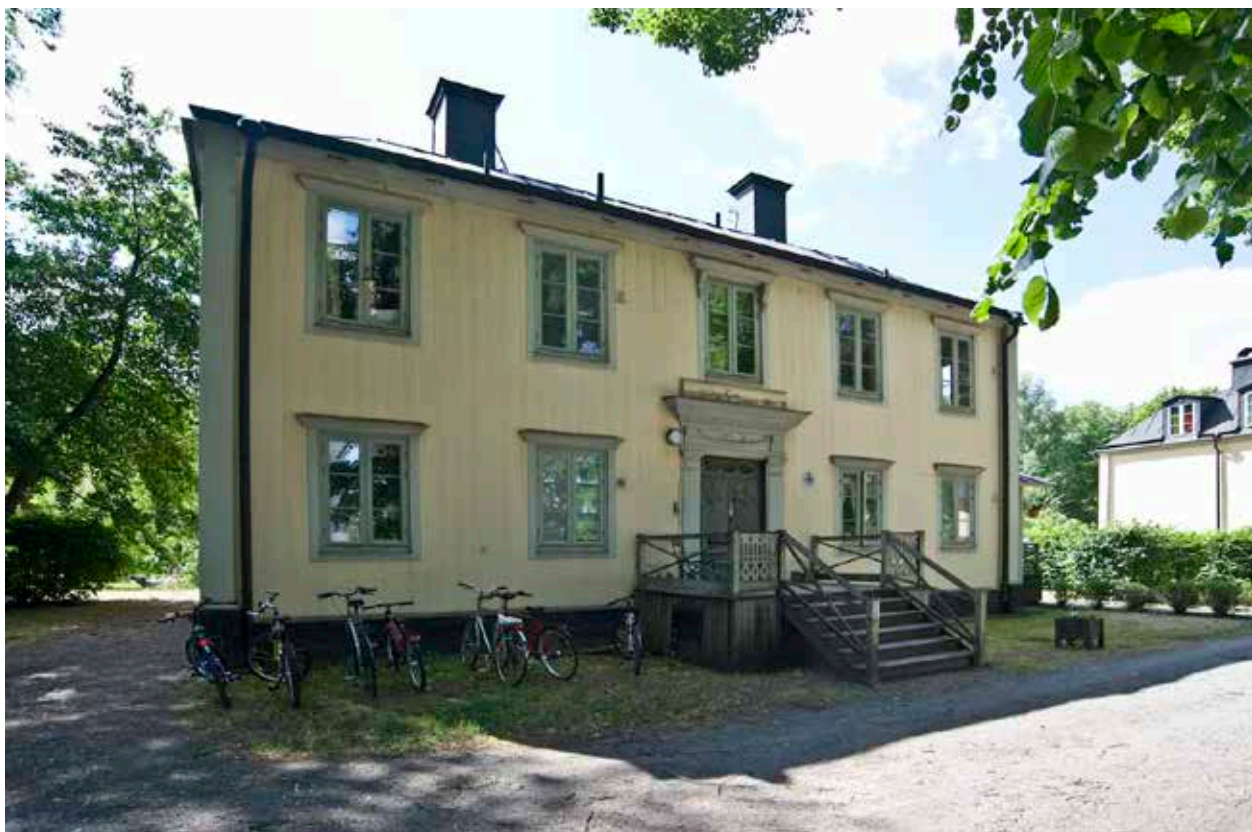
HUVUDBYGGNADEN (NR 1) MED VÄGGAR AV STÅENDE PANEL OCH PORTAL I EMPIRESTIL. FOTO: J. MALMBERG.

Huset är av timmer på tjärad stensockel med fasad av slät stående panel. Byggnaden har fem fönsteraxlar. Fönstren har släta foder och profilerade överstycken av trä, liksom knutlådor och taklist. Taket av plåt är brutet och valmat med två takkupor. Portalen i empirestil har profilerat överstycke och räfflade pilastrar av trä. Till den skulpterade porten leder en trätrappa. På västra gaveln finns en förstukvist med sadeltak och yttre trätrappa. Samtliga fönster är från 1980-talet.

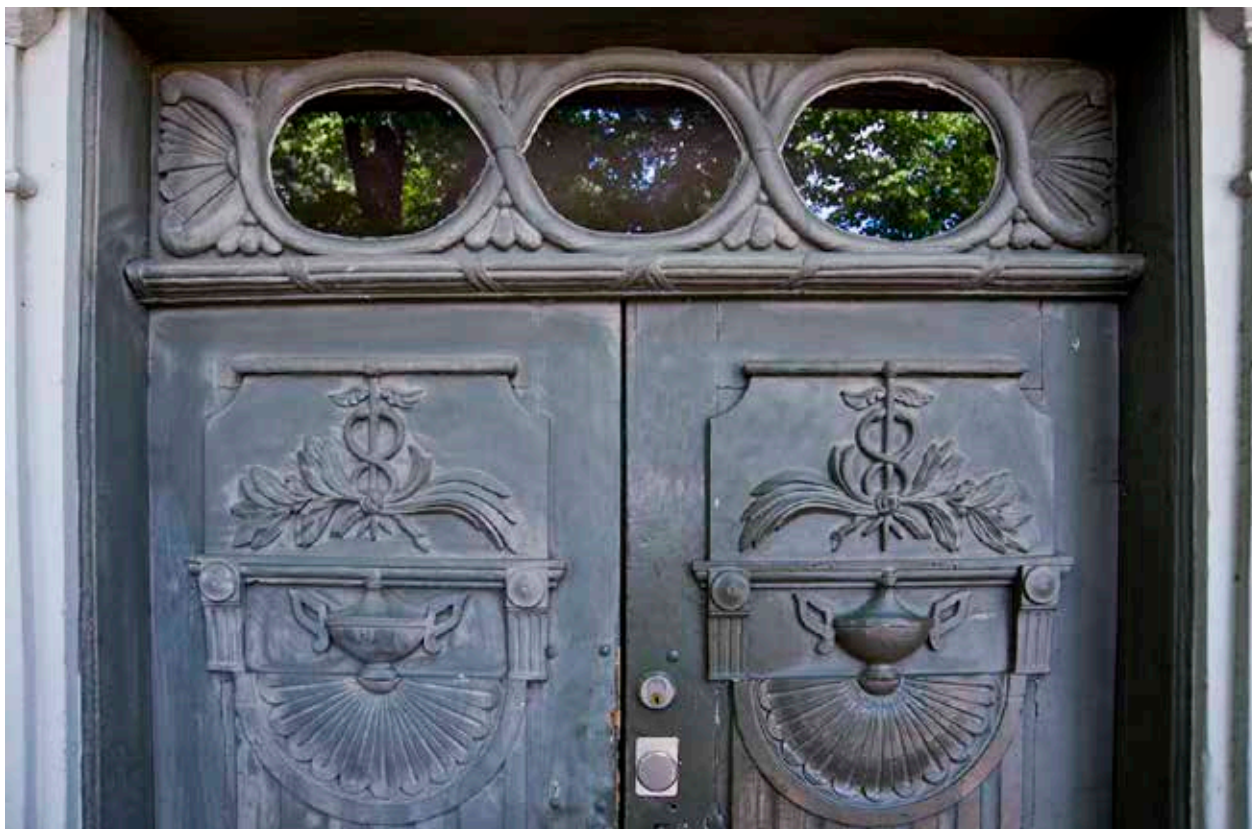
DETALJ AV DE SKULPTERADE PARDÖRRARNA TILL HUVUDBYGGNADEN (NR 1). FOTO: J. MALMBERG.

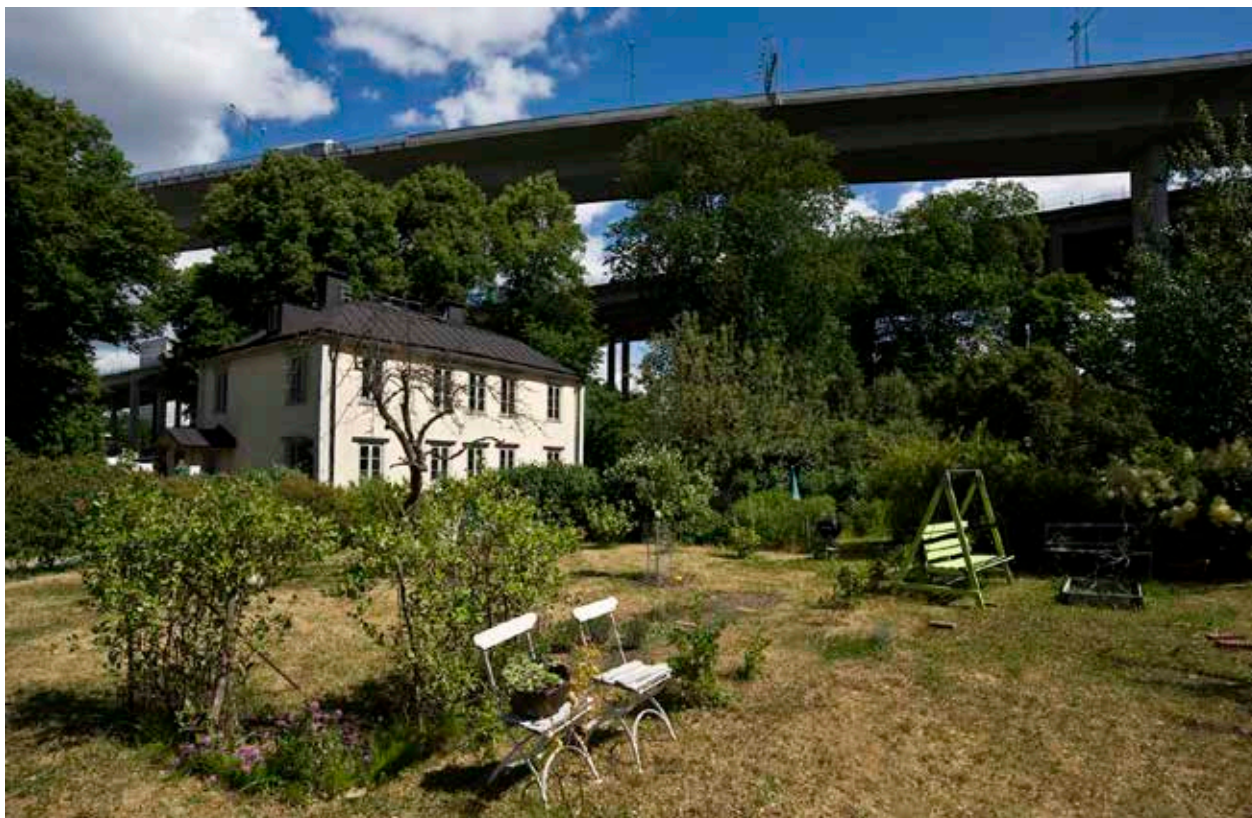
HUVUDBYGGNADENS BAKSIDA (NR 1) MED BROARNA I BAKGRUNDEN. FOTO: J. MALMBERG.

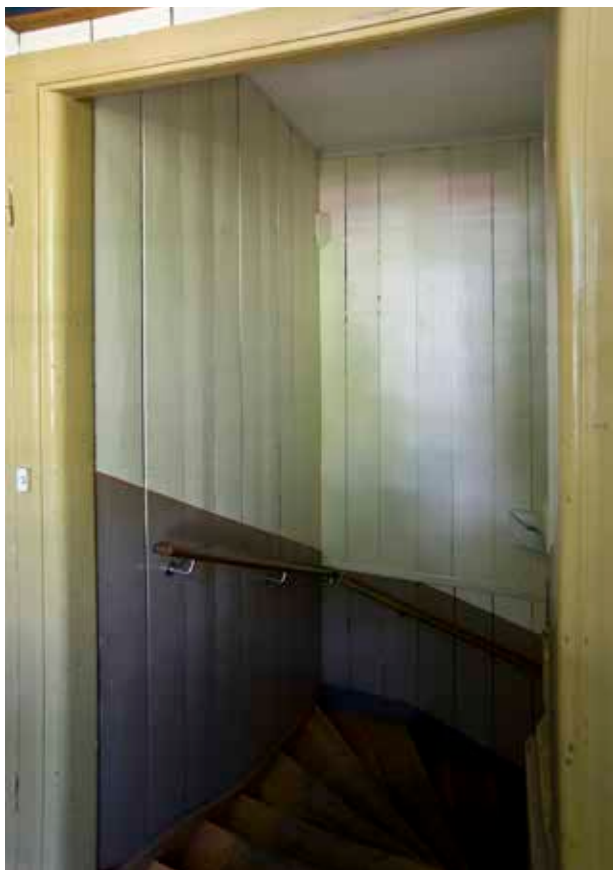
TRAPPA AV TRÄ, HUVUDBYGGNADEN (NR 1). FOTO: J. MALMBERG.

Inne i huset är trappan upp till vinden av trä. Till lägenheterna leder pardörrar med profilerade

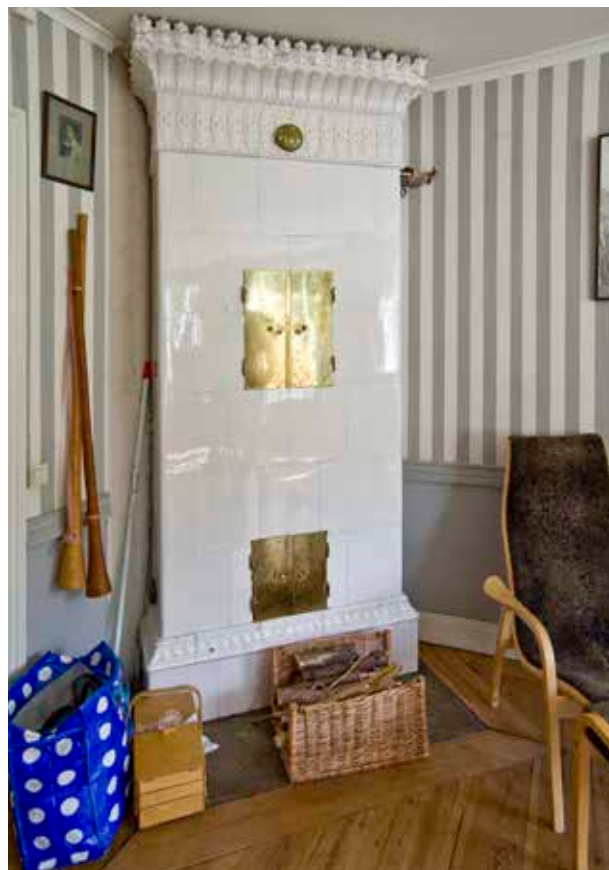
FLAT, VIT KAKELUNG I BOSTADSHUSET (NR 1), SENT 1800-TAL. FOTO: J. MALMBERG.

foder av empiretyp. Av inredningen kan nämnas en kakelugn från uppförandet och flera andra från sent 1800-tal. Det finns också par- och enkeldörrar av empiretyp samt från sent 1800-tal, samt äldre trägolv. Undertaken är nya.

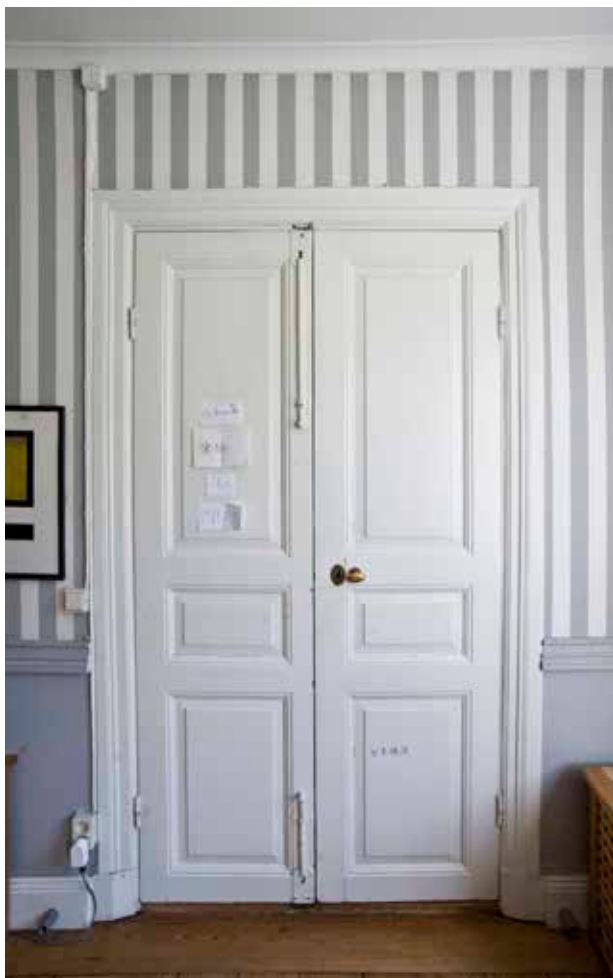
PARDÖRRAR FRÅN 1820-TALET MED SAMTIDA DÖRRFODER. BOSTADSHUSET (NR 1). FOTO: J. MALMBERG.

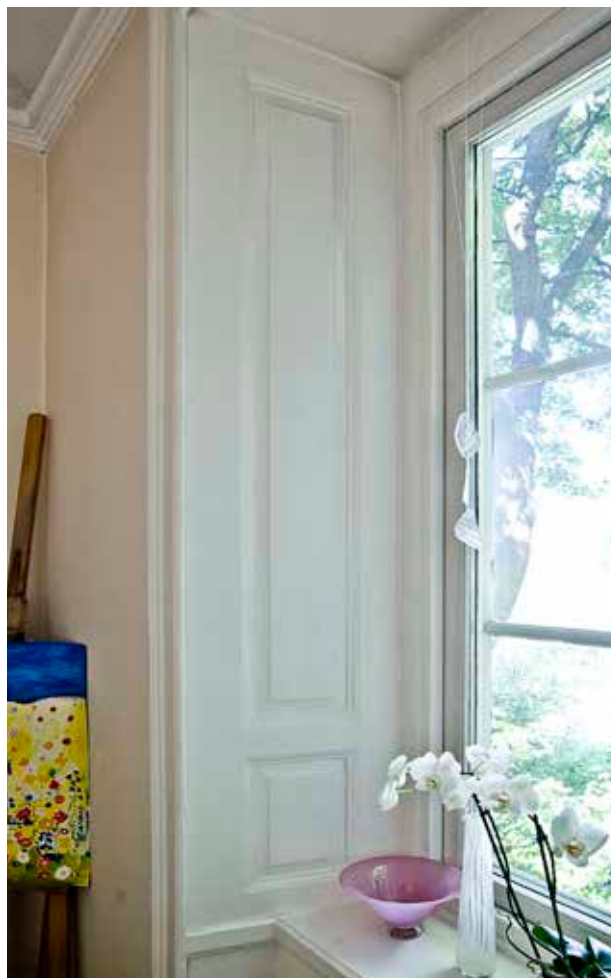
FÖNSTERPANEL FRÅN 1800-TALET S MITT I STENHUSET (NR 3). FOTO: J. MALMBERG.

inredning från 1800-talets mitt såsom dörrsnickerier, bröstpaneler och fönsterpaneler, putsade tak med hålkälslistor och takrosetter. Delar av inredningen präglas av ombyggnader under senare delen av 1800-talet, till exempel runda, vita kakelugnar. Halva bottenvåningen inreddes till bostad först på 1980-talet.

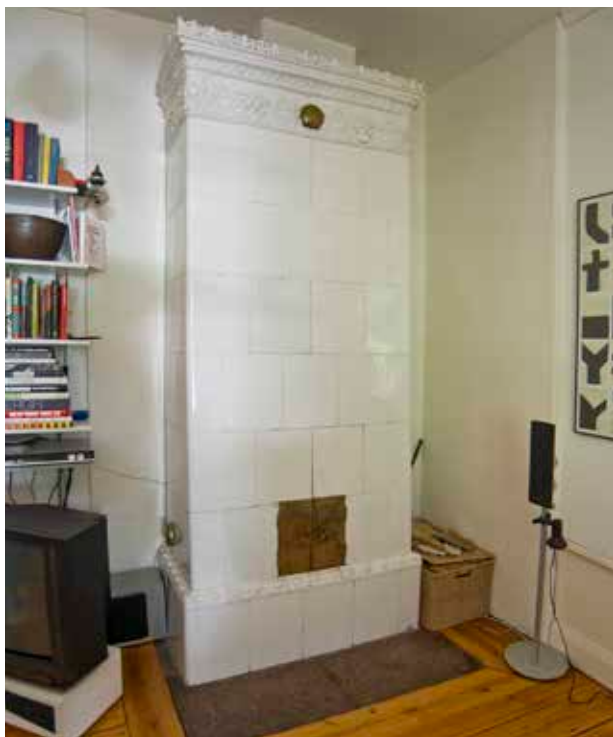
FLAT VIT KAKELUGN FRÅN 1800-TALET'S SENARE DEL, I DET FÖRE  
DETTA SÅPSJUDERIET (NR 2). FOTO: J. MALMBERG.

Lägenhetens snickeriinredning är i stor utsträckning nytillverkad. Några äldre runda, vita kakelugnar finns kvar.
