**STADSHOLMEN**

# SVALGÅNGEN 6

Brännkyrkagatan 19

### FAKTABLAD

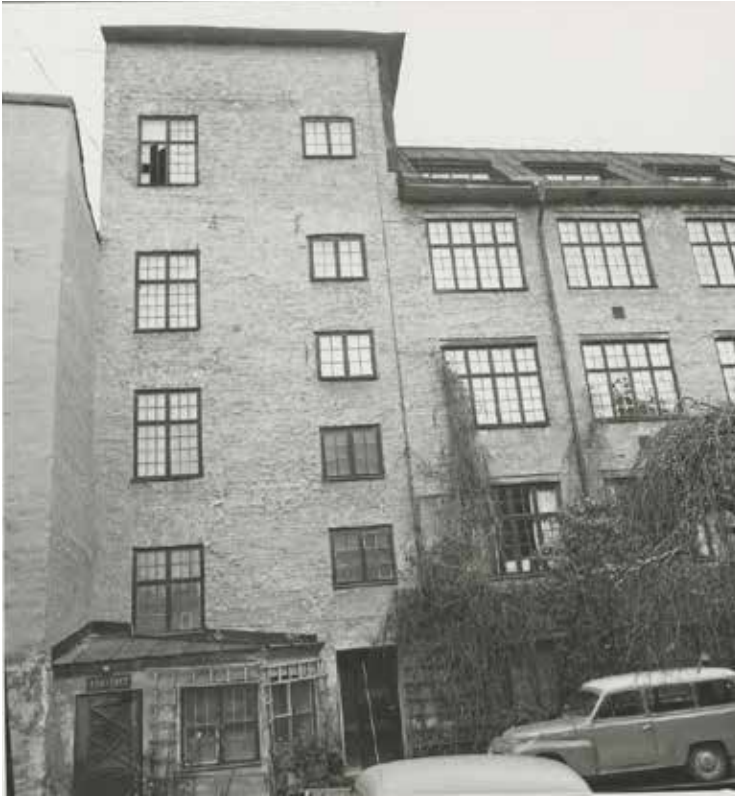
DEN ÄLDRE BYGGNADENS GÅRDSFASAD. FOTO L. BENGTSSON 1970. SSMF96047

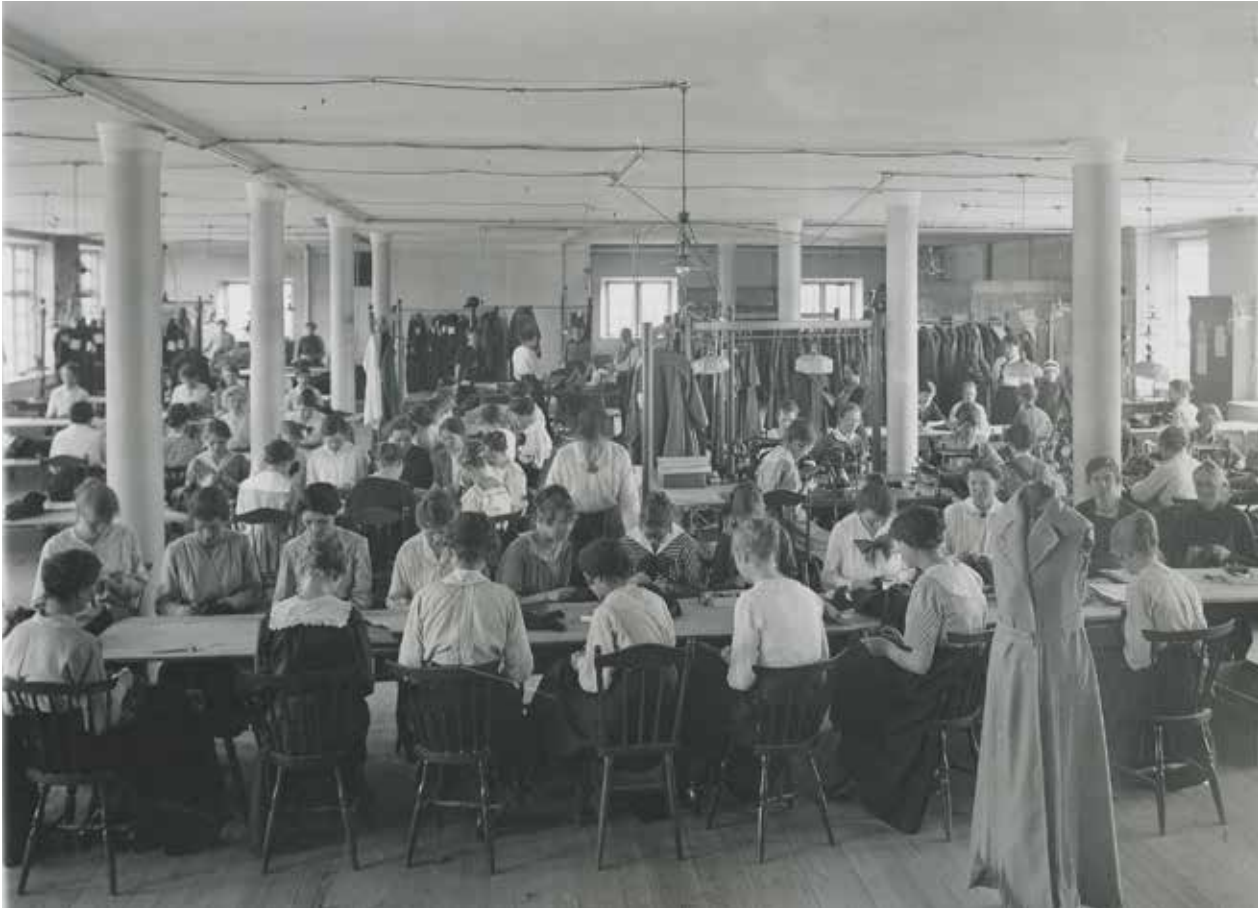
INTERIÖR FRÅN ELIS FISCHERS KAPPFABRIK 1922. FOTO A. WIKLUND SSME26818

Enligt ritningarna skulle all den äldre inredningen rivas ut. Bottenvåningen som var låg skulle inrymma bland annat packrum och de över tre meter höga övriga våningar innehålla verkstäder. Golvplanen skulle förstärkas med kolonner, två nya trapphus byggas och hiss installeras. Gatu- och gårdsfasadens fönster fick större öppningar. Det äldre taket bevarades men höjdes och nya takkupor sattes in. I huset verkade AB Fischers kappfabrik och under en period användes delar av huset till fabrikslokaler för tillverkning av glödljusnät.

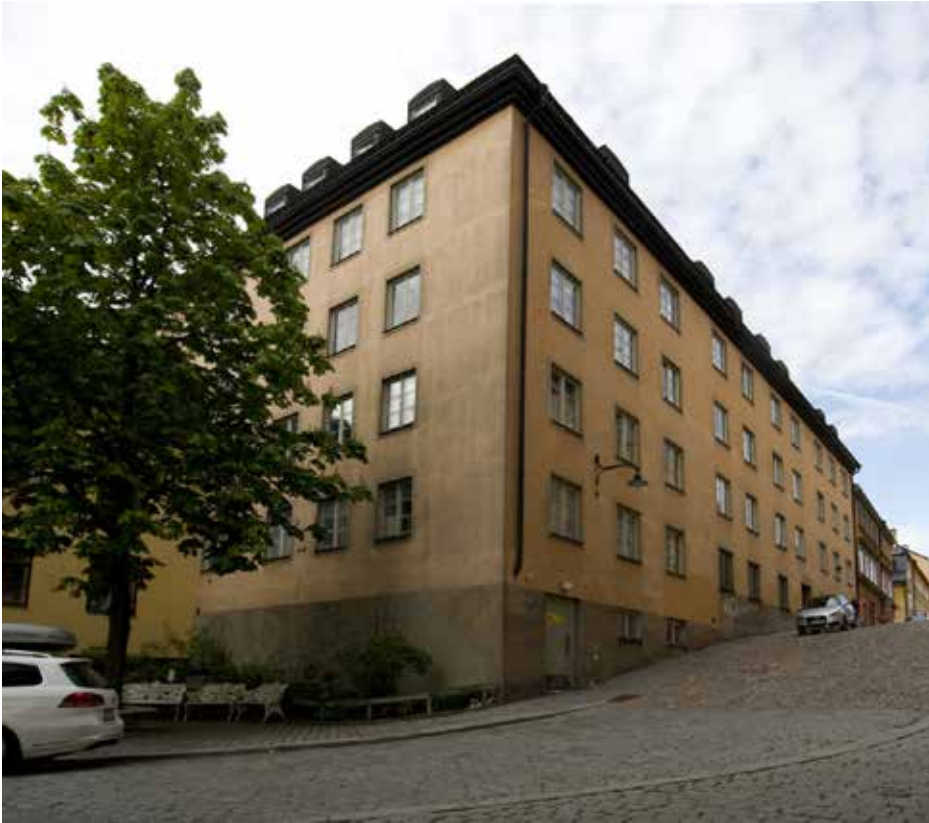
SVALGÅNGEN 6 VID BRÄNNKYRKAGATAN. FOTO J. MALMBERG

Byggnaden består av fyra våningar med källare och inredd vind. Den uppfördes 1979 varav inga äldre delar återfinns. Fasaderna är gulfärgade och slätputsade med en profilerad takfot och brutet, plåtklätt tak med fönsterkupor. Mot Brännkyrkagatan finns nio fönsteraxlar. Fönstren har en mittpost, två spröjsade bågar och putsade omfattningar. Entréporten mot Brännkyrkagatan är indragen i murlivet och öppningen har en putsad omfattning med välvd oandel. Dörrarna är av grönmålad plåt med

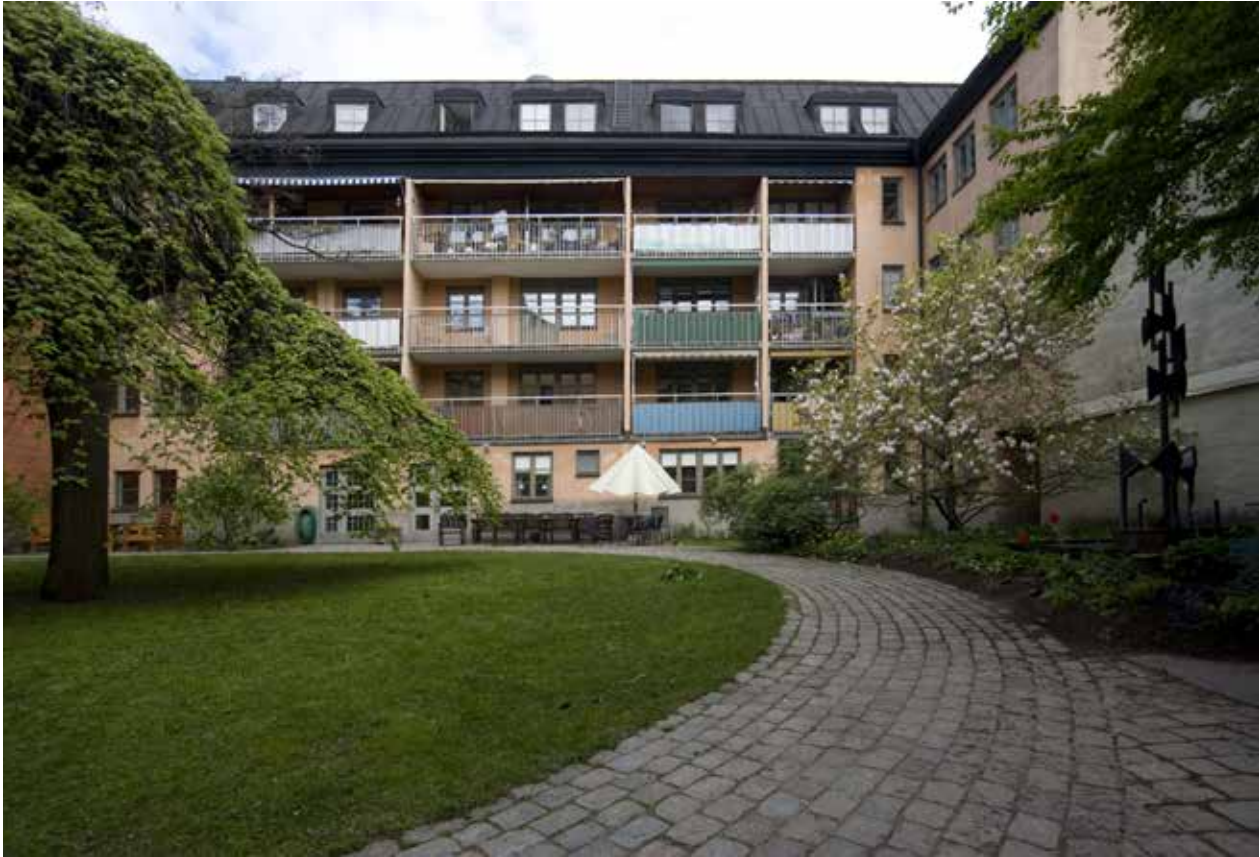
GÅRDSFASAD MED BALKONGER. FOTO J. MALMBERG

fönsterpartier. Gårdsfasaden är till stor del täckt av balkonger med gjutjärnsräcke. Trapphusen består av terrazzogolv och trappor, putsade väggar med släta lister, fanérdörrar och tak av träullscement. Fönstren har fönsterbänkar av marmor. Till alla plan går hissar. Lägenheternas ytskikt präglas helt av 1979 års formspråk.
