STADSHOLMEN

# SVALGÅNGEN 7

Hornsgatan 34, 36 och 38, Bellmansgatan 7, 9, Maria trappgränd 8–10

SÖDERMALM

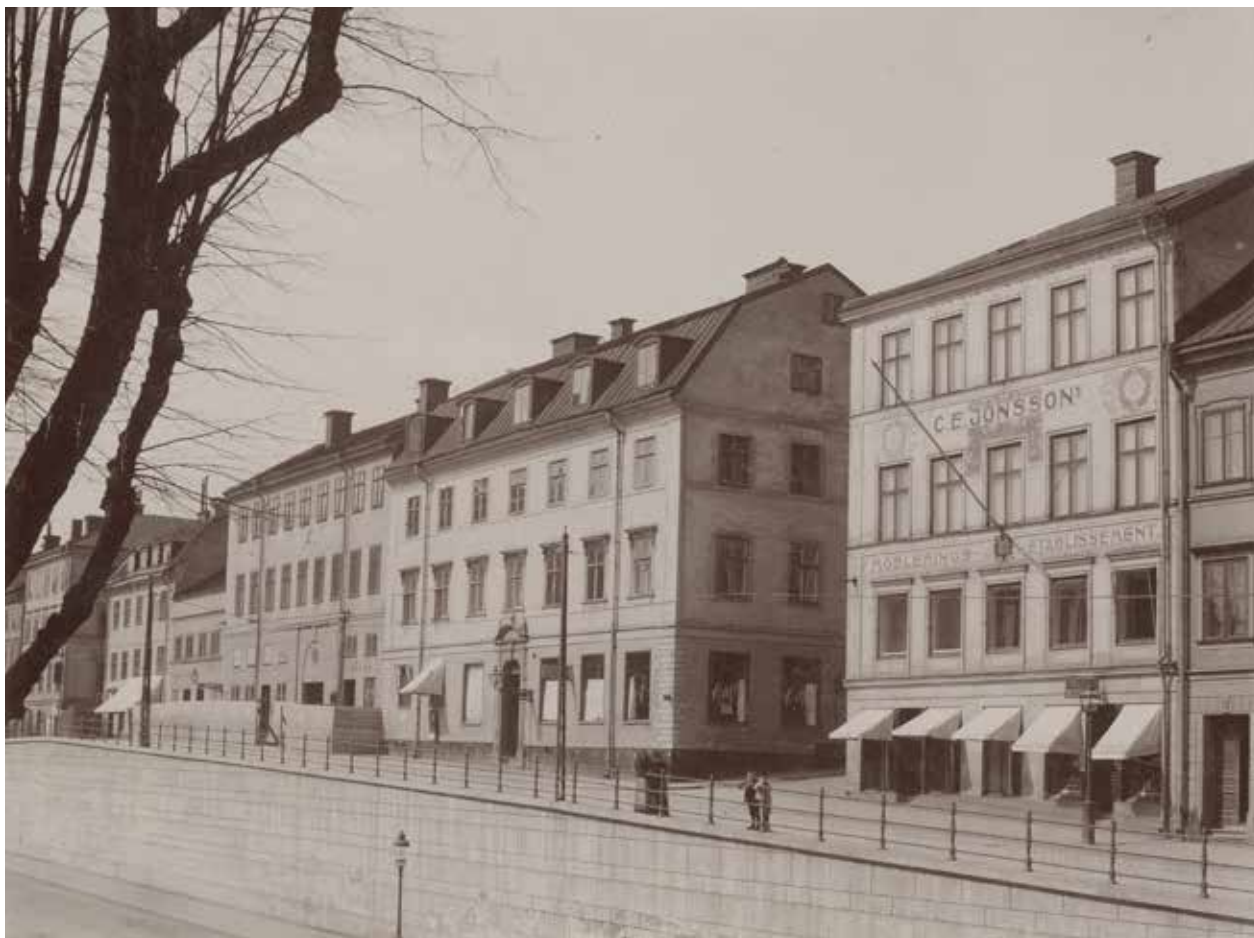
HUVUDBYGGNADERNA LÄNGS HORNSGATAN 1907. OKÄND FOTOGRAF. SSMC 594

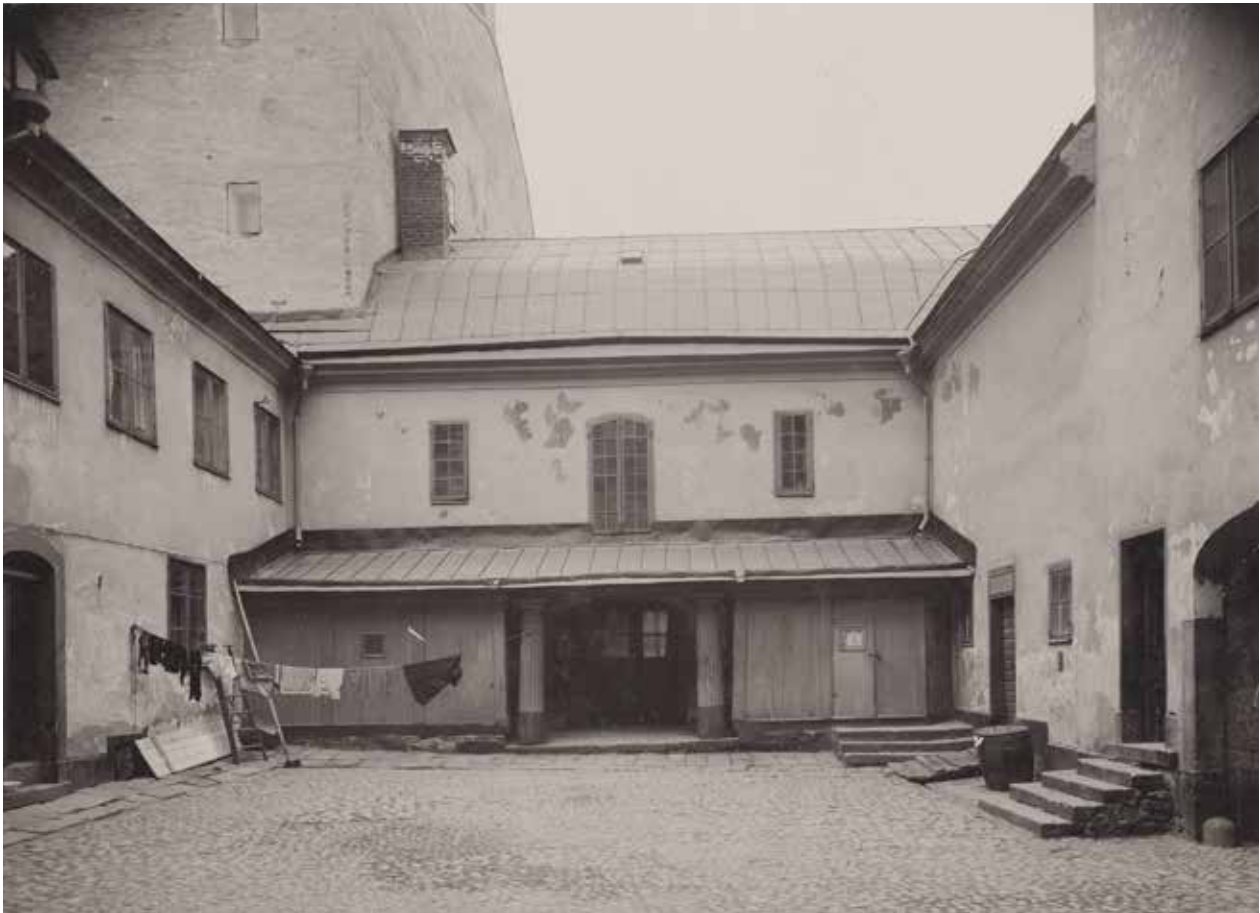
DEN ÄLDRE GÅRDSMILJÖN VID HORNSGATAN 34. FRAMFÖR DEN NORRA GÅRDSFLYGELN STÅR EN BYGGNAD MED PELARE VID ENTRÉN. FOTO: ATELJÉ LARSSON, 1908. SSMC 852

skiljemurar, golv, tak, fönster, dörrar, kakelugnar, stentrappa och tak. På gården uppfördes 1778 ytterligare två stenbyggnader i två våningar, en i norr och en i öster. Gården var nu helt kringbyggd. Den norra byggnaden inrymde fyra vedbodar i bottenvåningen och ovanför fanns ytterligare tre samt överst en klädvind. Den östra byggnaden hade en inkörsport i bottenvåningen, nio förråd, två vagnshus och två stall. Den andra våningen innehöll fyra rum, en garderob, två skafferier och två hövindar. År 1790 köptes egendomen av slottsstenhuggaren J. A. Göthe. Från 1820-talet nämns en ateljé i den norra flygeln där Göthe hade sin verkstad. Framför byggnaden fanns en låg envåningsbyggnad i trä vars ingång kantades av doriska träkolonner.

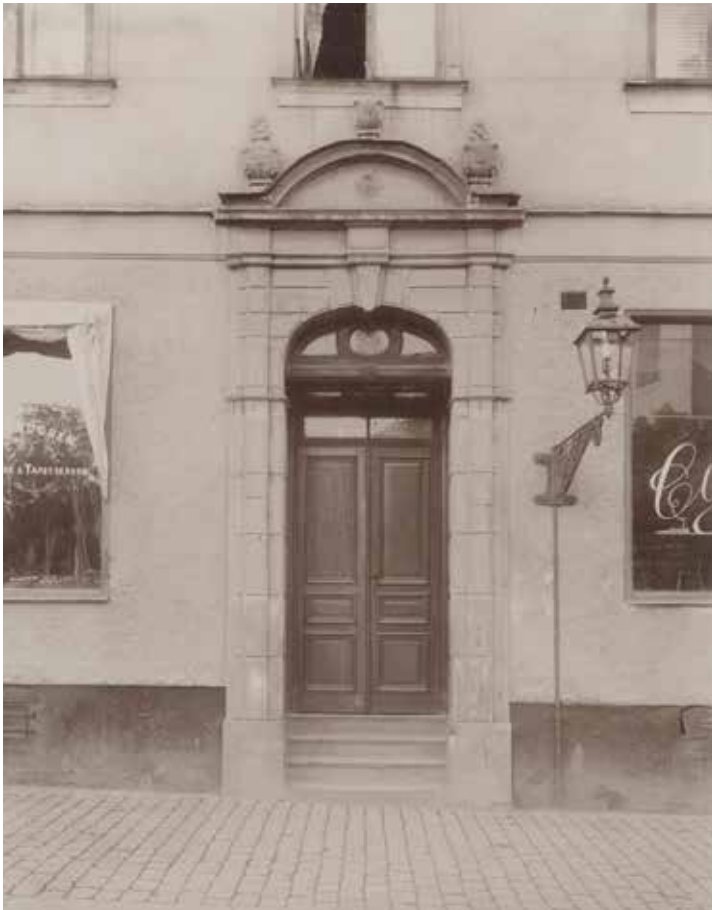
**HORNSGATAN 36 OMKRING SEKELSKIFTET 1900. HÄR SYNS PORTEN SOM DET SÅG UT INNAN DEN BYGGDES OM UNDER 1920-TALET. REFOTO AV AF PETERSENS, UR ALBUM TILLHÖRIGT SÖDERS KFUM. SSMF41804**

Den östra gårdsflygeln, hus nummer 6 på kartan, ombyggdes kraftigt omkring sekelskiftet 1900 och under 1920-talet fick portgången och portalen mot Hornsgatan en nyklassicistisk prägel med doriska pelare som inbyggdes i den ursprungliga portalen. Möjligt är att även gården byggdes om vid detta tillfälle och den östra gårdsflygeln revs. Hornsgatan 36 förvärvades av staden 1944.

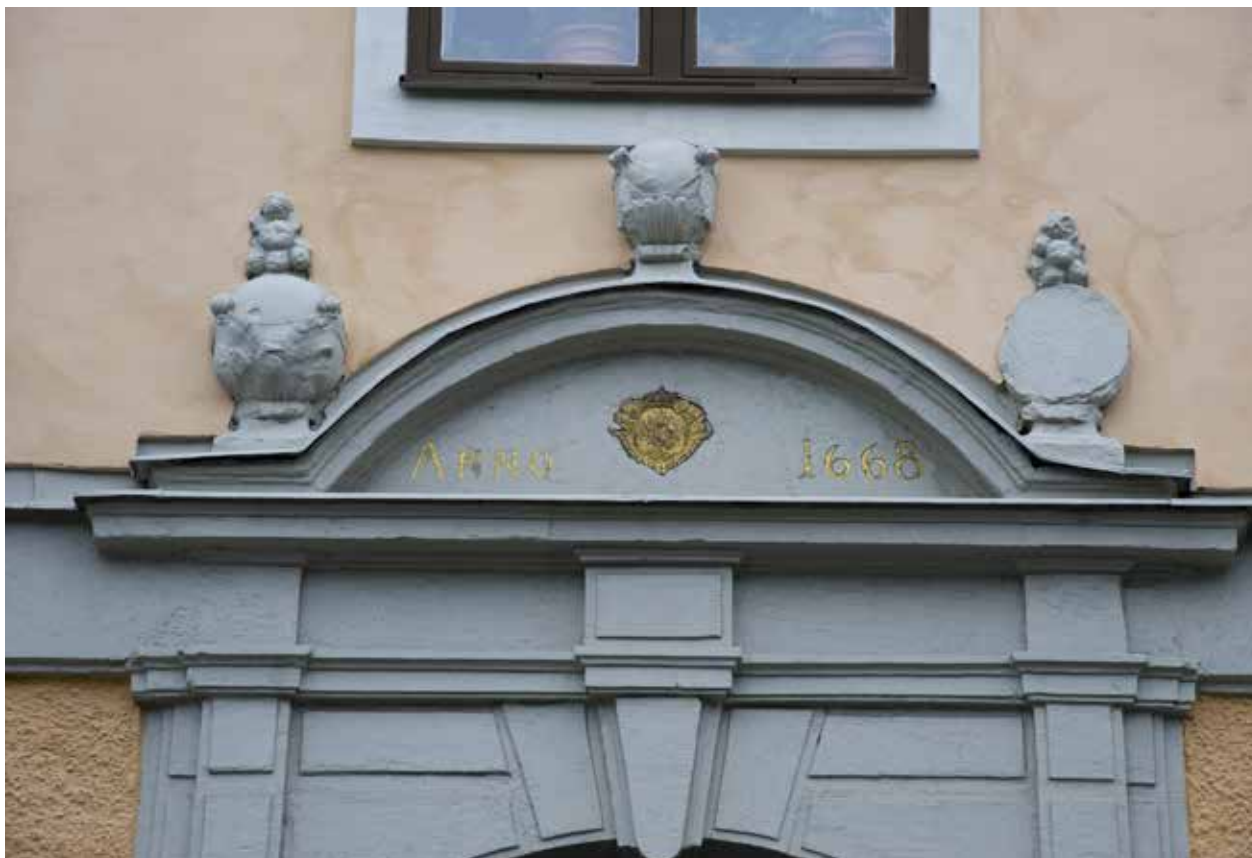
PORTAL VID HORNSGATAN 34 MED ÅRTALET 1668. FOTO: J. MALMBERG

Husets portal är ursprunglig och kvaderputsad med rundbågigt överstycke som kröns av putsornament. I överstycket står inskriptionen 1668 som hänvisar till husets uppförande. I den välvda nischen finns ett äldre ovanfönster bevarat. Parporten av trä har av helfranska fyllningar och ett ovanfönster, sannolikt från tidigt 1800-tal. Mot gården finns en

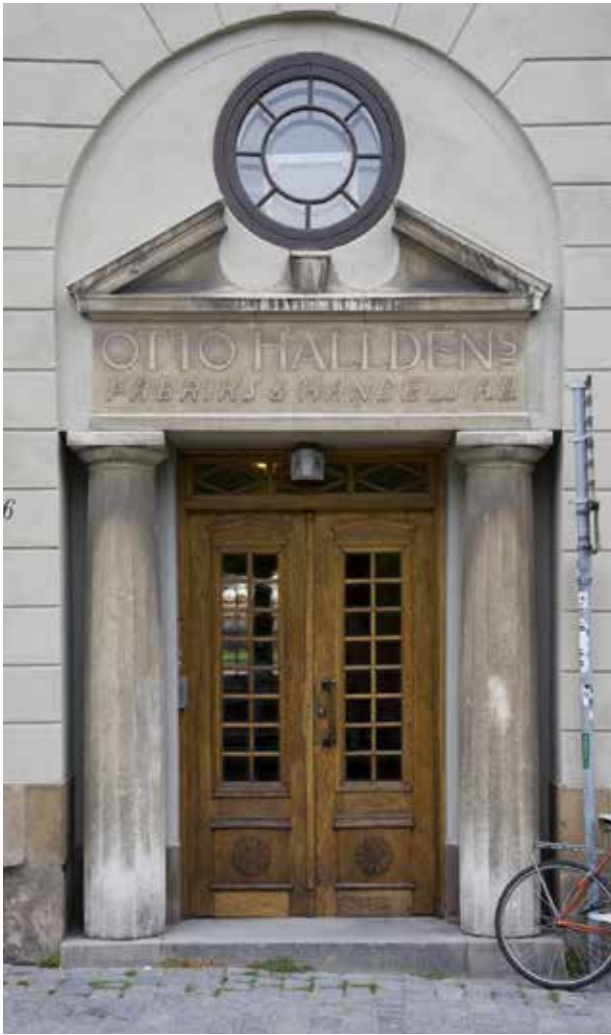
URSPRUNGLIG 1700-TALS PORTAL SOM BYGGDES PÅ UNDER 1920-TALET OCH FICK EN NYKlassicistisk PRÄGEL MED DORISKA PELARE OCH PARDÖRR. FOTO: J. MALMBERG

Huvudbyggnadens tak har från början varit brutet och täckt med tegel men sedan 1860-talet har det ett sadeltak av plåt. Den putsade sockelvåningen har en kraftig portal från 1780 som förändrades under 1900-talet genom att kolonner av dorisk typ inplacerades. Detta medförde att gavelfältet ändrades och nya portar sattes in. De två övre våningarna är slätputsade med fönster i liv med fasaden utan omfattningar. Fönstren har en rektangulär form med mitt- och tvärpost samt fyra inåtgående bågar. I bottenvåningen finns stora butiksfönster.

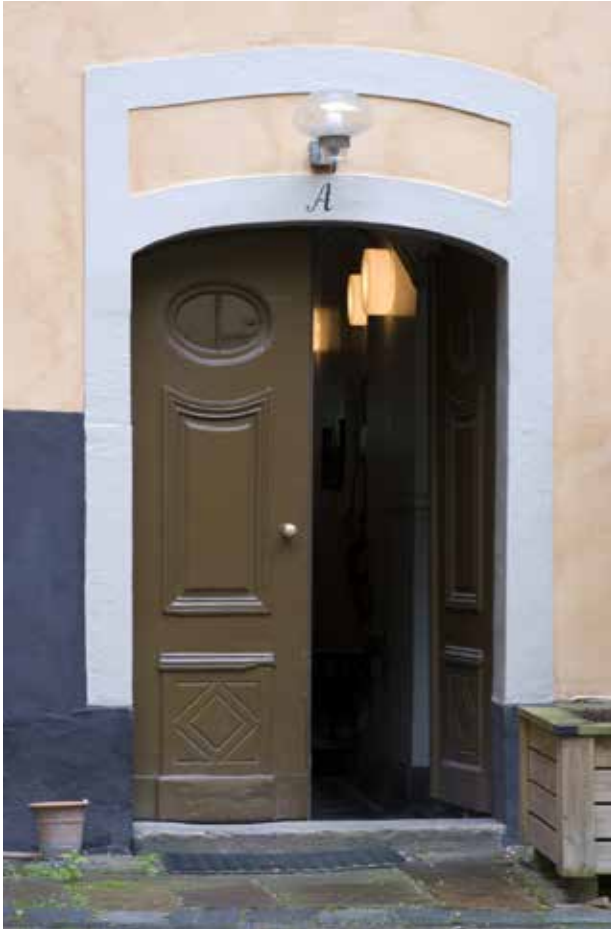
HORNSGATAN 34 MED PARPORT FRÅN 1700-TALET SOM LEDER TILL GÅRDEN. FOTO: J. MALMBERG

Hornsgatan 34 består av fyra byggnader omkring kvarterets mindre gård. Gården förbinds med Maria Trappgränd via en portgång med parport av rombformat mönster. Mot norr finns en liten uppbyggd terrass som tidigare var grunden till en byggnad. Den nu rivna byggnaden innehöll bland annat skulptören Göthes verkstad.

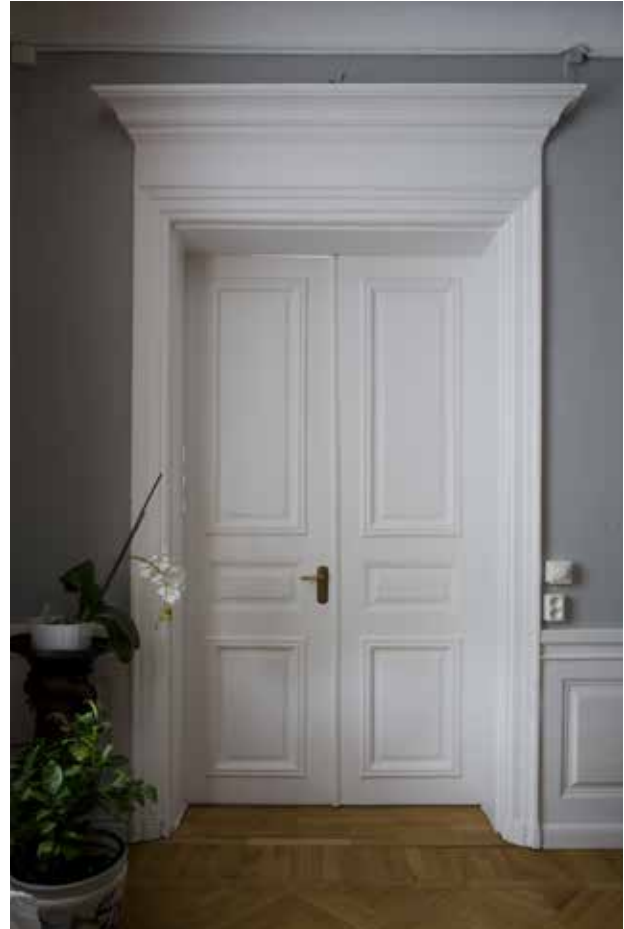
PÅKOSTADE INTERIÖRER MED HELFRANSKA PARDÖRRAR, DÖRRÖVERSTYCKEN SAMT BRÖSTPANELER FRÅN 1700-TALET. FOTO: J. MALMBERG

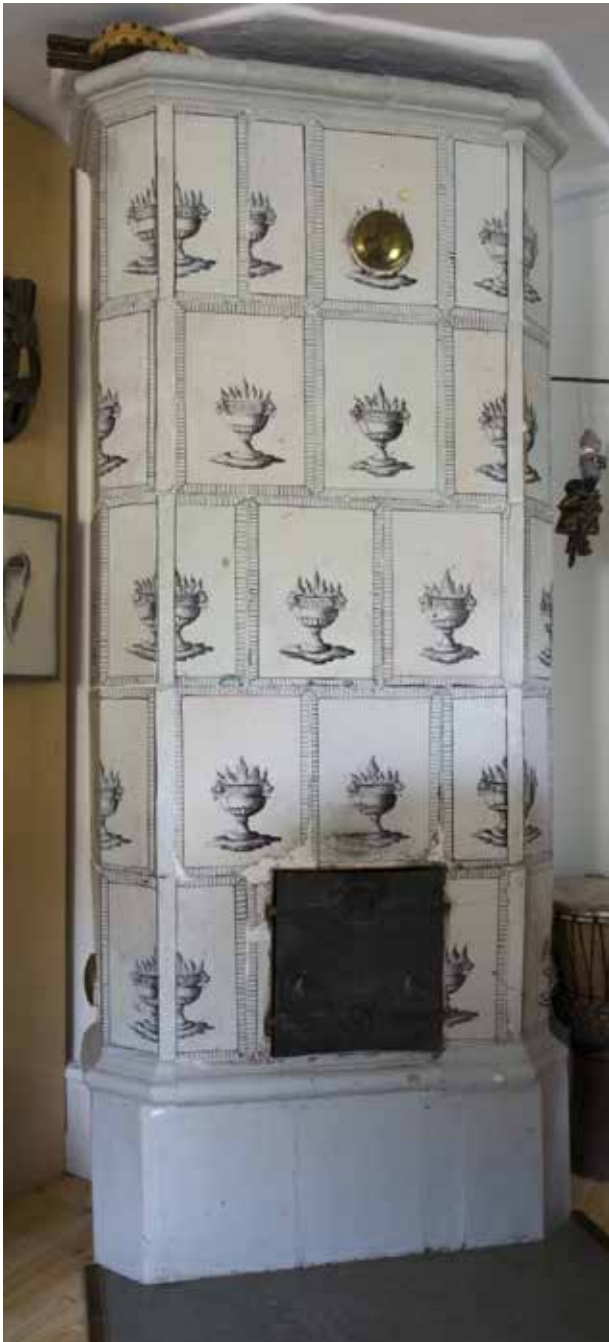
BEVARAD KAKELUGN FRÅN 1700-TALET I HORNSGATAN 38.  
FOTO: J. MALMBERG

I huvudbyggnaden finns mycket välbevarad 1700-talsinredning med flera 1700-tals kakelugnar, några eventuellt uppsatta under 1900-talet. Av äldre dörrar finns helfranska enkeldörrar från 1700-talet, fönster- och dörrpaneler från 1700-talet samt hålkål och vulst i tak från 1700-talet.

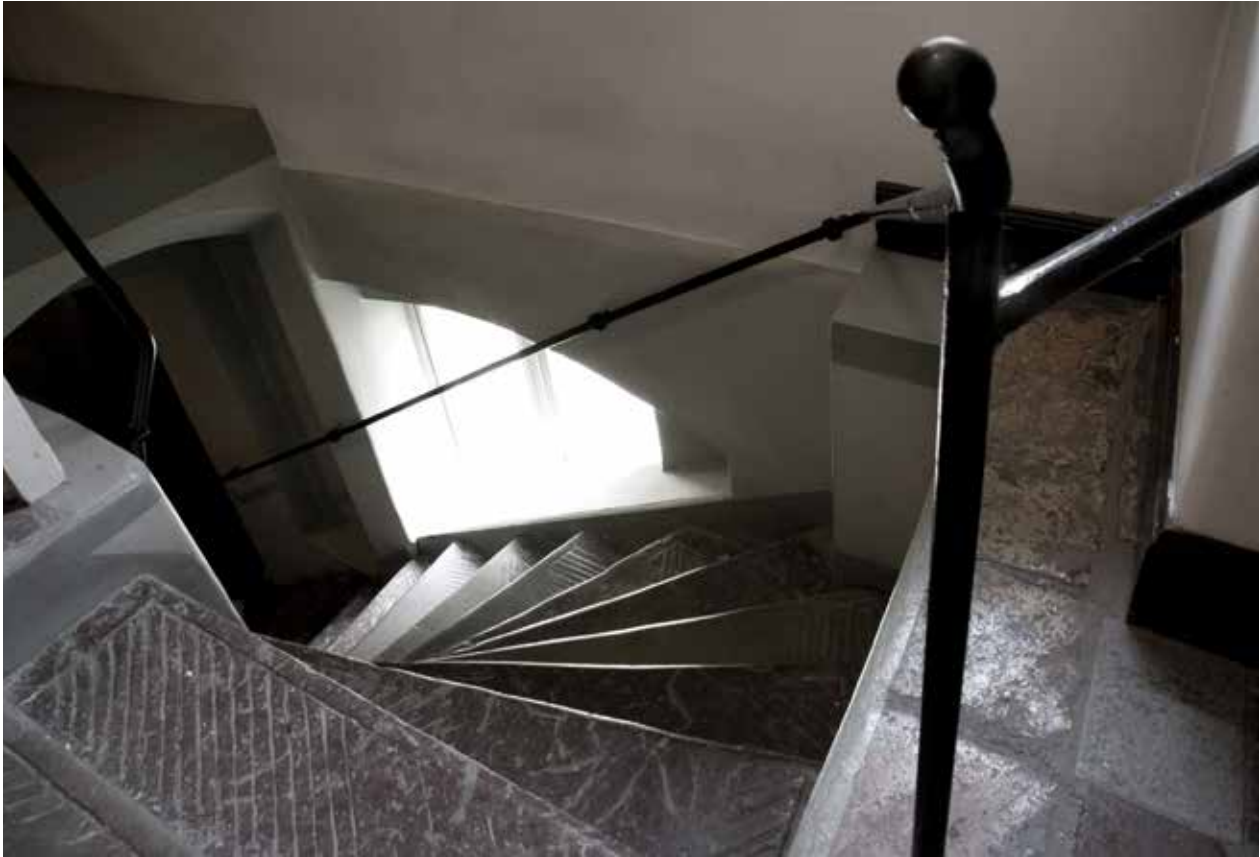
BELLMANSGATAN 7 MED ÄLDRE KALKSTENTRAPPA OCH LEDSTÄNGER FRÅN 1700-TALET. FOTO: J. MALMBERG

Byggnadens trapphus har golv av marmor och kalksten. I trapphuset 7a finns även dekorativa viktoria-plattor med olika färger. Trapporna är av kalksten med ledstänger av järn från 1700-talet. Dörrar är till övervägande del från sent 1800-tal och består av både enkel- och pardörrar med fyllningar. I lägenheterna finns främst spår av 1800-talet med byggnadsdetaljer såsom dörrar, snickerier och taklister. Det finns dock även 1700-tals dörrar, både hel- och halvfranska med tre fyllningar. Bevarade kakelugnar är främst från tiden mellan 1800-talets andra hälft samt 1900-talets början.

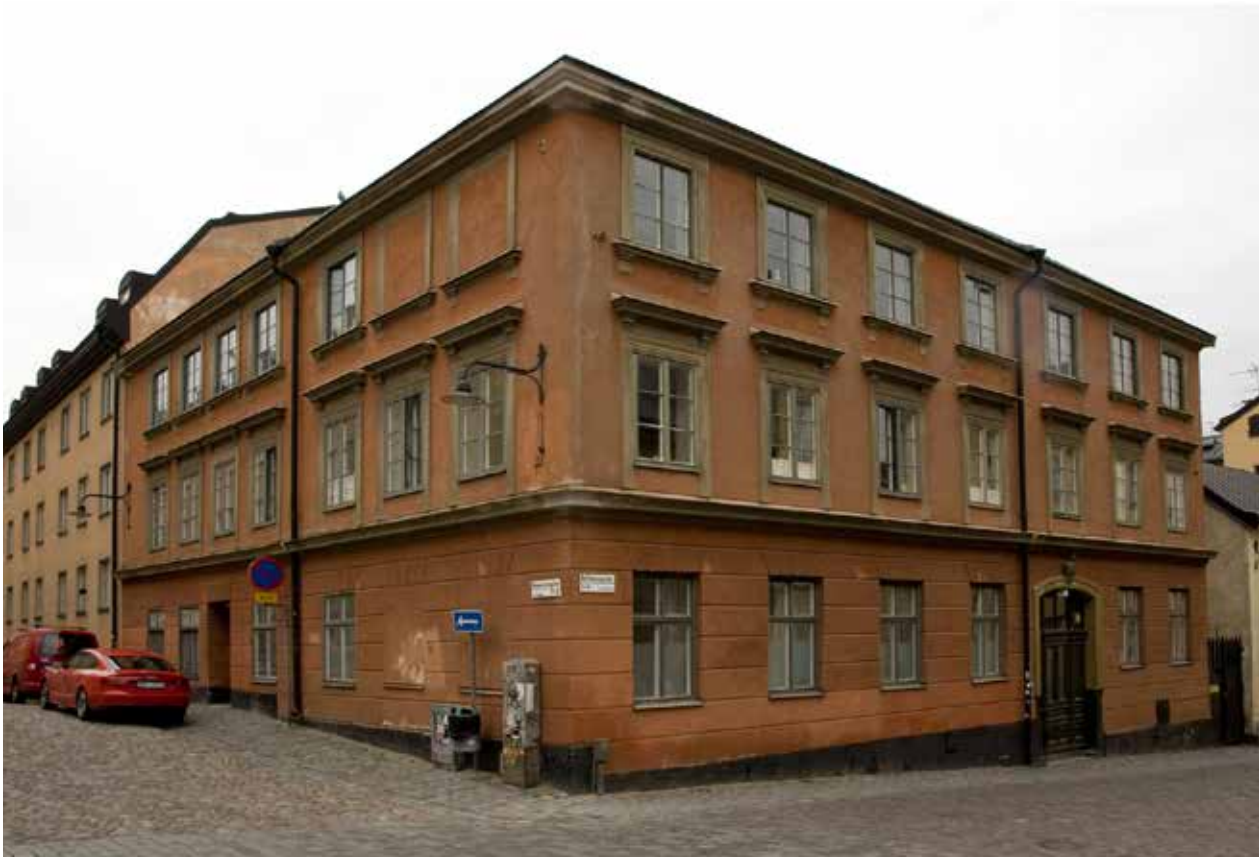
**HÖRNHUSET VID BELLMANSGATAN/BRÄNNKYRKAGATAN. HUSET UPPFÖRDES 1759 MEN FASADDEKOREN TILLKOM SANNOLIKT UNDER 1860-TALET. FOTO: J. MALMBERG**

Huvudbyggnaden har en välbevarad 1700-talsvolym bortsett från att det ursprungliga takfallet mot gatan ersattes av det befintliga under 1860-talet. Gatufasaderna har rusticerad bottenvåning med en kraftig profilerad list mot de övre våningarna. Våning två och tre är slätputsade med kraftiga profilerade omfattningar. Den andra våningens omfattningar är extra dekorativa med överliggare på konsoler. Mot taket finns en profilerad takfot. Sannolikt är dekoren tillkommen under 1860-talet.

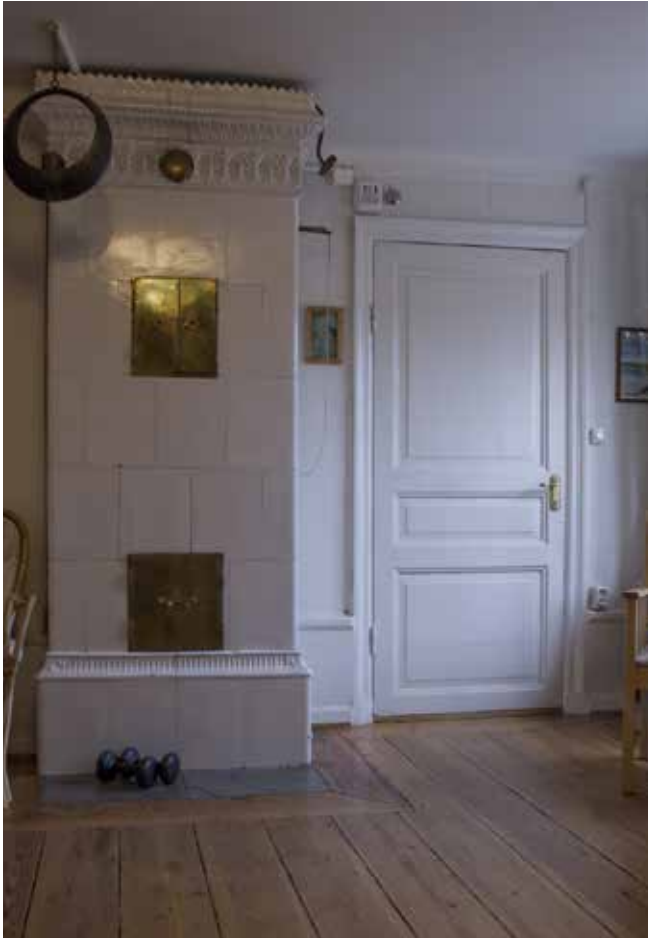
BELLMANSGATAN 7 MED INREDNING OCH KAKELUGN FRÅN 1800-TALET. FOTO: J. MALMBERG
