**STADSHOLMEN**

# TAPETEN 9

Brännkyrkagatan 111 a-c

### FAKTABLAD

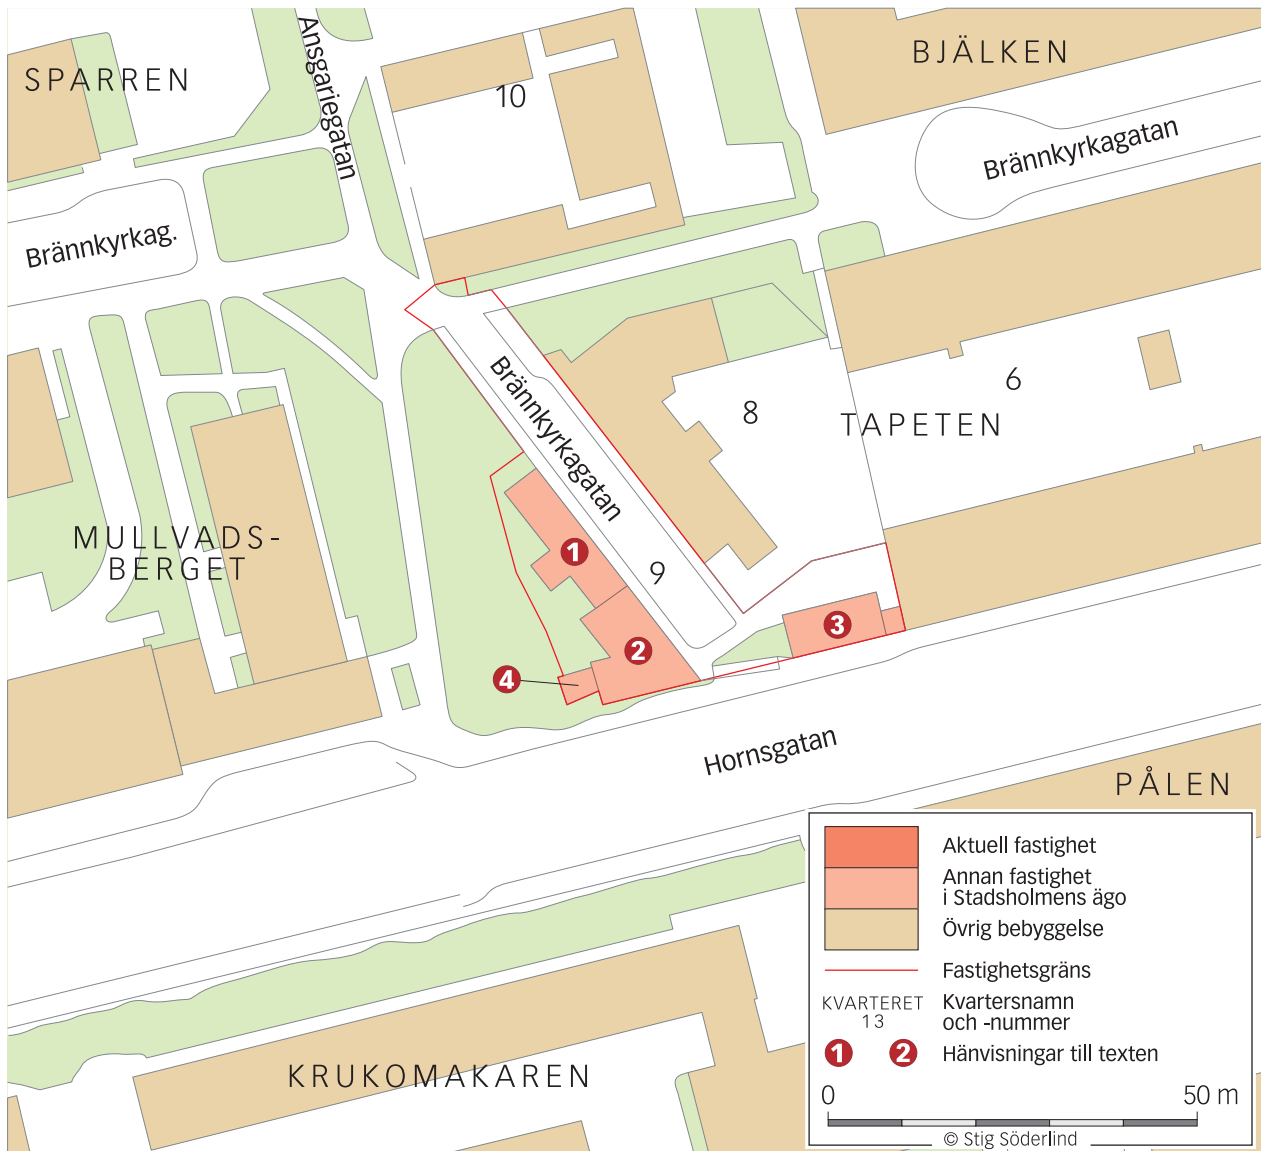
- 1 BRÄNNKYRKAGATAN 111C
- 2 BRÄNNKYRKAGATAN 111B
- 3 BRÄNNKYRKAGATAN 111A
- 4 FÖRRÅD

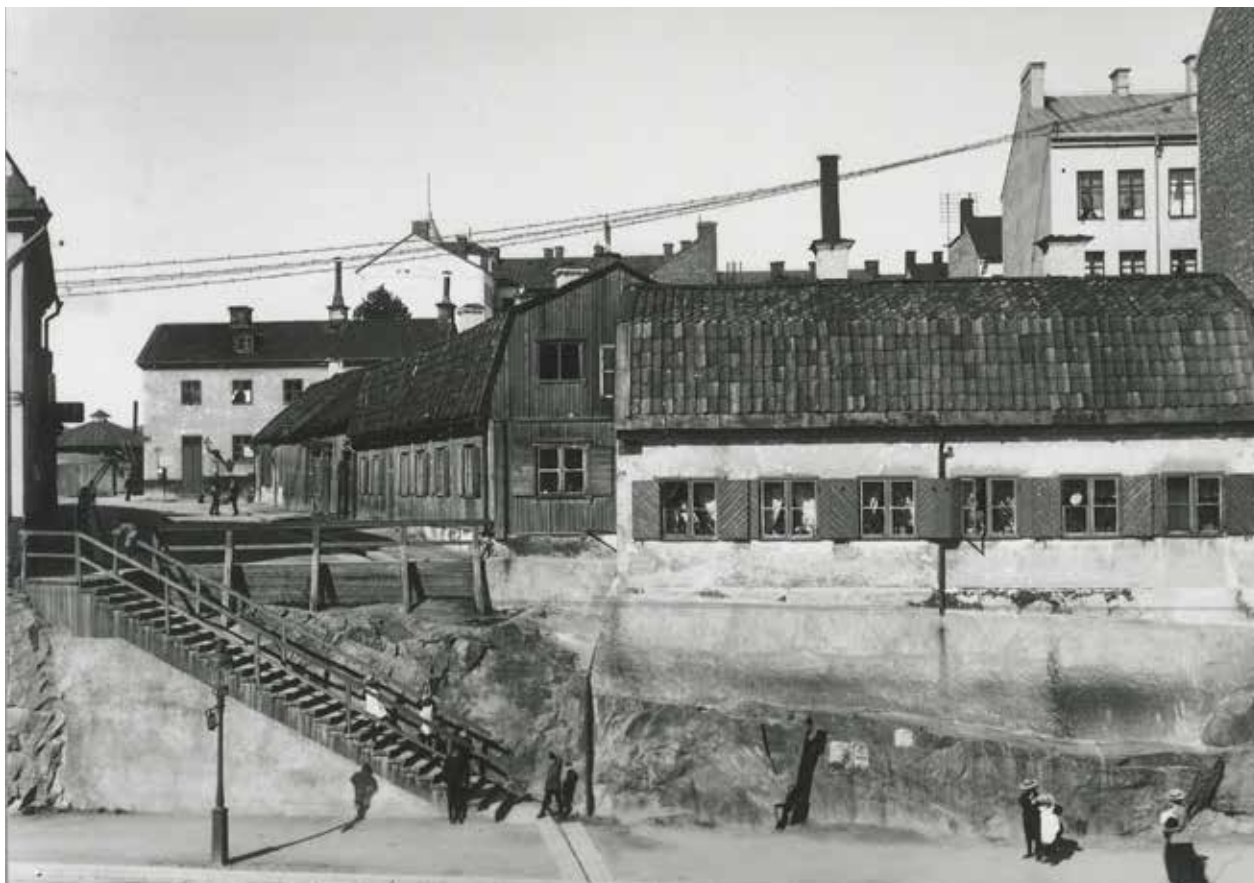
**HORNSKROKEN ÅR 1906. TILL HÖGER SYNS BRÄNNKYRKAGATAN 111A SAMMANBYGGT MED GATANS ÖSTRA LÄNGA SOM REVS UNDER 1960-TALET. FOTO OSCAR HEIMER. SSME29883.**

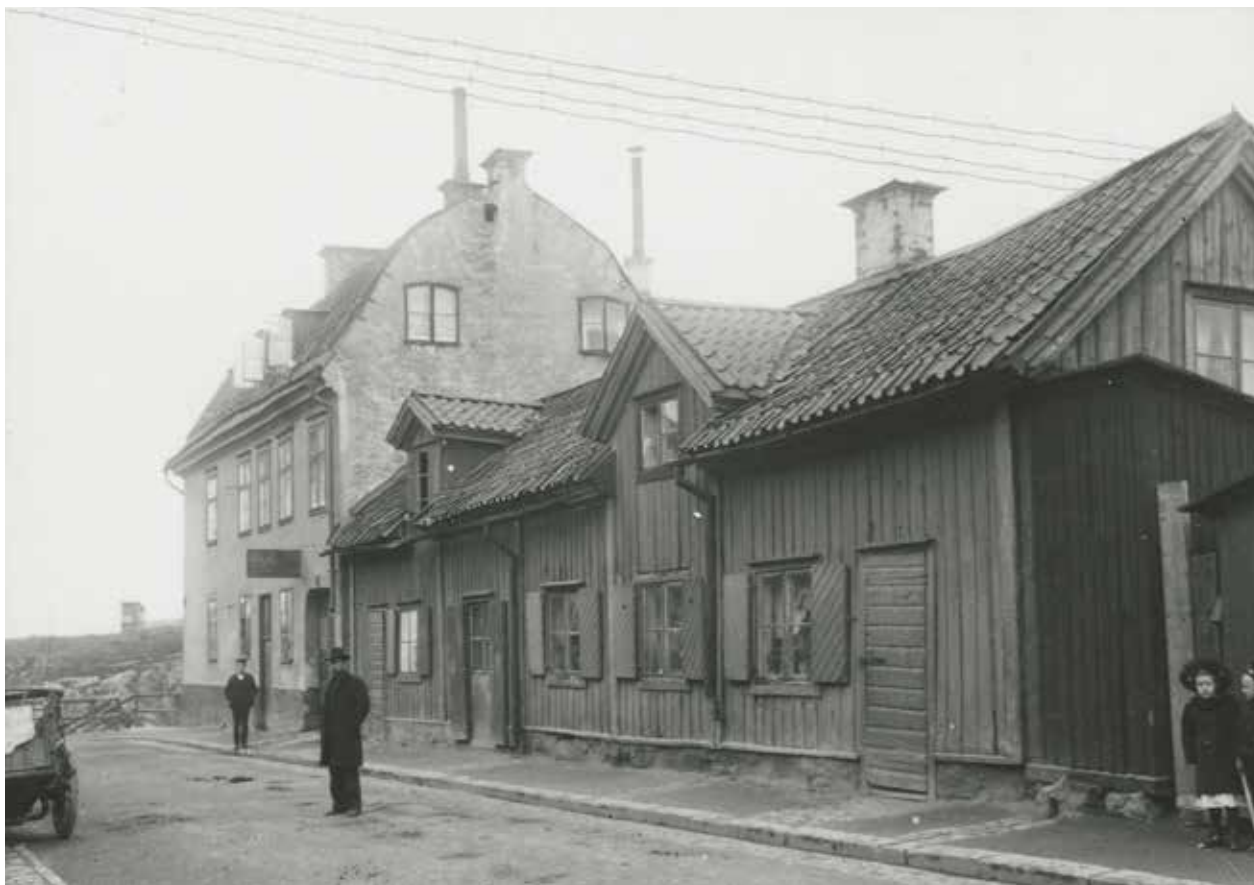
BRÄNNKYRKAGATAN 111B OCH C ÅR 1908. FOTO OSCAR HEIMER. SSME29884.

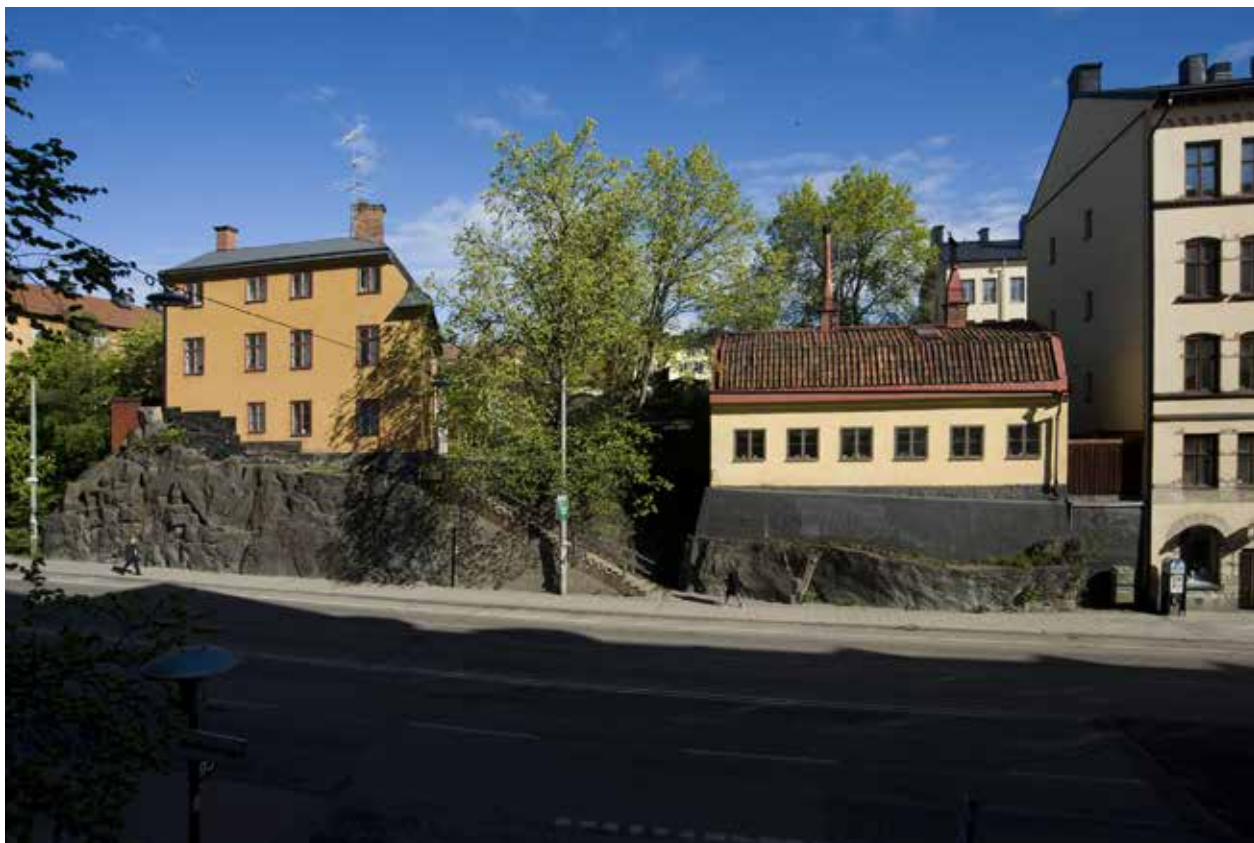
FASTIGHETEN VID HORNSGATAN. TRAPPORNA FRÅN HORNSGATAN LEDER UPP TILL DEN ÄLDRE HORNSKROKEN. FOTO: J. MALMBERG.

delar av berget så att vägen från Slussen var rak. Hornskroken lämnades då kvar som en liten återvändsgata med trappa ned till Hornsgatan. Strax efter sekelskiftet 1900 började man riva för Ansgarsgatan framdragning varav den aktuella fastigheten, Tapeten 9, avstyckades mot väster.

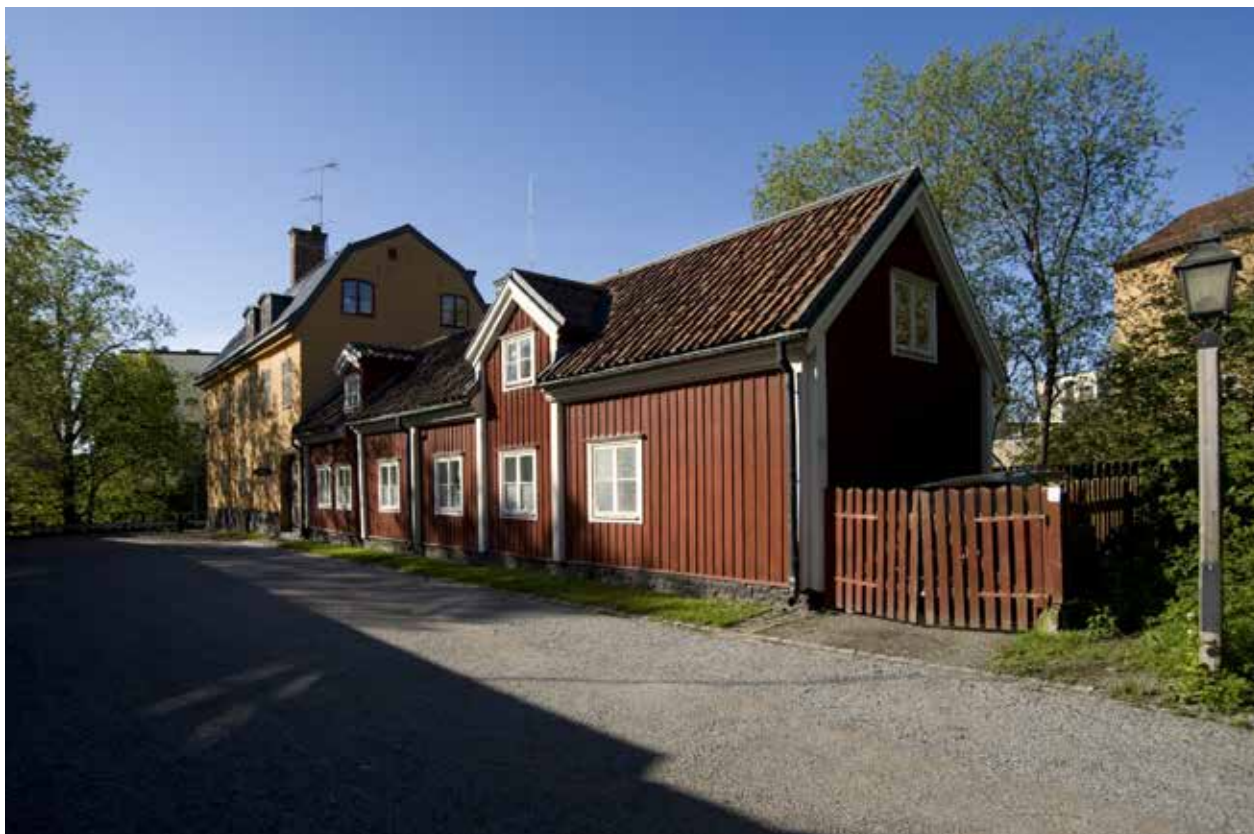
BRÄNNKYRKAGATAN 111B OCH C. FOTO: J. MALMBERG.

Huset är vinkelbyggt med två våningar och inredd vind. Sockeln är murad och putsad i en svart kulör och fasaderna slätputsade i gult med en profilerad takfot. Taket är ett plåttäckt, brutet tak med murade skorstenar och plåtklädda fönsterkupor mot gatan. I bottenvåningen finns en körport med välvd öppning som nås via trappsteg av sten. Dörrbladen är bräd-

klädda med rombformat mönster och på insidan finns snidade bandgångjärn. Troligtvis är porten från tidigt 1800-tal. Körporten är lagd med kullersten, väggarna är putsade och taket är ett paneltak. Här finns husets huvudentré placerad som består av en brädklädd dörr med fönster.

Fönstren är i liv med fasaden och har varierande utformning. Dels med mitt- och tvärpost som avdelar till fyra bågar, och dels med mittpost som avdelar till två bågar. I den södra fasaden har vindsvåningen små kvadratiske fönster med välvt överstycke, mittpost och två spröjsade bågar. Alla fönster och dörrar, bortsett från körportens pardörr, är sentida.

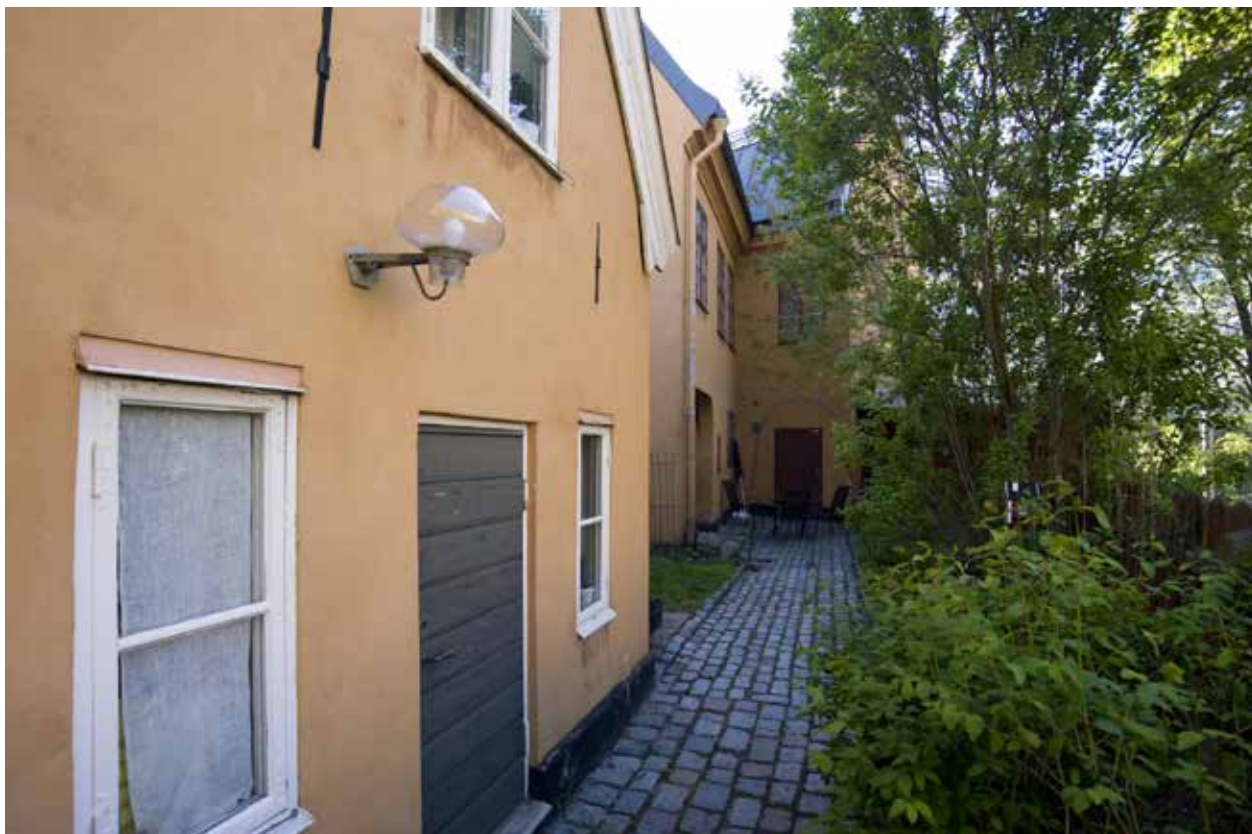
GÅRDSMILJÖ VID BRÄNNKYRKAGATAN 111B OCH C. NÄRMST I BILD SYNS DEN PUTSADE TILLBYGGNADEN PÅ TRÄHUSET. FOTO: J. MALMBERG.

foder. De är kvadratiske med en mittpost och två spröjsade bågar med näbbslag av 1700-talskaraktär. Mot gården i väster har huset en tillbyggnad med gulputsade fasader. På den putsade fasaderna finns ankarjärn och en entré med brädklädd enkeldörr. Husets huvudentré är placerad mot gården och består av en panelklädd enkeldörr med fönsterparti som omges av en slät och vitmålad omfattning. Alla snickerier är sentida.

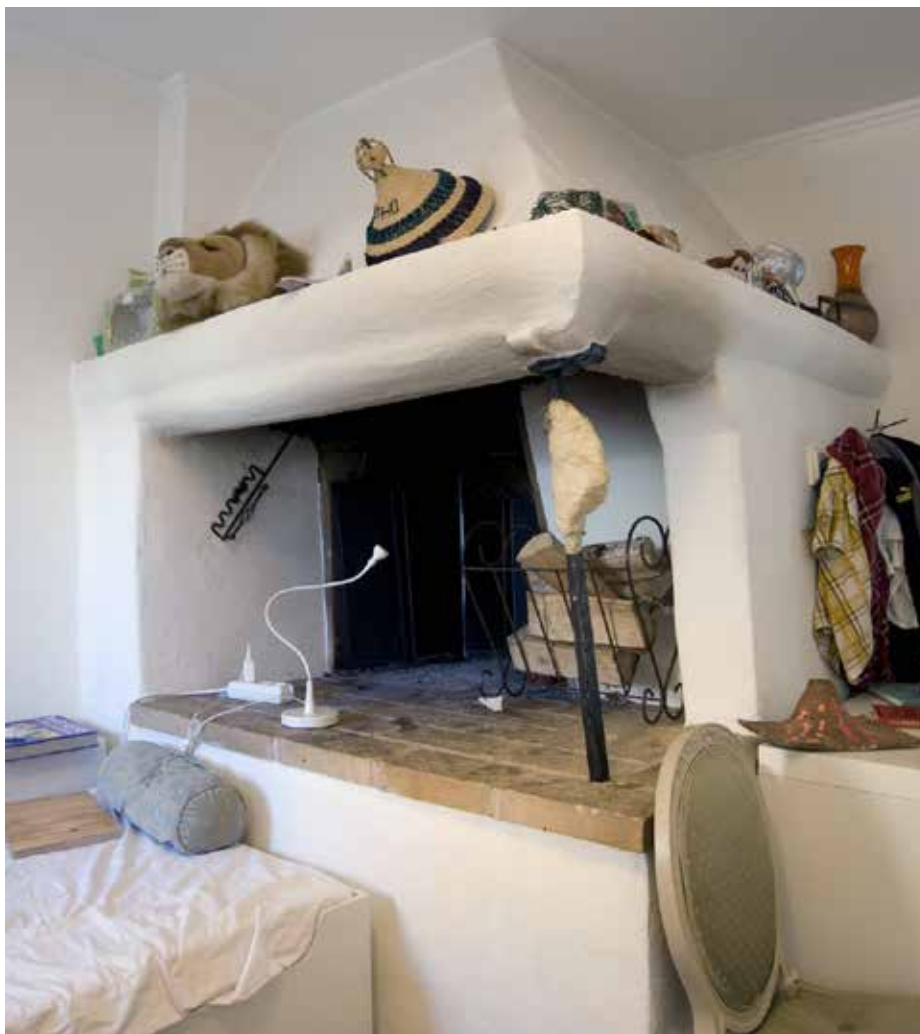
ÄLDRE MURAD ÖPPEN SPIS I  
BRÄNNKYRKAGATAN 111 C.  
FOTO: J. MALMBERG.

Invändigt präglas huset av en renovering från 2000-talet med nya ytskikt och snickerier av äldre karaktär. Av äldre byggnadsdetaljer finns endast en murad spis med kåpa från 1700-talet bevarad.

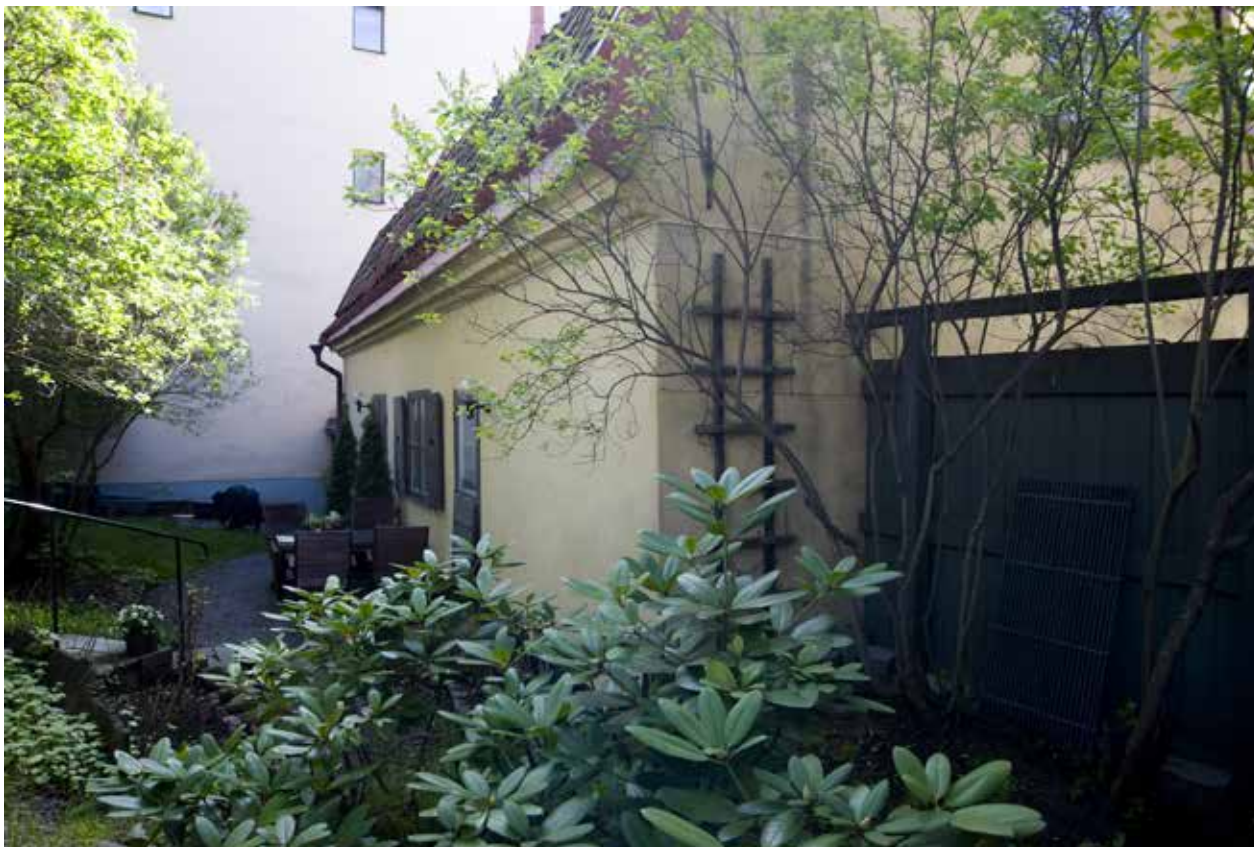
GÅRDSMILJÖ VID BRÄNNKYRKAGATAN 111A. FOTO: J. MALMBERG.

Tomten omges av ett grönmålat plank och har en smal trädgård med port mot Brännkyrkagatan. Trädgården är något sluttande från norr med gräsklädda ytor och planteringar i sluttningen med bland annat rhododendron och syren. Från porten går en grusad gång mot huvudentrén med en stentrappa och järnräcke. Framför huset finns en plan grusad plats.

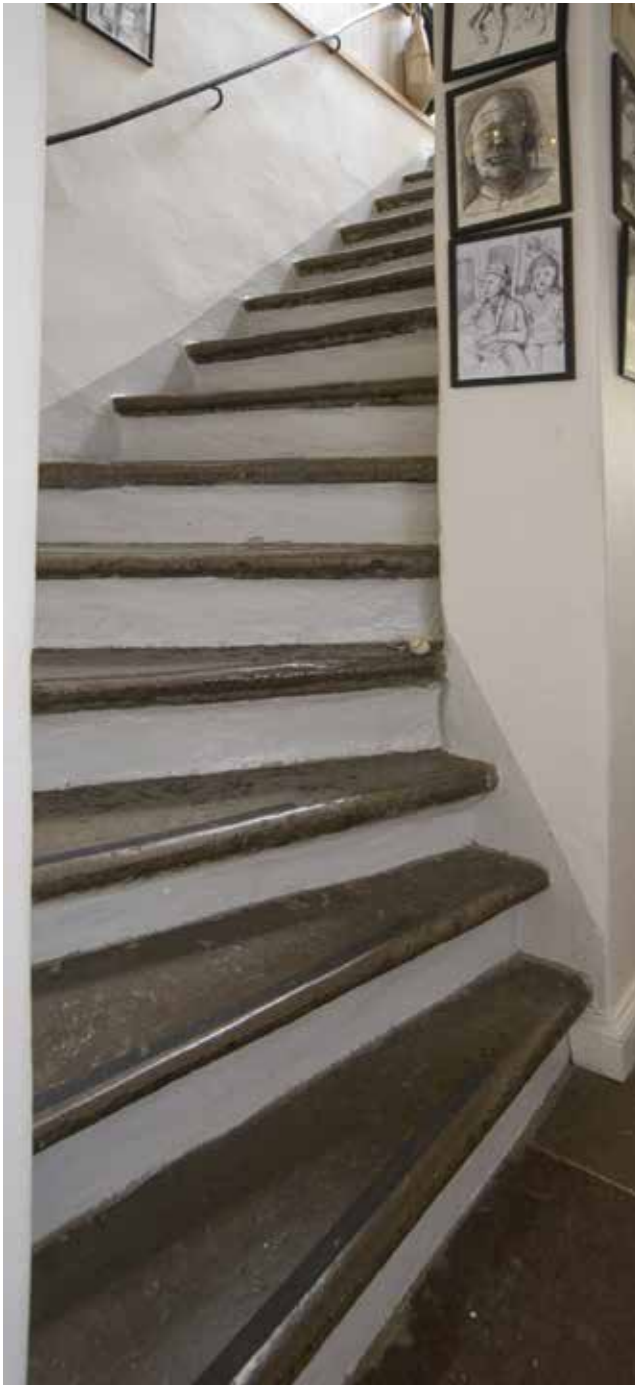
URSPRUNGLIGT TRAPPLÖP OCH KALKSTENSGOLV I BRÄNNKYRKAGATAN 111A. FOTO: J. MALMBERG.

Invändigt präglas huset av renoveringen under sent 1960- tal med modernt kök, våtutrymme samt senare tillkomna ytskikt. Renoveringen genomfördes med profilerade snickerier och fyllningsdörrar av äldre karaktär. I hallen finns det ursprungliga kalkstensgolvet bevarat samt kalkstenstrappan till vinden med järnstång och spår efter järndörr. Delar av trapploppet är täckt av ett välvt tak med synligt mönsterlagt tegel. Under trappan finns en äldre
