STADSHOLMEN

TEGEN 2

Bjurholmsgatan 1-11

### FAKTABLAD

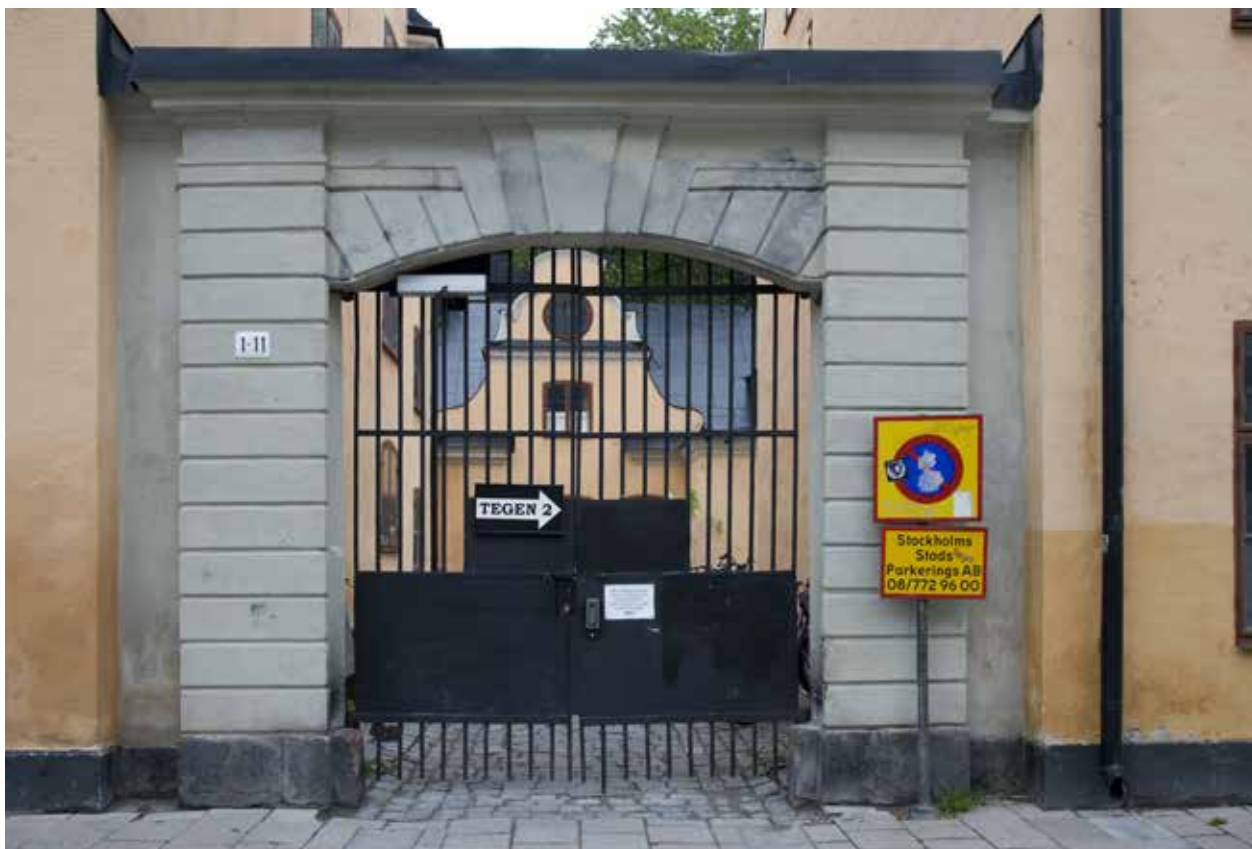
FASTIGHETENS HUVUDPORT MOT BJURHOLMSGATAN SOM SANNOLIKT ÄR FRÅN 1760-TALET. FOTO: J. MALMBERG.

Fastigheten är kringbyggd med hus bortsett från den södra gränsen som har en putsad mur med en rundbågig trädörr. Mitt på tomten finns en gård som ansluter till Bjurholmsgatan och från vilken alla byggnader har sina entréer. Huvudentrén från gatan till gården består av en portrustik med järngrind placerad mellan två hus.

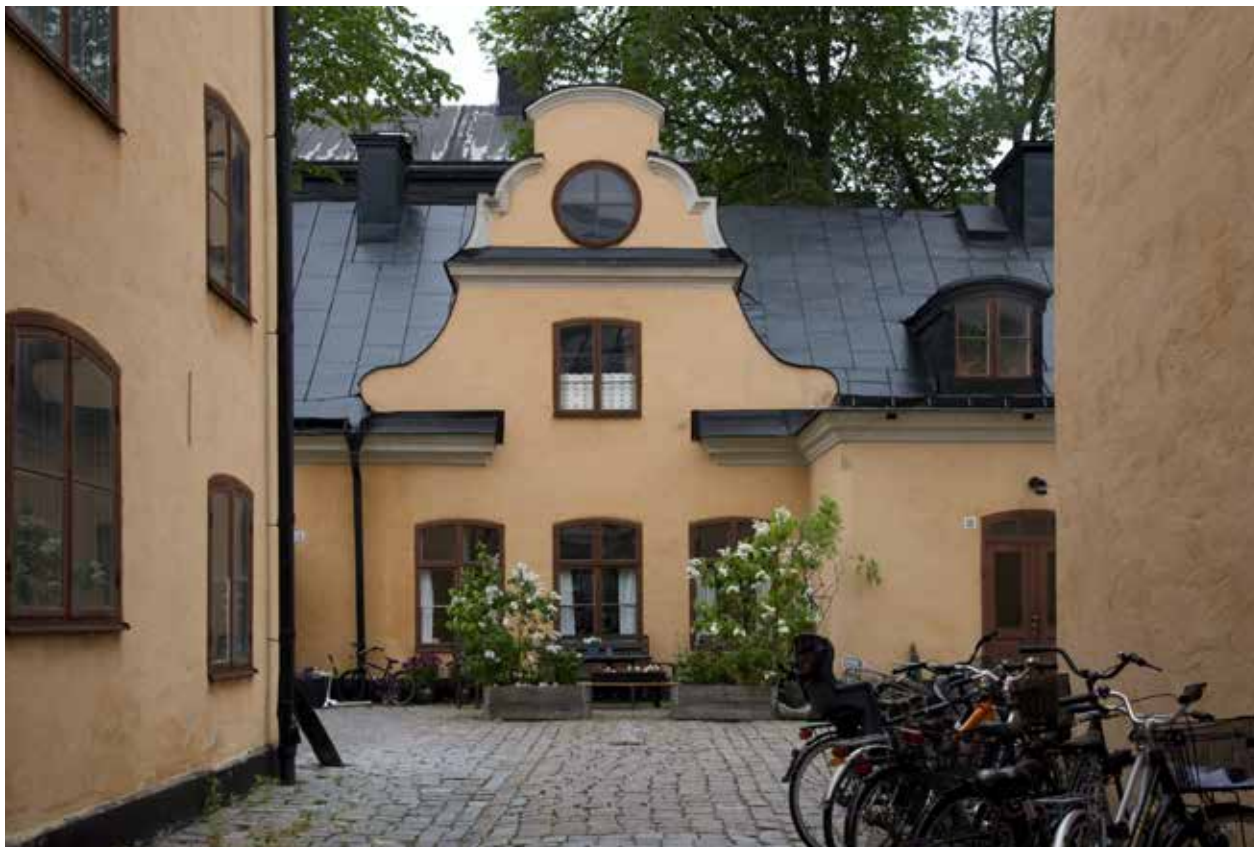
DEKORATIV, OCH TROLIGTVIS URSPRUNGLIG, FRONTESPIS I BAROCKFORM. FOTO: J. MALMBERG.

Mot norr är byggnaden en våning hög med inredd vind. Fasaden är putsad och gulfärgad och sockeln tjärad. Takfoten är profilerad under ett plåttäckt säteritak med frontespis i barockform. På var sida om frontespisen sitter en plåttäckt takkupa. I huset finns en grind av trä som sannolikt är tillkommen under 1800-talet. Övriga dörrar har profilerade täckbräder lagda i vinkel och är från 1800-talets senare del. I övrigt är dörrarna från 1900-talets första årtionden. Fönstren i byggnaden är kvadratiska med mittpost och två bågar.

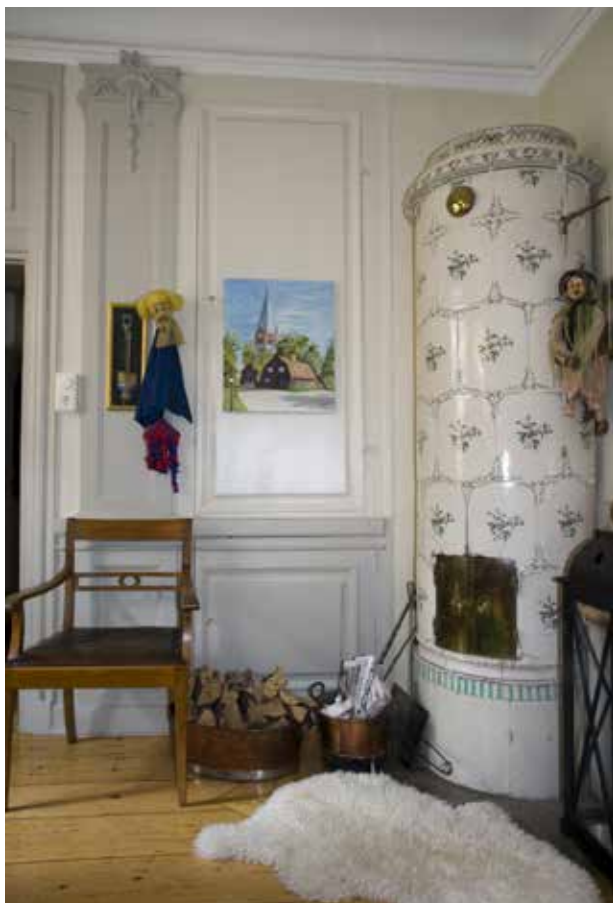
**BOSTADSLÄGENHET MED PÅKOSTADE VÄGGPANELER FRÅN 1700-TALETS SLUT OCH 1700-TALS KAKELUGN, DEPONERAD AV STADSMUSEET. FOTO: J. MALMBERG**

Invändigt präglas lokalerna och bostaden av renoveringen 1995. Golven är dels av betong och dels av bräder. I bostaden på Bjurholmsgatan 7c finns påkostad inredning med invändiga fönsterpaneler och foder av rokokotyp. Här står en 1700-tals kakelugn som en deposition från Stadsmuseet. Väggarna har dekorativa paneler från 1700-talets senare del. Väggen som avdelar den före detta salen tillkom under 1900-talets första hälft och har därför nytillverkade

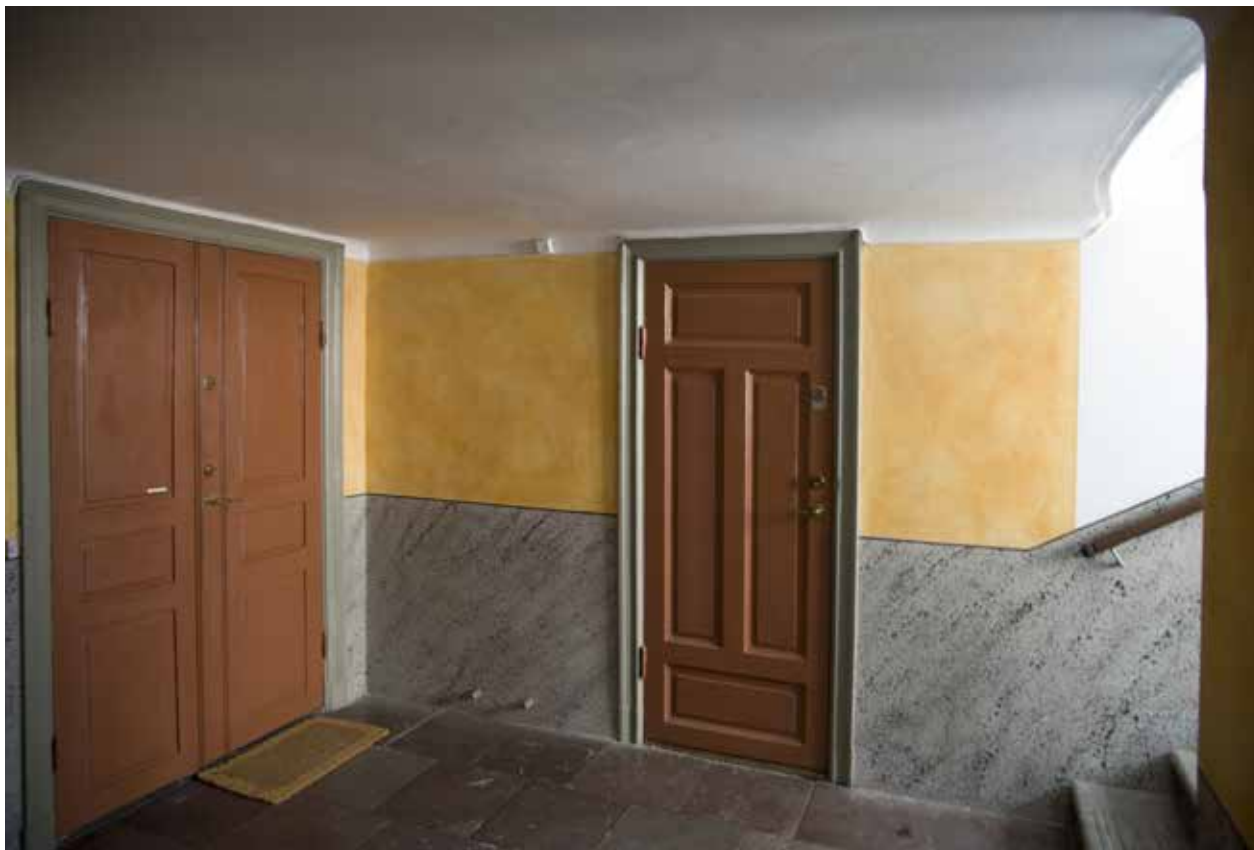
TRAPPHUS FRÅN TIDEN OMKRING 1830. FOTO: J. MALMBERG

När anläggningen byggdes om till sjukhus under åren 1827-1831 inreddes sjuksalar och nödvändiga biutrymmen. De nuvarande trapphusen byggdes och fönstren sattes in.
