STADSHOLMEN

# TJÄRBODEN 1

Kvastmakartrappan 2–10

### FAKTABLAD

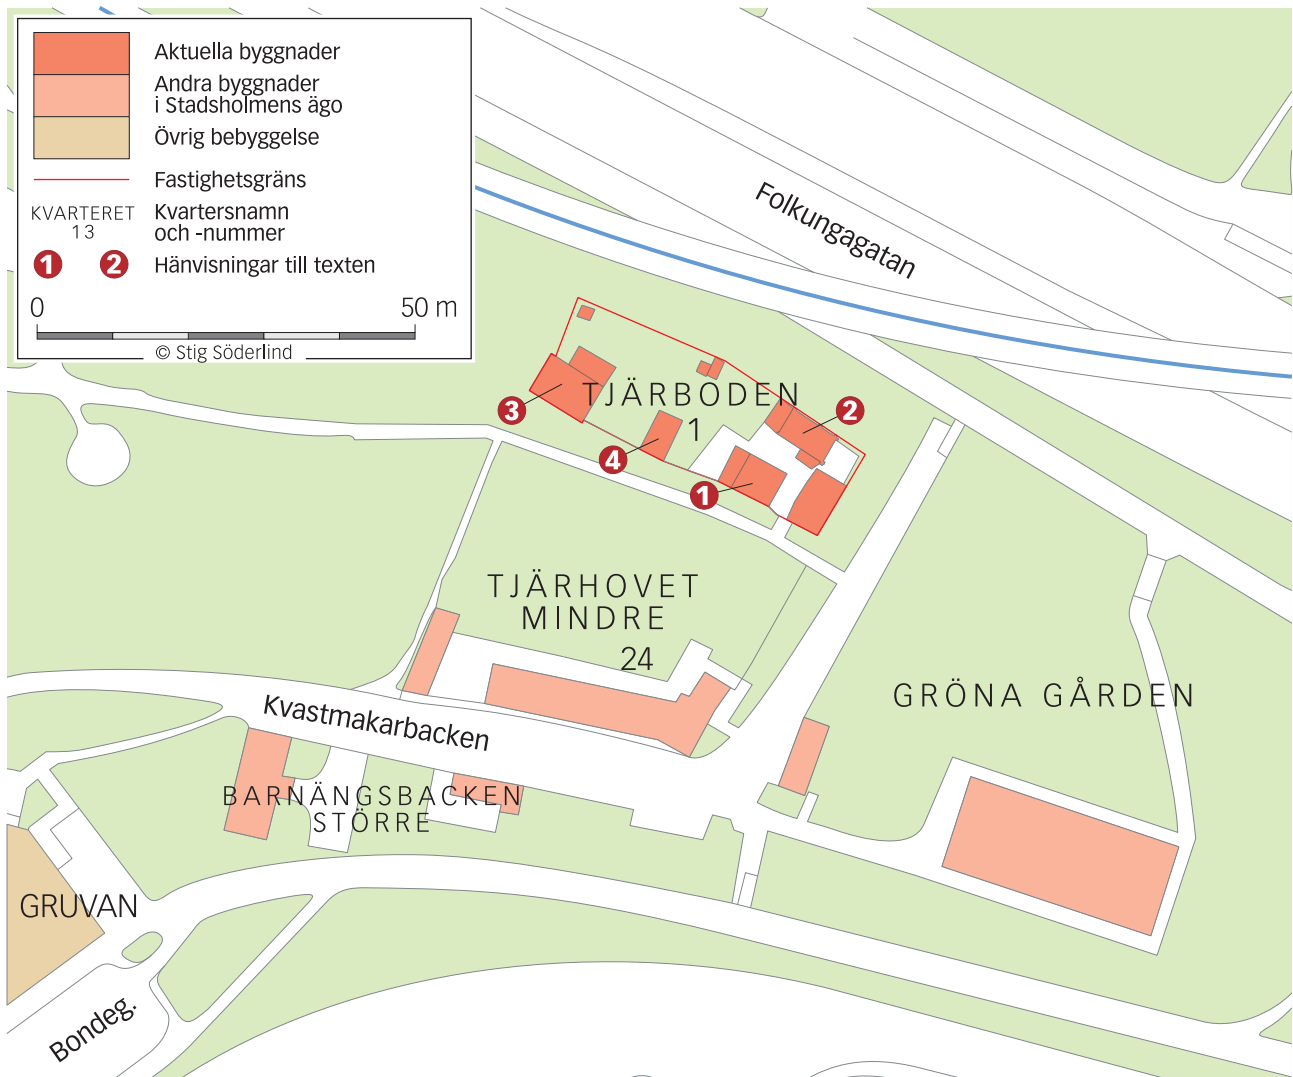
- 1** F.D. TJÄRHOVET MINDRE 8, SÖDRA STUGAN, KVAJSTMAKARTRAPPAN 6.
- 2** F.D. TJÄRHOVET MINDRE 8, NORRA STUGAN, KVAJSTMAKARTRAPPAN 4.
- 3** F.D. TJÄRHOVET MINDRE 9, VÄSTRA STUGAN, KVAJSTMAKARTRAPPAN 10.
- 4** F.D. TJÄRHOVET MINDRE 9, ÖSTRA STUGAN, KVAJSTMAKARTRAPPAN 8.

På tomten ligger tre rödfärgade och panelklädda timmerstugor. Två av dem har sadeltak av enkupigt tegel medan den tredje är täckt med svartmålad plåt. Fönstren är utåtgående med spröjs och fönsterluckor. Huset vid södra tomtgränsen (nr 1 på kartan), som i öster vilar på hög stenfot med källare, består invändigt av en förstuga utmed västra gaveln samt två rum med låg takhöjd och vävspänt respektive brädklätt, vitmålat tak. Väggarna är tapetserade med nytryckta tapeter med 1920-talsmönster. Det ena rummet har en vitglaserad kakelugn från sent 1800-tal och det andra en murad, putsad spis med kupa. Golven i förstugan och ena rummet består av nylagda brädgolv medan det andra rummet har ett äldre trägolv, sannolikt från 1900-talet. Inredningssnickerierna består bland annat av en fyrfyllningsdörr av sen 1800-talstyp och en äldre halvfransk trefyllningsdörr samt dörr- och fönsterfoder från 1700- och 1800-talet.

Stugan vid den norra tomtgränsen har en utbyggd förstuga med starkt sluttande golv och två rum med låg takhöjd (nr 2 på kartan). Taken är vävspända

Ingången till det västra huset (nr 3 på kartan) ligger på ena gaveln och leder till en förstuga som är öppen upp till taknocken. Den norra delen av förstugan är avdelad till ett litet kök och i södra delen finns förråd uppbyggda i början av 2000-talet. Innanför förstugan ligger ett större och ett mindre rum med låg takhöjd. Det större har en murad spis med kupa och järnspis. Taket är vävspänt och målat. Det mindre rummet har ett målat brädtak och slät, äldre bröstpanel. Från förstugan till rummet leder en dörr med fyra utanpåliggande fyllningar och dekorativa gångjärnsbeslag av 1700-talstyp. Fodret är nyttillverkat. Övriga dörr- och fönstersnickerier är från 1700- och 1800-talen med olika utföranden. Något

Den östra stugan (nr 4 på kartan) saknar förstuga och har två små rum med låg takhöjd och bräd-klädda, vitmålade tak. Båda rummen har nylagda brädgolv och specialbeställda tapeter med 1920-talsmönster. Det yttre rummet har en äldre, slät bröstpanel och ett förvaringsskåp från tidigt 1900-tal. I det inre rummet finns en bred bröstpanel av pärlspont samt en murad, vitputsad spis med kupa och järnspis. Innerdörrarna består av fyllningsdörrar, den ena från början av 1800-talet och den andra från sent 1800-tal.

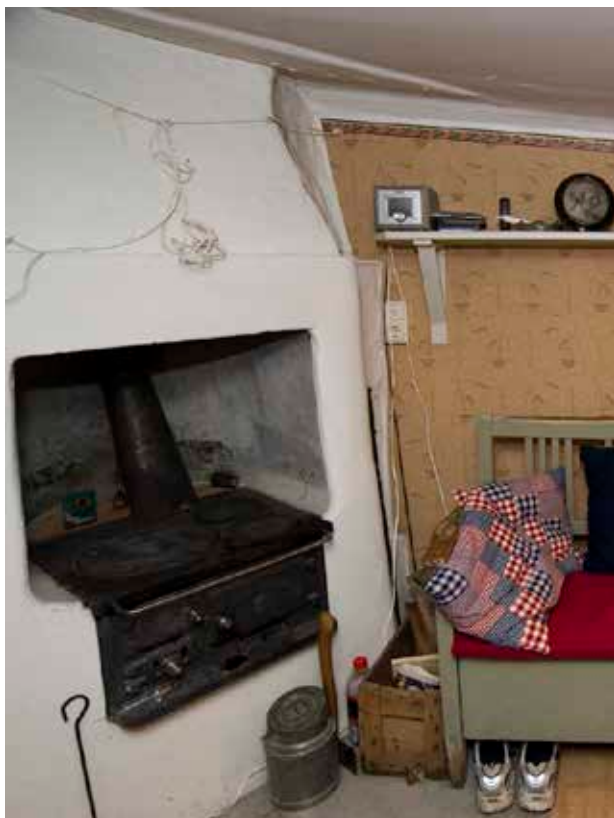
INTERIÖR FRÅN KVAJSTMAKARTRAPPAN 10 MED MURAD SPIS OCH SENARE INSATT JÄRNSPIS. TAPETEN ÄR ETT NYTRYCK EFTER ETT MÖNSTER FRÅN 1920-TALET. FOTO J. MALMBERG.

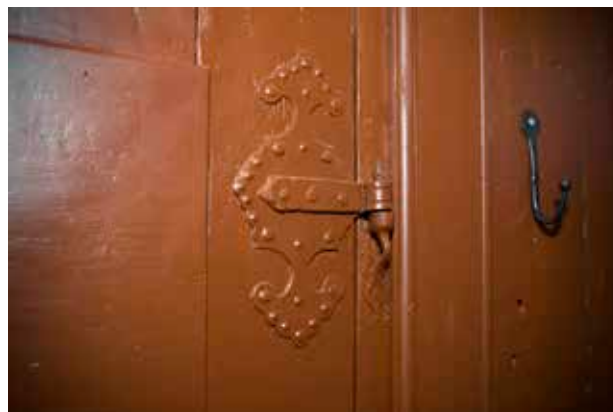
ETT S.K. PLATTGÅNGJÄRN AV EN TYP SOM VAR VANLIG UNDER 1700-TALET. FOTO J. MALMBERG.

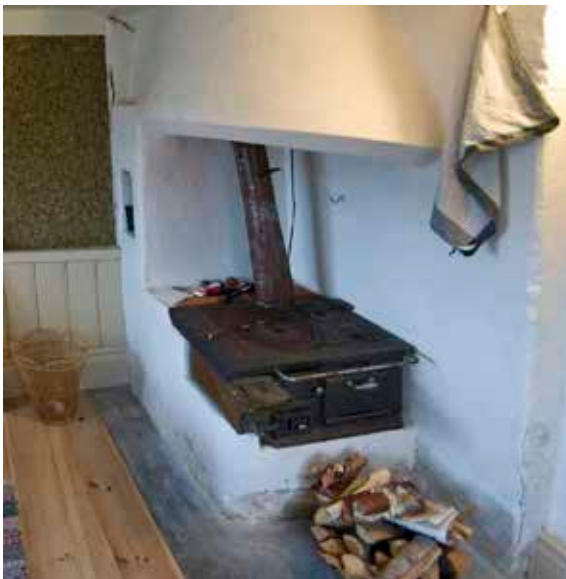
KVASTMAKARTRAPPAN 8 MED MURAD SPISKUPA OCH SENARE INSATT JÄRNSPIS. TAPETEN ÄR ETT NYTRYCK EFTER MÖNSTER FRÅN 1920-TALET. FOTO J. MALMBERG.

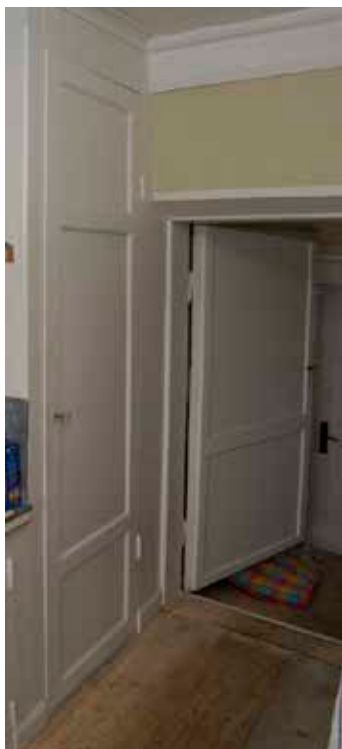
KÖKET PÅ KVAJSTMAKARTRAPPAN 4.  
FOTO J. MALMBERG.

och golven består av nylagda skurgolv. Husets dörr- och fönstersnickerier är från 1700- och 1800-talen. Det yttre rummet har en murad, putsad spis med kupa och järnspis och en skåpsinredning från tidigt 1900-tal. I inre rummet finns en slät bröstpanel och väggarna är tapetserade med specialbeställda tapeter med 1920-talsmönster. Här står också en vitglaserad kakelugn från andra hälften av 1800-talet.

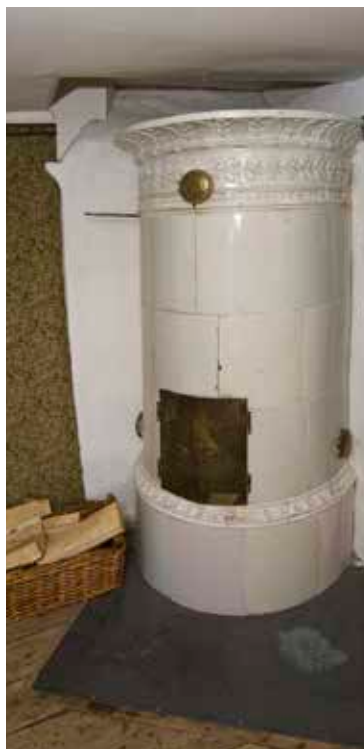
KAKELUGN PÅ KVAJSTMAKARTRAPPAN 6.  
FOTO J. MALMBERG.

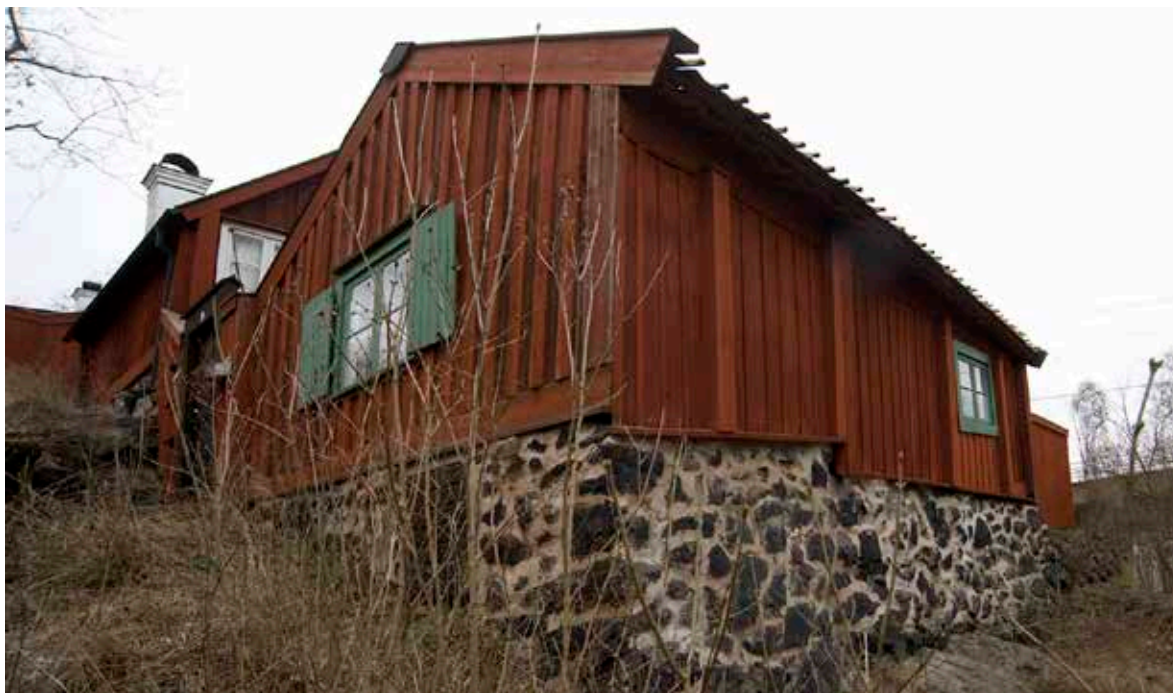
BAKSIDAN PÅ HUSET VID KVAFTMAKARTRAPPAN 2 MED HÖG GRÄSTENSGRUND. FOTO J. MALMBERG.
