**STADSHOLMEN**

# TJÄRHOVET STÖRRE 37-40

Lotsgatan 2, Skeppargränd 2, 4, 6, 8, Sägargatan 5, 7, 9, 11, Åsögatan 193.

### FAKTABLAD

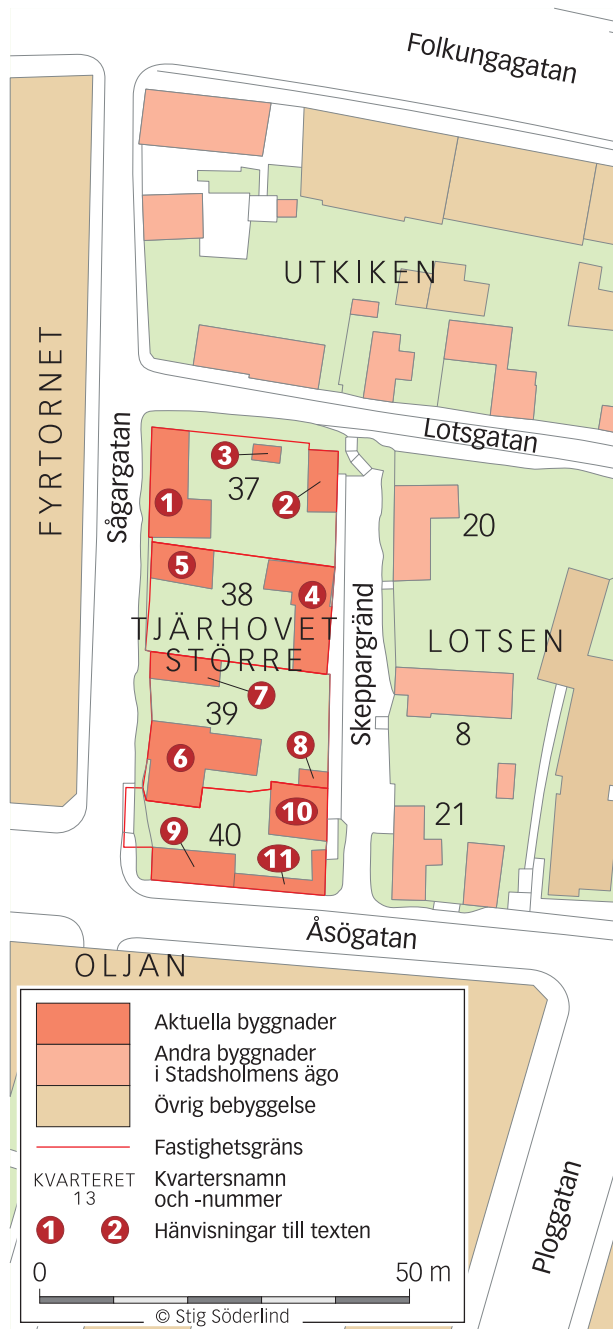
- 1 BOSTADSHUS**
- 2 ATELJÉ**
- 3 FÖRRÅD**
- 4 BOSTADSHUS**
- 5 ATELJÉ**
- 6 BOSTADSHUS**
- 7 MINDRE TRÄBYGGNAD**
- 8 FÖRRÅD**
- 9 TIMMERHUS**
- 10 STENHUS**
- 11 UTHUSLÅNGA**

Tomten är bebyggd med ett bostadshus vid Sågargatan (Nr 1), en ateljébyggnad i hörnet Lotsgatan - Skeppargränd (Nr 2) vilken flyttades till tomten 1964 från Marieborg i Farsta samt ett litet förråd vid planket som avgränsar fastigheten mot norr (Nr 3). Nedan behandlas endast bostadshuset vid Sågargatan.

På tomten finns ett vinkelbyggt gathus vid Skeppargränd (Nr 4) och en ateljéstuga med gaveln mot Sägargatan (Nr 5). Denna tomt är den enda som ännu har fungerande in- och utgång mot Sägargatan. Gårdsytan har nivåskillnader som tas upp av stentrappor och här finns en berså och grusgångar.

Fastighetens bebyggelse består dels av tre sammanbyggda trästugor som utgör ett bostadshus (Nr 6), dels av en mindre träbyggnad med biutrymmen (Nr 7) samt en liten förrådsbyggnad från 1970 vid planket mot Skeppargränd (Nr 8). Tomten är till stora delar bevuxen med gräs men här finns också fruktträd och magnolia. De flesta växter planerades på 1960-talet men syrener och päronträd är äldre.

På tomten finns en timmerbyggnad (Nr 9 på kartan) som sedan nivelleringen av Sågar- och Åsögatorna

ligger på en bergskant högt över gatan. Porten i planket har inte längre någon förbindelse med gatan. Vid Skeppargränd står ett guldputsat stenhus från 1770-talet (Nr 10). Mellan de två byggnaderna finns en lång uthuslänga (Nr 11). Tomten har partier med berg i dagen och är däremellan bevuxen med gräs och träd, bland annat björk och lönn. Enligt trädgårdsinventeringen 2002 fanns ett äldre päronträd med så kallade gråpäron.

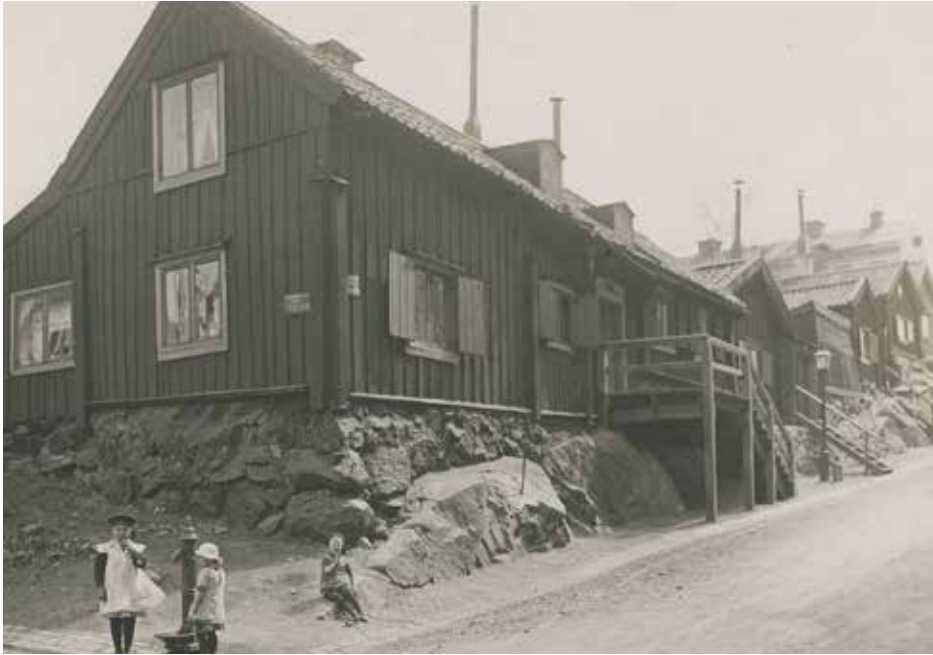
**TJÄRHOVET STÖRRE 37 SETT FRÅN  
HÖRNET SÅGARGATAN / LOTSGA-  
TAN. OKÄND FOTOGRAF ÅR 1918.  
SSM:S ARKIV FA 46663.**

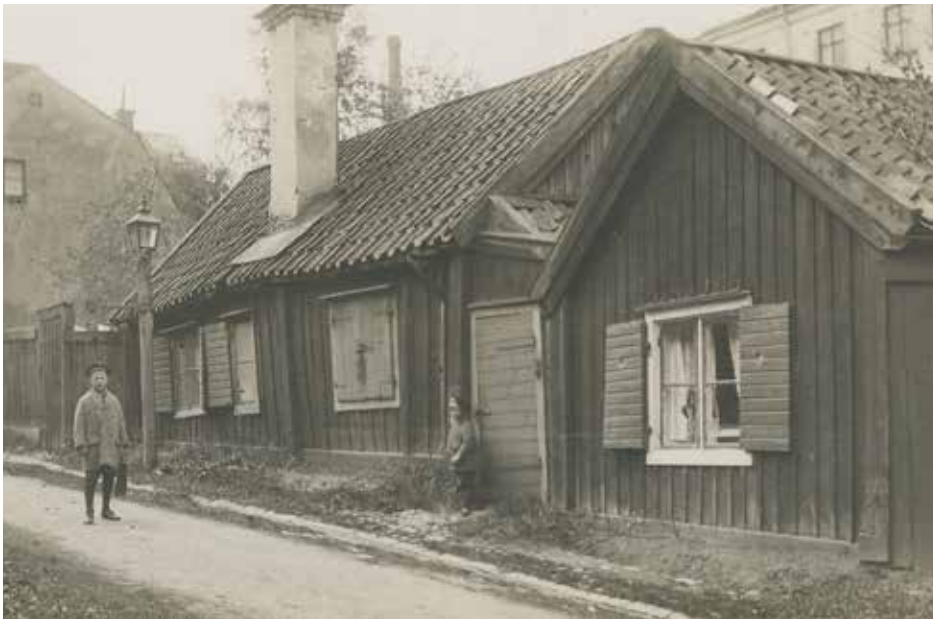
**TJÄRHOVET STÖRRE 38 SETT  
FRÅN SKEPPARGRÄND SÖDERUT.  
OKÄND FOTOGRAF OCH ÅR.  
SSM:S ARKIV FA 33195.**

nadsdelen, med långsida mot gatan, gjordes bjälklagshöjningar och nya fönsteröppningar. En öppen spis bevarades om än i ändrad form. Exteriören mot gatan motsvarar efter ombyggnaden relativt väl utformningen på äldre fotografier med den skillnaden att byggnaderna nu står på en rejäl grundmur och att fönsterbröstningarna är högre. Ett uthus som tidigare länkade ihop huset vid Skeppargränd med ateljébyggnaden vid Sägargatan revs.

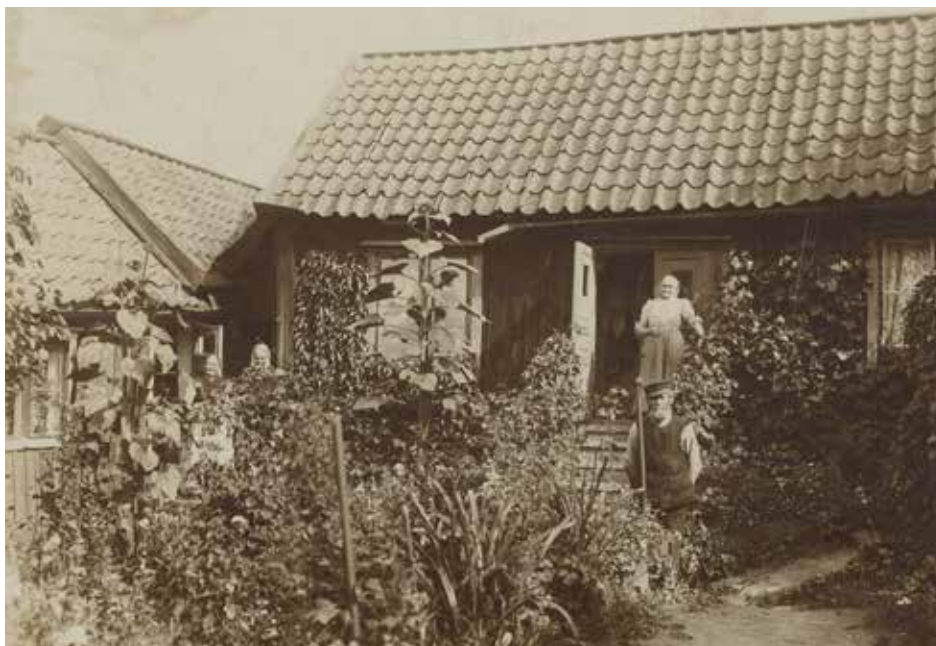
**TJÄRHOVET STÖRRE 38, GÅRDS-  
INTERIÖR. OKÄND FOTOGRAF  
1906. SSM:S ARKIV E 29604.**

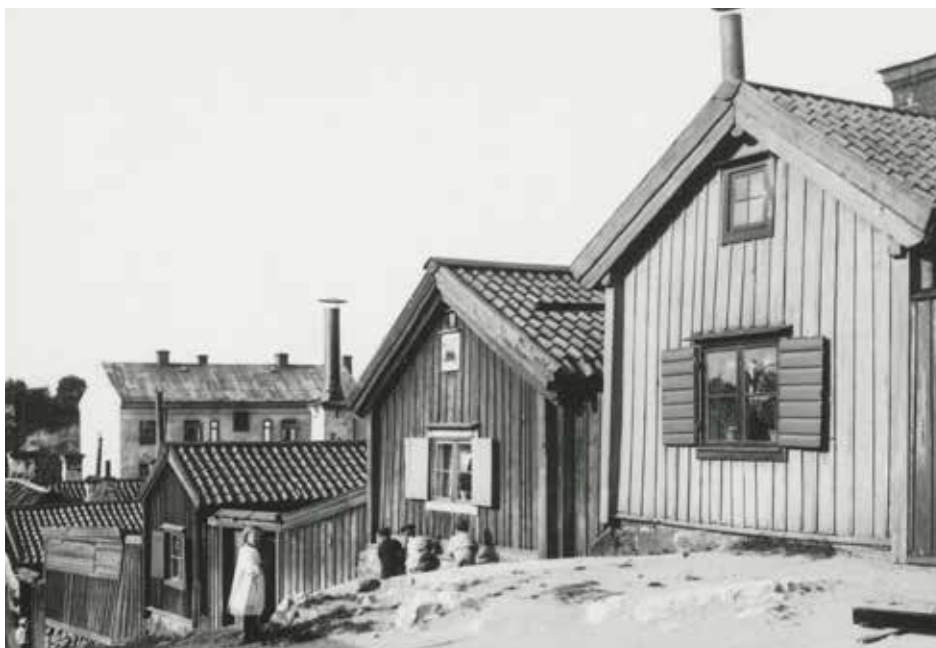
**TJÄRHOVET STÖRRE 39 SETT MOT  
NORR LÄNGS SÅGARGATAN.  
FOTO: O. HEIMER 1906. SSM:S  
ARKIV E 29598.**

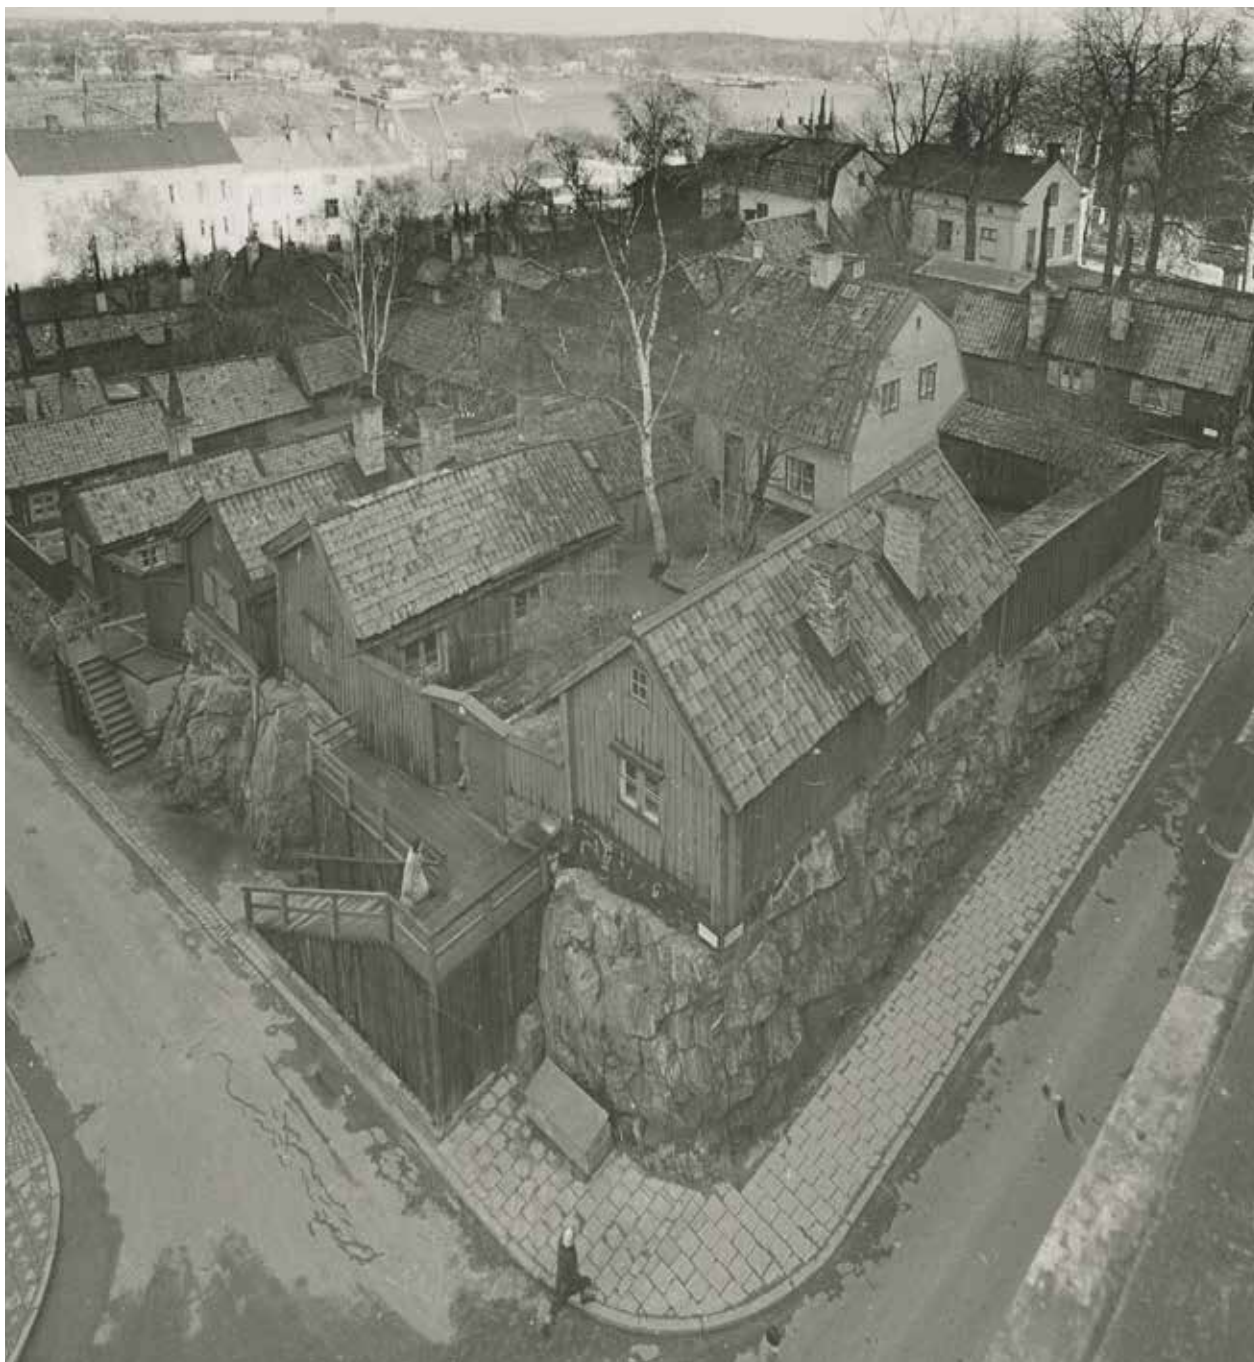
TJÄRHOVET STÖRRE 40 SETT FRÅN HÖRNET ÅSÖGATAN / SÅGARGATAN. FOTO: L. AF PETERSENS 1957. SSM:S ARKIV F57769.

Trähuset är en våning högt med utvändigt bevarad ålderdomlig karaktär. Timmerstommen redovisas genom knutlådorna som också avslöjar att byggnaden är en parstuga med större rum vid gavlarna och ett centralt mindre rum innanför förstugan. De två skorstenarna har en ålderdomlig placering nära ytterväggen istället för som senare vid taknocken. Den rödmålade träpanelen är äldre än på övriga byggnader inom reservatet. Fönsterbågarna är från 1800-talet och försedda med hörnbeslag och blåst glas. Även byggnadens tak har ett från övriga stugor

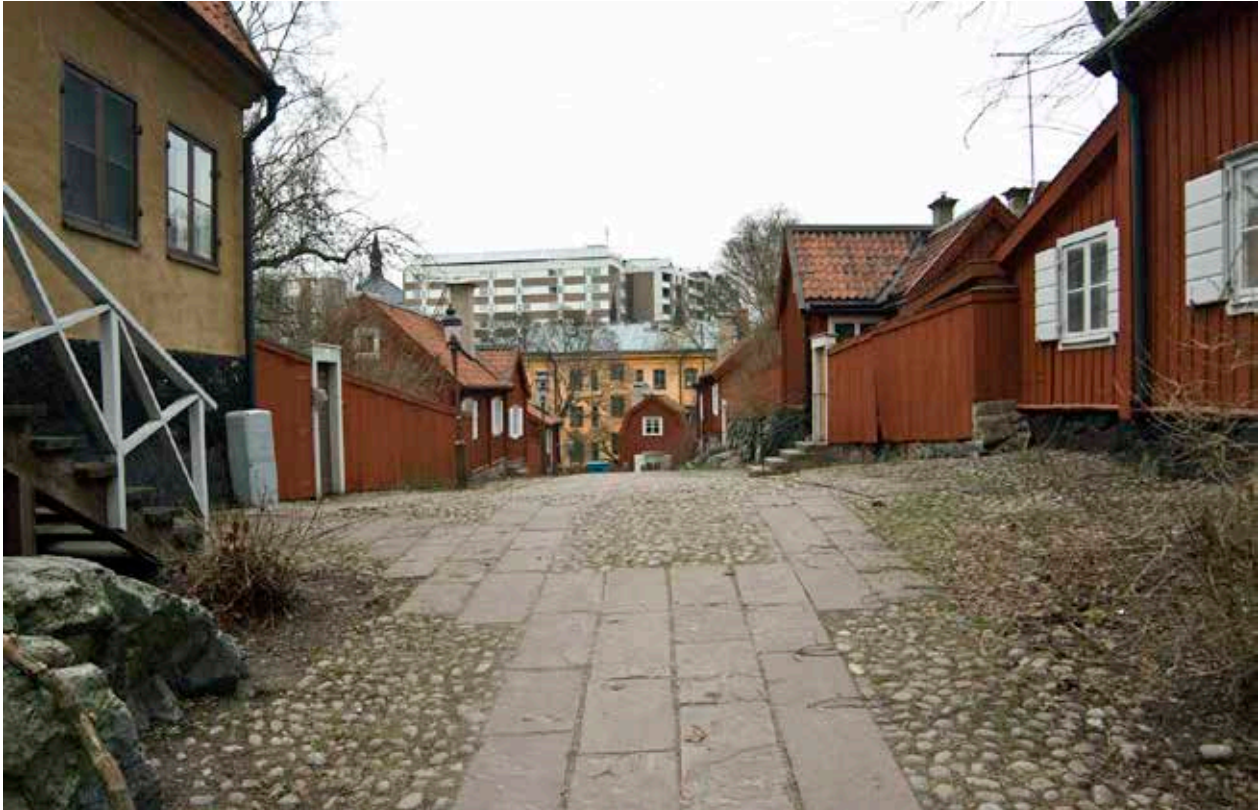
**SKEPPARGRÄND NORRUT FRÅN ÅSÖGATAN. TILL VÄNSTER LIGGER STENHUSET INOM TJÄRHÖVET STÖRRE 40. LÄNGRE BORT SYNS TVÅ TRÄHUS INOM NR 38. FOTO: J. MALMBERG.**

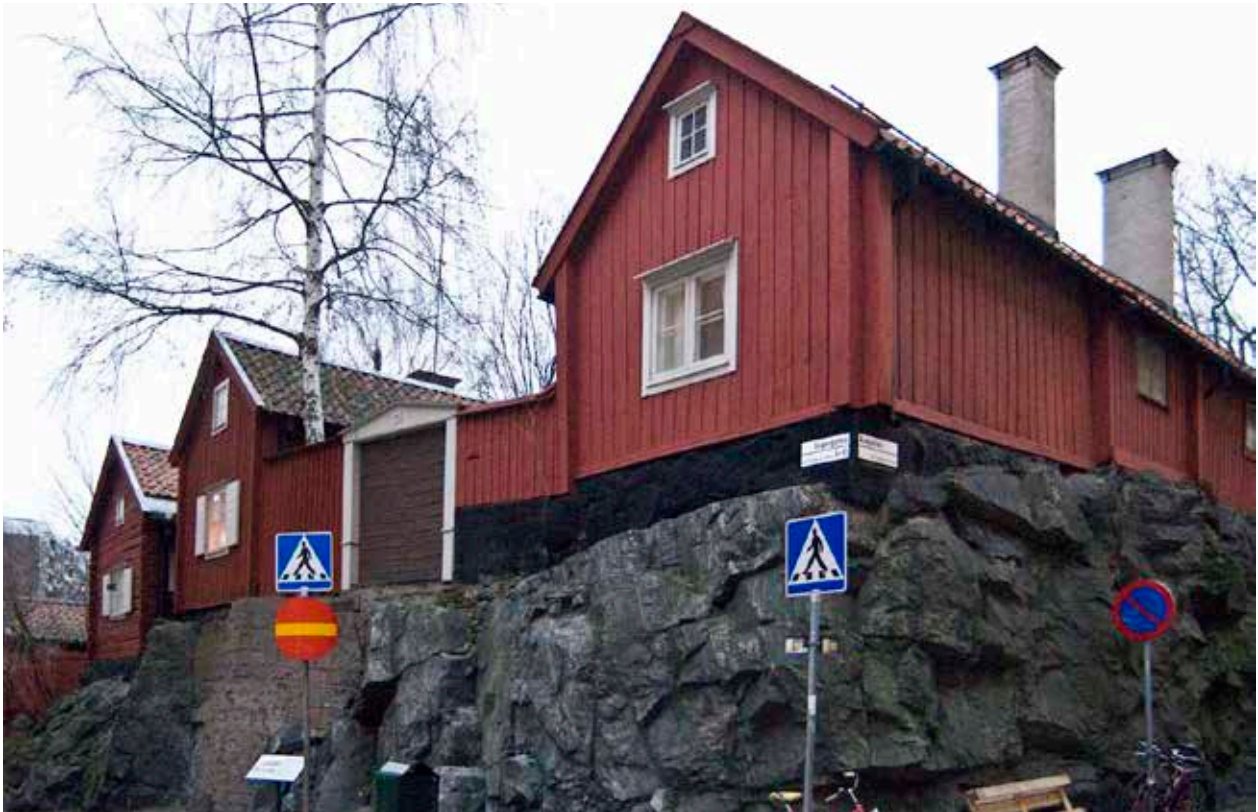
TJÄRHOVET STÖRRE 40 I HÖRNET ÄSÖGATAN / SÅGARGATAN. TILL VÄNSTER SYNS TVÅ BYGGNADER INOM TOMT NR 39. FOTO: J. MALMBERG.

Fastigheten Tjärhovet Större 40 med bevarat uthus ger en komplett bild av en förindustriell gård. Bostadshuset av trä är ett av stadens bäst bevarade trähus med bibehållna skevheter och ålderdomlig skorstensplacering. Invändigt finns ett tredingstak,

det vill säga ett tredelat innertak av äldre typ. Stenhuset på samma tomt är gott exempel på 1700-talets borgerliga byggande. Här är såväl 1700-talets byggnadsordnings bestämmelser om brandskydd som stadsarkitektens estetiska aspekter tillgodosedda.

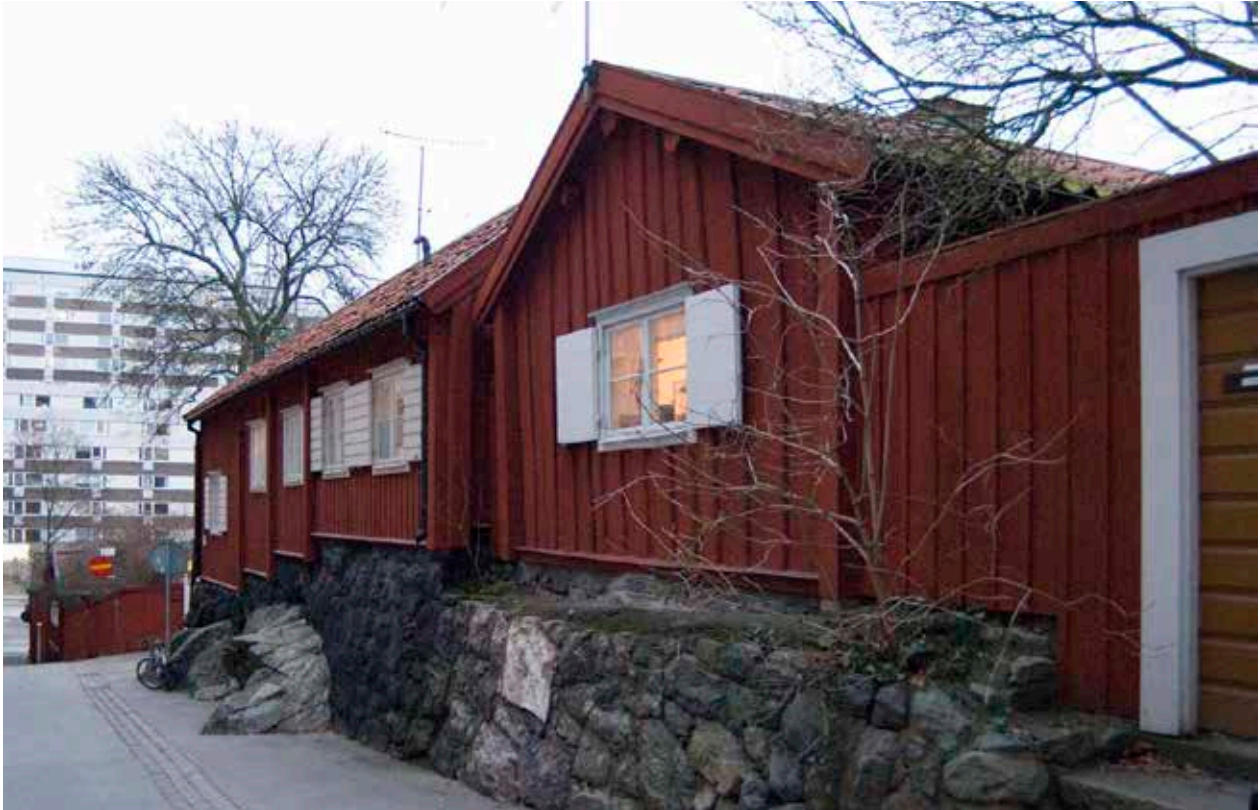
NÄRMAST LIGGER ATELJÉN PÅ TOMTEN TJÄRHOVET STÖRRE 38. BORTANFÖR LIGGER TOMTEN NR 37. FOTO: J. MALMBERG.

Ateljéstugan (Nr 5) är öppen tillnock i det större rummet som inretts med ässja för silversmide. Den enda äldre bevarade inredningen är en halvfransk dörr.

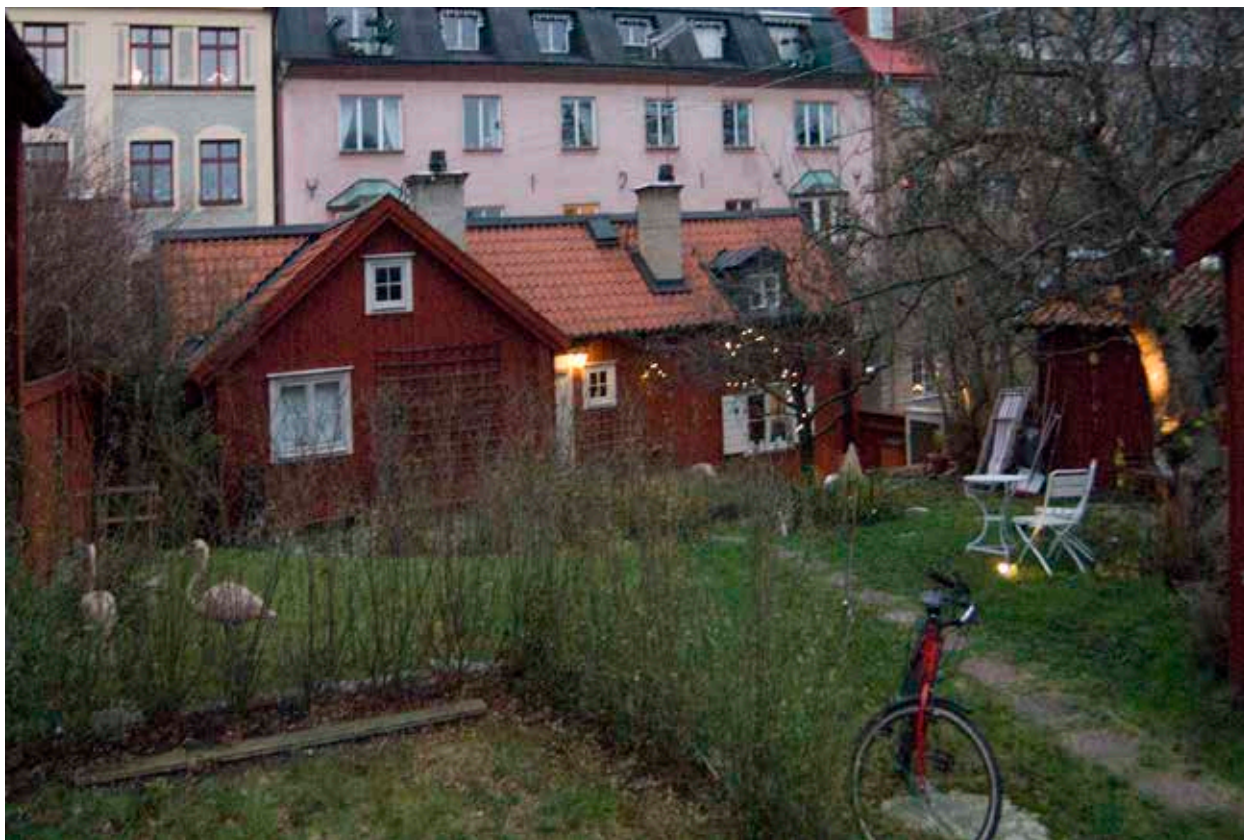
GATHUSET VID SÅGARGATAN PÅ TOMTEN NR 37, SETT FRÅN GÅRDEN. FOTO: J. MALMBERG.

Gatans lutning återspeglas i husets grundmurar och fasad men även invändigt där det finns en påtaglig nivåskillnad. Grundmurarna är svartstrukna, fasaderna är klädda med faluröd locklistpanel och sadeltaket är belagt med enkupigt tegel. Fönstren är kvadratiska med spröjsade bågar och i flera fall fönsterluckor med liggande, profilerade brädor. Invändigt är vindens norra ände inredd. Golvet i vardagsrummet är ett äldre trägolv som lagts med fris. I vardagsrummet finns en öppen spis och i ett av rummen står en rund kakelugn från 1800-talets mitt med marmorert kakel. En dörr från stadsmuseets samlingar finns deponerad inom fastigheten.

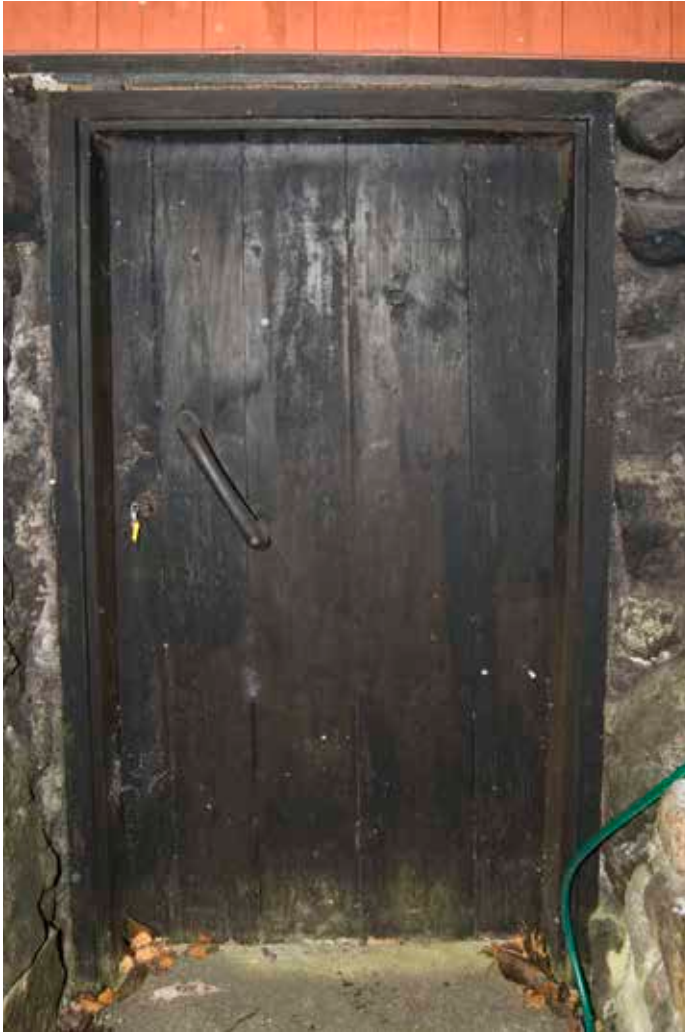
KÄLLARDÖRR TILL FASTIGHETEN TJÄRHÖVET STÖRRE 39  
MED HANDHYVLAD PANEL. FOTO: J. MALMBERG.

Det större husets tre delar (Nr 6 på kartan) är lätta att urskilja. Mellan de två husen vid Sågargatan sparades ett släpp så att de uppfattas som två skilda byggnader. Samtliga väggar utom gavelröset i den del som flyttades hit vid renoveringen 1960 är panelade. Den norra delen av sammanbyggnaden har en relativt hög källare. Källardörren är klädd med handhyvlat panel. Samtliga tak är sadeltak belagda med enkupiga tegelpannor.

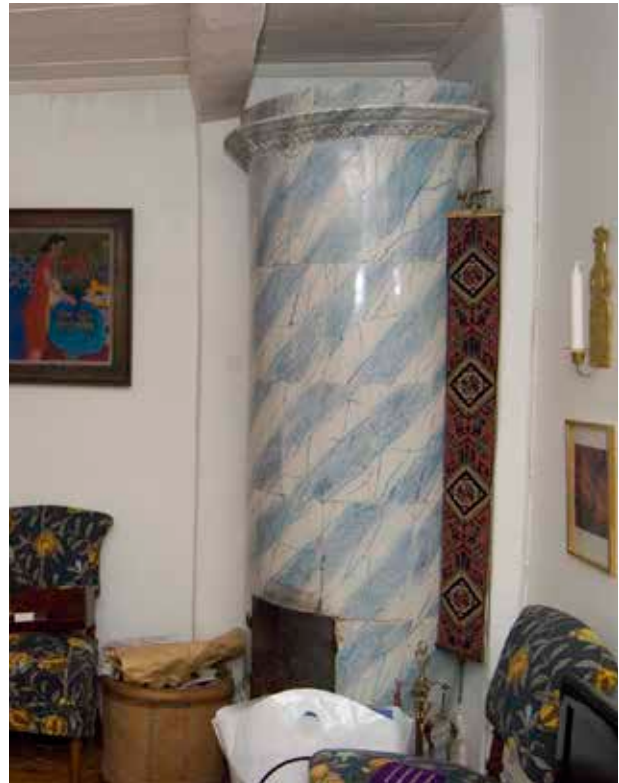
MARMORERAD KAKELUGN I TJÄRHOVET STÖRRE 37.  
FOTO: J. MALMBERG.
