**STADSHOLMEN**

# TJÄRHOVET STÖRRE 37-40

Lotsgatan 2, Skeppargränd 2, 4, 6, 8, Sägargatan 5, 7, 9, 11, Åsögatan 193.

### FAKTABLAD

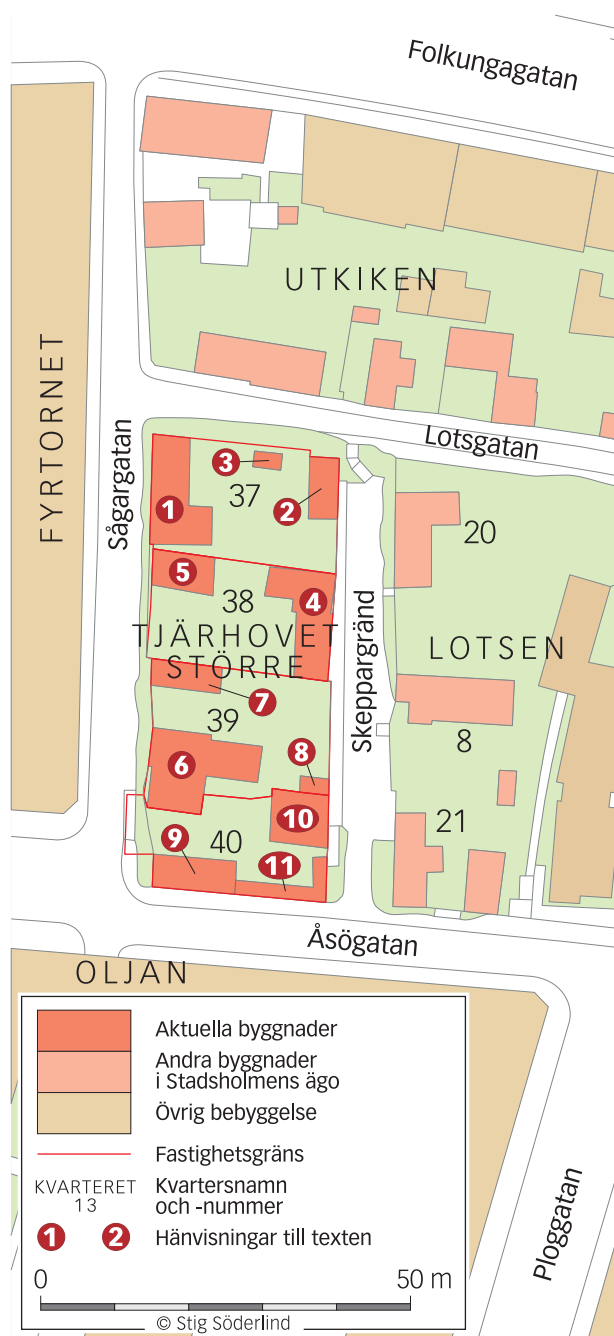
- 1 BOSTADSHUS
- 2 ATELJÉ
- 3 FÖRRÅD
- 4 BOSTADSHUS
- 5 ATELJÉ
- 6 BOSTADSHUS
- 7 MINDRE TRÄBYGGNAD
- 8 FÖRRÅD
- 9 TIMMERHUS
- 10 STENHUS
- 11 UTHUSLÅNGA
