**STADSHOLMEN**

# TJÄRVRÄKAREN 2

Åsögatan 213

### FAKTABLAD

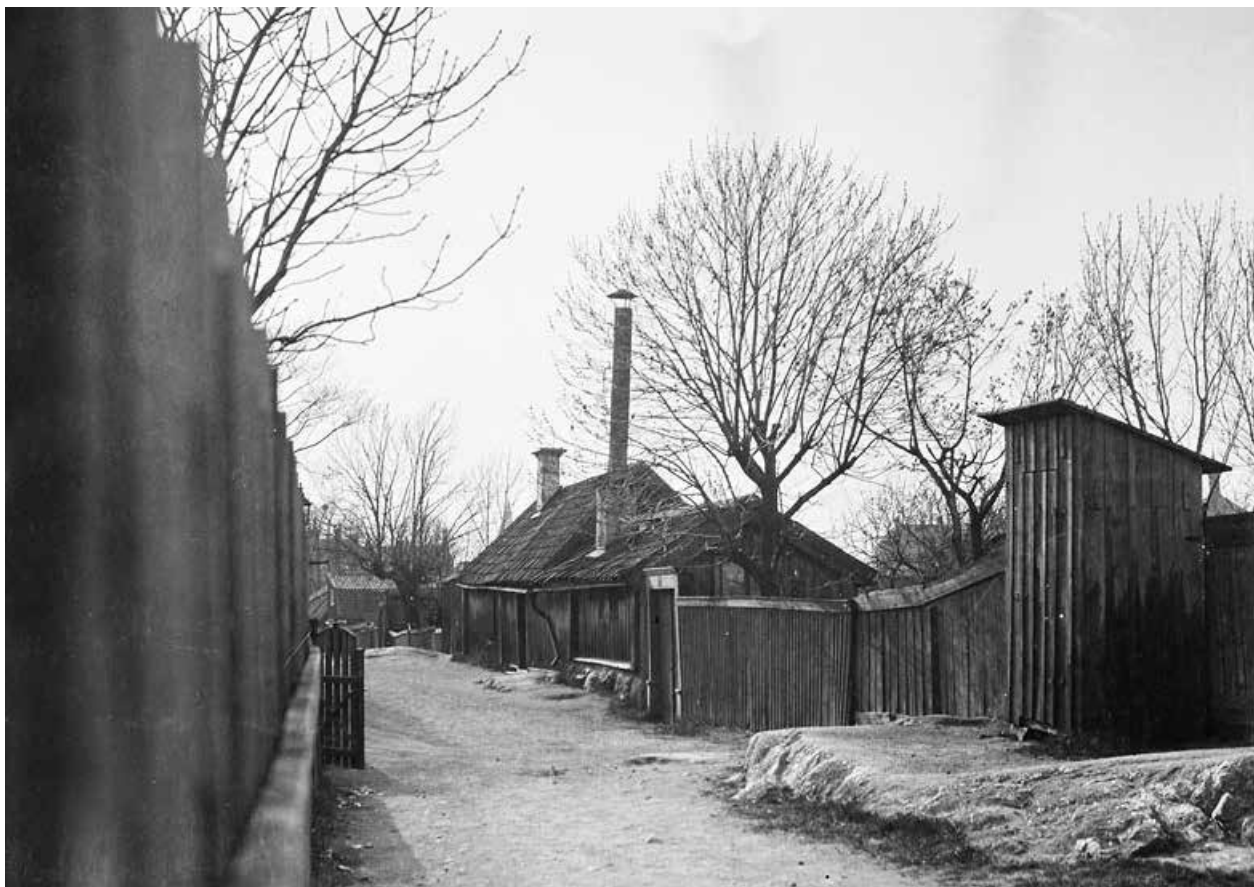
ÅSÖGATAN VID TIDEN OMKRING SEKELSKIFTET 1900. TILL HÖGER SYNS TJÄRVRÄKAREN 2 SOM DEN SÅG UT INNAN RENOVERINGEN UNDER 1950-TALET. FOTO KASPER SALIN. SSMF0041715.

Fastigheten består av två hus, ett gatuhus och ett gårdshus. Gatuhuset var ursprungligen två sammanbyggda timmerstugor från 1700-talet, vilkas stommar på grund av husbocksskador nytimrades av äldre virke 1959.

År 1958-1959 genomgick gathuset (hus nummer 1 på kartan) en stor renovering. Det gamla timret var i så dåligt skick att huset lades om med återvunnet äldre timmer. I samband med detta förändrades dess storlek något, det fick nya fönstersättningar, fönster och dörrar. En ny eldstad placerades i ett rum och huset moderniserades med kök och badrum som tillsammans med platsbyggda garderober präglas av 1950-talets formspråk.

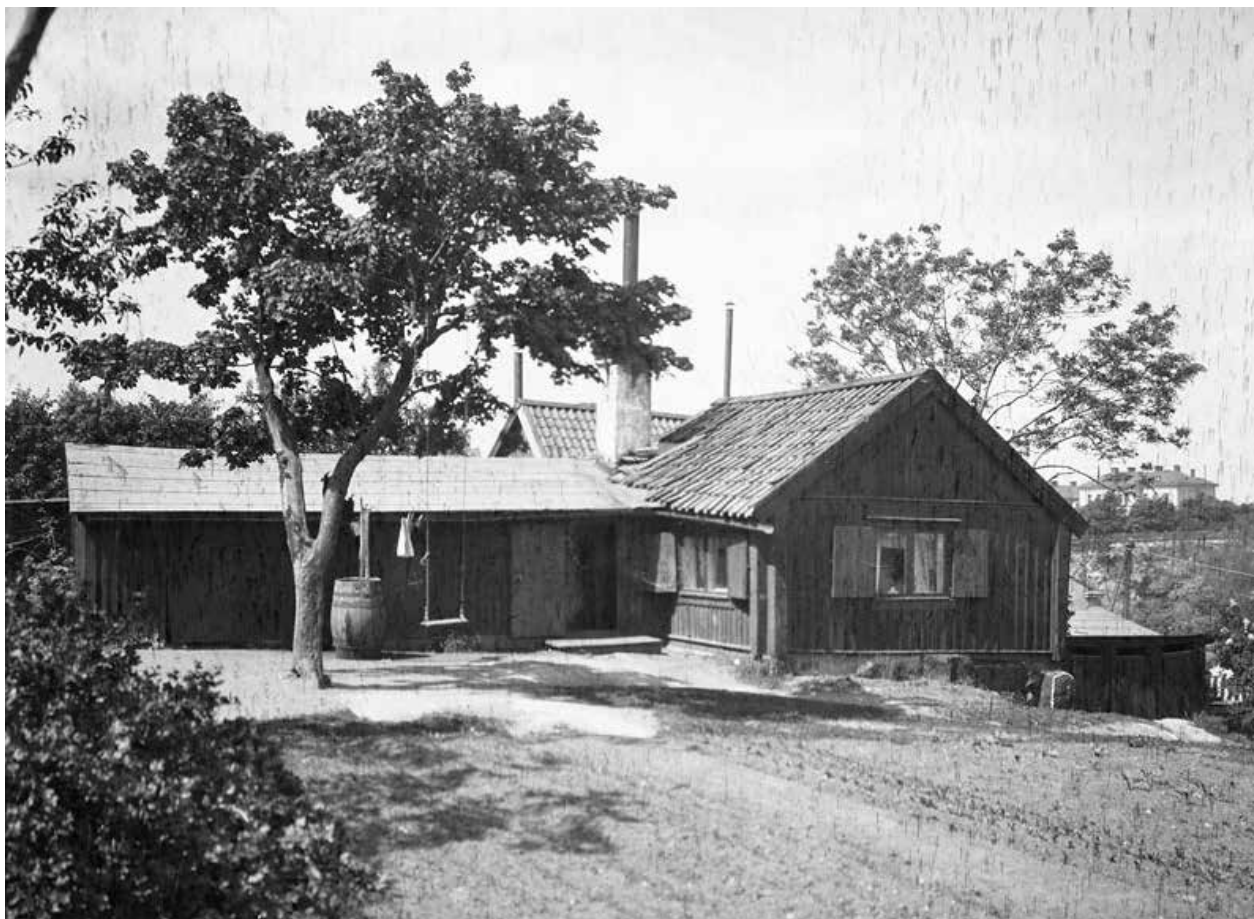
DET ÄLDRE GÅRDSHUSET MED TILLBYGGNAD MOT SÖDER OMKRING SEKELSKIFTET 1900. FOTO KASPER SALIN. SSMF0041735.

Fastigheten bestod ursprungligen av två sammanbyggda timmerstugor från 1700-talet placerade vid gatan. På den norra delen av gården stod en stuga med en tillbyggnad mot söder som innehöll bodar. Exakt årtal då byggnaderna uppfördes är inte helt klarlagt. Sannolikt var förhållandena på gården mycket enkla, år 1912 genomfördes en

Vid samma tillfälle renoverades även gårdshuset (hus nummer 2 på kartan) och tillbyggnaden mot söder revs. Inga eldstäder bevarades.

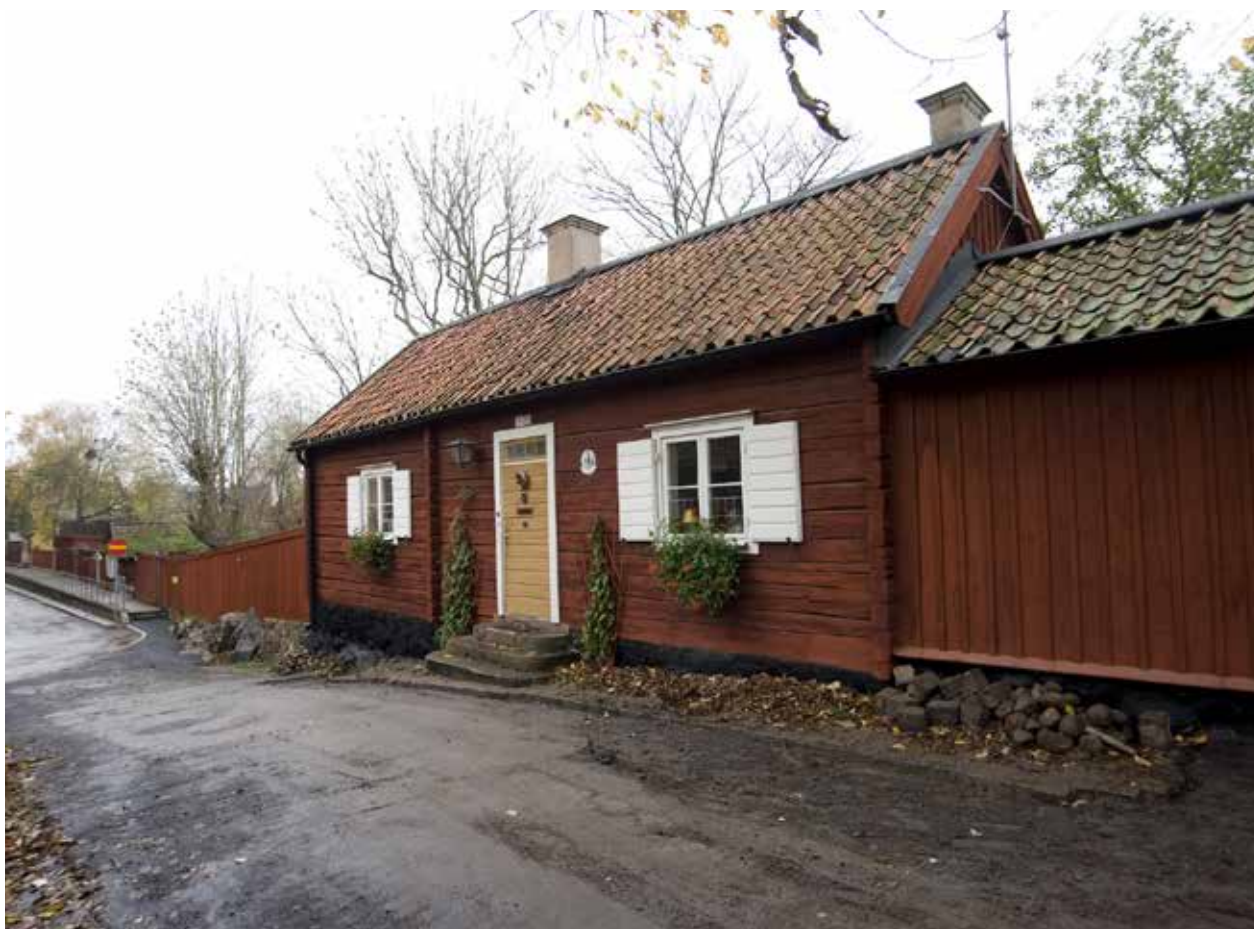
GATUFASADEN MOT ÅSÖGATAN. FOTO. J. MALMBERG.

Byggnaden är ett envåningshus med två tydligt urskiljbara huskroppar som står på en murad och svartmålad sockel. Mot gården i norr finns en lucka i sockeln av liggande panel och smidda bandgångjärn. Den västra delen av huset har synliga timrade fasader, den östra delen har stående panel och huskroppen är både lägre och smalare än den västra delen. Båda fasaderna är rödmålade och har sadeltak lagt med enkupigt tegel och skorstenar. Fönstren är små och kvadratiska med mittpost som avdelar till två kopp-

lade och spröjsade bågar. Alla fönster har näbbslag av 1700-talstyp, troligtvis sentida tillverkning, och omges av vitmålade foder och luckor av liggande vitmålad panel. Entrépartiet mot gatan i söder består av en enkeldörr med liggande, profilerad ockrafärgad panel och ett spröjsat ovanfönster. Ytterdörren mot norr är identisk men vitmålad. Dörrar och fönster är från renoveringen under 1950-talet.

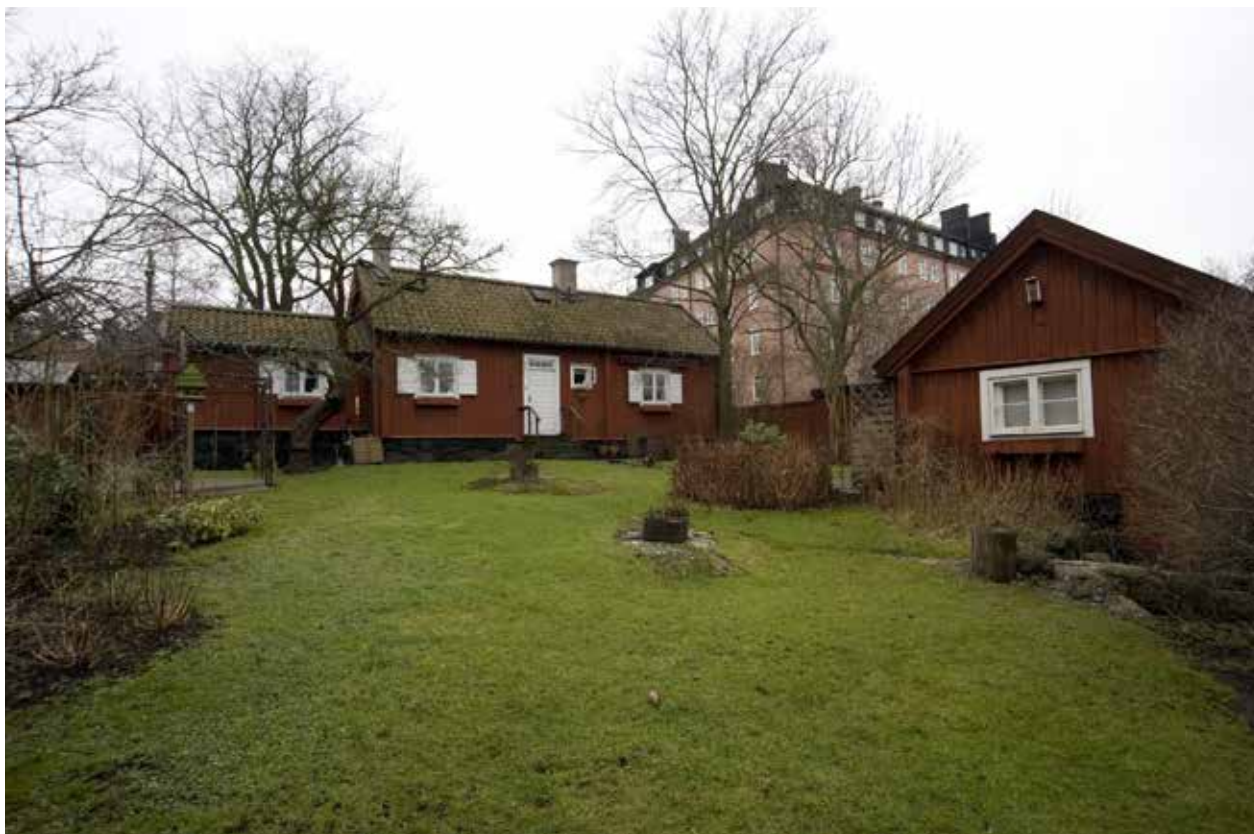
VY FRÅN NORR ÖVER GATHUSETS NORRA FASAD OCH GÅRDSHUS. FOTO. J. MALMBERG.

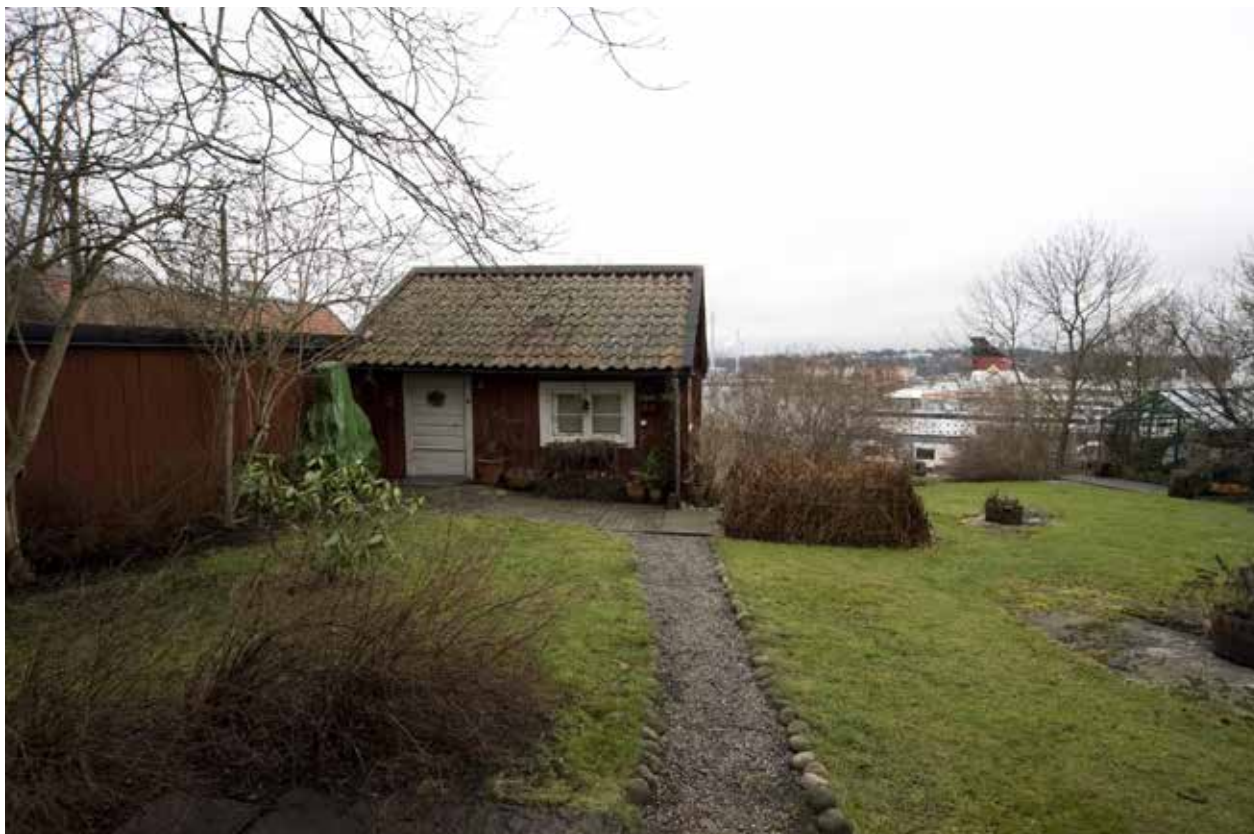
VY FRÅN SÖDER ÖVER GÅRDSHUS OCH TRÄDGÅRD. FOTO. J. MALMBERG.

Byggnaden är en stuga i en våning på murad sten-

sockel, panelade och rödmålade fasader med synliga knutlådor, samt ett sadeltak med enkupigt tegel. Entrédörren omges av ett vitmålat slätt foder och är en äldre panelklädd dörr med smidda bandgångjärn av 1600-talstyp och ett utanpåliggande kammarlås. Fönstren är låga och omges av vitmålade foder. De består av en mittpost och två spröjsade bågar med näbbslag av 1700-talstyp samt innanfönster och äldre haspar. Invändigt har huset ett bjälktak och sentida ytskikt. Inga äldre snickerier eller eldstäder är bevarade.

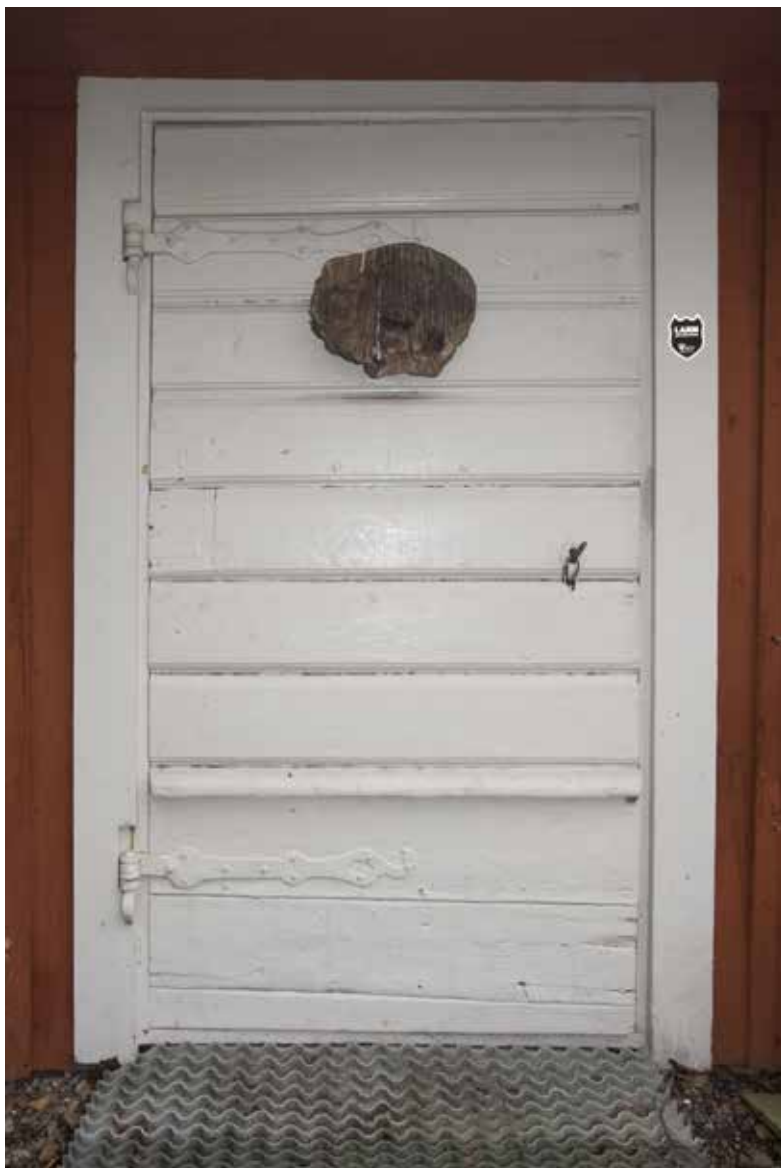
ÄLDRE BRÄDDÖRR TILL GÅRDSHUSET MED BANDGÅNGJÄRN AV 1600-TALSTYP. FOTO. J. MALMBERG.
