STADSHOLMEN

# TRIVIA 6

Österlånggatan 34, Prästgatan 86

### FAKTABLAD

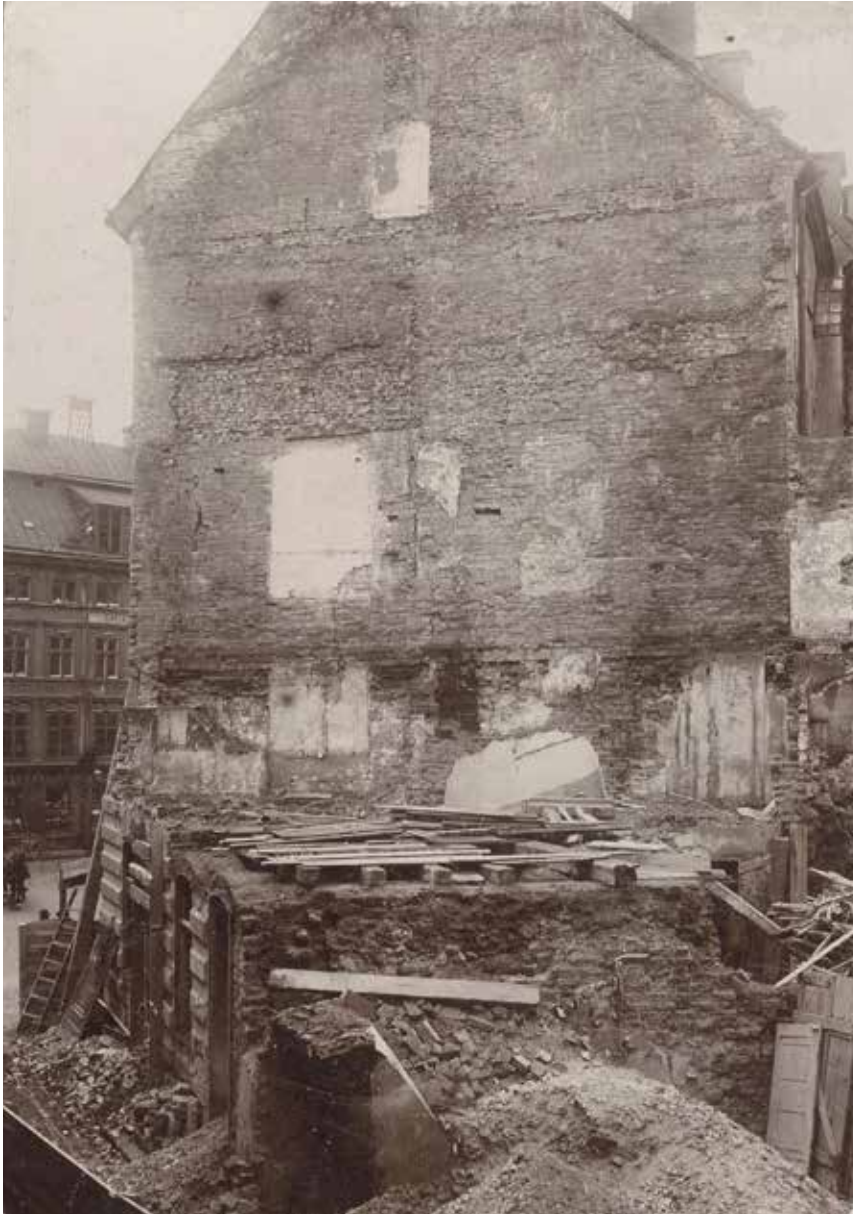
PLATSEN FÖR TRIVIA 4 OCH 5 I RIVNINGENS  
SLUTSKEDE. OKÄND FOTOGRAF ÅR 1896.  
STADSMUSEETS ARKIV, FA 28364.

rak passage mellan brinken och torget. Detta skulle öka både framkomligheten och brandsäkerheten. År 1896 påbörjades rivningen. Det var svårt att evakuera de fattiga hyresgästerna, och polisen fick tillkallas vid utrymningen.

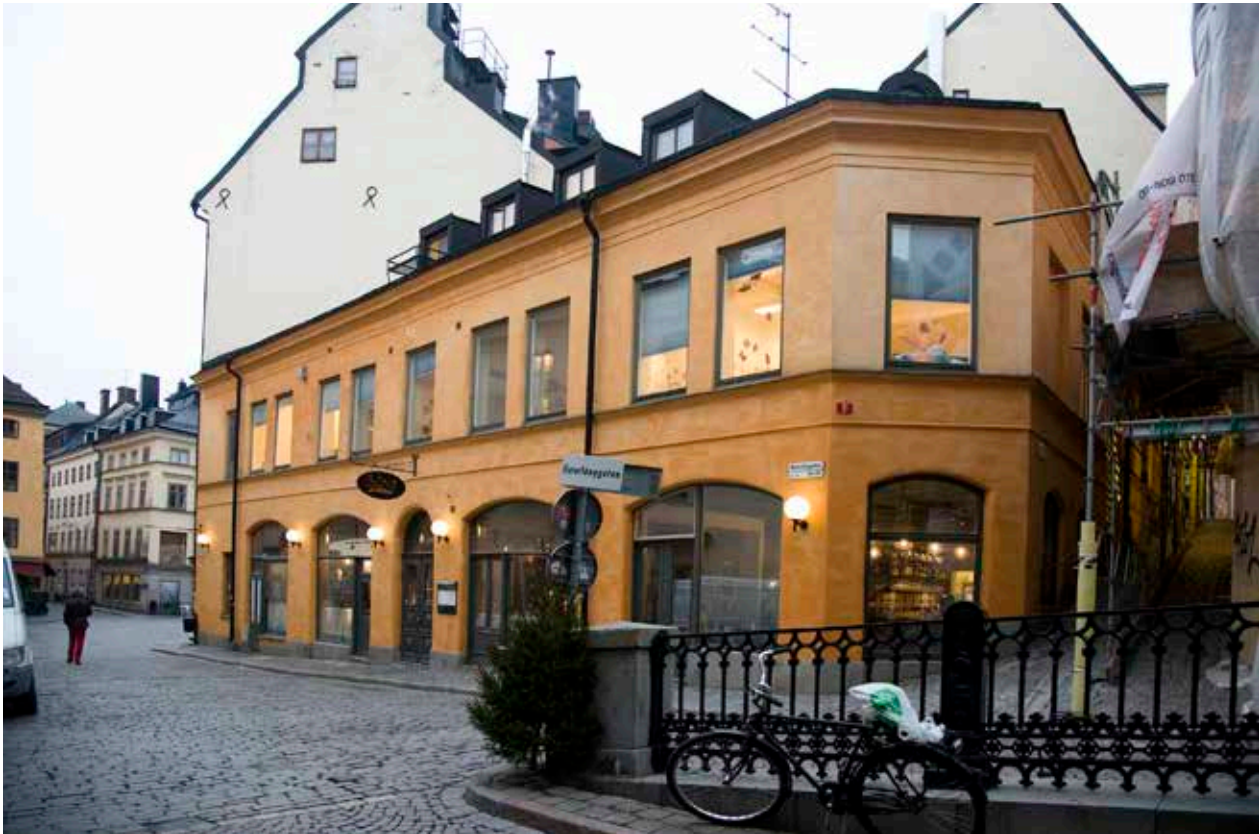
FASTIGHETEN TRIVIA 6 SEDD FRÅN ÖSTERLÅNGGATAN. TILL HÖGER OM HUSET MYNNAR PRÄSTGATAN. FOTO: J. MALMBERG.

Byggnaden är uppförd till två våningars höjd på en trekantig tomt med avskuret hörn i norr. Fasaderna är slätputsade med en sockel av granit och profilerad taklist. Ett horisontellt våningsband löper mellan de två våningarna. Porten mot Österlånggatan har en hög, rundbågig öppning med en enkel, putsad omfattning och en helfransk pardörr från 1890-talet. Dörrbladen har vardera tre fyllningar, de övre glasade, de två nedre med pyramiddekor. Ovanför sitter ett rundbågigt överljusfönster. Till de från början fyra separata butikerna vid Österlånggatan leder fortfarande fyra enkeldörrar, trots att de inte längre

är i bruk. Dörrarna utgör tillsammans med butiksfönstren var sin stor, korgbågig öppning. Entréporten vid Prästgatan är en enkeldörr från 1890-talet med överljusfönster, indragen från fasadlivet. På våning 1 trappa är fönstren mot Österlånggatan rektangulära perspektivfönster, mot Prästgatan i samma våning finns äldre de fönsterbågarna kvar med mittpost och tvärpost. De nedre fönstren mot Prästgatan är gallerförsedda. Taket är valmat och plåtklätt med elva plättäckta takkupor, varav den i gaveln mot norr är rundad.

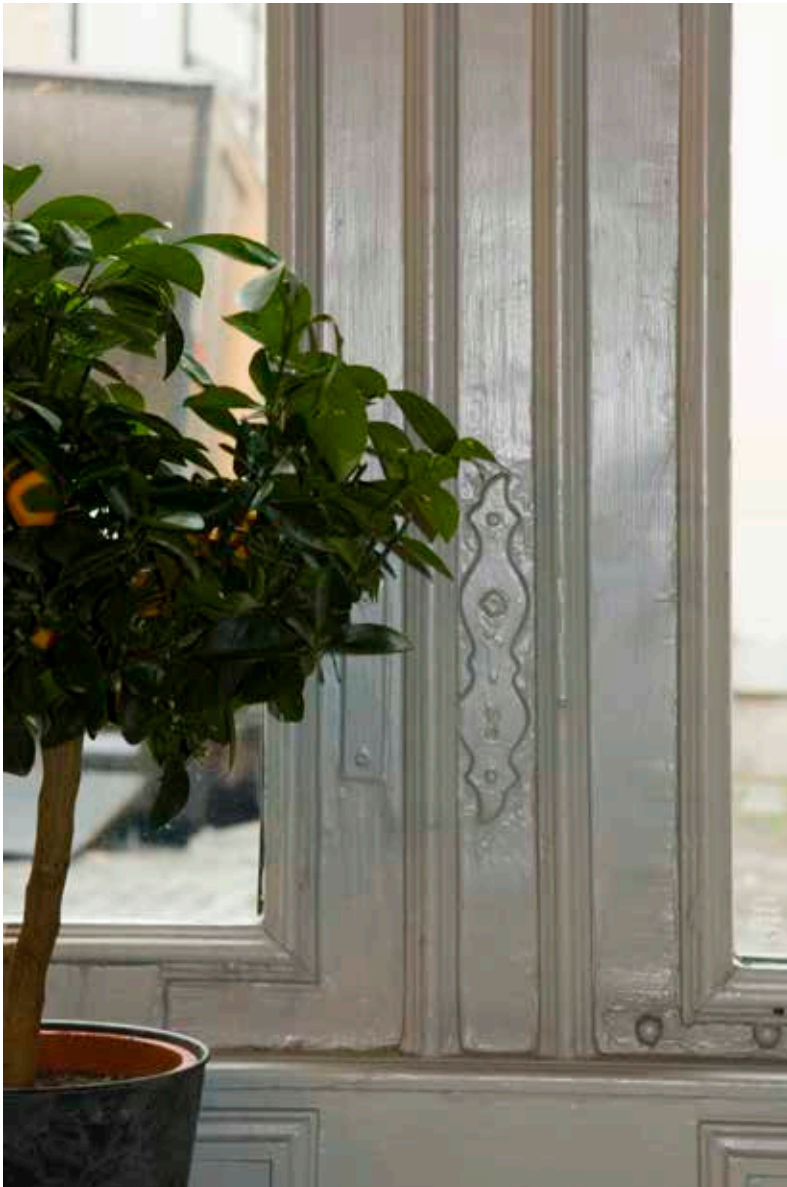
DETALJ AV ETT ÄLDRE BESLAG PÅ INSIDAN AV EN AV DE FÖRE DETTA BUTIKSDÖRRARNA I BOTTENVÅNINGEN. FOTO: J. MALMBERG.

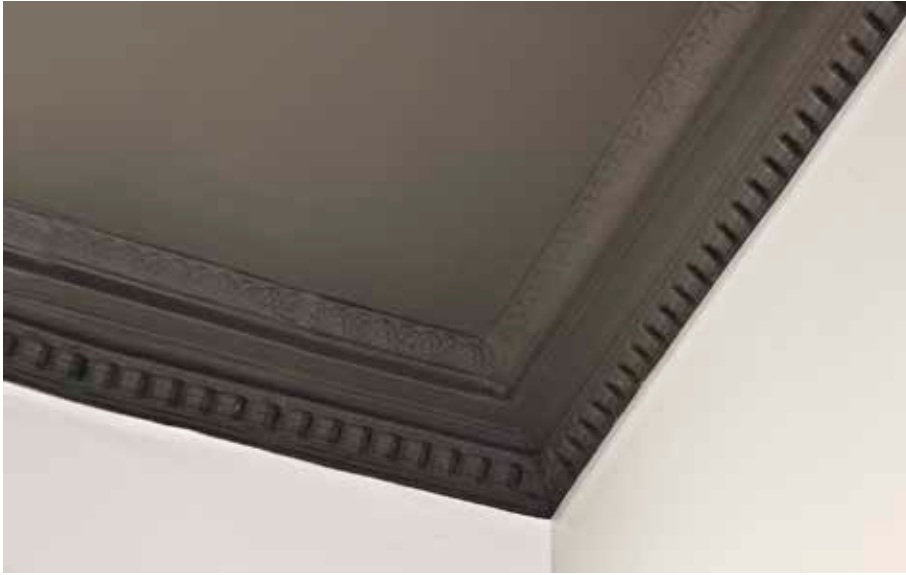
**TAKLISTEN I ENTRÉPORTEN FRÅN ÖSTERLÅNGGATAN ÄR BEVARAD SEDAN UPPFÖRANDET. FOTO: J. MALMBERG.**

I bottenvåningen är den putsade taklisten från 1890-talet bevarad innanför entrédörren. Här finns fönster- och dörrfoder från uppförandet, liksom också på våning 1 trappa.

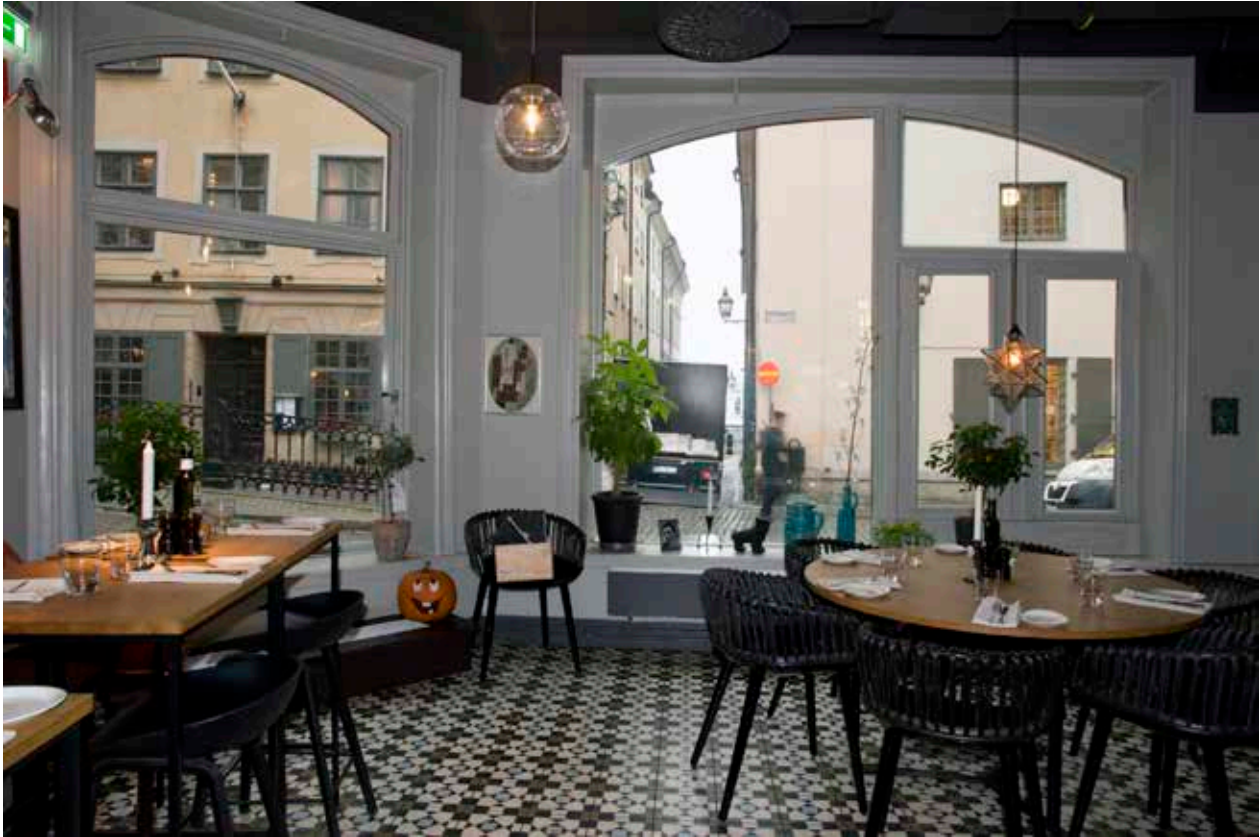
DE HÖGA BUTIKSFÖNSTREN BEVARAR FODER, STORLEK OCH FORM SEDAN 1898. FOTO: J. MALMBERG.

Exteriören är anpassad till området och ger ett relativt ålderdomligt intryck. De drag som är typiska för det sena 1800-talet är de stora butiksfönstren i bottenvåningen, och att fönsteröppningarna är något indragna från fasadlivet. Flera detaljer från uppförandet är bevarade inne i byggnaden, så som till exempel vissa fönster- och dörrfoder, dörrblad, fönsterkarmar och fönsterbågar.
