STADSHOLMEN

# TYPHON 6

Västerlånggatan 58

## FAKTABLAD

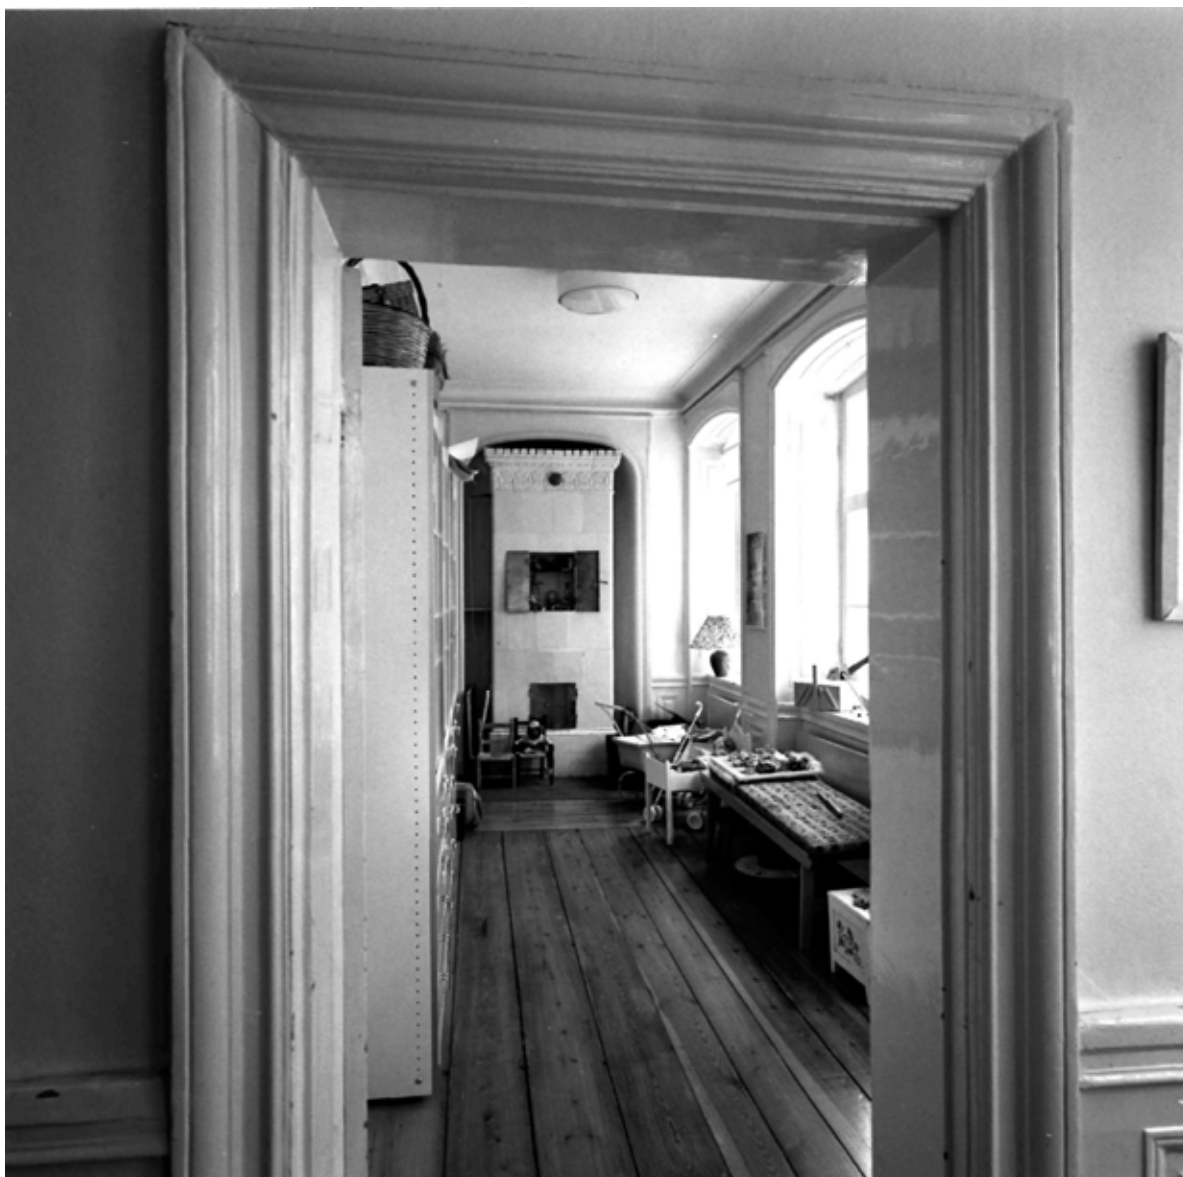
DÖRRFODER, KORGBÄGIGA FÖNSTERÖPPNINGAR, TAKLIST OCH BRÖSTPANEL FRÅN 1700-TALET MITT. KAKELUGNEN ÄR FRÅN SENT 1800-TAL. FOTO GÖRAN FREDRIKSSON 1993, SSM 593-0449:1.

Lägenheterna bevarar i stort sett 1757 års planlösning och stora delar av inredningen från samma tid i form av fönsterpaneler, fönster- och dörrfoder, dörrblad, bröstpaneler, profilerade taklister samt en kakelugn. Sentida kök och badrum har förlagts inom de äldre rumsformerna.

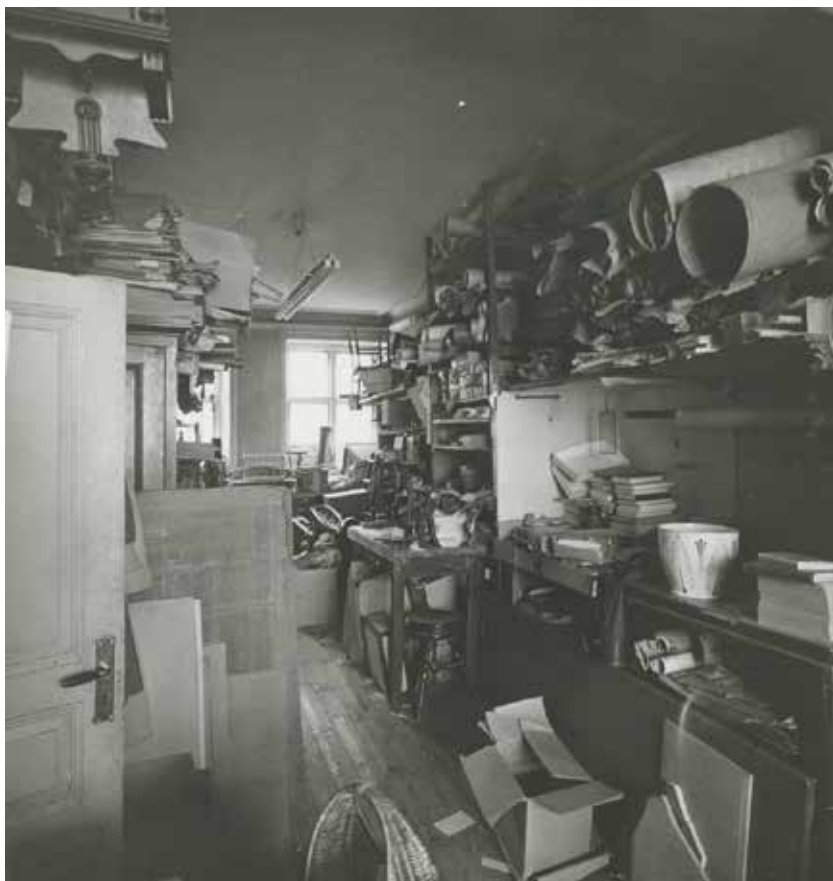
LUNDBLADS BOKBINDERI PÅ VÅNING  
1 TRAPPA. FOTO: L. AF PETERSENS 1967.  
SSM:S ARKIV F 73249.

Gathusets vind inreddes till bostadsrum 1857. Från omkring sekelskiftet 1900 och långt in på 1900-talet utnyttjades våning 1 trappa i gathuset till verkstadslokaler och två stora fönster togs upp mot gården för att ge ljus till arbetet. Senare har rummen använts som bokbinderi och syateljé. Fastigheten köptes in av staden 1929. Åtta år senare revs gårdshuset. Under 1970-talet påbörjades ett samarbete mellan Stadsholmen och Stadsmuseet som innebar att i låneunderlaget för statliga tillägglån skulle en kulturhistorisk inventering med historisk utredning ingå. De första fastigheterna där detta genomfördes var Typhon 6 och 7 år 1977. Renoveringen påbörjades 1979. Fastigheten saknade centralvärme, varmvatten och i vissa

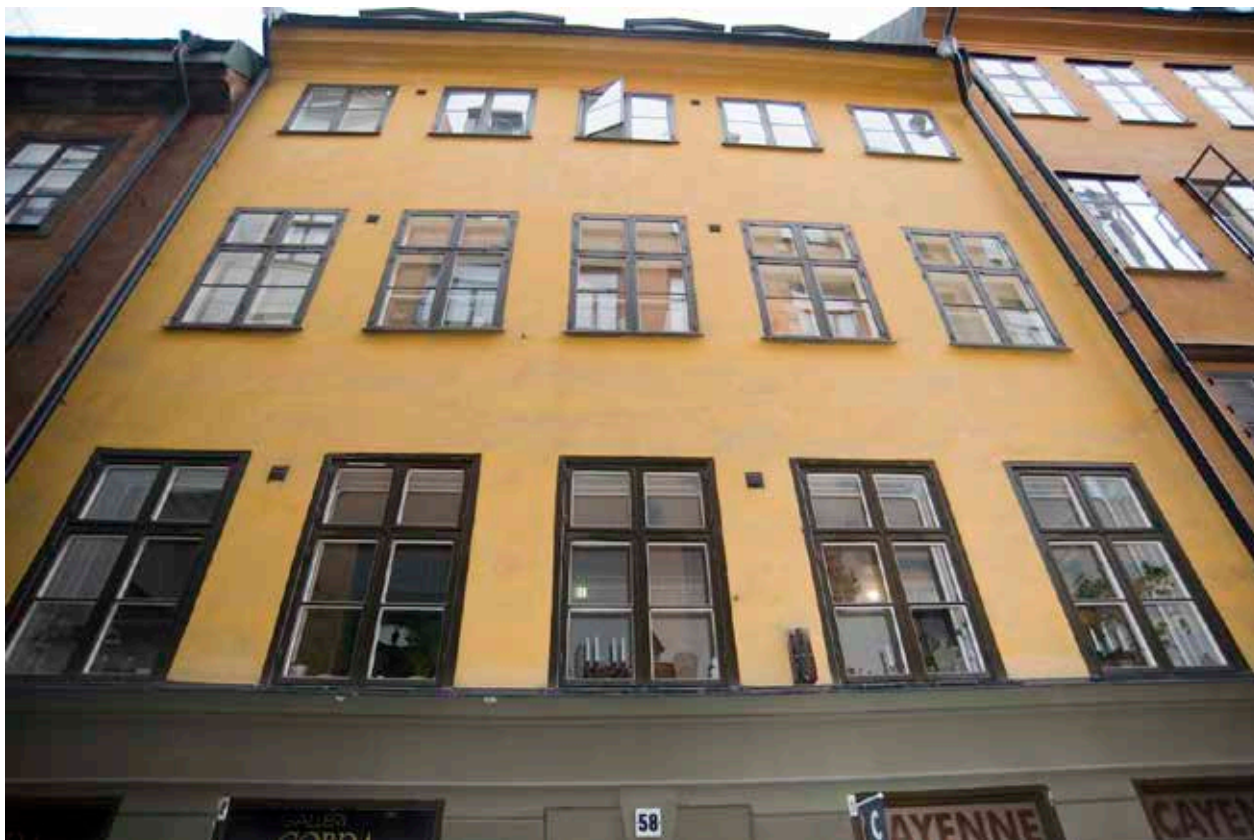
FASADEN MOT VÄSTERLÅNGGATAN BEVARAR MYCKET AV 1700-TALET'S KARAKTÄR MED SLÄTPUTSADE FASADER, FÖNSTER I MURLIVET OCH VISSA BEVARADE FÖNSTERBÅGAR OCH - KARMAR. FOTO: J. MALMBERG.

Mot gatan står ett fyra våningar högt stenhus med ett stort gårdsrum innanför, belagt med storgatsten och kalkstensplattor. Port och dörrblad mot gatan är från 1700-talets mitt. Bottenvåningens fasad är bandrusticerad och avdelad från våning 1 trappa med ett profilerat våningsband. Ovanför är fasaden slätputsad med fönsteröppningar i murlivet. Äldre fönsterkarmar, -bågar och -beslag förekommer. Taket, som är försett med tre kupor mot gården och fyra mot gatan, är plåttäckt. Gårdsfasaden är slätputsad med fönster i murlivet och helsmidda

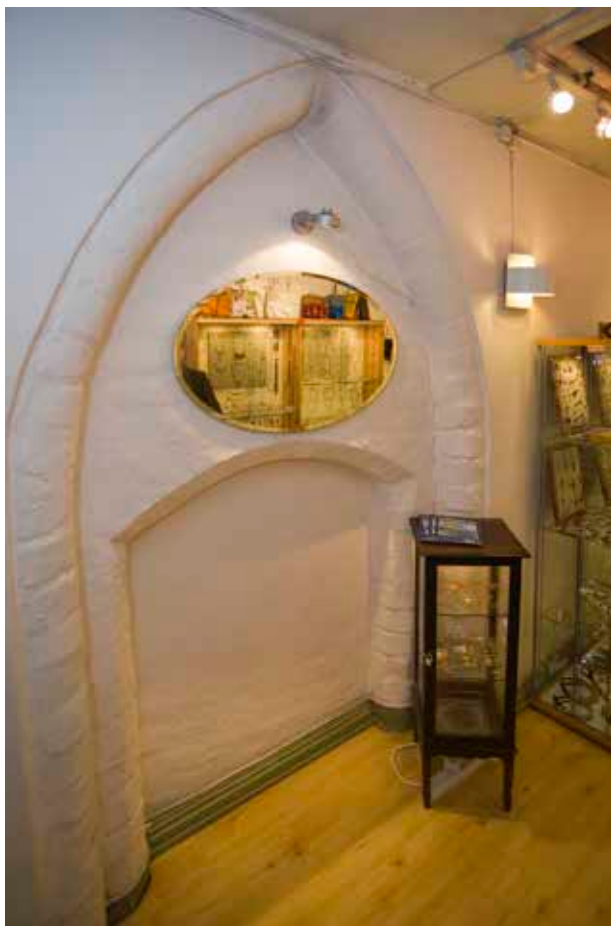
EN IGENSATT, SPETSBÅGIG DÖRRÖPPNING LEDER IN I DET MED-  
ELTIDA HUSET FRÅN DEN FÖRE DETTA GRÄND SOM ÄR INBYGGD I  
FASTIGHETEN. FOTO: J. MALMBERG.

Fastigheten är ett exempel på hur de smala, medeltida kvarteren slogs samman till större enheter vid återuppbyggnaden och gaturegleringen efter den stora branden 1625. Från den inbyggda gränden är en nu igenmurad, spetsbågig dörröppning mot källaren synlig.

Den norra butiken i bottenvåningen är förlagd till den före detta gränden. I sydväggen syns en spetsbågig medeltida öppning med formtegel. Närmast gården är rummet kryssvälv, förmodligen på 1600-talet.

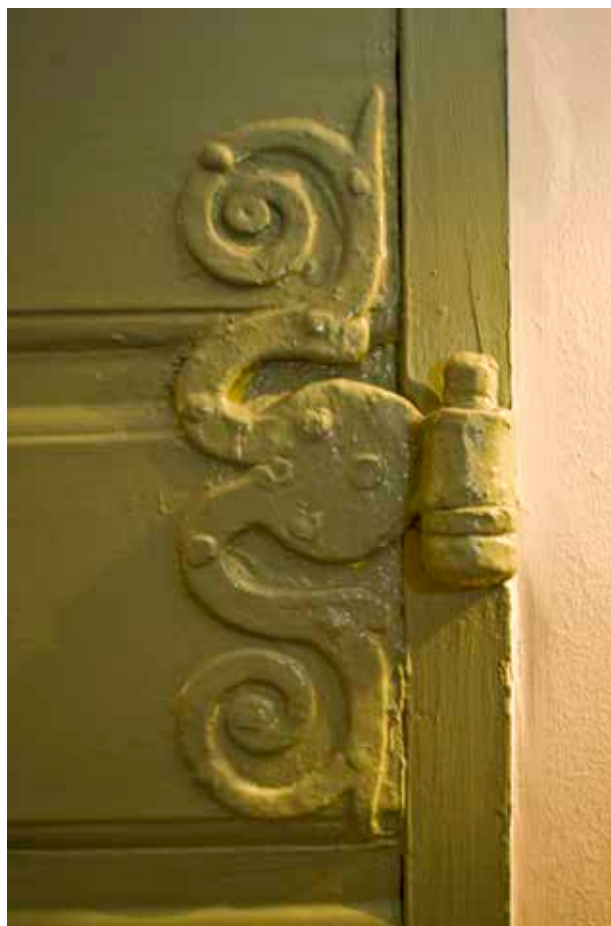
S-FORMIGT DÖRRGÅNGJÄRN AV 1600-TALSTYP. BOTTENVÅNING-  
EN. FOTO: J. MALMBERG.

medan dörrfodren är av 1700-talstyp. Äldre fönsterkarmar finns bevarade mot ljusgården men bågar byttes på 1970-talet. I bottenvåningen finns en dörr med sekundärt placerade, S-formiga gångjärn av 1600-talstyp.

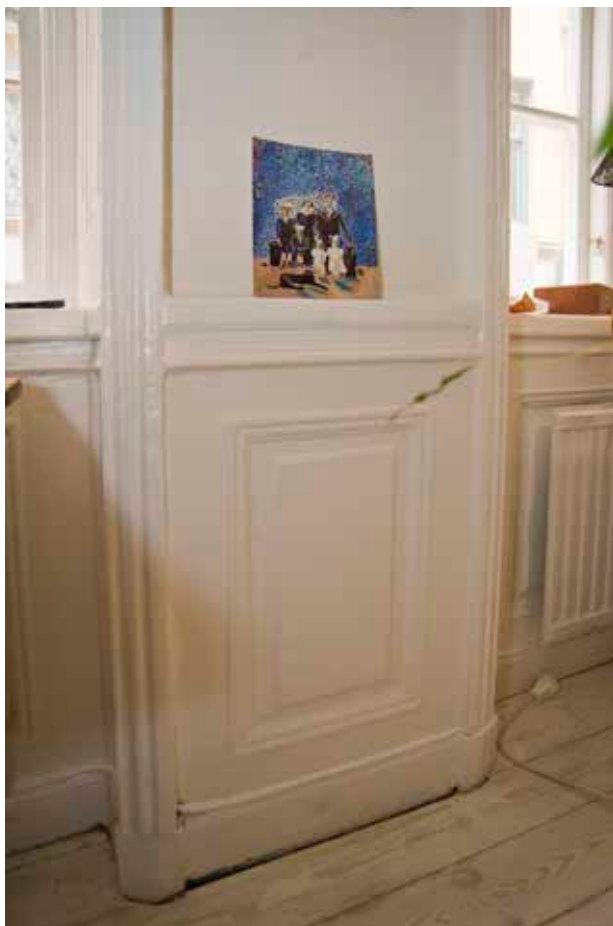
HALVFRANSK BRÖSTPANEL FRÅN 1700-TALETS MITT.  
FOTO: J. MALMBERG.

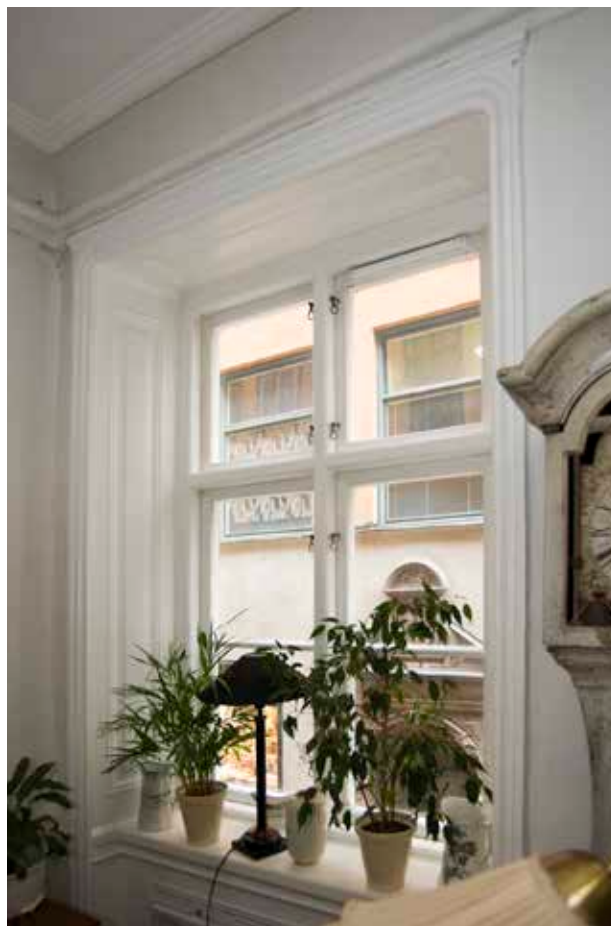
FÖNSTER MED HALVFRANSKA SMYGPANELER FRÅN 1700-TALETS MITT OCH SAMTIDA TAKLIST. FÖNSTERBÅGARNA HAR BYTTS UT PÅ 1970-TALET. FOTO: J. MALMBERG.
