STADSHOLMEN

UGGLAN MINDRE 8

Brännkyrkagatan 26, Ugglegränd 4a-e

FAKTABLAD

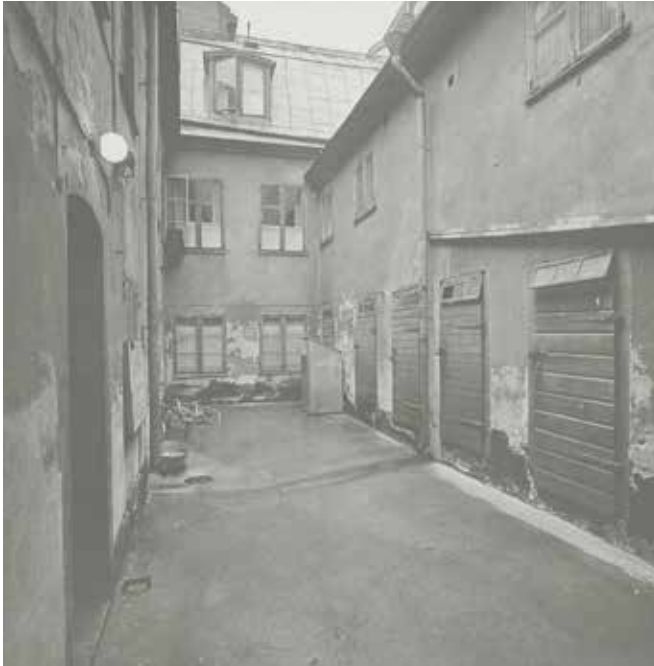
**GÅRDEN MOT VÄSTER 1965, INNAN RENOVERINGEN.
FOTO: AF PETERSENS. SSMF75131.**

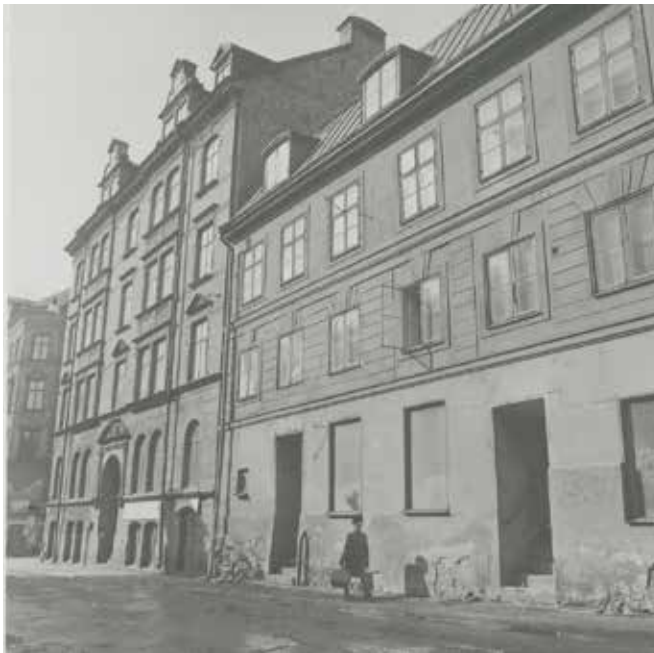
**FASTIGHETEN 1970, INNAN RENOVERINGEN.
FOTO: S. ODLANDER. SSMF96131.**

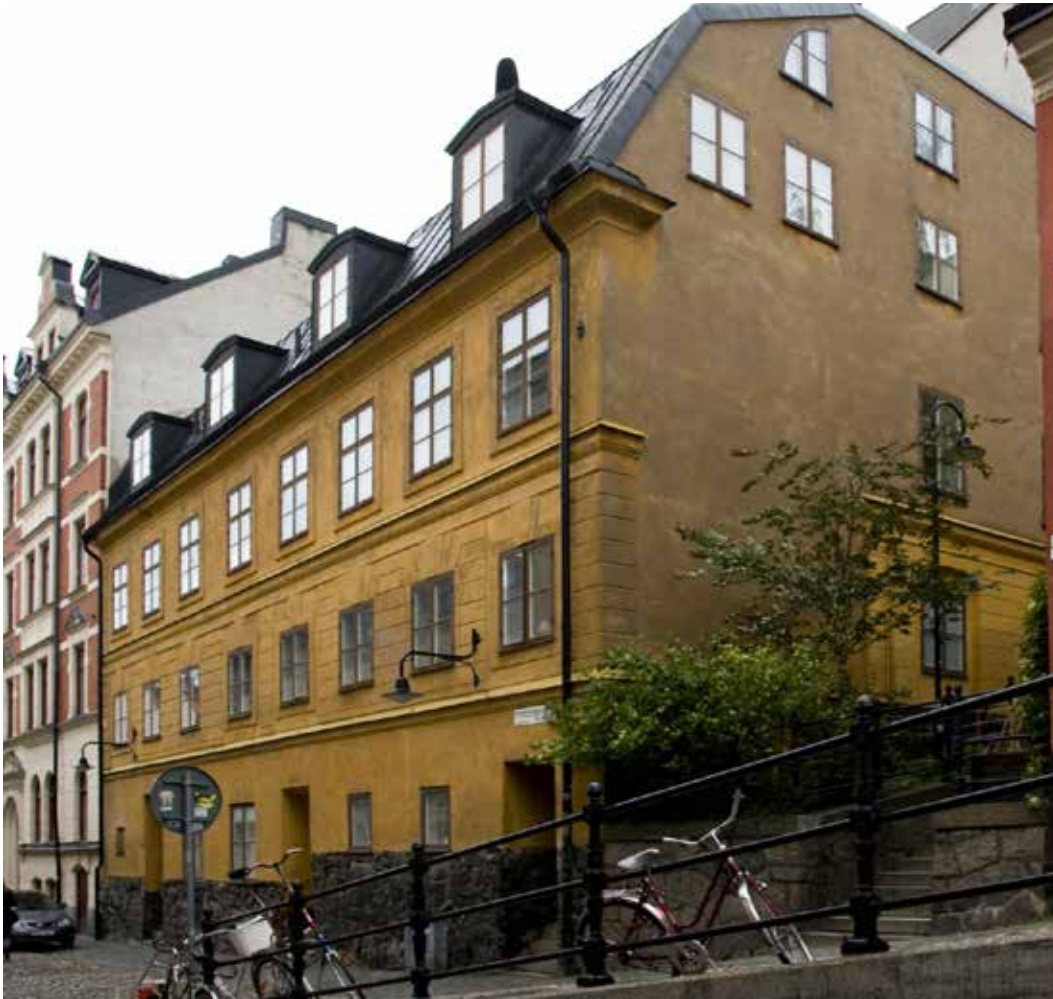
FASTIGHETEN
UGGLAN MINDRE 8.
FOTO: J. MALMBERG

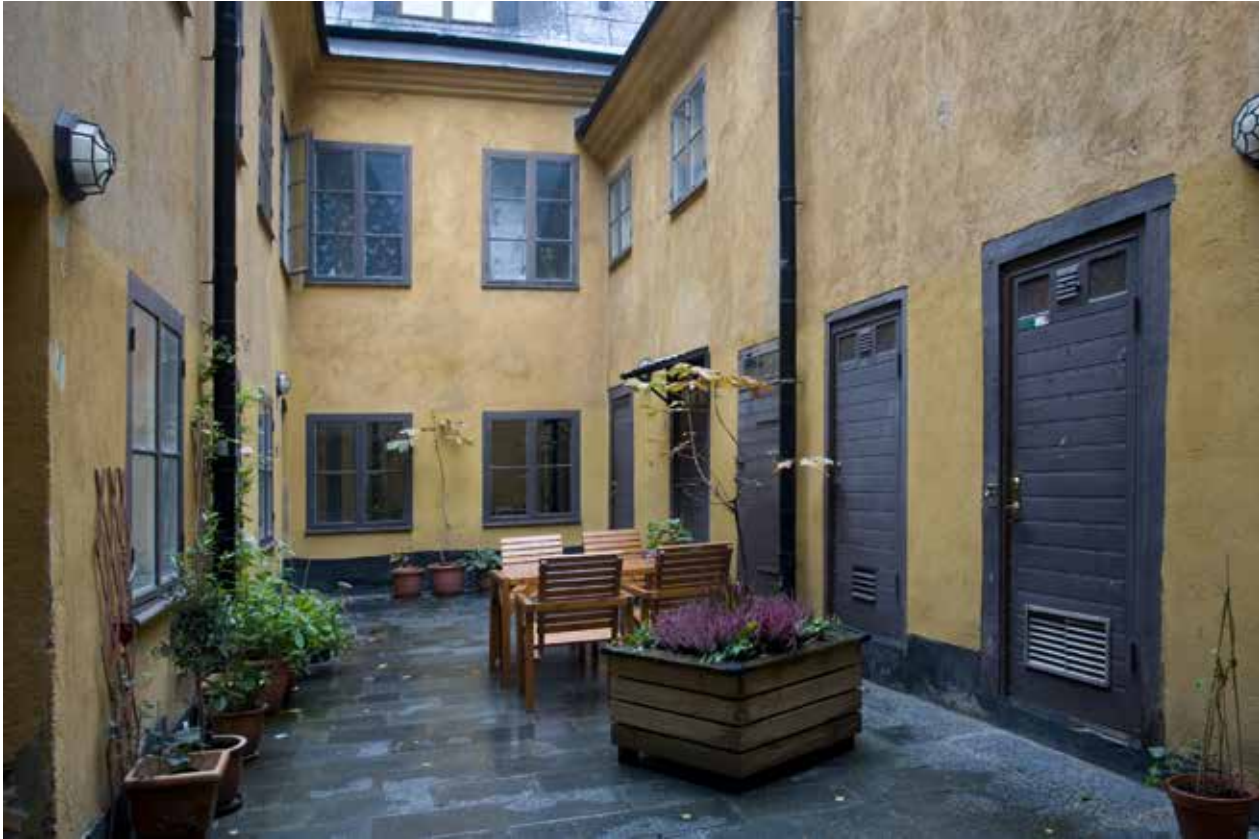
GÅRDEN ÄR LITEN OCH KRINGBYGGD MED BOSTADSHUSET OCH GÅRDSHUSET TILL HÖGER. FOTO: J. MALMBERG

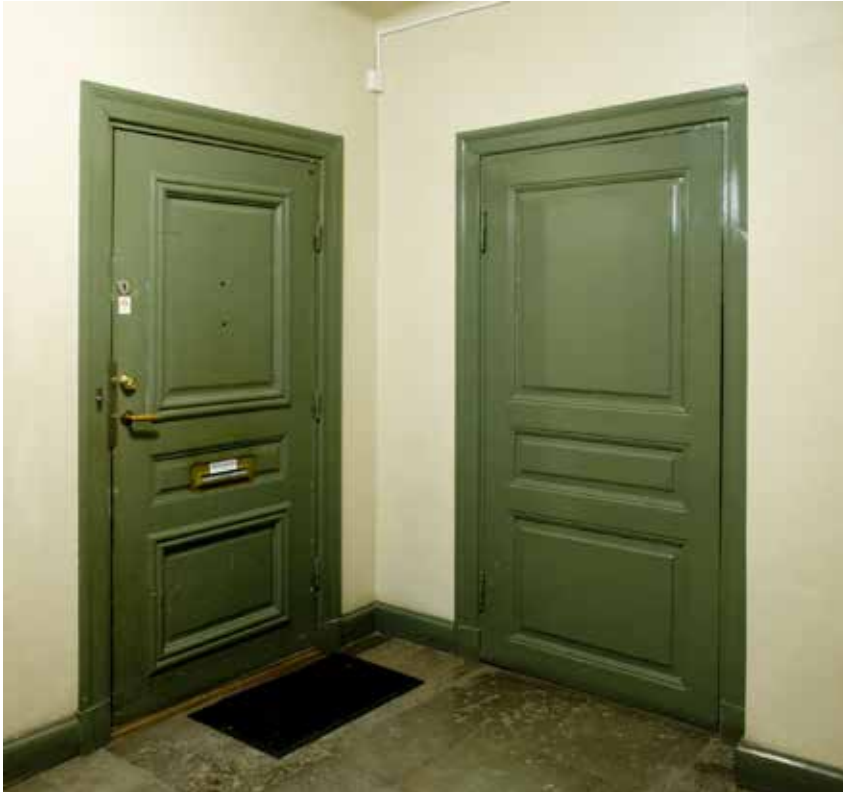
I TRAPPHUSEN FINNS BEVARADE KALKSTENSGOLV OCH ENKELDÖRRAR MED HEL- OCH HALVFRANSKA FYLLNINGAR SAMT GÅNGJÄRN MED KULKNOPP. FOTO: J. MALMBERG

karaktär. Båda trapphusen har bibehållen 1700-tals karaktär med kalkstensgolv, hel- och halvfranska trädörrar, några med bevarade stolpgångjärn, samt taklist. Trapploppen är ursprungliga med stentrappa och handledare av järn. I det västra trapphuset finns välvda nischer i trapploppet och i det östra trapphuset finns en ursprunglig uppgång från trapploppet till det innanför liggande rummet. Öppningen sattes igen vid renoveringen 1972. I lägenheterna finns bevarade helfranska och gustavianska dörrar, fönster- och bröstpaneler samt profilerade putsade taklister. Snickerier lagades och kompletterades vid renoveringen 1972. Av äldre eldstäder finns en gustaviansk kolonnkakelugn samt kakelugnar från sent 1800-tal, i några bostäder finns kakelugnsnicher med profilerade omfattningar.

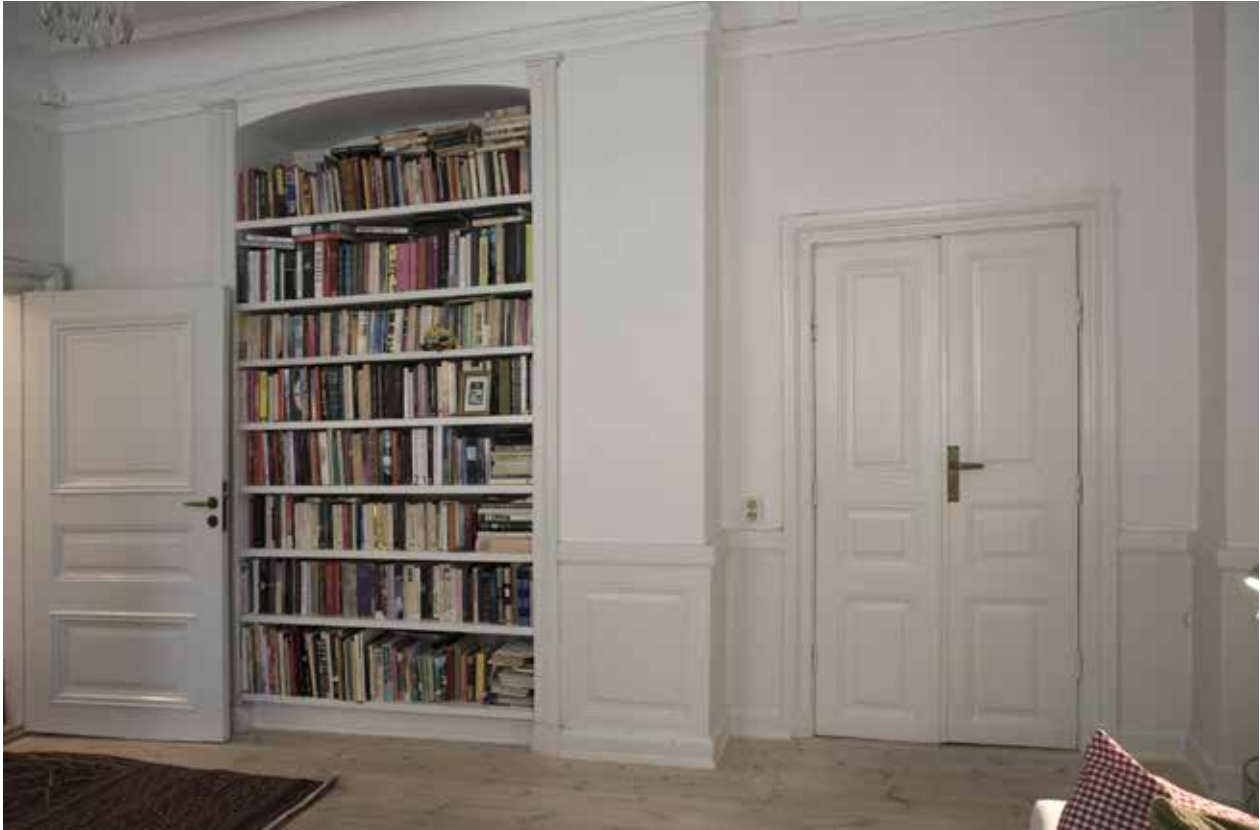
LÄGENHET MED BEVARAD BRÖSTPANEL, ENKEL- OCH PARDÖRR MED SAMTIDA FODER SAMT EN FÖRE DETTA KAKELUGNSNISCH MED PROFILERADE OMFATTNINGAR, IDAG OMBYGGD TILL HYLLA. FOTO: J. MALMBERG

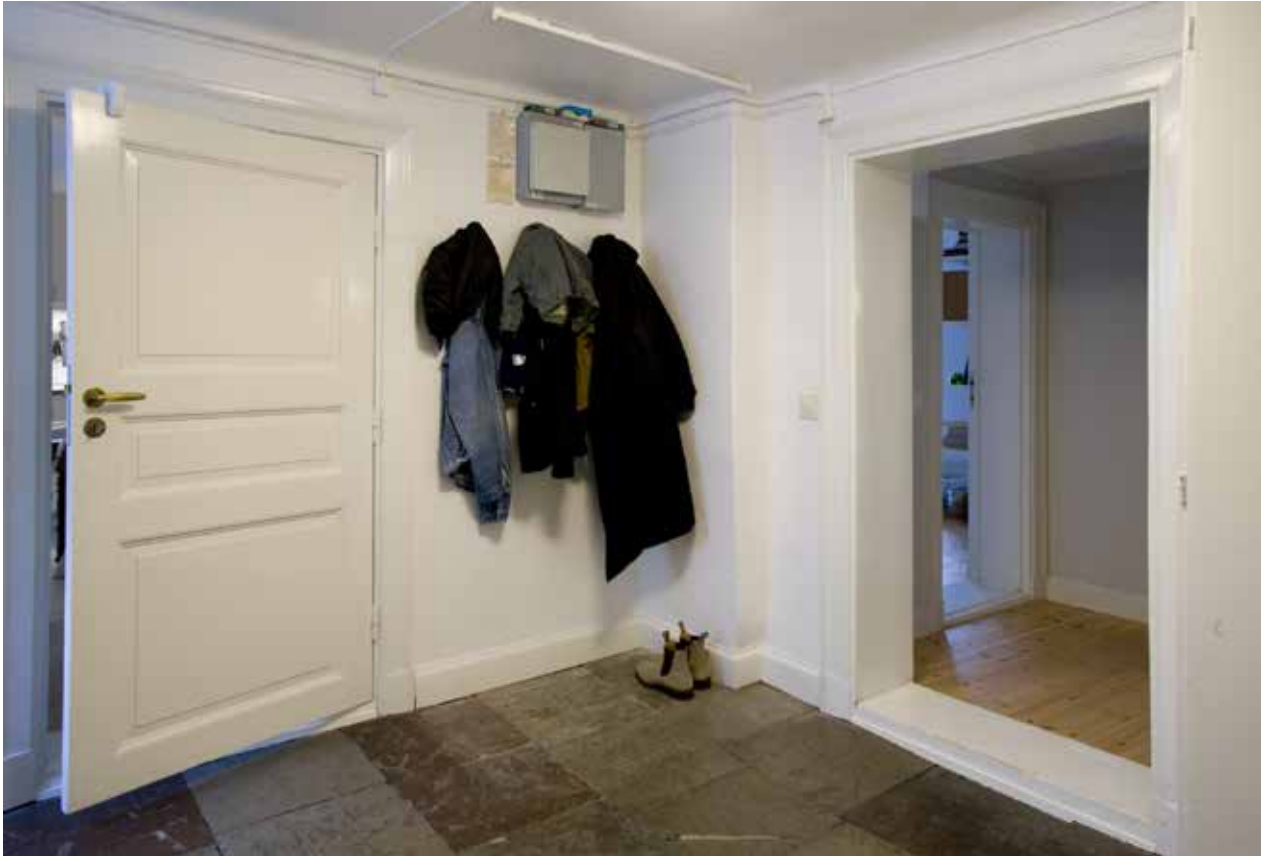
UNDER 1970-TALET GENOMFÖRDES EN RENOVERING SOM BLAND ANNAT INNEBAR NYA MELLANVÄGGAR OCH SNICKERIER. PÅ BILD ÄR EN DEL AV EN VINDSLÄGENHET SOM INRYMMER EN DEL AV DET ÄLDRE TRAPPHUSET MED KALKSTENSGOLV. FOTO: J. MALMBERG

År 1972 genomfördes en genomgripande upprustning och reovering i samråd med Stadsmuseet. I sockelvåningen mot Brännkyrkagatan inreddes pentry och butiksfönstren utbyttes till mindre kvadratiska. I de övriga våningarna moderniserades bostäderna med kök och bad. Förändringarna medförde att flera dörrar sattes igen, andra flyttades och nya lägenhetsformer skapades. Den första våningen inreddes till två lägenheter, en lokal och förråd. Den andra våningen och vinden inreddes till två lägenheter och det norra gårdshusets andra våning, hus nummer 2 på kartan, inreddes till bostad. Gården lades med ny stenbeläggning.
