# UGGLAN STÖRRE 9

Bellmansgatan 14A-D, Brännkyrkagatan 18A-B

### FAKTABLAD

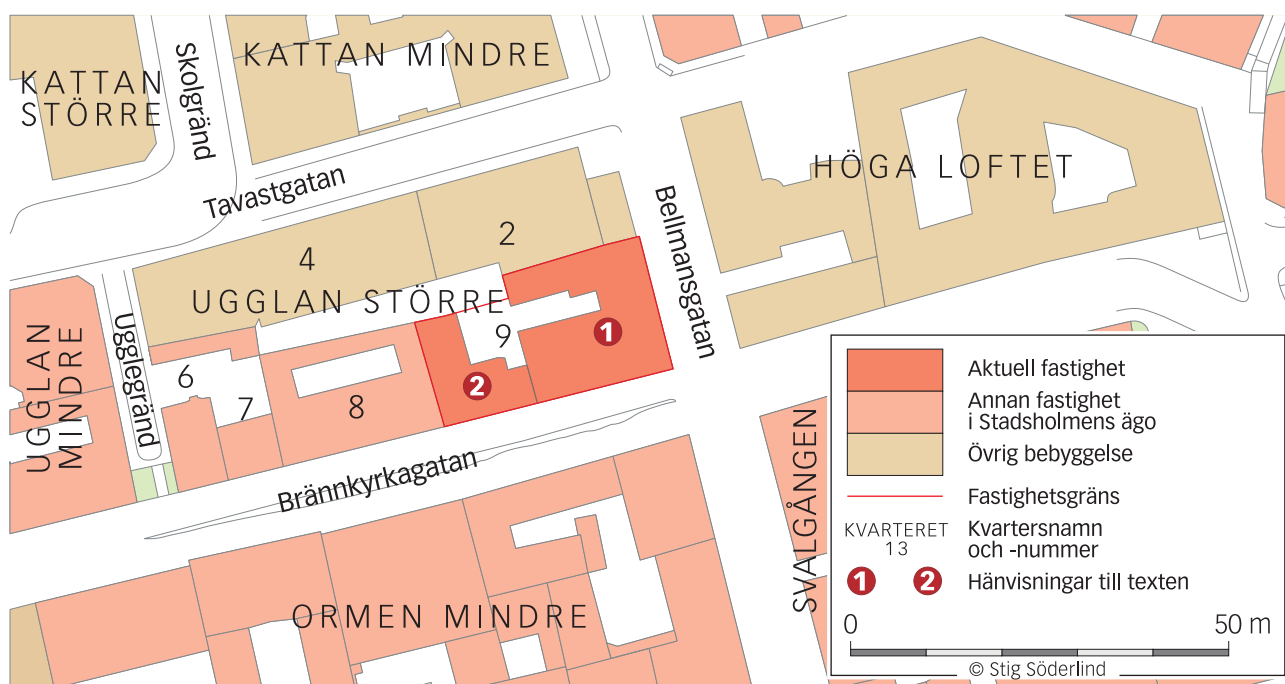
**1** BOSTADSHUS UPPFÖRT I OLIKA ETAPPER UNDER 1700-TALET.

**2** BOSTADSHUS UPPFÖRT 1876.

rande husets mittparti. Under 1770-talet lät Westerling uppföra hörnhuset vid Bellmansgatan/Brännkyrkagatan. En brandförsäkring från 1775 beskriver det färdiga resultatet: De två husens bottenvåning (hus nummer 1 på kartan) hade sex rum, förstuga och en gipsad, rymlig portgång från Bellmansgatan. Den andra och tredje våningen innehöll sex rum och en stor förstuga vardera. Överallt var taken gipsade, alla trappor var av sten och på vinden fanns ett tegelstensgolv. I bottenvåningen stod en inmurad kopparpanna och på gården latriner och bodar.

År 1874 såldes fastigheten till laxhandlaren herr J. Wahlberg. År 1876 skickade Wahlberg in en bygglovsönsökan att få uppföra ett hus längs Brännkyrkagatan, hus nummer 2 på kartan. När nybyggnaden

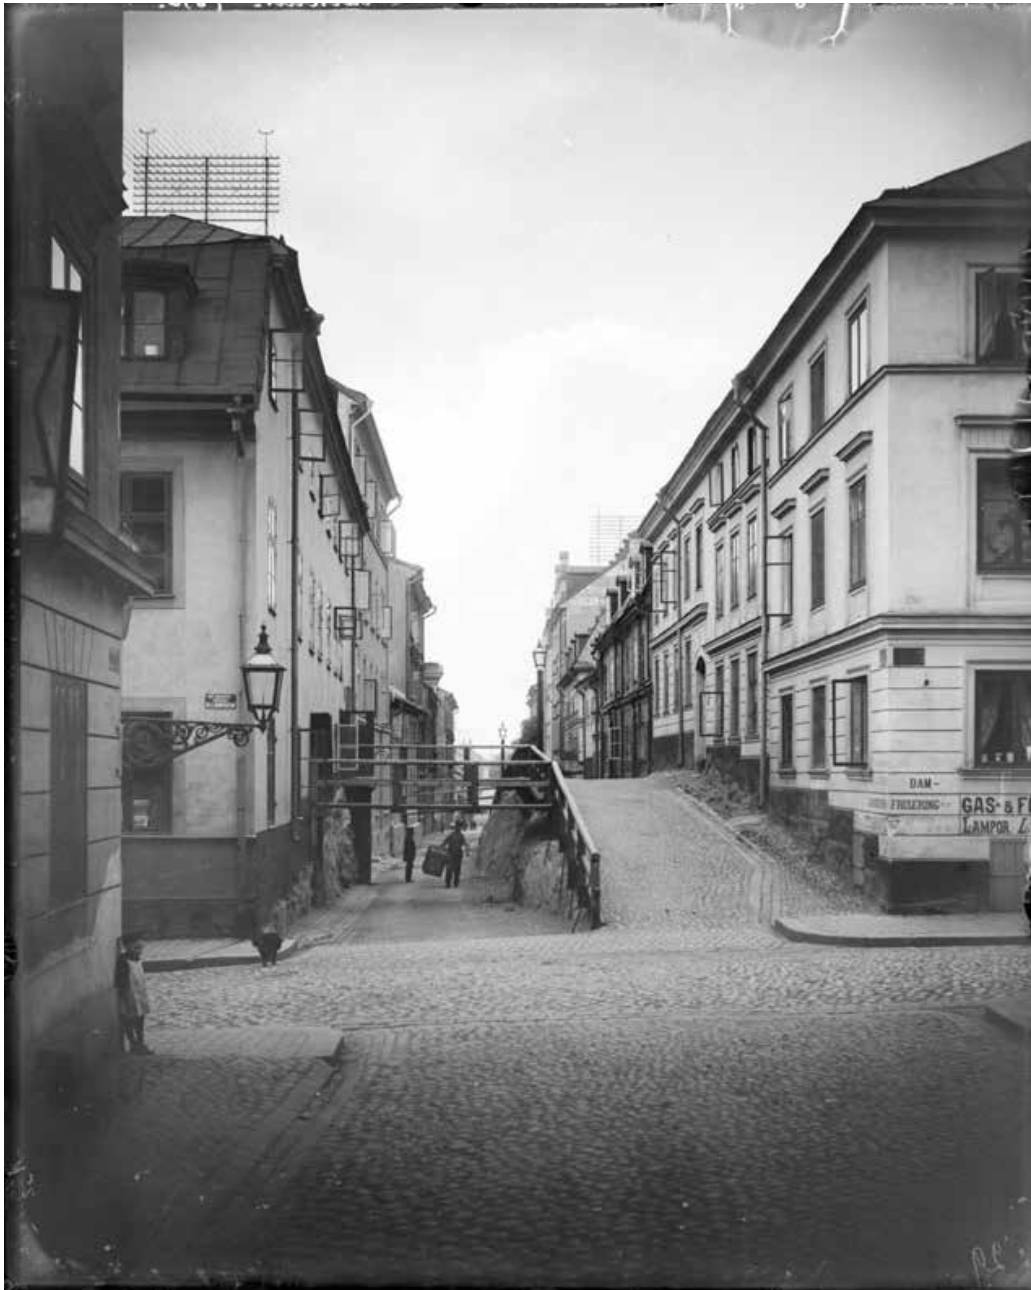
BRÄNNKYRKAGATAN  
VÄSTERUT 1896. FASTIG-  
HETEN UGGLAN STÖRRE  
9 TILL HÖGER. OKÄND  
FOTOGRAF. SSMFA192

Byggnaderna på fastigheten Ugglan större 9 uppfördes i olika etapper. Dess äldsta del byggdes vid 1700-talets mitt som bostad och verkstad för tunnbindaren Lars Westerling, därefter uppfördes hörnpartiet mot öster och 1876 byggdes dess västra del med bostäder.

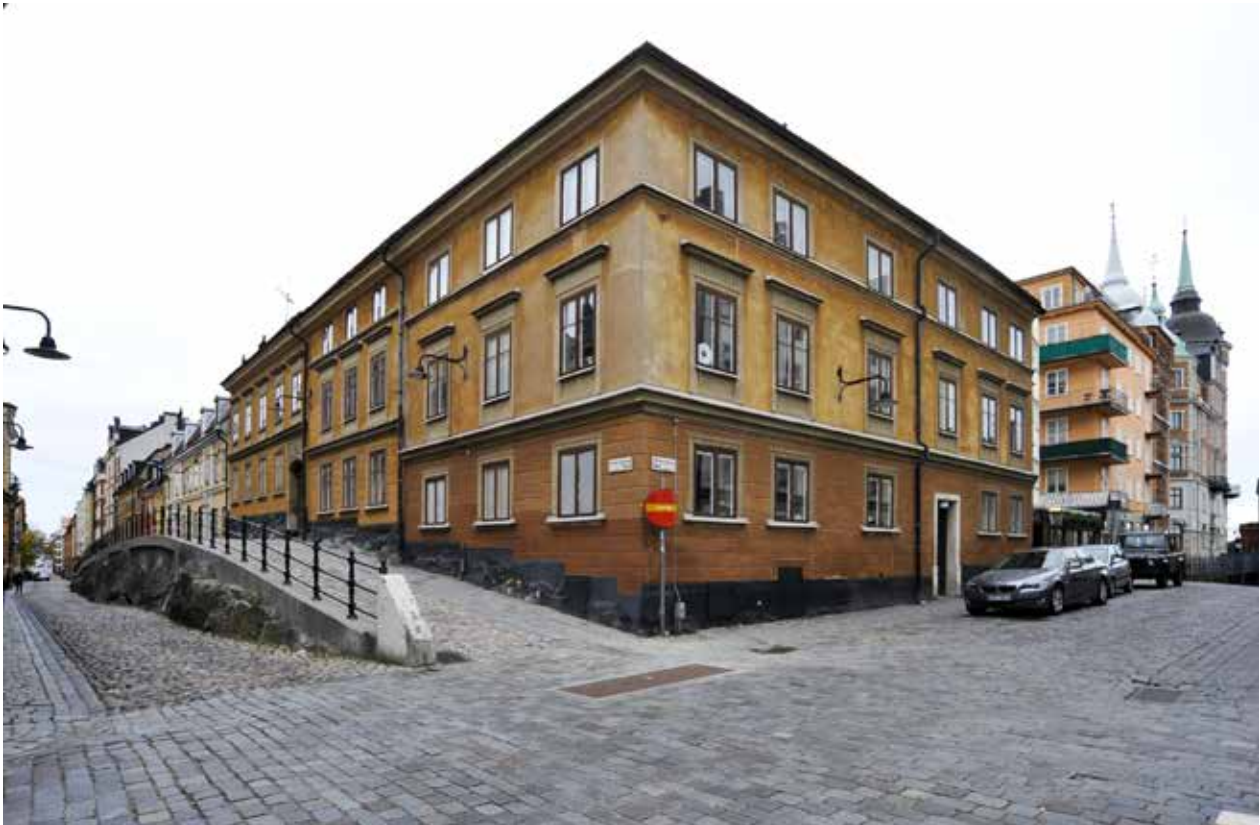
FASTIGHETEN UGGLAN STÖRRE 9, UPPFÖRD I ETAPPER UNDER 1700-TALET OCH 1876. FOTO: J. MALMBERG

Mot Brännkyrkagatan är fasaden uppdelad i tre delar under ett gemensamt tak. Exteriörens utformning

är i huvudsak bevarad sedan 1870-talets om- och tillbyggnad. Sockeln är murad och svartmålad och sockelvåningarna har rusticering. Övriga våningar har slätputsad yta och avdelas av en profilerad list. Takfoten är kraftig och profilerad under ett svart plåttak. Mot gården är fasaderna enkelt utformade med slätputs. Fönstren, som är från början av 1970-talet, sitter i murlivet och är av varierande karaktär. Främst utformade rektangulära med mittpost som avdelar till två spröjsade bågar. Den andra våningens fönster har dekorativa omfattningar med putsade fält, övriga fönster omges av enklare profilerad omfattning. I fasaden mot Brännkyrkagatan finns tre fönsterpartier med välvd ovandel.

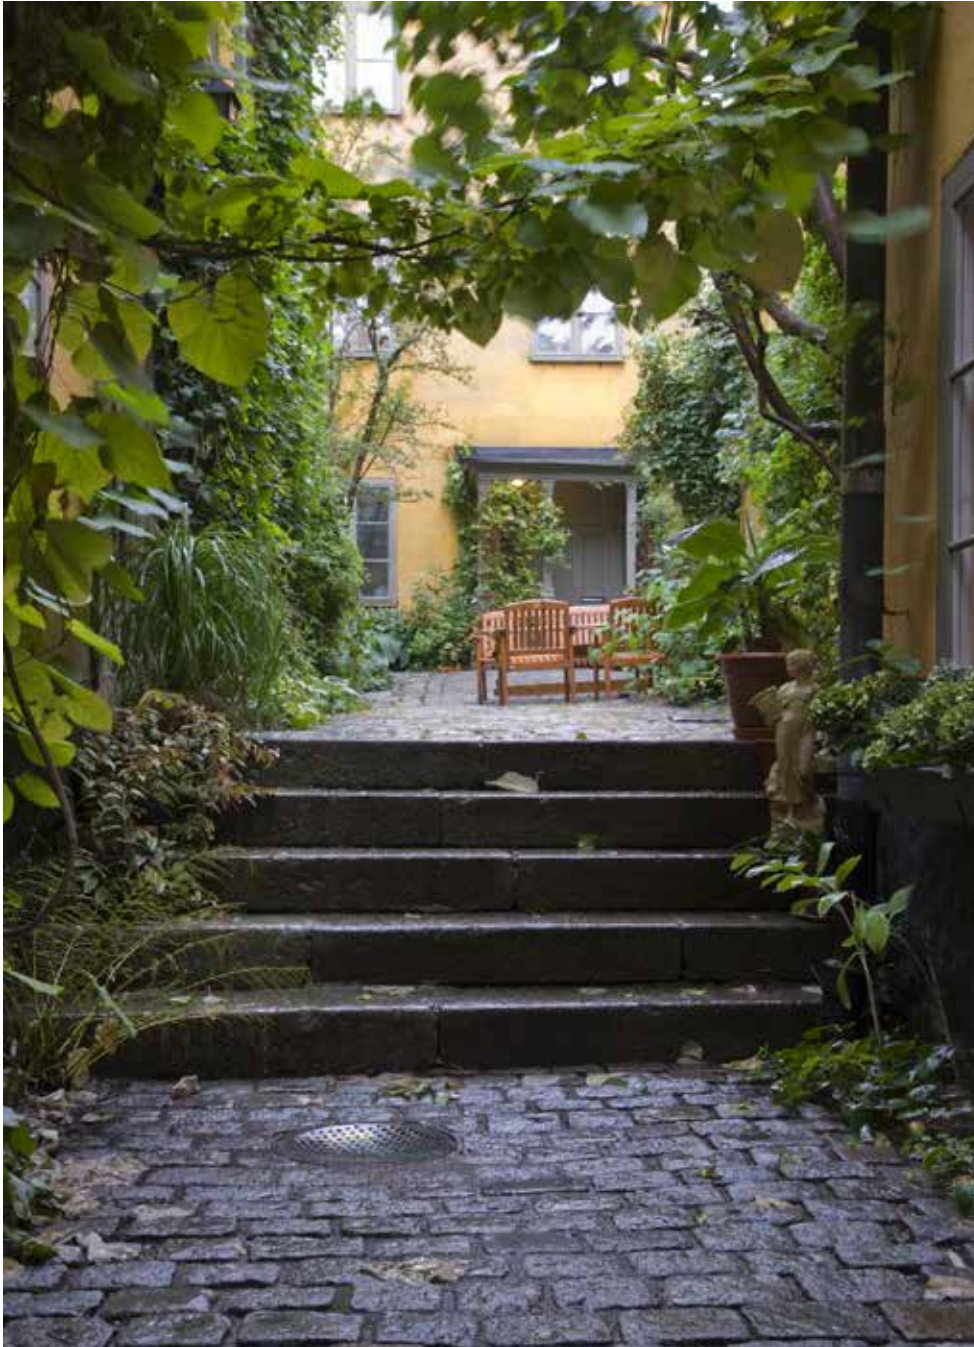
GÅRDEN ÄR LUMMIG OCH UPPBYGGD I TVÅ NIVÅER SOM SAMMANBINDS AV EN KALKSTENSTRAPPA. VY FRÅN ÖSTER. FOTO: J. MALMBERG

Fastigheten är placerad i hörnet av Brännkyrkagatan och Bellmansgatan. Från båda gator finns portgångar in till gården som är lummig med bland annat lövträd, vildvin och rhododendron. Gården renoverades under 1970-talet med gatsten och trappor av granit.

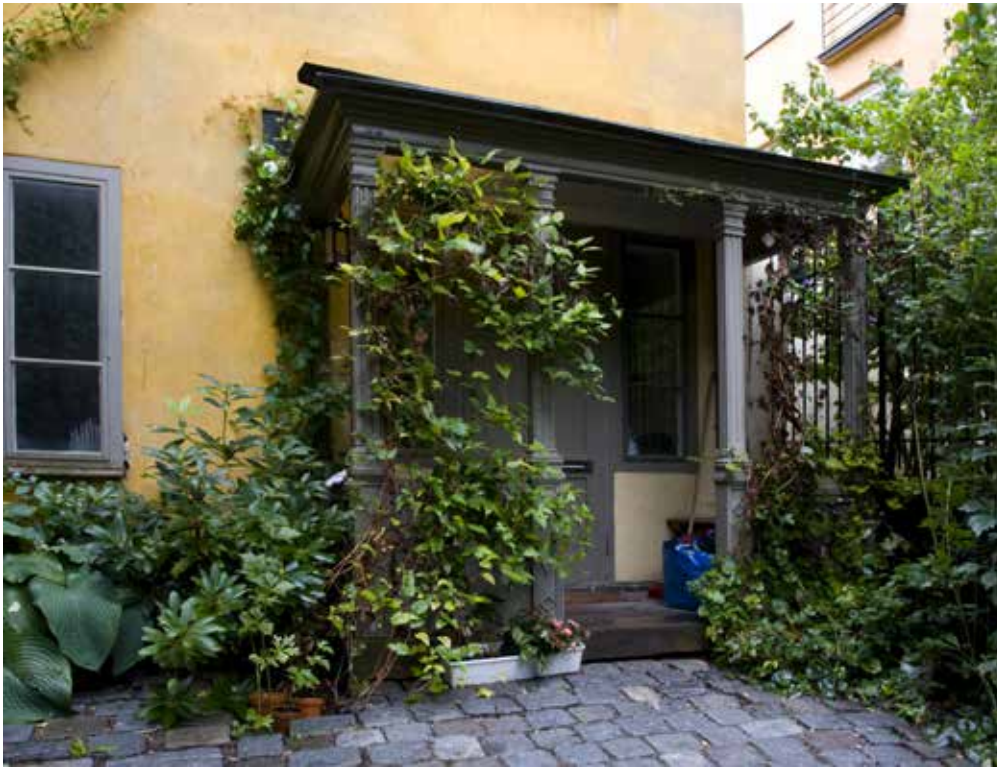
PÅ GÅRDEN FINNS EN TRÄ-  
VERANDA MED RÄFFLADE  
PELARE OCH RÄCKE MED  
FISKMOTIV FRÅN 1870-TALET.  
FOTO: J. MALMBERG

dekorativt gjutjärnsmönster. Mot Brännkyrkagatan finns ytterligare en parport som markeras av ett putsat fält med dekor. Porten är ursprunglig med sex dekorativa fyllningar per dörrblad samt en rundbågig ovan del. Fastighetens övriga entréer är placerade mot gården och i portgångarna. Till största delen utgörs de av pardörrar med halvfranska fyllningar, sannolikt från 1870-talet, samt panelklädda enkeldörrar från 1970-talet. På gårdsfasaden till hus nummer 2 på kartan finns en träveranda med räfflade pelare och räcke med fiskmotiv från 1870-talet.

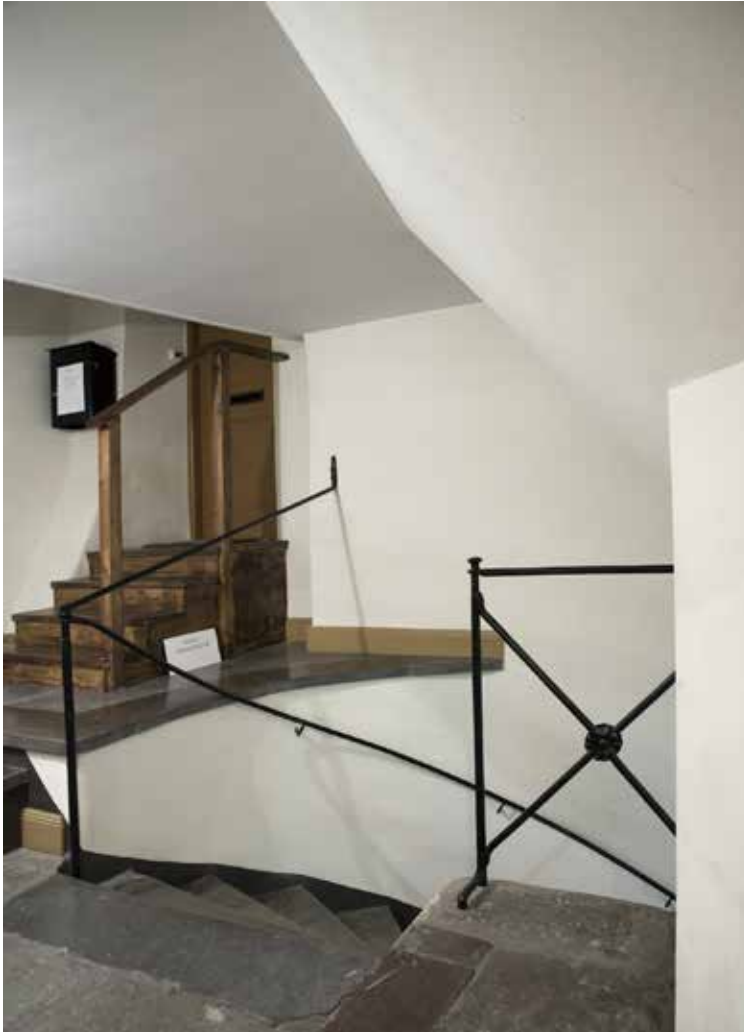
TRAPPHUSET I BYGGNADEN FRÅN 1700-TALET HAR ETT DEKORATIVT RÄCKE. FOTO: J. MALMBERG

Trapphuset i hus nummer 1 bevarar sitt ursprungliga

läge, kalkstenstrappa, räcke och ledstänger. I trapploppet finns en välvd öppning med spjälstaket. Fram till 1876 beskrivs vilplanens golv av trä, troligtvis är därav det nuvarande kalkstensgolvet från den tiden, dock omlagt och med vissa kompletteringar vid renoveringen under 1970-talet. På vindsvåningen finns ytterligare kompletteringar från renoveringen såsom tvåfyllningsdörrar, foder och trätrappa.

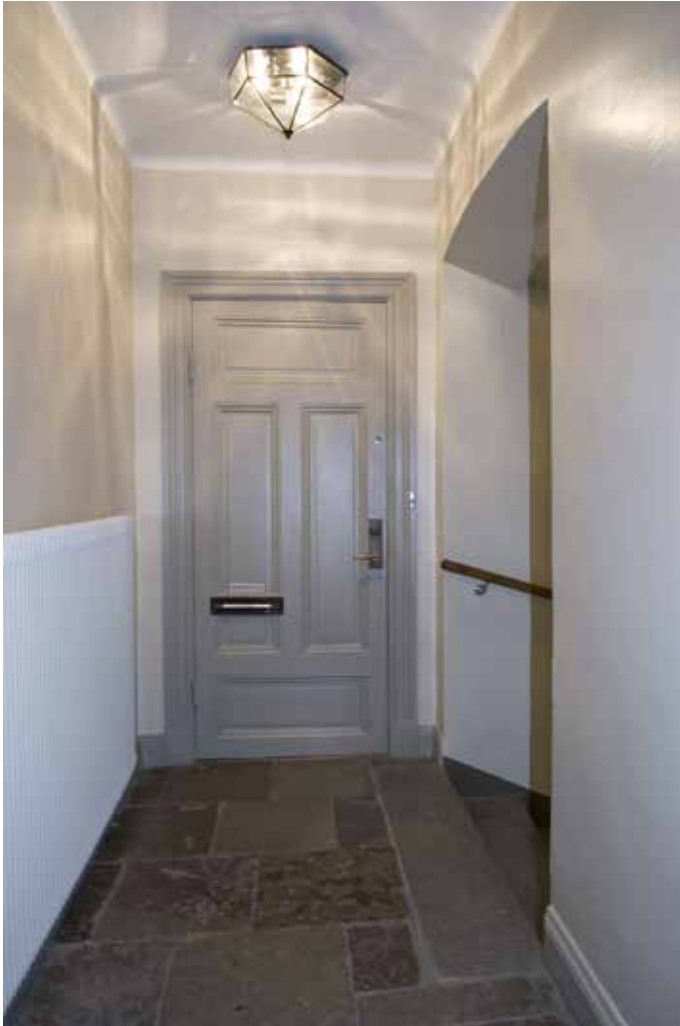
I Huset som uppfördes under 1800-talet bevarar trapphuset kalkstensgolv, trappa och fyllningsdörrar. FOTO: J. MALMBERG

I hus nummer 2 på kartan bevarar trapphuset dess placering med trappa och vilplan av kalkstensgolv. Väggarna är slätputsade och till bostäderna finns enkeldörrar med fyra halvfranska fyllningar. Vid renoveringen under 1970-talet sattes några dörrar igen och i trapplöpet finns spår efter en ursprunglig köksingång som sattes igen vid renoveringen. Till vindsvåningen finns en ursprunglig svartmålad järndörr, i övrigt präglas vilplanet av 1970-talets renovering.

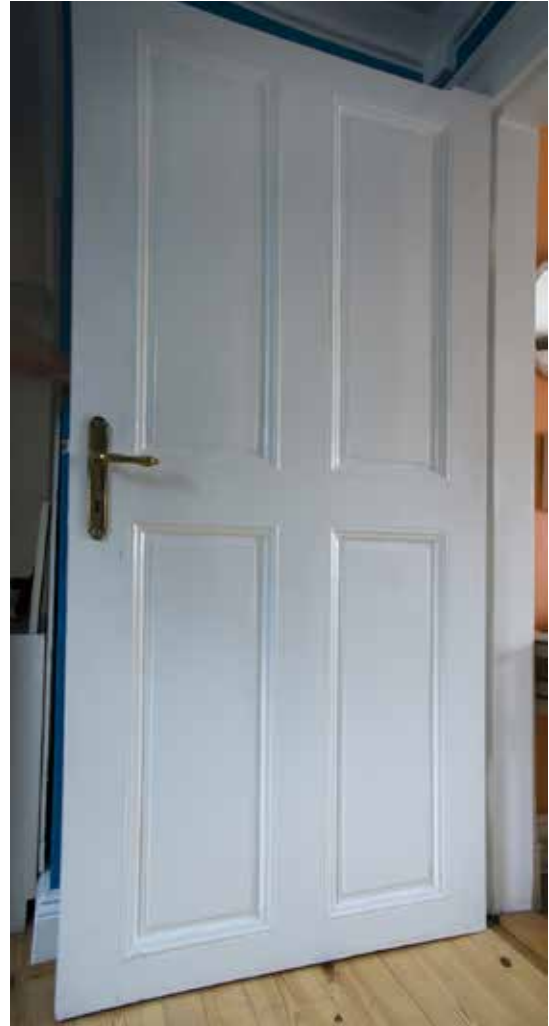
BEVARAD ÄLDRE Fyllningsdörr. FOTO: J. MALMBERG

I bostäderna finns bevarade snickerier från både 1700- och 1800-talet i form av fönster- och bröstpaneler med profilerade fyllningar samt fyllningsdörrar. I 1700-talsdelen av fastigheten, hus nummer 1, finns både enkeldörrar med fyra utanpåliggande fyllningar samt pardörrar med tre halv- och halvfranska fyllningar. De nuvarande planlösningarna skapades vid 1970-talets renovering och nya dörröppningar togs upp. Kök, badrum och ytskikt präglas fortfarande av renoveringen. Av äldre eldstäder finns en murad spis med kupa från 1700-talet samt kakelugn

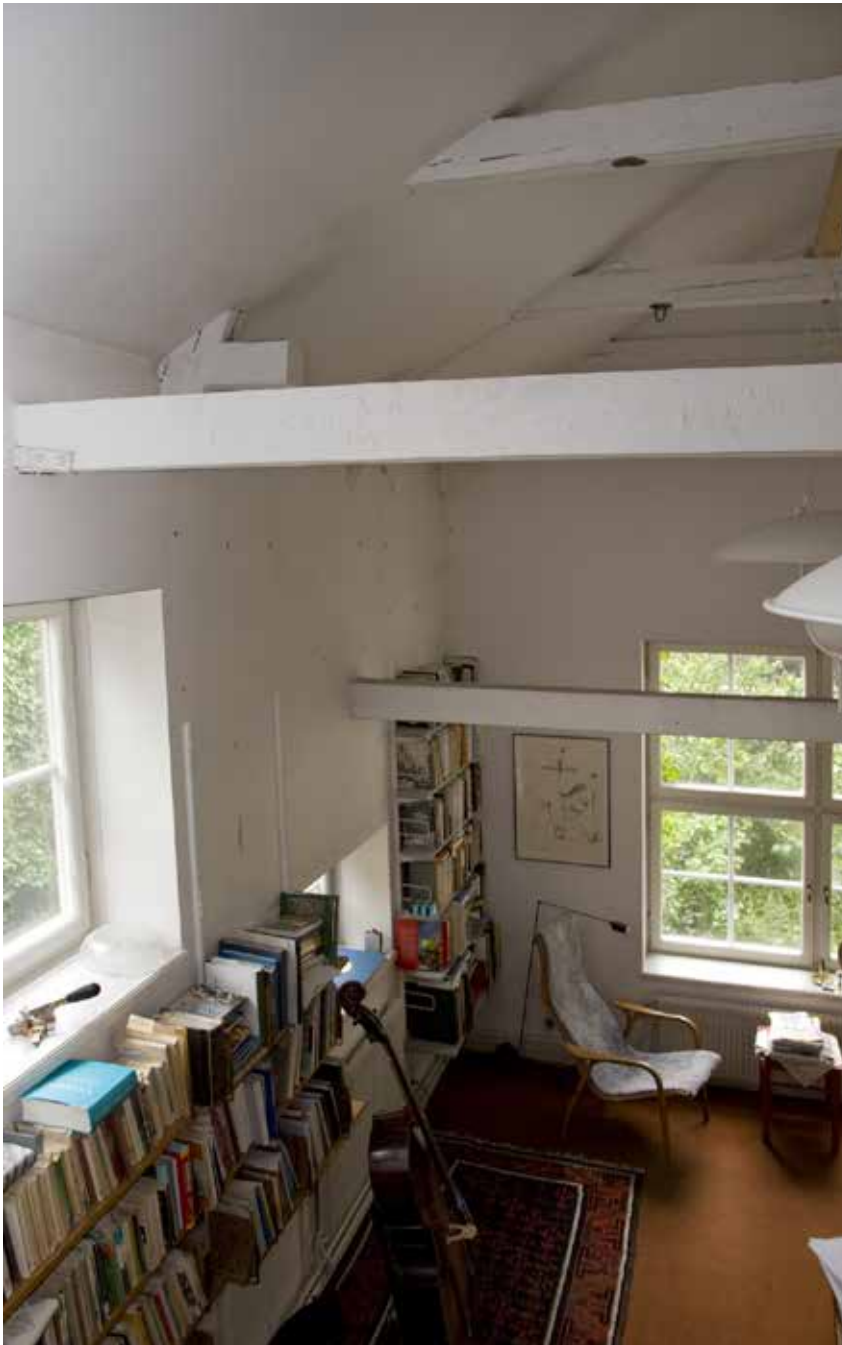
**I DET FÖRE DETTA UTHUSET VID DEN NORRA TOMTLINJEN INREDDES EN ATELJÉ UNDER 1970-TALET MED SYNLIGA TAKBJÄLKAR. FOTO: J. MALMBERG**

I uthuset längs den norra tomtgränsen, hus nummer 2 på kartan, präglas inredningen av renoveringen 1975. I den inredda ateljén finns synliga takbjälkar varav två är äldre.
