STADSHOLMEN

UNDEROFFICERSHUSET 1

Långholmsmuren 1

FAKTABLAD

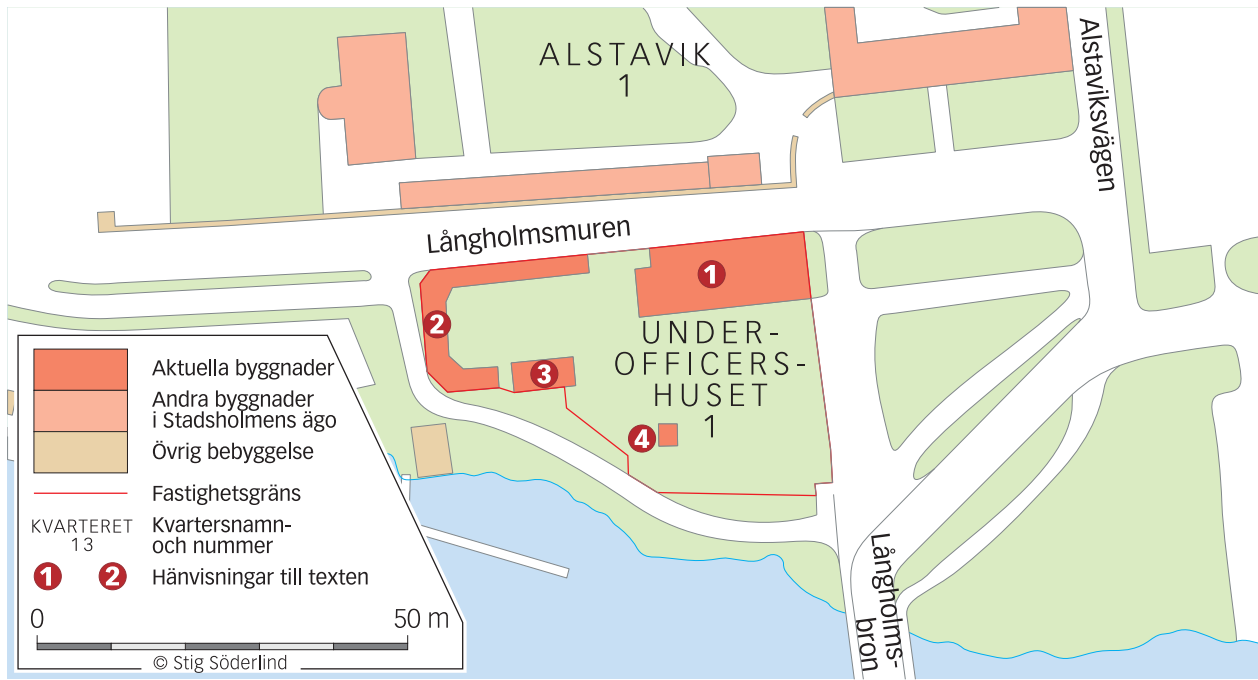
- 1 BOSTADSHUSET
- 2 UTHUSLÄNGA
- 3 TOALETTLÄNGA
- 4 LUSTHUS

Fastighetens bebyggelse består av ett bostadshus av sten (Nr 1 på kartan). I väster vid en liten gårdsplan finns en uthuslänga av trä (Nr 2) samt en träbyggnad med flera toalettåsar (Nr 3). Söder om stenhuset finns en trädgård och en lusthusbyggnad av trä (Nr 4).

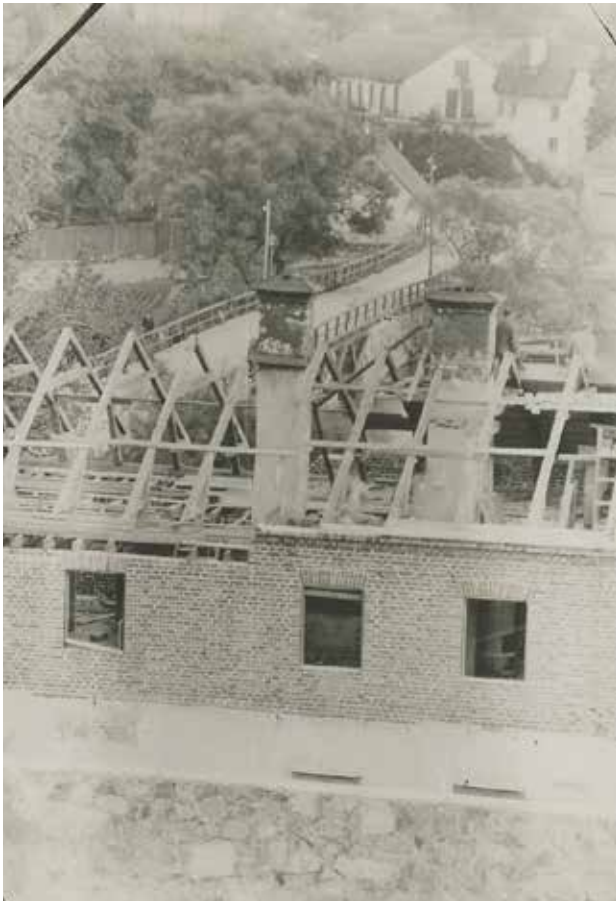
EN STÖRRE OM- OCH PÅBYGGNAD SKEDDE PÅ 1880-TALET.
OKÄND FOTOGRAF. SSM:S ARKIV, FA 31768.

bland annat det gamla tvätt- och brygghuset. De militära titlarna behölls även efter 1880, vilket gav att byggnaden kom att kallas underofficershuset. Vid påbyggnaden bevarades bottenvåningens murar men takstolen revs och en våning tillkom liksom ny takstol och nytt takfall. Någon gång omkring sekelskiftet 1900 uppfördes en tillbyggnad vid den västra gavel samt på gården en uthuslänga och en toalettänga. Lusthusets ålder är inte känd, möjligen byggdes det samtidigt. Under 1900-talet har inga större förändringar skett förrän i slutet av 1980-talet. Fastigheten förvärvades av A B Stadsholmen 1979.

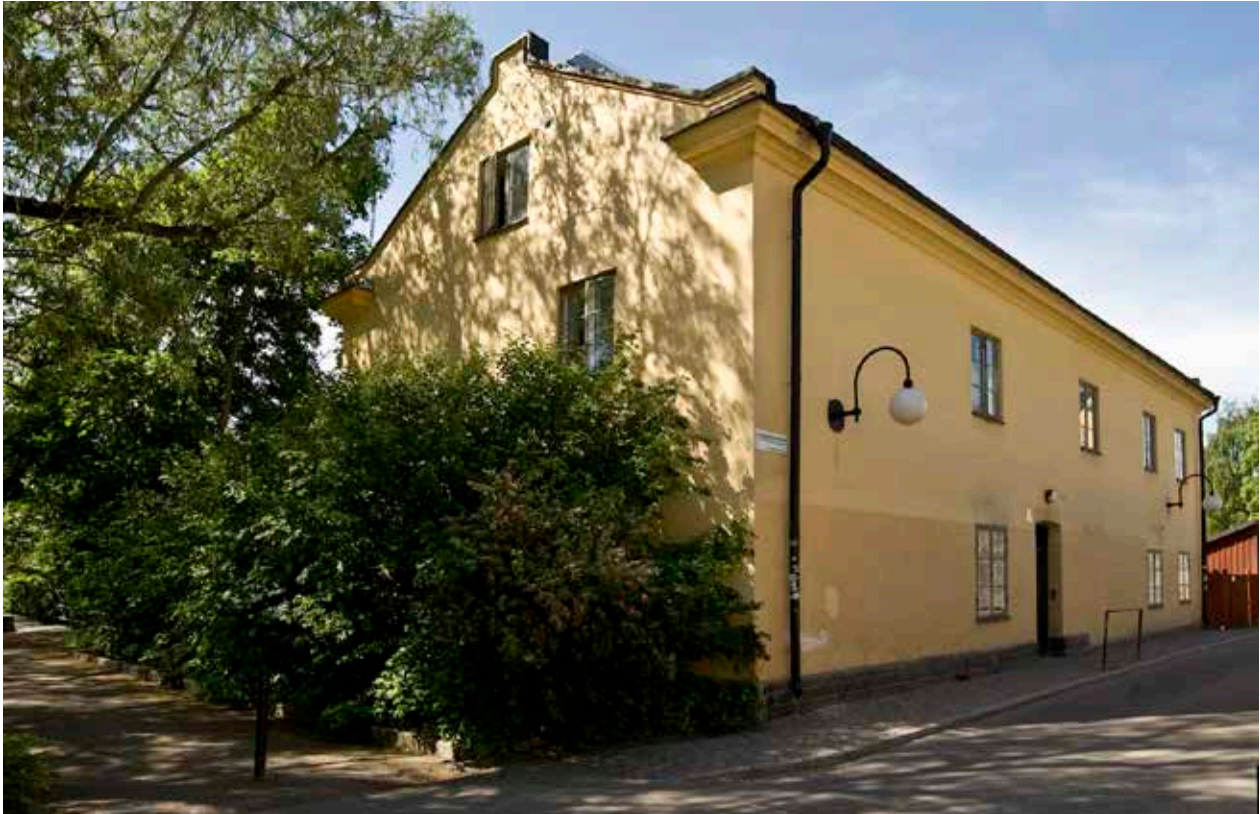
BOSTADSHUSET SETT FRÅN ÖSTER. FOTO: J. MALMBERG.

Bostadshuset är två våningar högt. Vinden är inredd, källare saknas. Byggnaden är slätputsad och harstensatt sockel. Det brutna taket är plåttäckt och har fyra kupor mot söder varav två tillkom under 1980-talet. Det finns takfönster på båda sidors takfall. Fasadernas fönster ligger något indragna från murlivet. Portalen mot gatan är slät och porten består av pardörrar från sent 1800-tal samt överljus. Dörrbladen har tre fyllningar och utanpåliggande lister. På byggnadens västra gavel finns en envånings tillbyggnad från omkring sekelskiftet 1900.

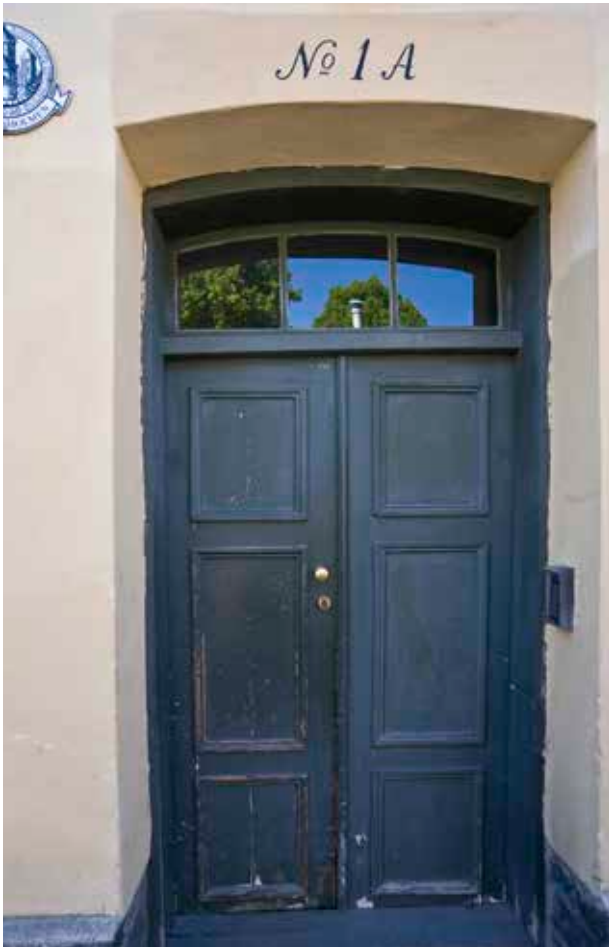
ENTRÉNS PARDÖRRAR FRÅN SENT 1800-TAL, MED TRE Fyllningar
SAMT ÖVERLJUS. FOTO: J. MALMBERG.

Huset innehåller två lägenheter per våningsplan. Från förstugan leder en trappa med stensteg upp till den inredda vinden. Lägenhetsdörrarna är halvfranska enkeldörrar utom mot den östra lägenheten i bottenvåningen som har pardörrar. Den västra lägenheten i bottenvåningen har entré från tillbyggnaden i väster. Stengolvet i bottenvåningens förstuga lades in 1990. Förstugan på våning 1 trappa har trägolv och träräcke medan vindens förstuga har linoleummatta och träräcke. Trapphusets karaktär är framför allt i de två nedre våningarna präglad av ombyggnaden år 1880, liksom lägenheternas planlösningar.

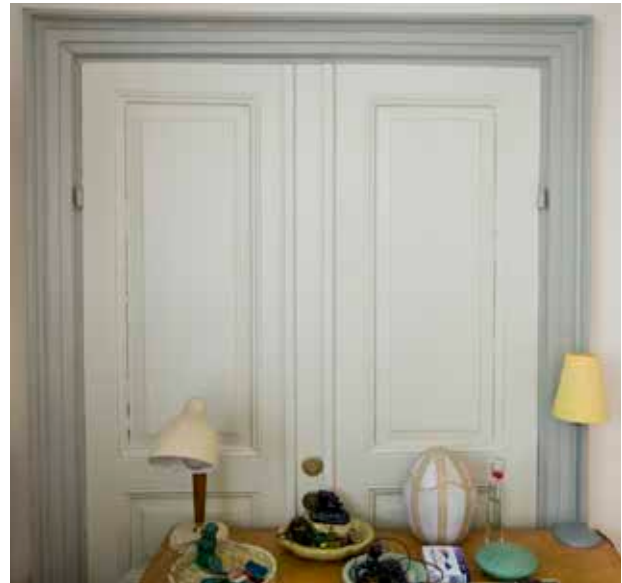
PARDÖRRAR FRÅN SENT 1800-TAL MED DÖRRFODER FRÅN TIDIGT
1800-TAL. FOTO: J. MALMBERG.

Enstaka dörrfoder i bottenvåningen finns kvar från tiden före 1880 medan större delar av 1880 års fasta inredning är bevarad, till exempel kakelugnar, pardörrar och flera dörrfoder. Fönster, sockellister och vissa dörrfoder och dörrblad är nyttillverkade. Linoleumgolv lades in i samtliga lägenheter på 1980-talet men några hyresgäster har senare bytt ut dessa mot trägolv.

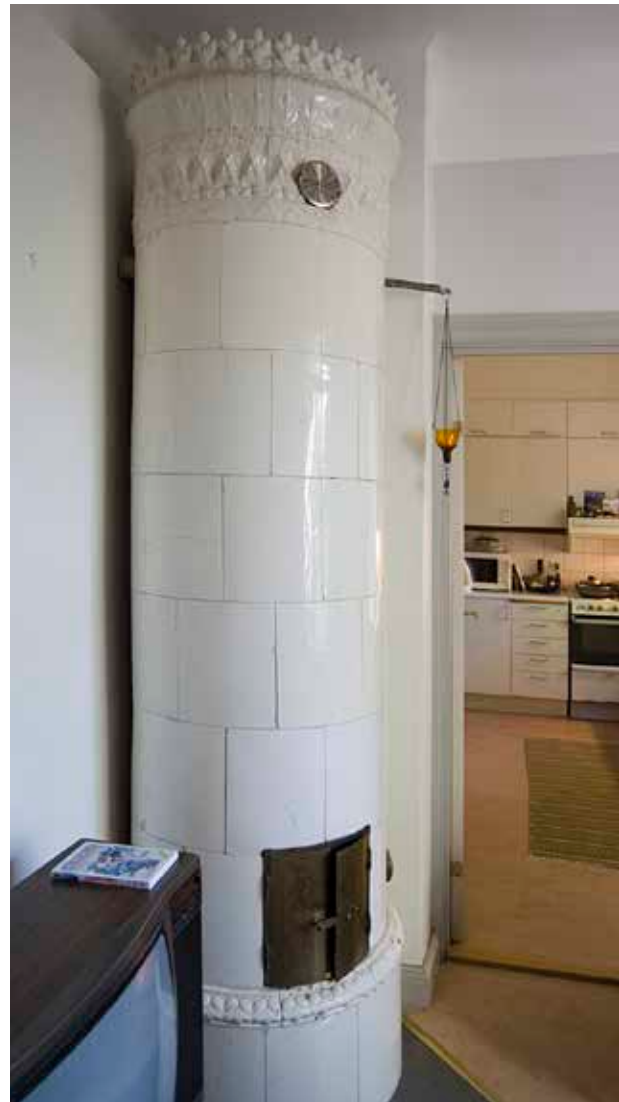
KAKELUGN FRÅN SENT 1800-TAL. FOTO: J. MALMBERG.
