STADSHOLMEN

# URVÄDERSKLIPPAN MINDRE 5

Urvädersgränd 13

### FAKTABLAD

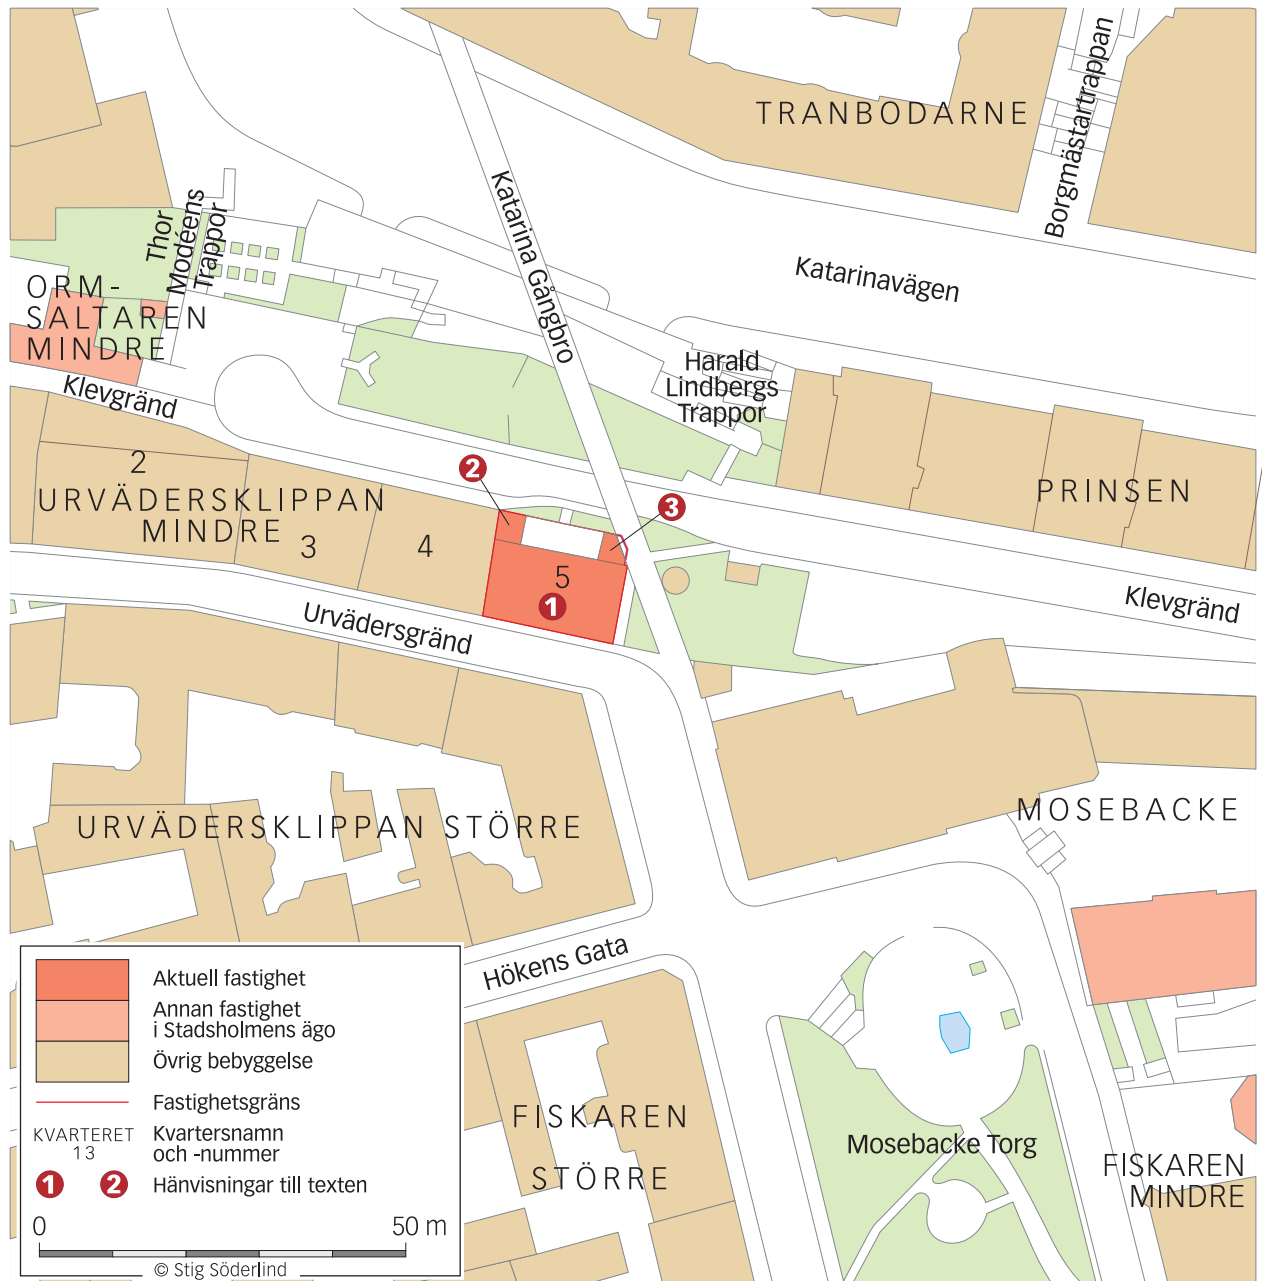
- 1 HUVUDBYGGNAD
- 2 TVÄTTSTUGA
- 3 SOPRUM

År 1858 lät F. J. Argilander uppföra ett fem våningar högt hus på tomt nummer 5 i kvarteret Urvädersklippan mindre, hus nummer 1 på kartan. Huset var det östra av tre samtidigt och enhetligt uppförda byggnader. Det byggdes enligt rådande ideal med nyrenässansfasader som tog inspiration från renässansens ornament och kompositioner.

På terrassen mot norr uppfördes två gårdshus. Mot väster var ett stenhus innehållande avträden, hus nummer 2 på kartan, och mot öster ett stenhus innehållande bod, hus nummer 3 på kartan.

som avgränsas via ett spjälstaket och två grindar. På var sida om terrassen står de gulputsade, envåninga gårdsbyggnaderna. Det västra, hus nummer 2 på kartan, innehåller tvättstuga. Det östra, hus nummer 3 på kartan, innehåller ett soprum.

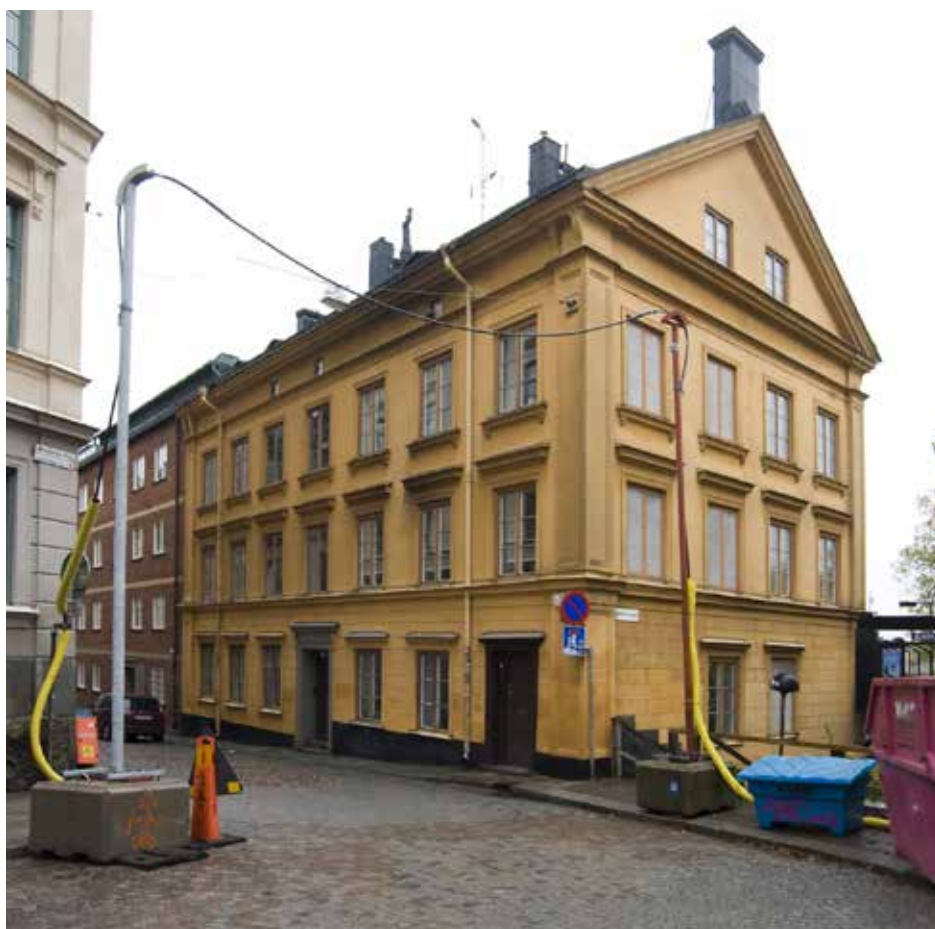
HUVUDFASADEN MOT URVÄDERSGRÄND. URSPRUNGLIGEN UTGJORDE HUSET DEN ÖSTRA DELEN AV TRE ARKITEKTONISKT SAMMANHÅLLNA BYGGNADER LÄNGS URVÄDERSGRÄND. FOTO: J. MALMBERG

mittpost och två spröjsade bågar, mot öster finns blindfönster och i takfallet takkupor. Huvudentrén är placerad centralt på fasaden mot Urvädersgränd och har en putsad, gråmålad och dekorativ omfattning. Den ursprungliga pardörren av trä är indragen i murlivet och har helfranska och dekorativa fyllningar. Öster om huvudentrén finns ytterligare en entré till en lokal. Öppningen omges av profilerade foder, sannolikt från 1885, men dörren är sekundär. På den norra fasaden finns en ursprunglig pardörr till trapphuset samt fyra panelklädda dörrar till förråd.

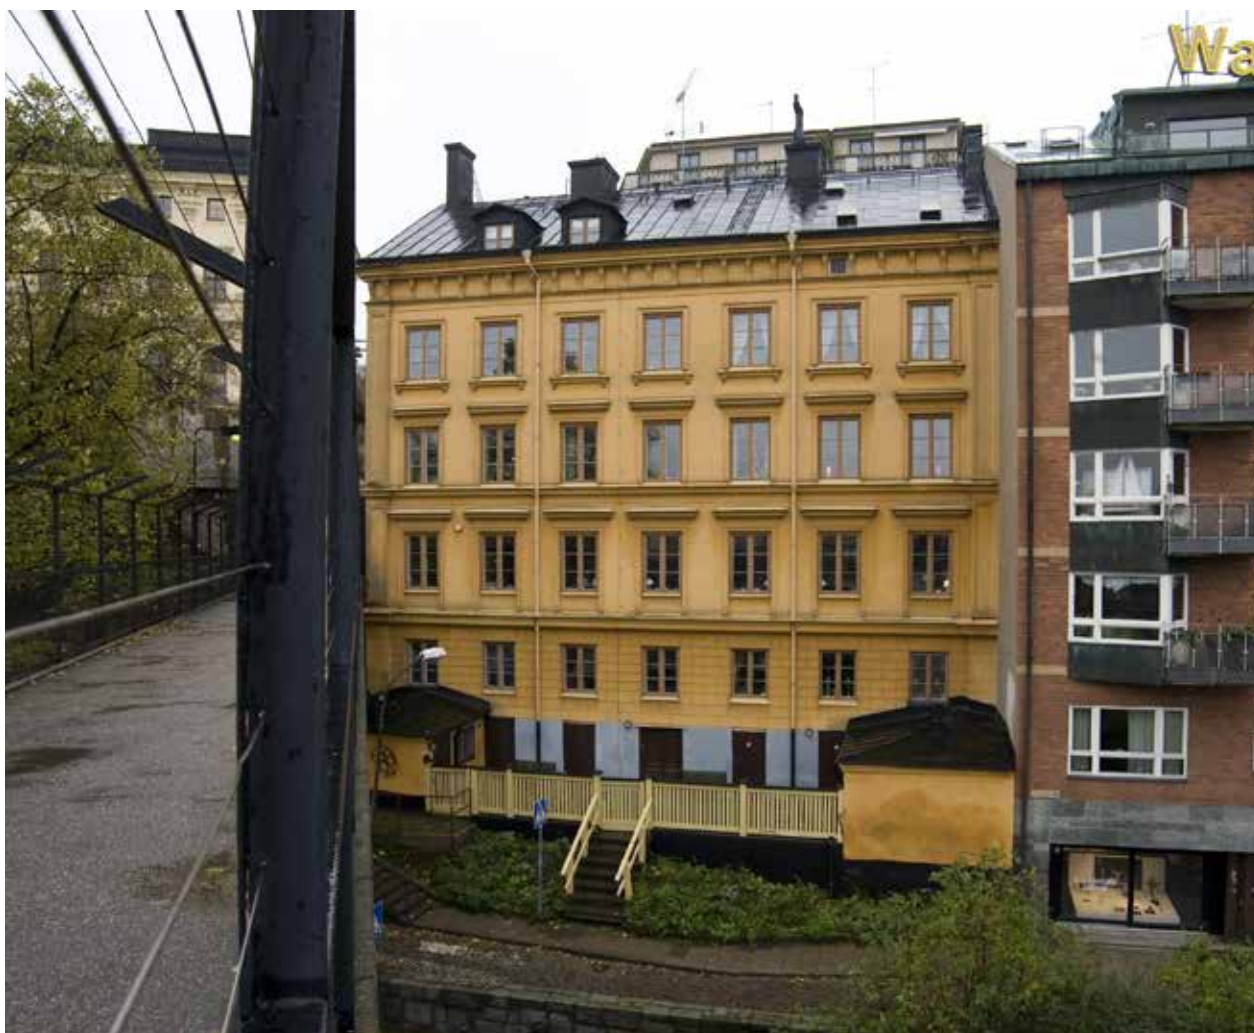
MOT KLEVGRÄND HAR BYGGNADEN EN LITEN TERRASS MED TVÅ GÅRDSHUS. FOTO: J. MALMBERG

Mot Klevgränd i norr finns en liten asfaltsbelagd terrass

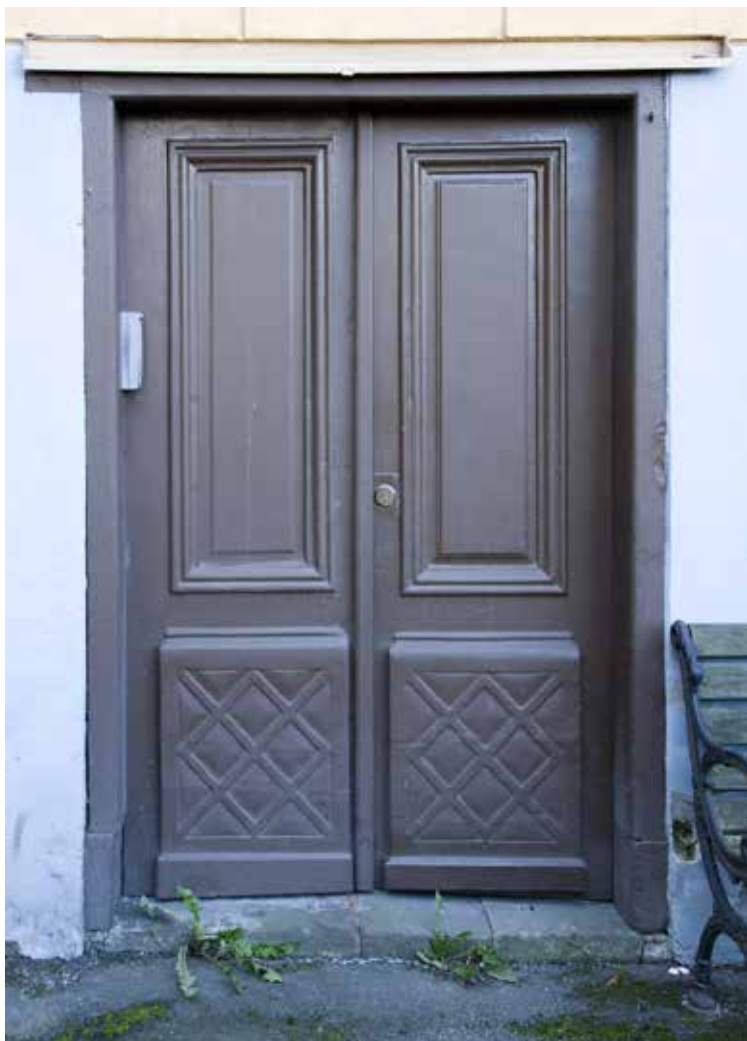
URSPRUNGLIG PARDÖRR MOT KLEVGRÄND.  
FOTO: J. MALMBERG

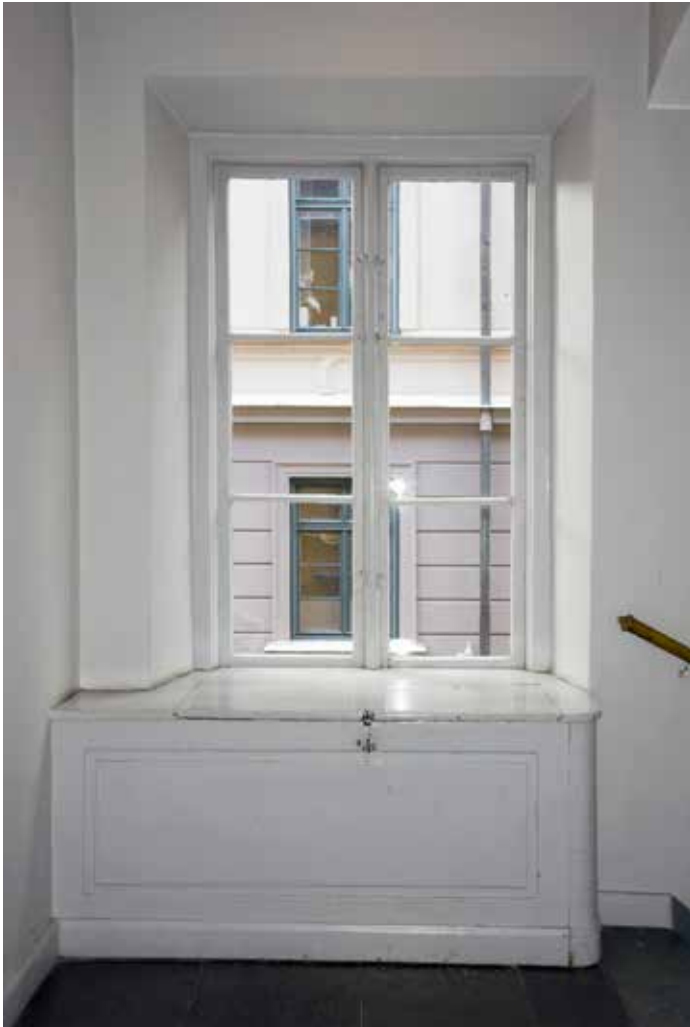
I TRAPPHUSET FINNS URSPRUNGLIGA FÖNSTER OCH VEDLÅR.  
FOTO: J. MALMBERG

Huset har ett välbevarat trapphus med utgång mot Urvädersgränd och gården i norr. Golven har bruna och grå kalkstensplattor, valvbågar, gråmålade

halvfranska par- och enkeldörrar med samtida foder och vedlår. Några dörrar bevarar de äldre gångjärnen med både kulknopp och svarvad knopp. Vindsvåningen har ett tegelgolv, väggar av locklistpanel och räcke med svarvade balustrar. Till entrédörren mot gården i norr går en trappa med räcke av kryssribbor. Trapphusets trappa är av kalksten med en rund handledare av trä.

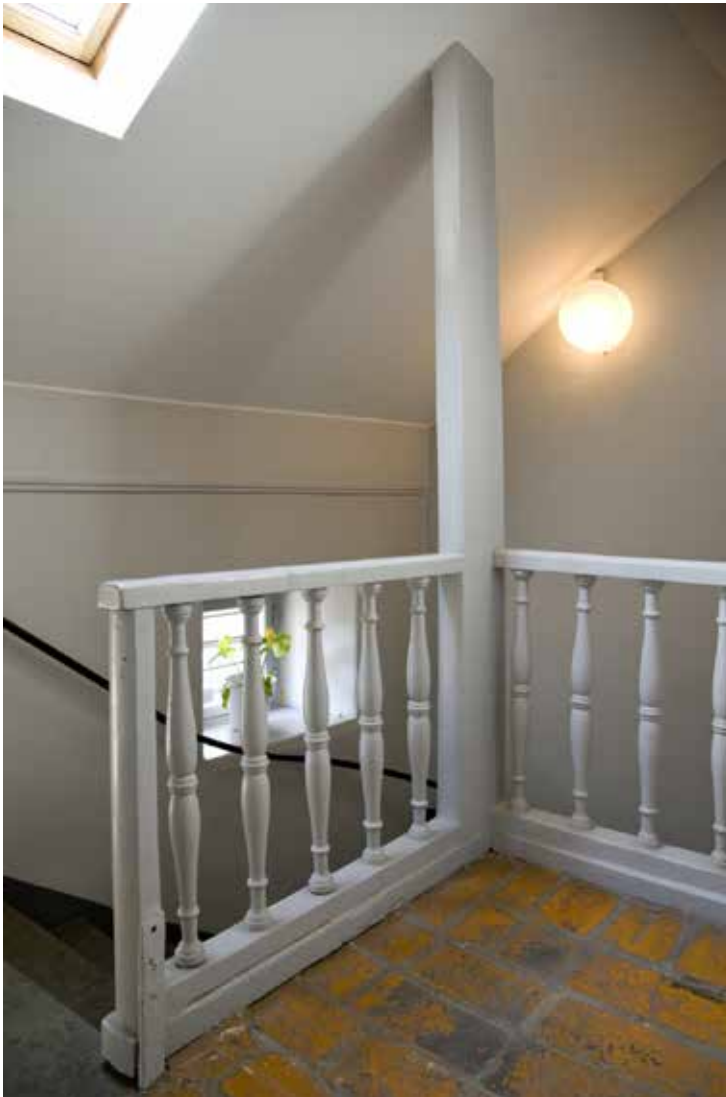
PÅ VINDSVÅNINGEN FINNS TEGELGOLV OCH TRAPP-  
RÄCKE MED SVARVADE BALUSTRAR. FOTO: J. MALMBERG

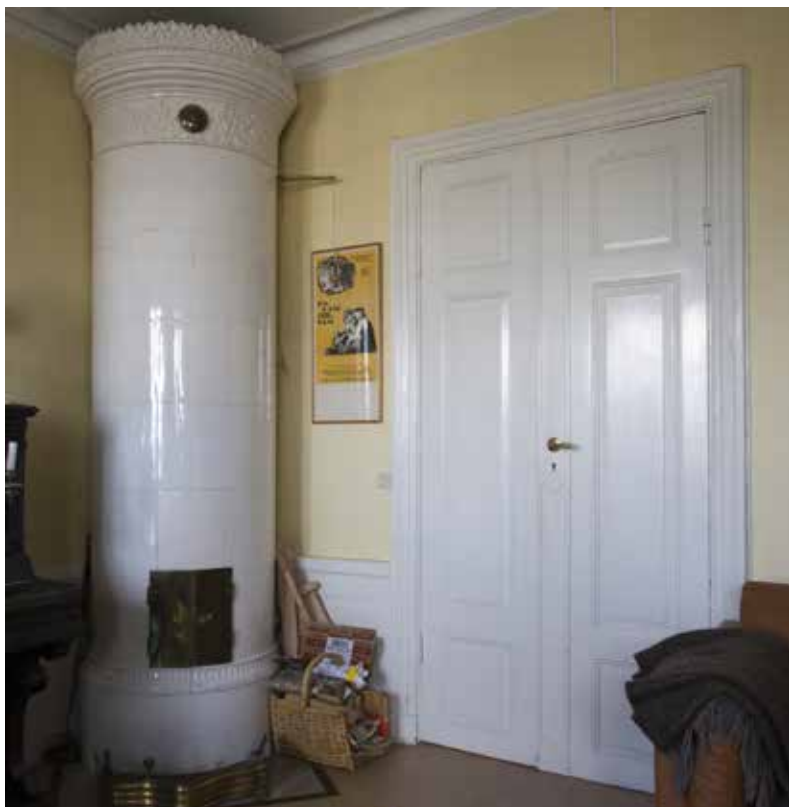
I LÄGENHETERNA FINNS BEVARADE RUNDA, VITA KAKELUGNAR, BRÖSTPANELER, TAKFRISER OCH PARDÖRRAR MED TRE HALVFRANSKA Fyllningar. FOTO: J. MALMBERG

Även lägenheterna är välbevarade med ursprungliga inredningsdetaljer och stora delar av den ursprungliga planlösningen. Golven består av brädgolv, väggarna har halvfranska bröstpaneler och i fönsternischerna finns paneler. Flera av rummen bevarar runda, vita kakelugnar med reliefdekor och i taken finns en takfris och takrosett. Mellan rummen finns både halvfranska par- och enkeldörrar. Ytskikt, kök och wc präglas av renoveringen under 1980-talet.
