**STADSHOLMEN**

# UTKIKEN 10,12–13, 19, 22

Lotsgatan 1, 3, 5, 7-9, Sågargatan 1,3, Folkungagatan 148

**SÖDERMALM**

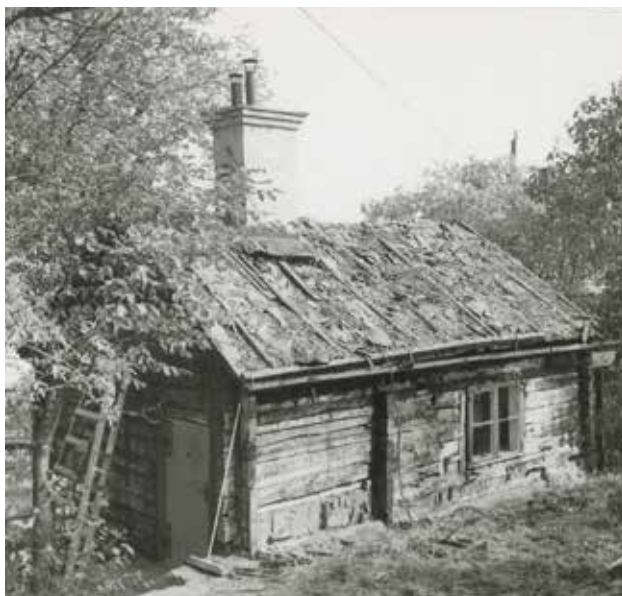
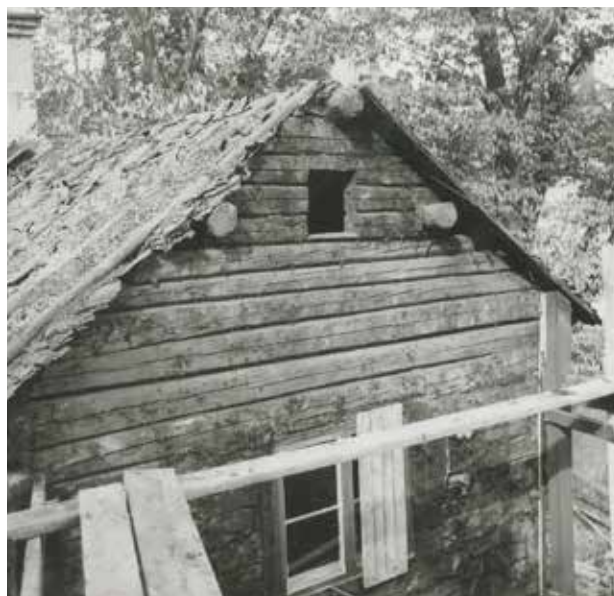
LOTSGATAN 9, UTKIKEN 22. UNDER RENOVERING 1964. FOTO: G. FOGDÖ. SSM:S ARKIV, F 82991.

nivåskillnad mellan byggnadens norra och södra del. Den norra, lägre delen var ett så kallat spisrum, det vill säga rum och kök i ett. Den södra lägenheten hade ett smalt kök längs gatan. På platsen för dagens kök och badrum fanns en farstutillbyggnad med pulpettak. Denna revs vid upprustningen 1965 liksom två uthus i västra tomtgränsen. Innerväggen till köket närmast gatan revs och kommunikation till den nedre byggnaden ordnades genom en invändig trappa.

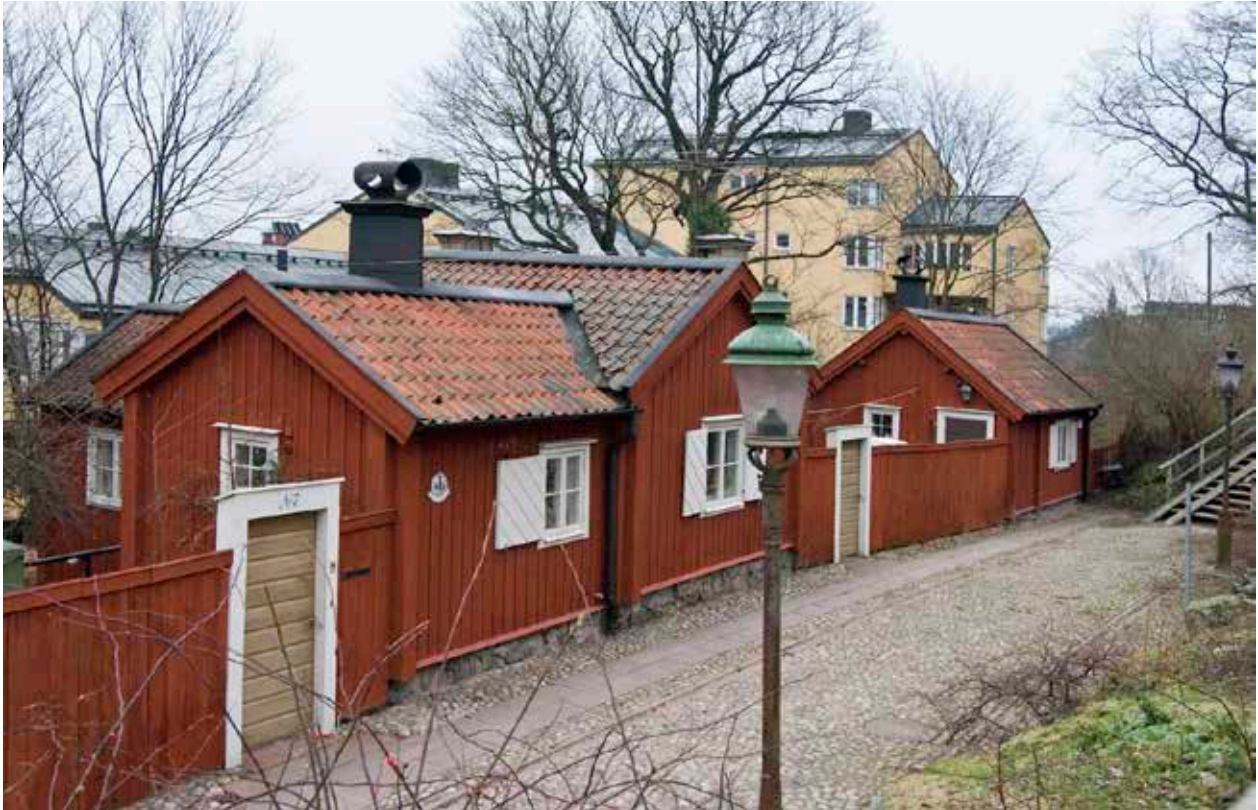
BYGGNADERNA INOM UTKIKEN 22 SETT LÅNGS LOTSGATAN MOT ÖSTER. FOTO: J. MALMBERG.

Byggnaden har tre tydligt urskiljbara byggnadskroppar. De två äldre är orienterade i nord-sydlig riktning. En tillbyggnad från 1960-talets mitt är placerad i vinkel längs gatan. Alla fasader är klädda med faluröd locklistpanel och takfallen är belagda med enkupigt tegel.

Huset fungerar sedan 1960-talet som ateljébyggnad eller gäststuga. Byggnaden är numera rödfärgad och taket är tegeltäckt. Det ålderdomliga åstaket är synligt på gavlarna. Invändigt är rummet öppnat tillnock. Den öppna spisen har bevarats.

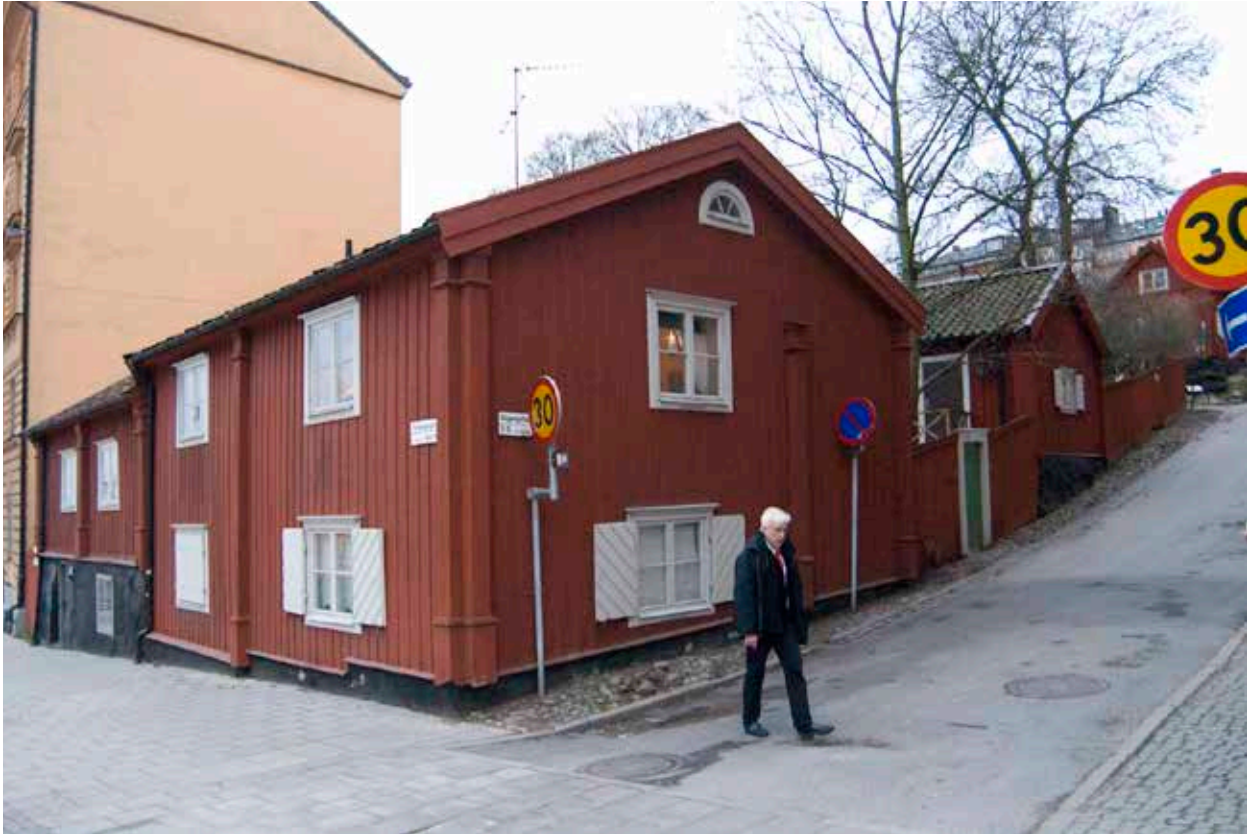
HÖRNET SÅGARGATAN / FOLKUNGAGATAN MED BEBYGGELSE PÅ TOMTEN UTKIKEN 19. FOTO: J. MALMBERG.

Timmerhuset vid Folkungagatan (Nr 6 på kartan) Byggnaden är timrad i två våningar, med undantag av bottenvåningens östra del som är murad. Den murade delen är svartmålad. De faluröda träfasaderna karaktäriseras av knutlådor utformade som profilerade pilastrar och oprofilerade locklister. Sadeltaget är belagt med enkupigt tegel. Entrén till lokalen i bottenvåningens östra del är placerad mot gatan medan dörren till den enfamiljsbostad som utgör resterande del av huset är förlagd till gårdsfasaden.
