STADSHOLMEN

UTKIKEN 10, 12–13, 19, 22

Lotsgatan 1, 3, 5, 7-9, Sågargatan 1,3, Folkungagatan 148

FAKTABLAD

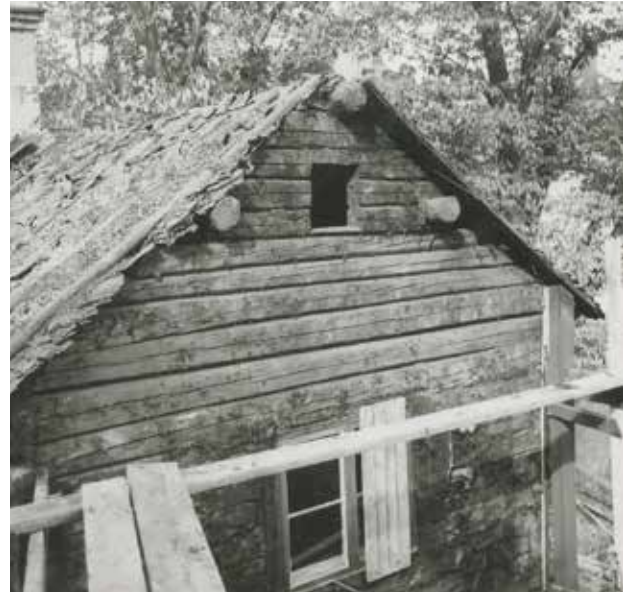
LOTSGATAN 9, UTKIKEN 22. UNDER RENOVERING 1964. FOTO: G. FOGDÖ. SSM:S ARKIV, F 82991.

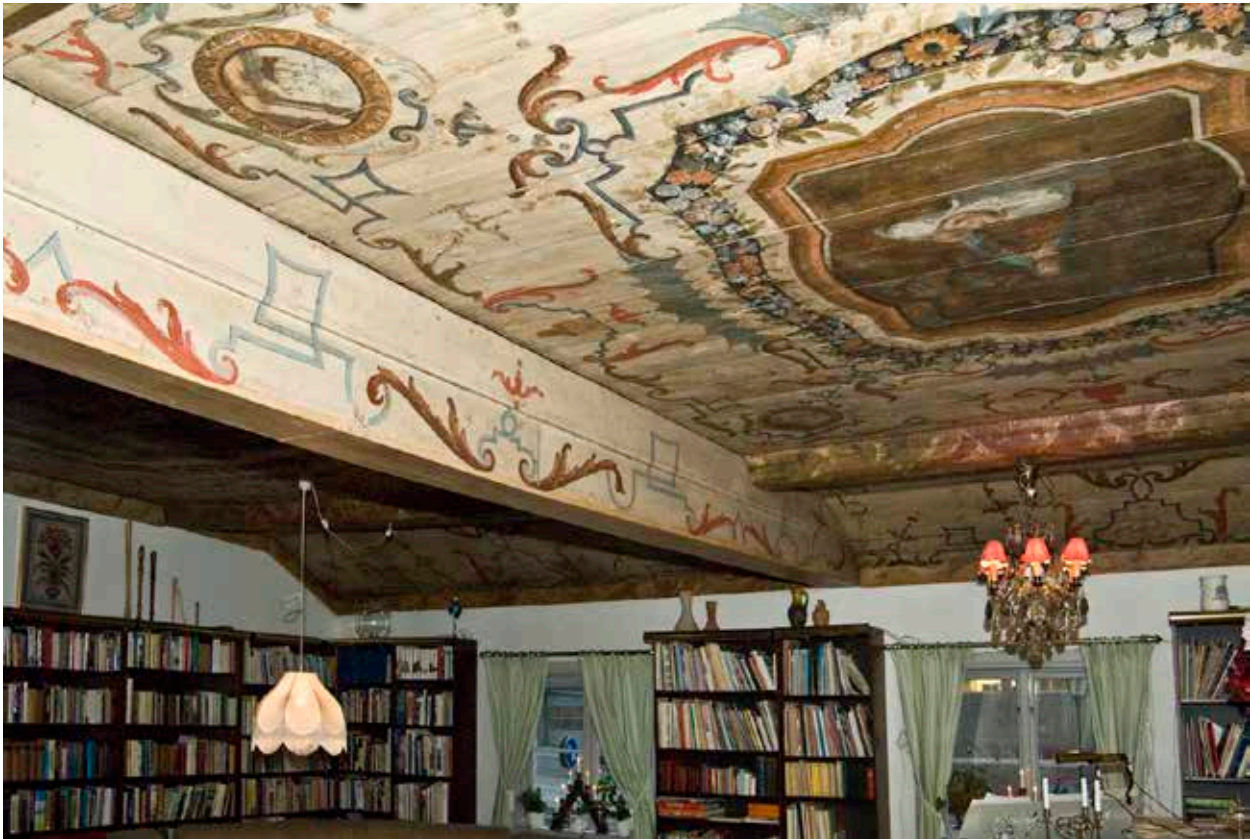
DET MÅLADE TAKET I BOSTADSHUSET INOM UTKIKEN 19 ÄR FRÅN 1700-TALET'S FÖRRA HÄLFT. FOTO: J. MALMBERG.

täckta dels med limfärg, dels oljefärg och i det tredje rummet var taket pappspänt. Det beslutades nu att slå ihop utrymmena så som det sannolikt en gång sett ut. Målningarna konserverades av stadsmuseets konservator. Andra uppgifter gör gällande att målningarna var kända sedan 1950-talet.

halvfranska dörrar. Hela den östra byggnadshalvan utgör numera ett rum och det ålderdomliga så kallade tredingstaket med handhyvlade bräder är täckt av barockmålningen från 1700-talets första hälft. Målningens huvudnummer är två bildscener med bibliska motiv; Jesu födelse och Simon som välsignar barnet. Bilderna kantas av illusionsmålad ramar och kraftiga blomsterbårder. Fyra runda målningar finns i hörnen och ytorna mellan är dekorerade med elegant så kallad berainornamentik efter franska förebilder. Taklistor och takbjälkar är marmorerade.
