## STADSHOLMEN

# UTKIKEN 10, 12–13, 19, 22

Lotsgatan 1, 3, 5, 7-9, Sågargatan 1,3, Folkungagatan 148

### FAKTABLAD

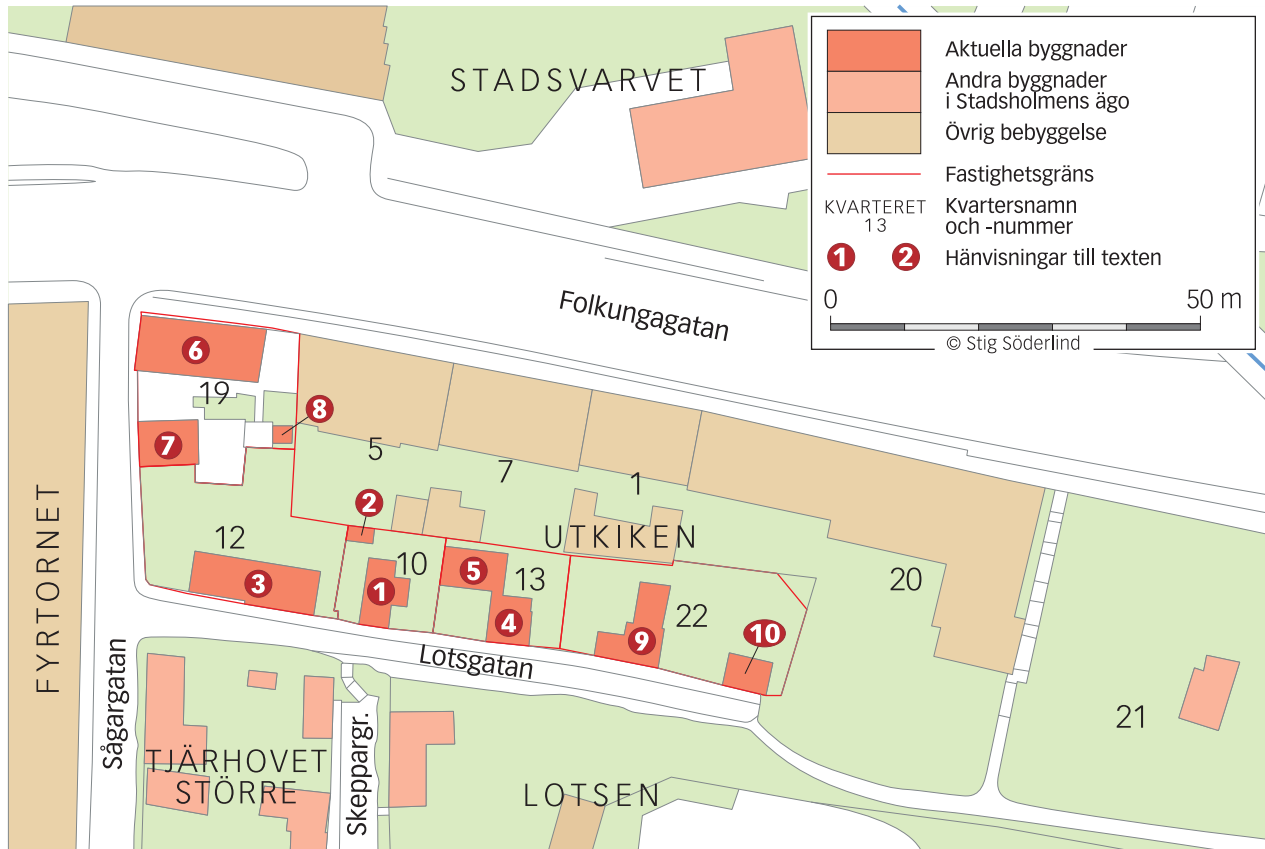
- ❶ BOSTADSHUS
- ❷ GÄSTSTUGA
- ❸ BOSTADSHUS
- ❹ GATHUS
- ❺ GÅRDSHUS
- ❻ GATHUS
- ❼ KONTOR
- ❽ FÖRRÅD
- ❾ BOSTADSHUS
- ❿ ATELJÉ

Fastighetens bebyggelse utgörs av ett trähus med gaveln mot Lotsgatan (Nr 1 på kartan) och en liten gäststuga i nedre delen av den sluttande tomten (Nr 2).

Längs Lotsogatan ligger ett långt timmerhus med förskjutning i höjddled (Nr 3 på kartan). Tomten är sluttande med ett plank mot Sågargatan. Enligt trädgårdsinventeringen 2002 fanns då äldre träd på tomten, både fruktträd och lönn samt ask.

På tomten finns två hopbyggda trähus. Ett är beläget vid Lotsgatan (Nr 4 på kartan) och det andra i sluttningen i norr (Nr 5). Gården ligger lägre än gatans nivå och är i vinkeln mellan huskropparna belagd med kullersten.

På den sluttande tomten finns reservatets största träbyggnad (Nr 6 på kartan). I backen upp mot söder står en timmerbyggnad som används som kontor (Nr 7). Till denna byggnad hör en staketomgårdad

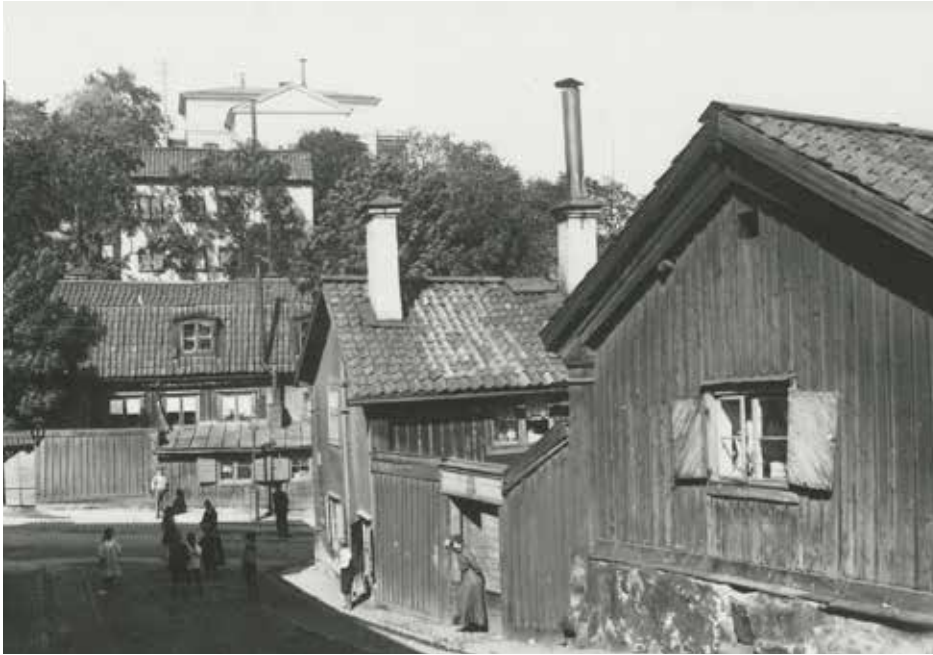
UTKIKEN 19 SETT LÄNGS SÅGARGATAN MOT NORR. FOTO: O. HEIMER 1906. SSM:S ARKIV, E 29606.

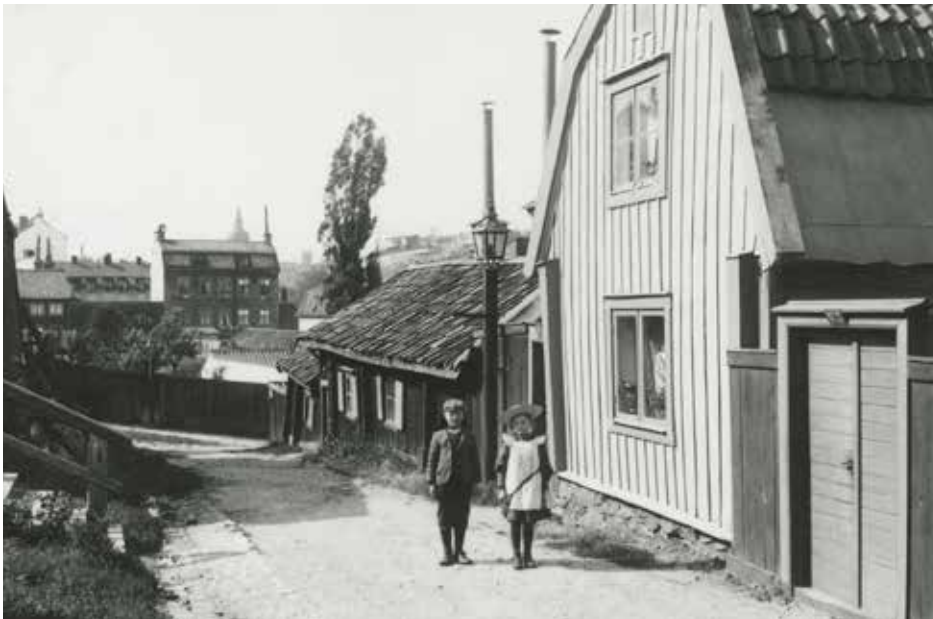
UTKIKEN 10 OCH 12 MOT VÄSTER. FOTO: O. HEIMER 1906. SSM:S ARKIV, E 30140.

Troligen uppfördes trähuset vid gatan kort efter att tomten upplåtits år 1727. Dess höga vindsvåning med brutet tak tillkom under 1700-talets andra hälft eller senast 1811. På äldre foton framgår att på platsen för dagens förstuga fanns en tillbyggnad i två våningar och att den nedre delen av husets mansardtak var plåttäckt. Byggnaden var delvis målad med oljefärg i ljus kulör och knutlådor fanns endast i bottenvåningen. Det fanns också en mindre byggnad tätt inpå husets nordöstra hörn.

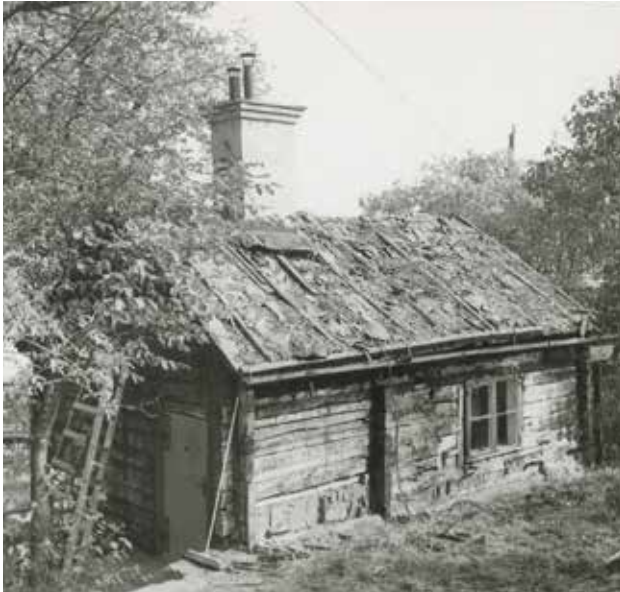
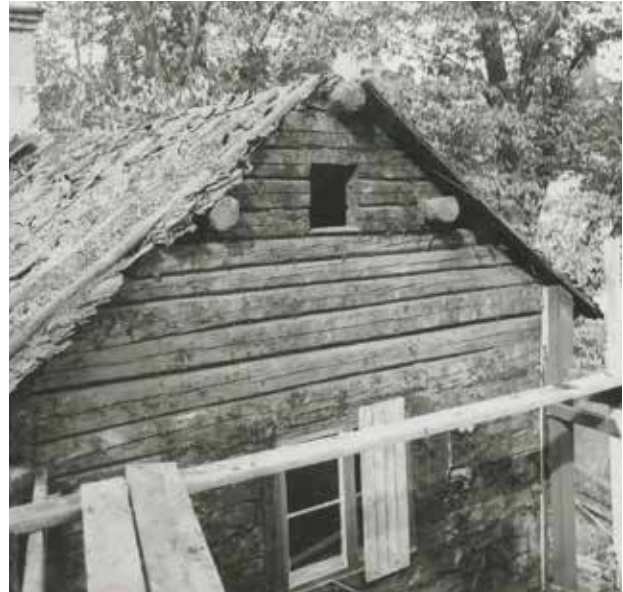
LOTSGATAN 9, UTKIKEN 22. UNDER RENOVERING 1964. FOTO: G. FOGDÖ. SSM:S ARKIV, F 82991.

nivåskillnad mellan byggnadens norra och södra del. Den norra, lägre delen var ett så kallat spisrum, det vill säga rum och kök i ett. Den södra lägenheten hade ett smalt kök längs gatan. På platsen för dagens kök och badrum fanns en farstutillbyggnad med pulpettak. Denna revs vid upprustningen 1965 liksom två uthus i västra tomtgränsen. Innerväggen till köket närmast gatan revs och kommunikation till den nedre byggnaden ordnades genom en invändig trappa.

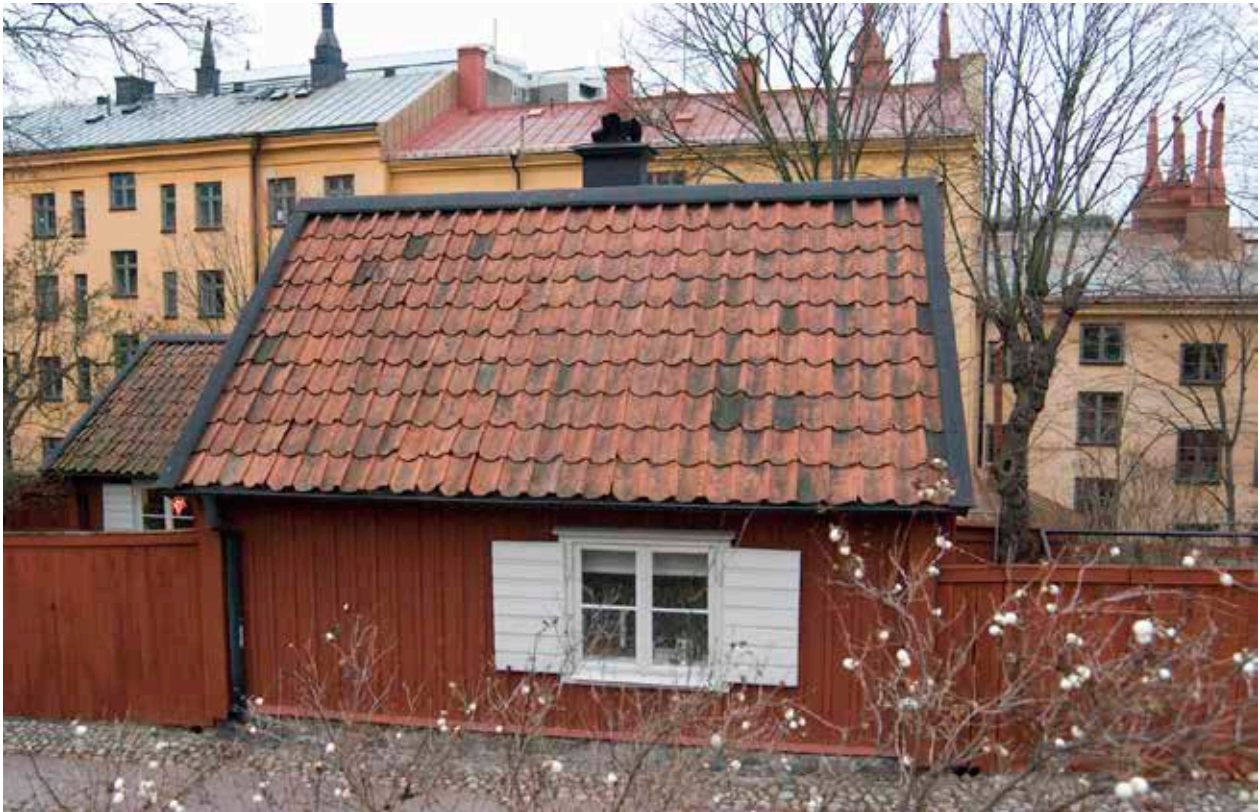
GATHUSET INOM UTKIKEN 13 FRÅN GATAN. FOTO: J. MALMBERG.

De två husen (Nr 4 och 5) ligger på olika höjdnivåer och länkas samman av en byggnadsdel med pulpettak. Fasaderna är klädda med faluröd locklistpanel och taken belagda med enkupigt tegel. Entrén är placerad i byggnadsdelen inne på gården. I vardagsrummet är taket öppet till nock och en öppen spis är uppmurad. I båda de äldre byggnadsdelarna finns halvfranska dörrar.

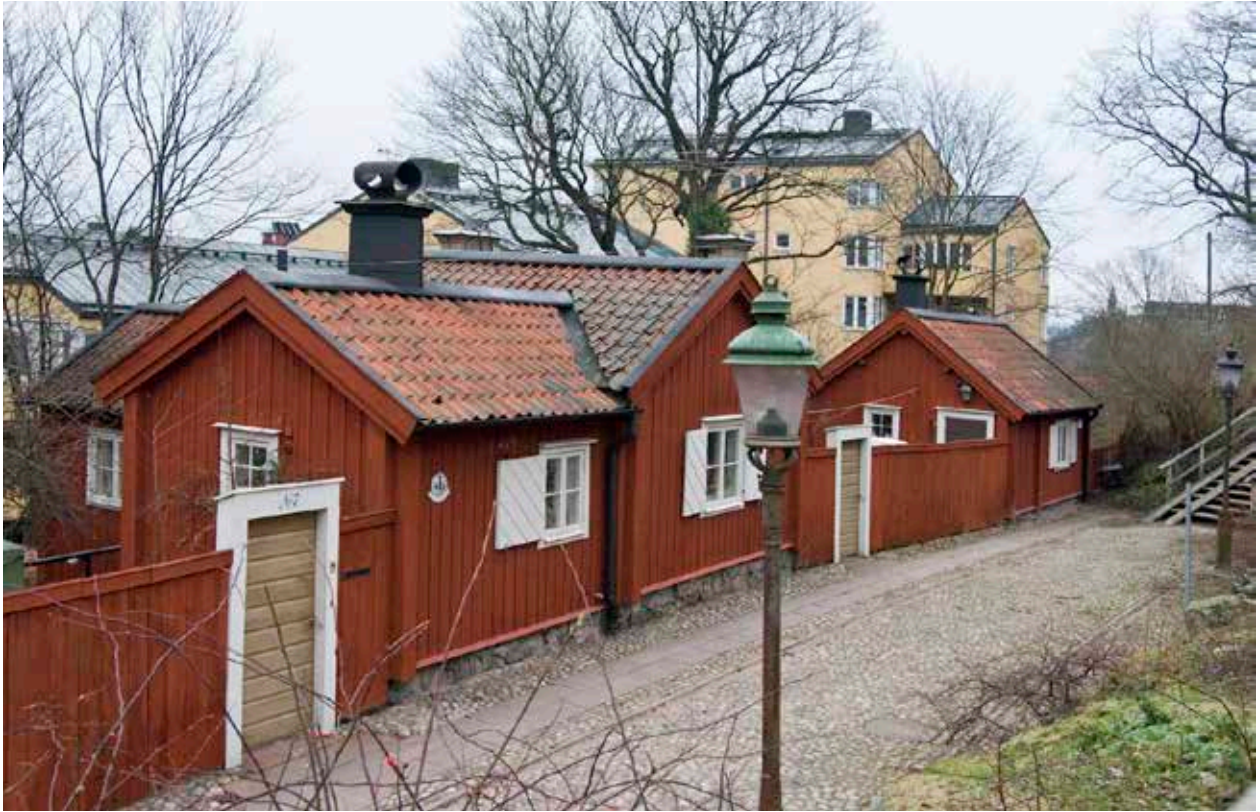
BYGGNADERNA INOM UTKIKEN 22 SETT LÅNGS LOTSOGATAN MOT ÖSTER. FOTO: J. MALMBERG.

Byggnaden har tre tydligt urskiljbara byggnadskroppar. De två äldre är orienterade i nord-sydlig riktning. En tillbyggnad från 1960-talets mitt är placerad i vinkel längs gatan. Alla fasader är klädda med faluröd locklistpanel och takfallen är belagda med enkupigt tegel.

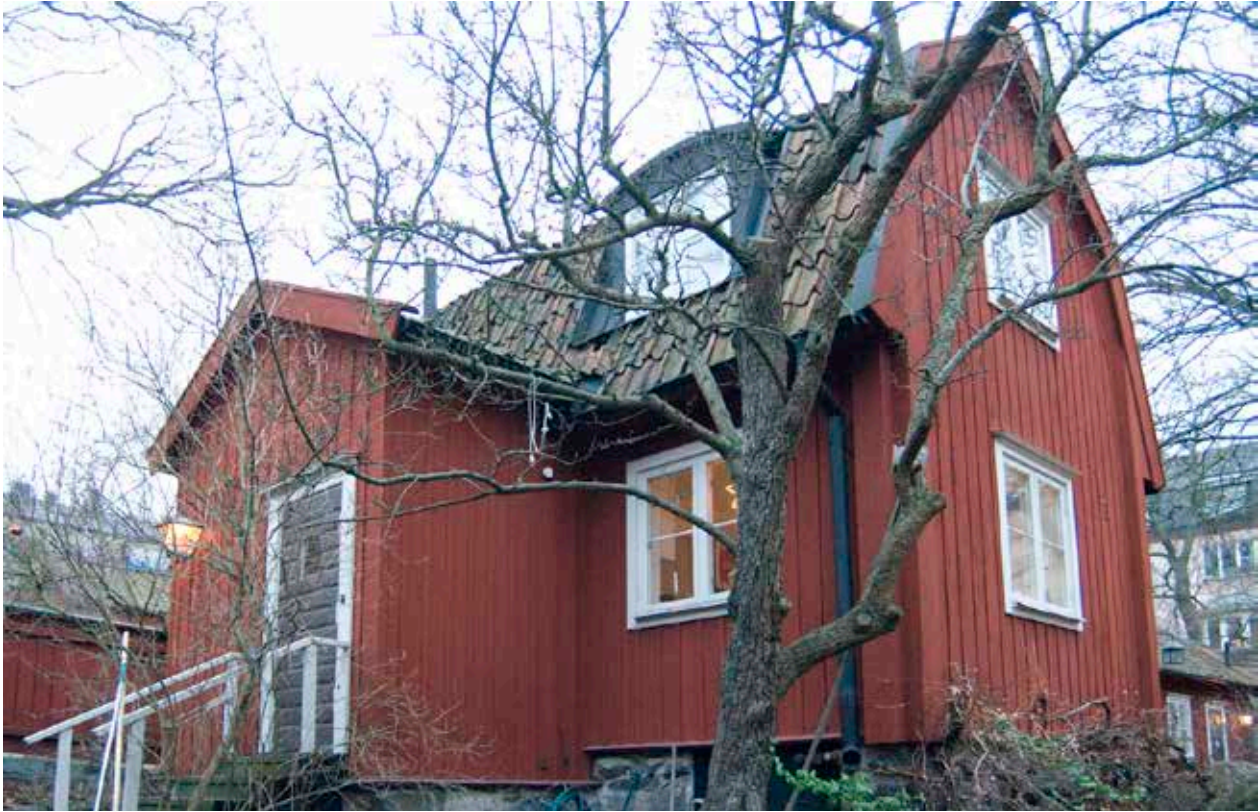
UTKIKEN 10 MED ENTRÉ GENOM EN TILLBYGGNAD FRÅN 1960-TALET. FOTO: J. MALMBERG.

med locklistpanel. Entrén är förlagd till en tillbyggnad på östra sidan, en våning hög. Den västra sidan är fönsterlös, under husets södra del finns ett källarutrymme som nås genom en källardörr från 1800-talet. Det brutna taket är belagt med enkupigt tegel. Takkuporna är placerade i samma läge som före ombyggnaden.

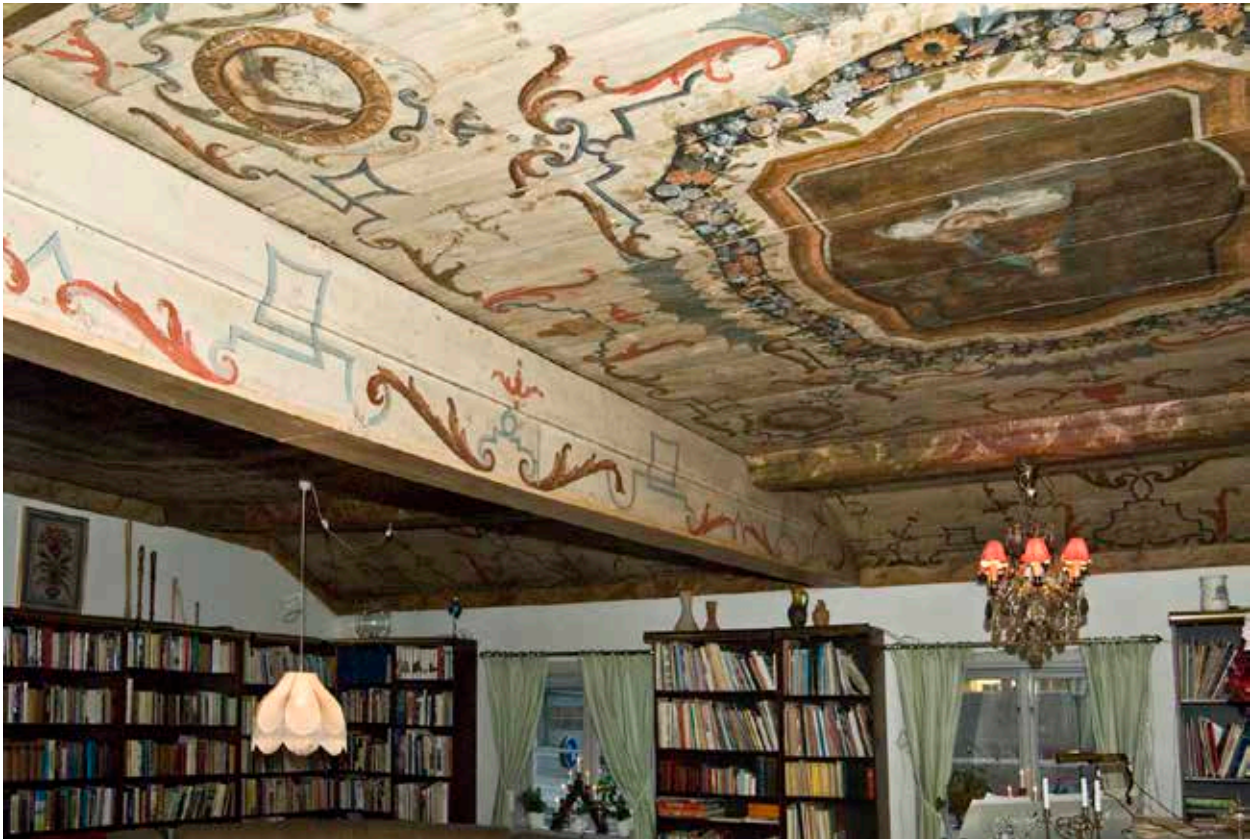
DET MÅLADE TAKET I BOSTADSHUSET INOM UTKIKEN 19 ÄR FRÅN 1700-TALET'S FÖRRA HÄLFT. FOTO: J. MALMBERG.

Det stora timmerhuset på Utkiken 19 är ett av flera bostadshus på östra Södermalm från tiden efter branden i Katarina 1723 som dekorerats med påkostade takmålningar. Byggnadens tredingstak med storslaget barockmåleri har ett mycket högt byggnads- och konsthistoriskt värde.

halvfranska dörrar. Hela den östra byggnadshalvan utgör numera ett rum och det ålderdomliga så kallade tredingstaket med handhyvlade bräder är täckt av barockmålningen från 1700-talets första hälft. Målningens huvudnummer är två bildscener med bibliska motiv; Jesu födelse och Simon som välsignar barnet. Bilderna kantas av illusionsmålad ramar och kraftiga blomsterbårder. Fyra runda målningar finns i hörnen och ytorna mellan är dekorerade med elegant så kallad berainornamentik efter franska förebilder. Taklistor och takbjälkar är marmorerade.

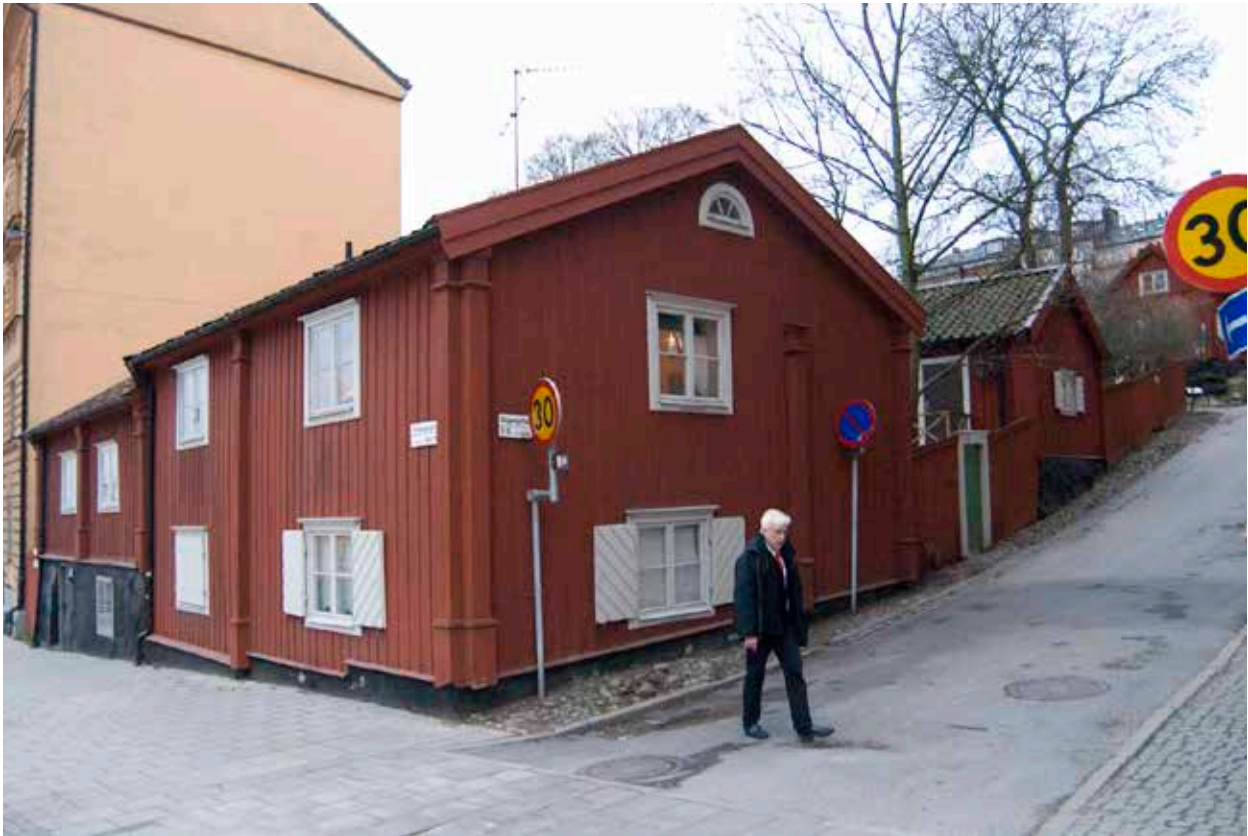
HÖRNET SÅGARGATAN / FOLKUNGAGATAN MED BEBYGGELSE PÅ TOMTEN UTKIKEN 19. FOTO: J. MALMBERG.

Timmerhuset vid Folkungagatan (Nr 6 på kartan) Byggnaden är timrad i två våningar, med undantag av bottenvåningens östra del som är murad. Den murade delen är svartmålad. De faluröda träfasaderna karakteriseras av knutlådor utformade som profilerade pilastrar och oprofilerade locklister. Sadeltaket är belagt med enkupigt tegel. Entrén till lokalen i bottenvåningens östra del är placerad mot gatan medan dörren till den enfamiljsbostad som utgör resterande del av huset är förlagd till gårdsfasaden.

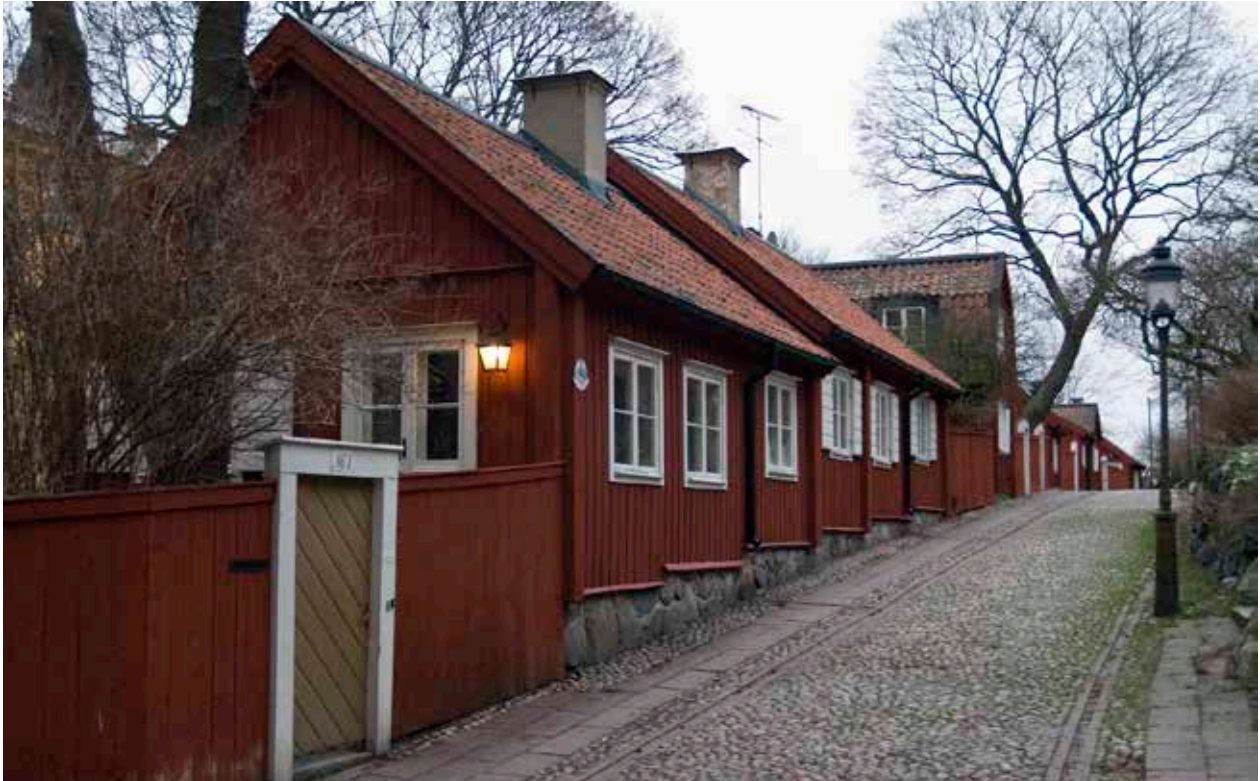
GATHUSLÄNGAN INOM UTKIKEN 12 FLYTTADES TILL PLATSEN 1964 FRÅN ÄLVSJÖ. FOTO: J. MALMBERG.

Den nuvarande byggnaden flyttades hit 1964 och består av två stommar från Blommensberg och Lillhagen i Älvsjö. Tidigare stod här två hopbyggda

timmerbyggnader från 1700-talet som hade köpts in av staden 1889. Vid upprustningsarbetet visade sig stommarna vara i för dåligt skick för att rädda. Det är oklart om något virke från de äldre byggnaderna kom till användning vid bygget av det nya huset. Den nya byggnaden har ett visst släktskap med den äldre men är kortare, högre och har tätare fönsterplacering än sin föregångare.
