**STADSHOLMEN**

# UTKIKEN 10,12–13, 19, 22

Lotsgatan 1, 3, 5, 7-9, Sågargatan 1,3, Folkungagatan 148

**SÖDERMALM**

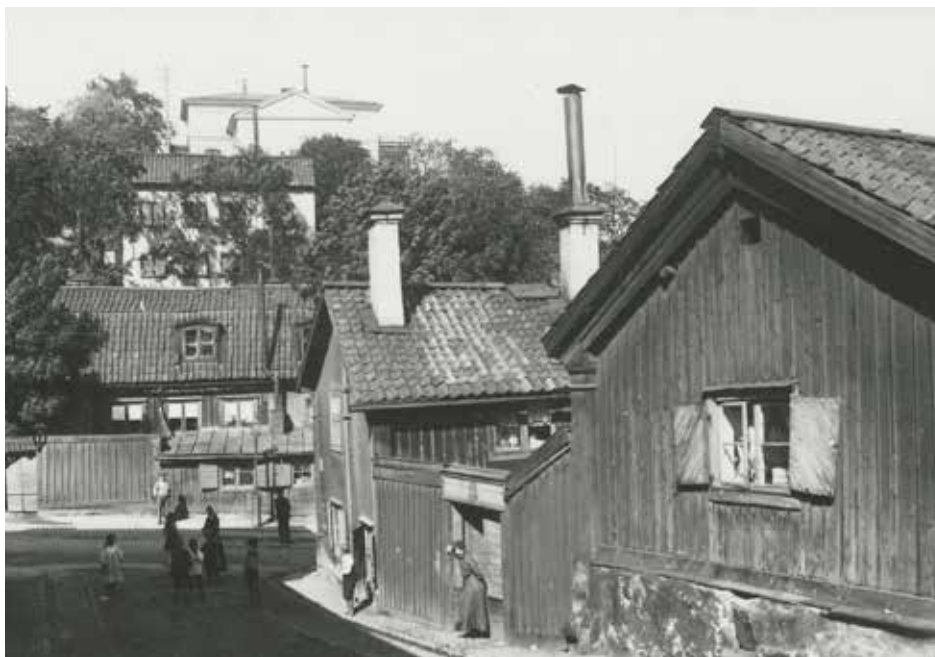
UTKIKEN 19 SETT LÄNGS SÅGAR-  
GATAN MOT NORR. FOTO: O.  
HEIMER 1906. SSM:S ARKIV, E  
29606.

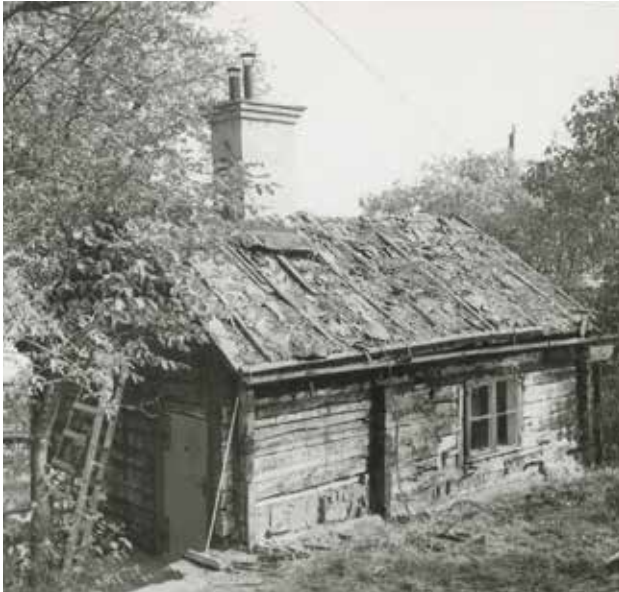
LOTSGATAN 9, UTKIKEN 22. UNDER RENOVERING 1964. FOTO: G. FOGDÖ. SSM:S ARKIV, F 82991.

nivåskillnad mellan byggnadens norra och södra del. Den norra, lägre delen var ett så kallat spisrum, det vill säga rum och kök i ett. Den södra lägenheten hade ett smalt kök längs gatan. På platsen för dagens kök och badrum fanns en farstutillbyggnad med pulpettak. Denna revs vid upprustningen 1965 liksom två uthus i västra tomtgränsen. Innerväggen till köket närmast gatan revs och kommunikation till den nedre byggnaden ordnades genom en invändig trappa.

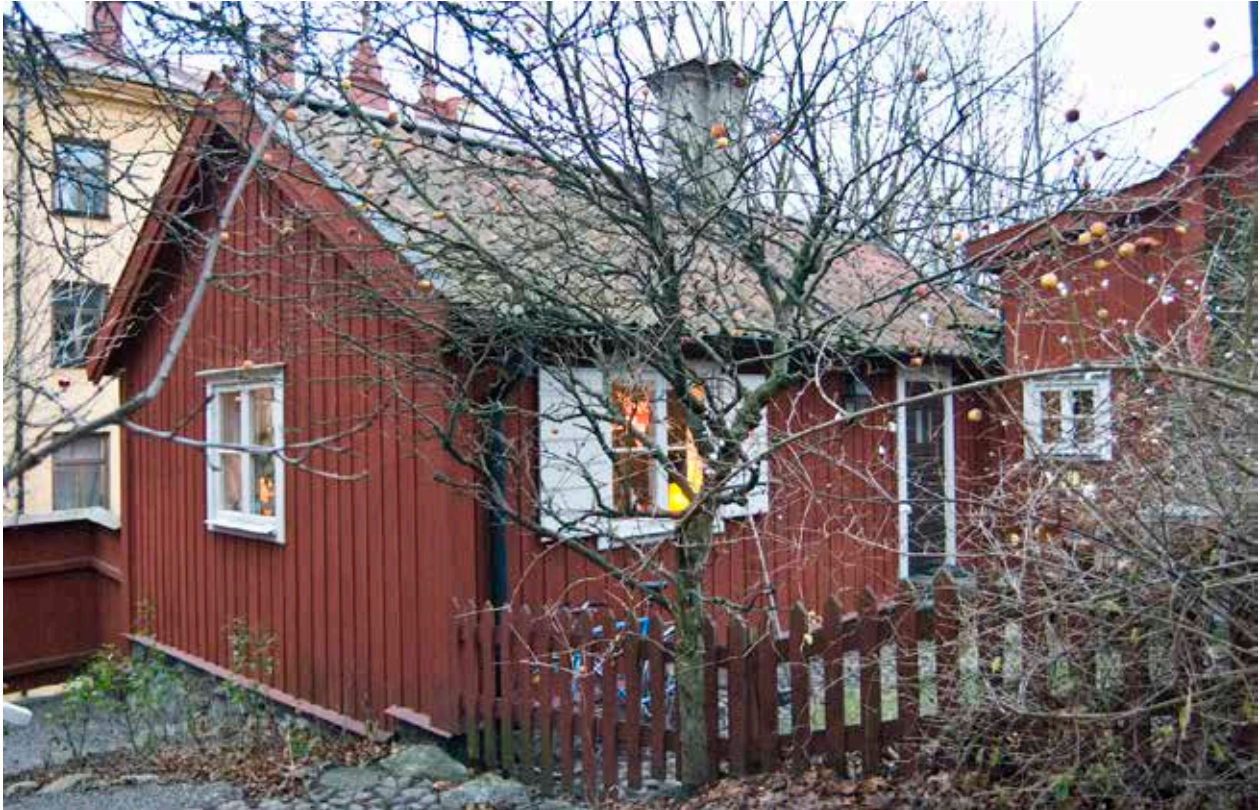
GÅRDSHUSET INOM UTKIKEN 13. FOTO: J. MALMBERG.

1863 fanns tre byggnader på tomten varav endast gathuset är bevarat idag. Ett uthus i sluttningen i östra tomtgränsen revs på 1960-talet liksom ett litet bostadshus inne på tomten, vilket ansågs vara i för bristfälligt skick för att renoveras. Dagens gårdshus (Nr 5) är en större timmerbyggnad som flyttas till platsen från Forsen i Farsta. Fastigheten har tillhört staden sedan 1914.

De två husen (Nr 4 och 5) ligger på olika höjdnivåer och länkas samman av en byggnadsdel med pulpettak. Fasaderna är klädda med faluröd locklistpanel och taken belagda med enkupigt tegel. Entrén är placerad i byggnadsdelen inne på gården. I vardagsrummet är taket öppet tillnock och en öppen spis är uppmurad. I båda de äldre byggnadsdelarna finns halvfranska dörrar.
