STADSHOLMEN

# VÄDERKVARNEN 21

Brunnsgatan 22, Regeringsgatan 79 och 81

### FAKTABLAD

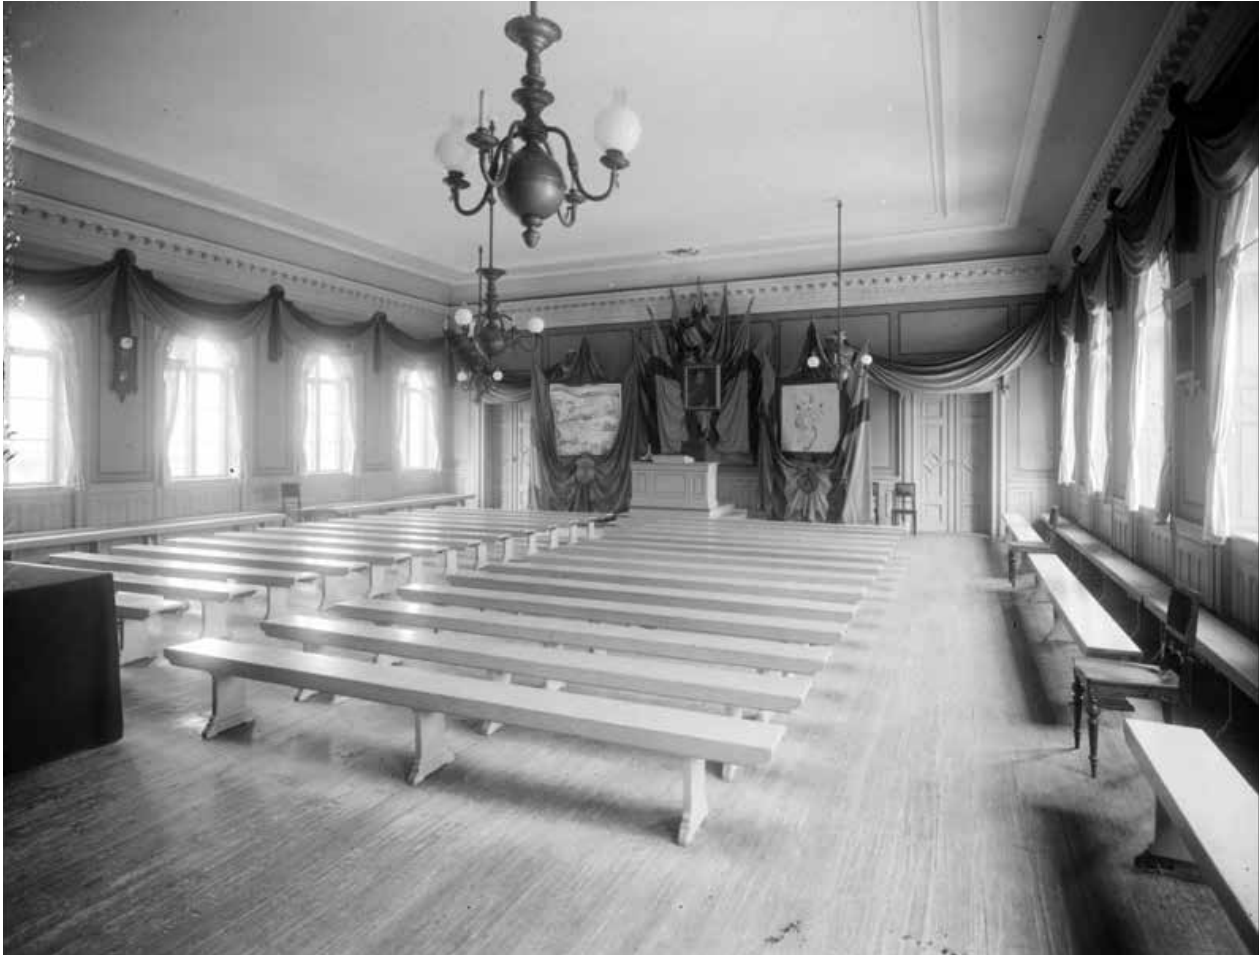
SKOLANS AULA PÅ ÖVERSTA VÅNINGEN SOM DEN SÅG UT 1912. ANONYMT FOTO, SSM FA 45202.

År 1881 höjdes skolbyggnaden med en våning som inrymde en stor aula. Skolverksamheten fanns kvar

rombiska fyllningar och profilerade foder finns i flera fall kvar. Norra trapphuset har en dekorativt utformad gjutjärnskonstruktion och ett glasat lanternintak. I översta våningen finns aulan med sin stora rumsvolym kvar från 1881. Rummet är försett med kraftiga, dekorativa taklister av stuck, fönstersmygpaneler och pardörrar liknande de i skolsalarna.

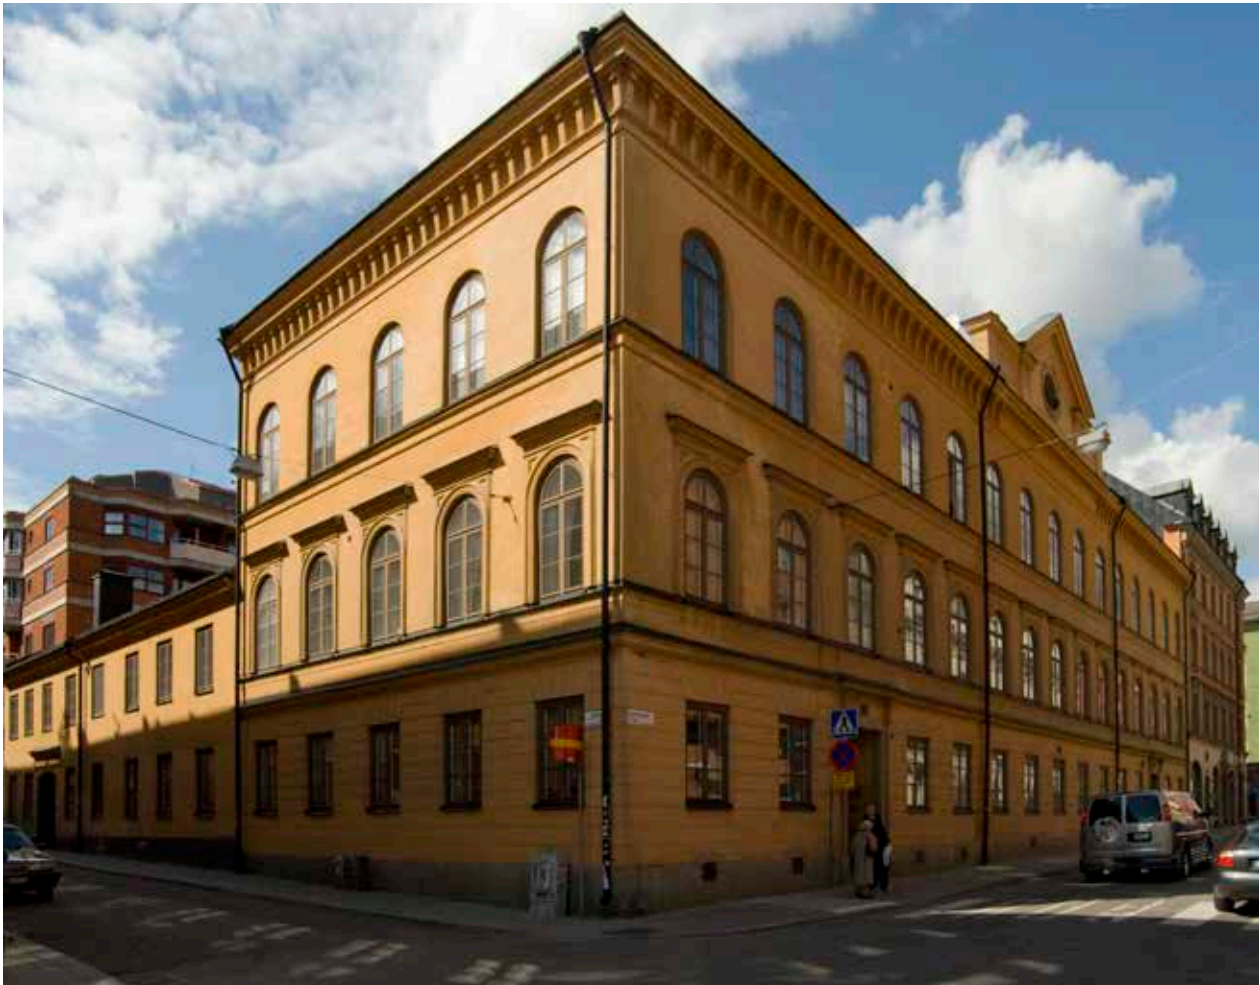
SKOLHUSET BYGGDES 1849 OCH BYGGDES PÅ 1881. DE RUNDBÅGIGA FÖNSTREN, DEN KRAFTIGA TAKLISTEN OCH DET FLACKA TAKET ÄR TYPISKA FÖR NYRENÄSSANSARKITEKTUREN VID DEN HÄR TIDEN. FOTO J. MALMBERG.

Jakobs och Johannes församlingar köpte 1849 fastigheten samt de två som låg norrut och lät inrätta en skola här. I samband med detta revs norra flygeln och vid Regeringsgatan byggdes ett nytt skolhus efter ritningar av arkitekten Johan Fredrik Åbom. Delar av det äldre huset sparades men byggdes om kraftigt. Flygeln utmed Brunnskatan behölls helt och hållet.

en trevånig länga med 15 fönsteraxlar mot Regeringsgatan och fem mot Brunnsgatan. Våningarna avdelas av kraftiga putslistor och takfoten är dekorativt utformad. Fönstren i de två övre våningarna är rundade och i mellenvåningen omges de av dekorativa fönsteromfattningar av puts. De två entréerna markeras genom släta omfattningar.

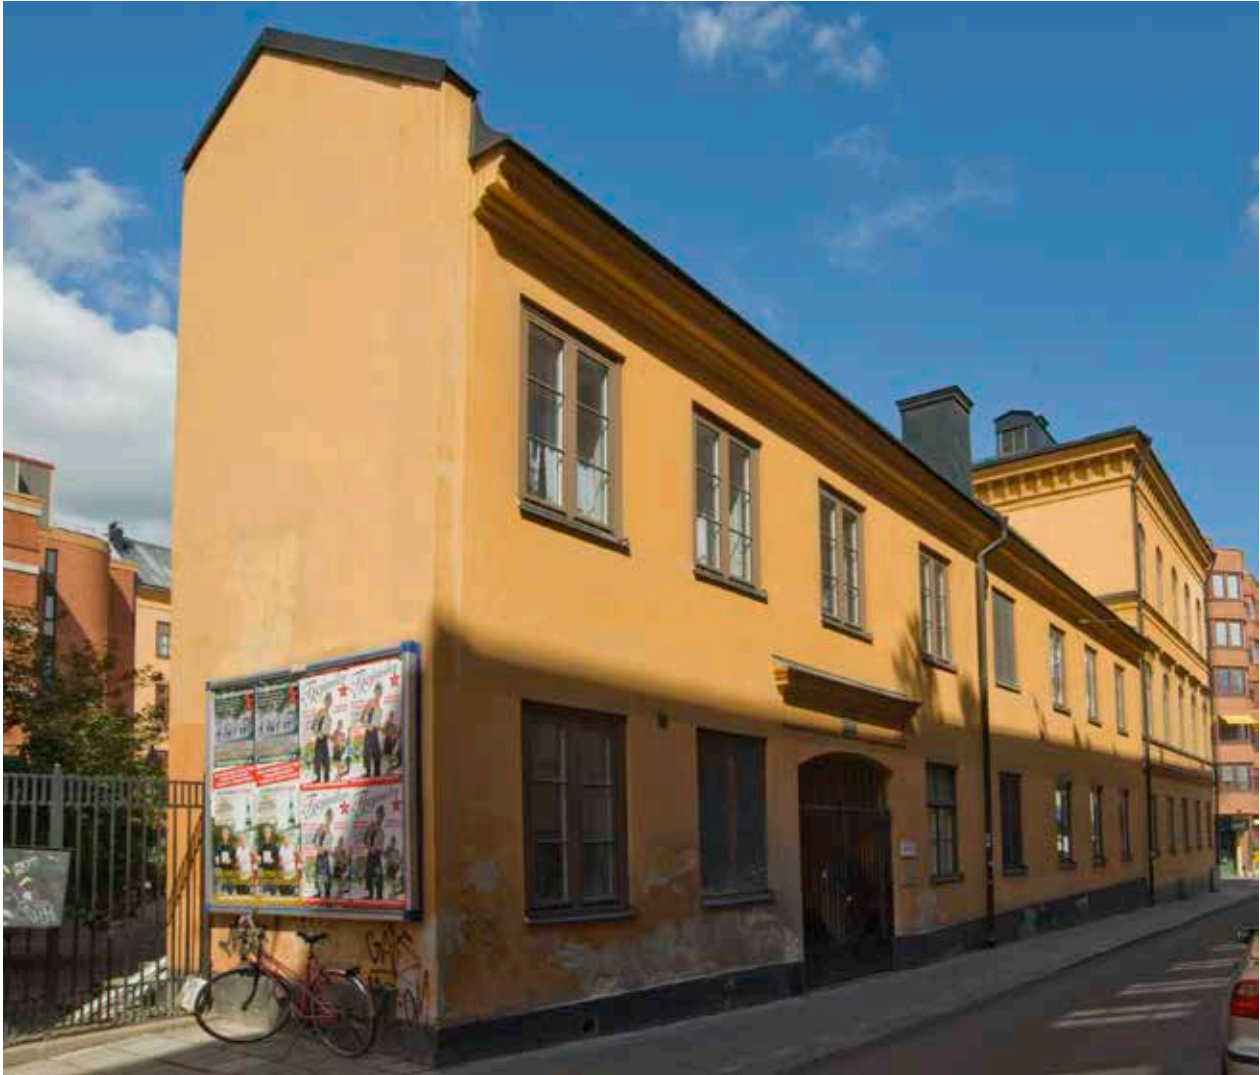
LÄNGAN MOT BRUNNSGATAN BYGGDES VID OLIKA TIDER PÅ 1700-TALET. DEN ÖVERBYGGDA PORTGÅNGEN NÄRMAST ÄR FRÅN 1779 OCH HADE UNDER EN PERIOD BOSTADSRUM ÅT BAGARGESÄLLERNA PÅ ÖVERVÅNINGEN. FOTO J. MALMBERG.

långsmal tomt sträckte sig från Regeringsgatan utmed Brunnskatan och bebyggdes under 1700-talets första hälft med ett tvåvåningt stenhus mot Regeringsgatan och en långa utmed Brunnskatan. Vid norra tomtgränsen fanns en bagarstuga. Åldermannen i bagarämbetet, Petter Broman, lät på 1730-talet förlänga byggnaden mot norr och förse den med en ny flygel som byggdes ihop med bagarstugan. Fastigheten bestod nu av ett fem fönsteraxlar långt hus vid Regeringsgatan samt en längre flygel i norr och en kortare vid Brunnskatan. År 1779 förlängdes flygeln vid Brunnskatan med bland annat en överbyggd portgång och en större stallbyggnad längst i väster. Nu fanns också en liten utbyggd, låg bagarbod för försäljning i hörnet av de båda gatorna.

fungerade då som hovbageri. I flygeln vid Brunnskatan fanns, förutom stall och portgång, bostäder för bageriets föreståndare och enklare rum för gesällerna ovanpå portgången. Den norra flygeln innehöll bageriet med mjölförråd och ytterligare sängplatser för gesällerna.

Fastighetens äldsta byggnad är Brunnsgränd 22 som består av en tvåvåning, slätputsad länga med åtta fönsteraxlar mot gatan. De spröjsade, relativt nytillverkade fönstren ligger i liv med fasaden. Byggnaden saknar i dag egentlig entré, och ingång sker genom ett välvt portvalv och en modern trappa på gården. Längan är smal och rummen upptar i övre våningen hela bredden, medan bottenvåningens rum är avdelade med sekundära mellanväggar. Interiörerna präglas av moderna ytskikt med några äldre stenprofilerade fönstersmygpaneler.

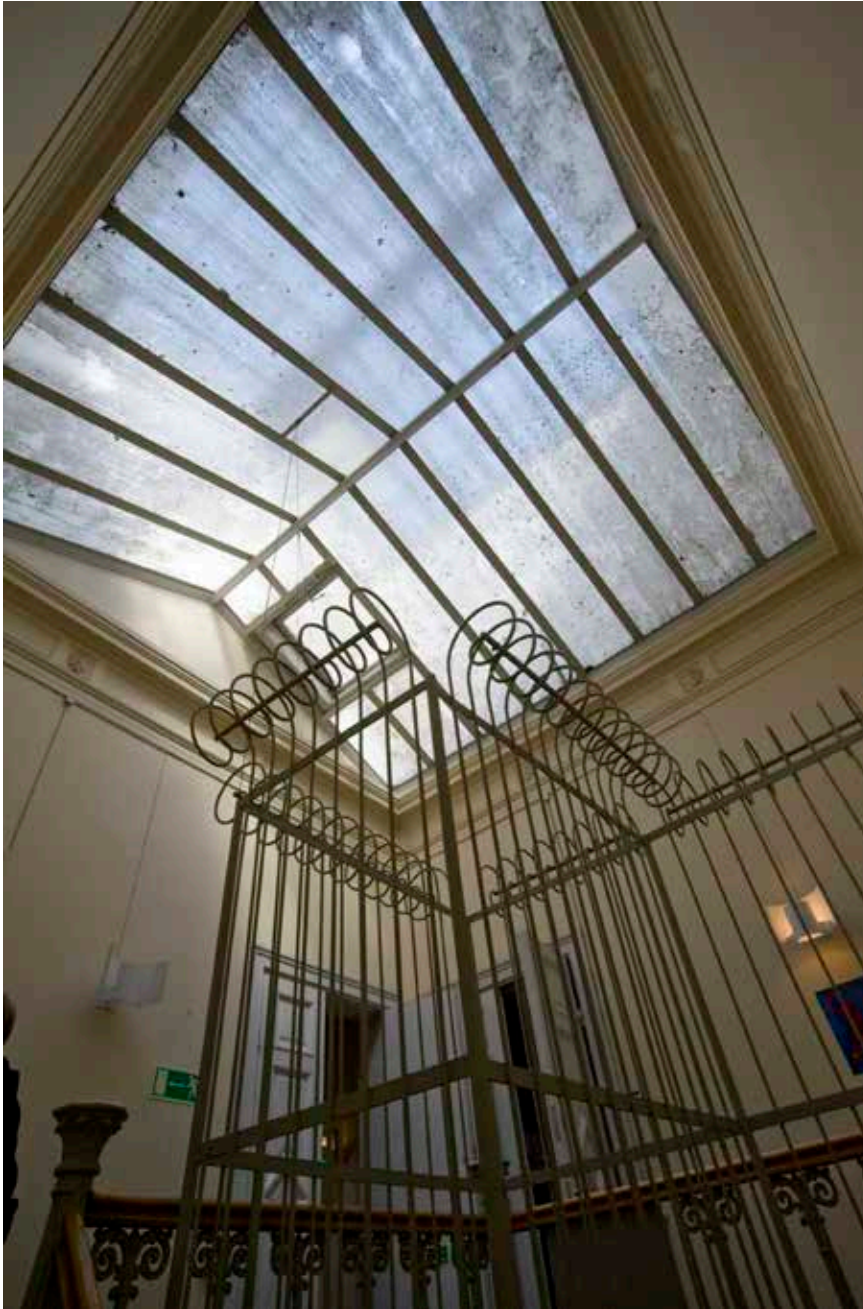
**SKOLBYGGNADENS TRAPPHUS MED ÖVERLJUSFÖNSTER OCH DEKORATIVT TRAPPRÄCKE AV GJUTJÄRN. FOTO J. MALMBERG.**
