STADSHOLMEN

# VÄSTERGÖTLAND 11

Sankt Paulsgatan 5

### FAKTABLAD

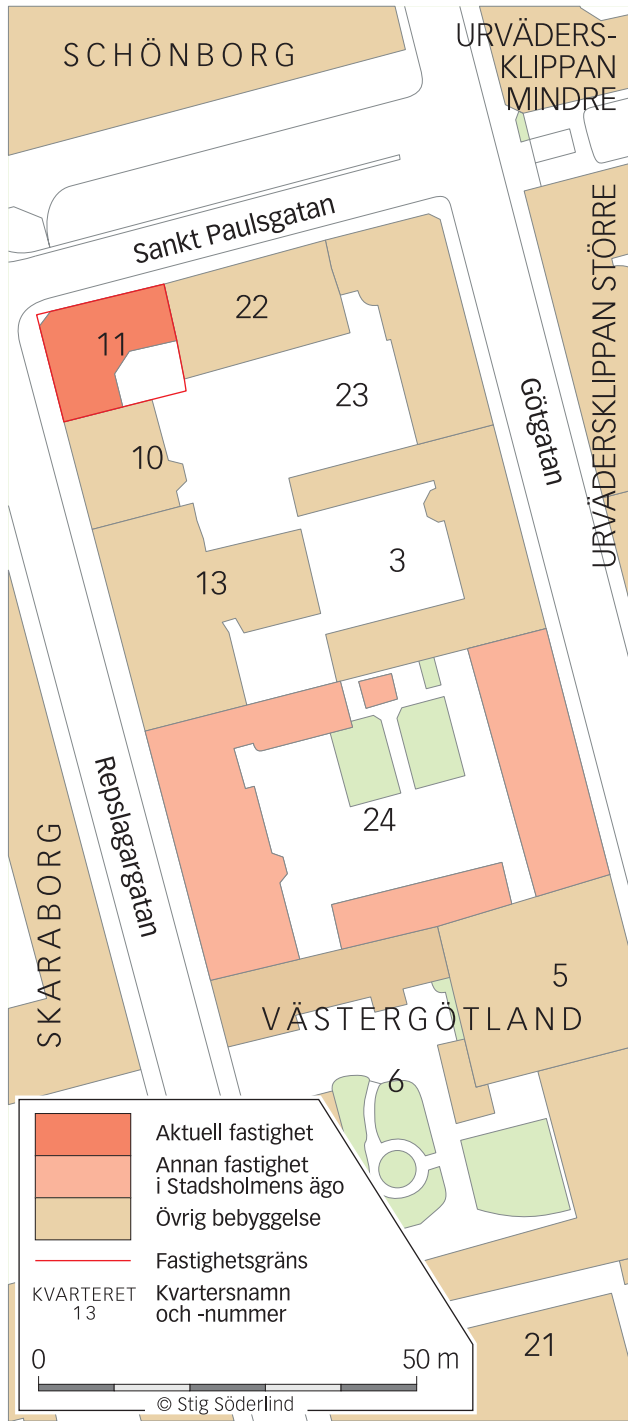
HUSET I HÖRNET AV S:T PAULSGATAN OCH REPSLAGARGATAN UPPFÖRDES 1875. FOTO: J. MALMBERG

Törnquist. Fasaderna utformades i tidstypisk nyrenässans med rusticerad sockelvåning. Övriga våningar utformades med slätputs och kraftiga profilerade fönsteromfattningar. I hörnet mellan de två gatorna avfasades fasaden och här placerades en butiksentré. Enligt ursprungsritningarna hade fönstren mittpost och två spröjsade bågar. Trapphuset kunde nås från Sankt Paulsgatan via en pardörr med fyllningar och trapploppet placerades mitt i husets vinkel. I bottenvåningen inreddes en butik, i övrigt bostäder. Våningsplan 1, 2 och 3 innehöll två stora lägenheter. Mot gatan låg de representativa rummen och mot gården de enklare. På ursprungsritningarna innebar detta att sal, förmak, herrum, barnrum och sovrum var i fil mot gatan. Mot gården låg tambur, kök och pigrum. På gården byggdes klosetter. År 1876 stod huset färdigt.

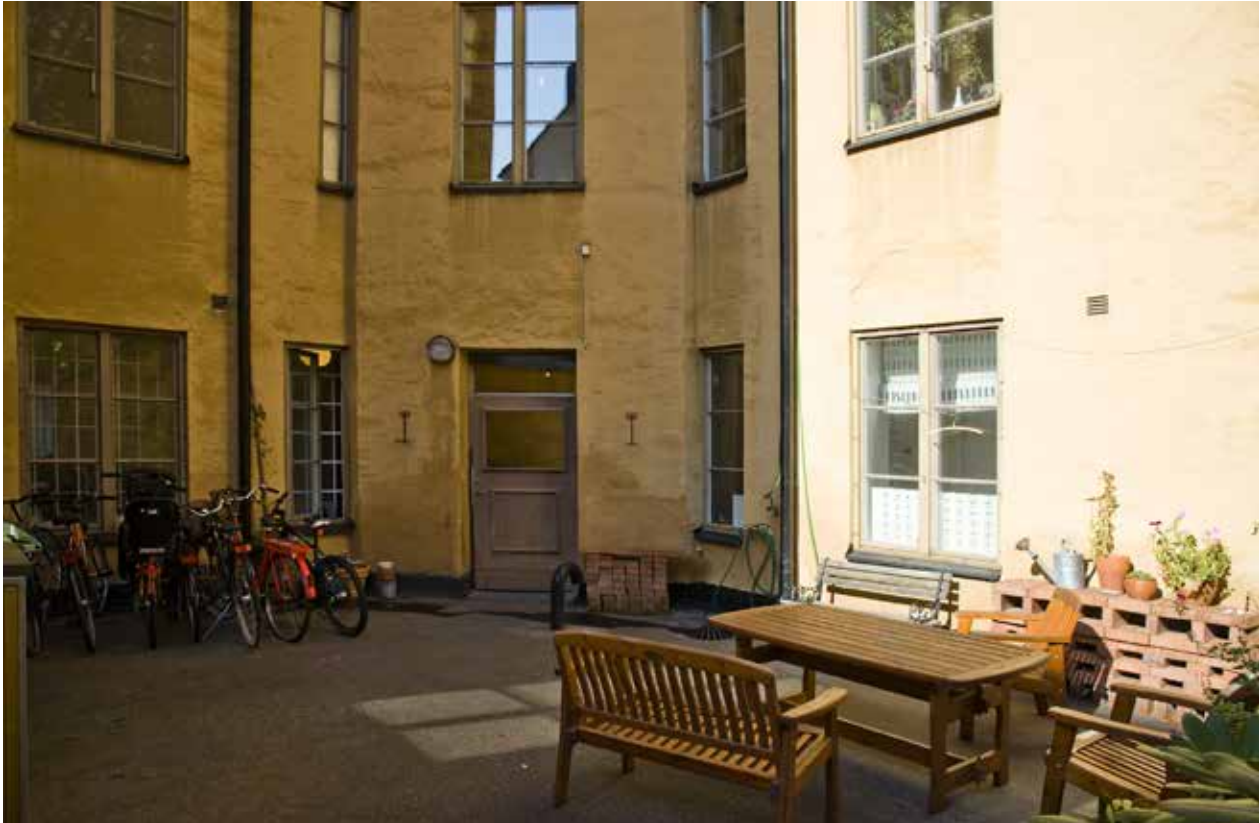
TILL FASTIGHETEN HÖR EN LITEN OCH ASFALTSBELAGD GÅRD. FOTO: J. MALMBERG

På fastigheten finns ett litet gårdsutrymme som avgränsas av gulputsade murar. Vid renoveringen 1987 lades det med asfalt och idag står planteringslådor och en sittgrupp på platsen.

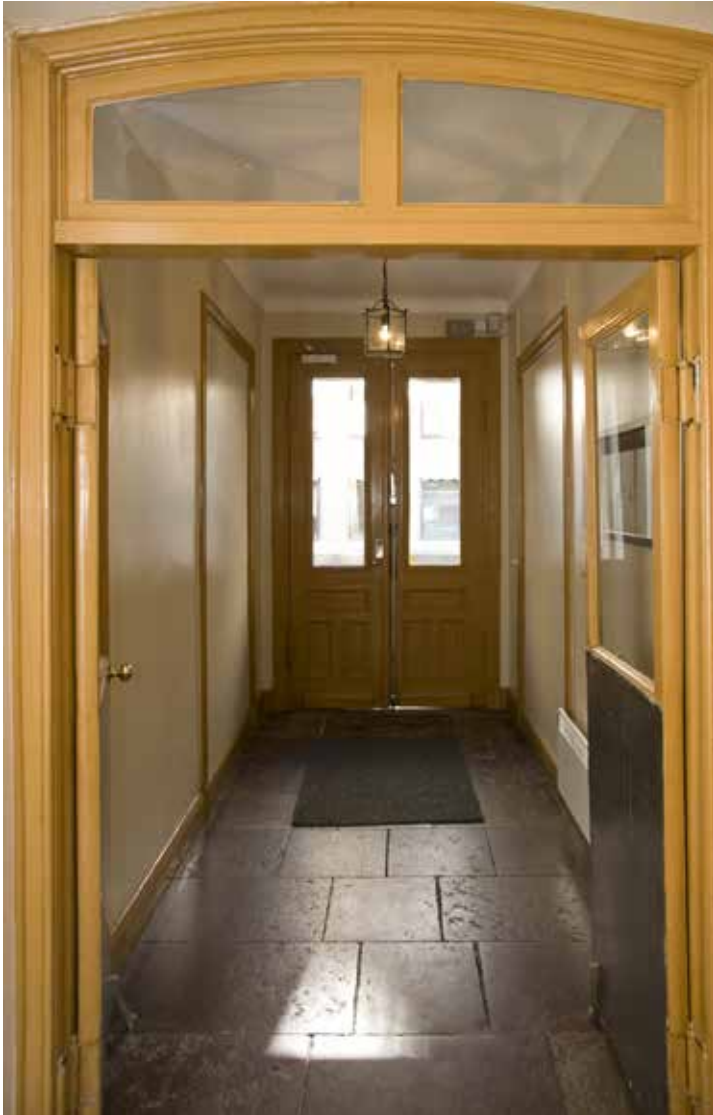
ENTRÉHALLEN MED URSPRUNGLIGT KALKSTENSGOLV, SOCKLAR, FODER OCH ENTRÉPORT. HÄR FINNS ÄVEN PARDÖRRAR MED OVANFÖNSTER SOM AVDELAR ENTRÉ- OCH TRAPPHALLEN. FOTO: J. MALMBERG

Trapphuset bevarar sin ursprungliga karaktär med kalkstensgolv socklar, trappa och rund handledare. Entréhallen och trapphallen avdelas av ursprungliga dörrar med ovanfönster och lägenhetsdörrarna utgörs av pardörrar med tre fyllningar och samtida foder. På varje vilplan finns en ursprunglig vedlår

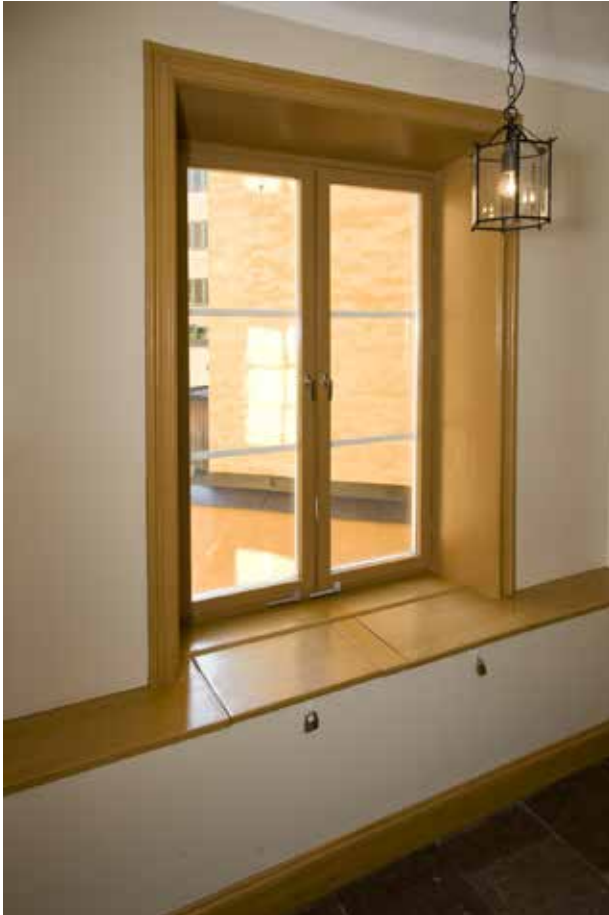
PÅ TRAPPHUSETS VILPLAN FINNS URSPRUNGLIG VEDLÅR BEVARAD.  
FOTO: J. MALMBERG

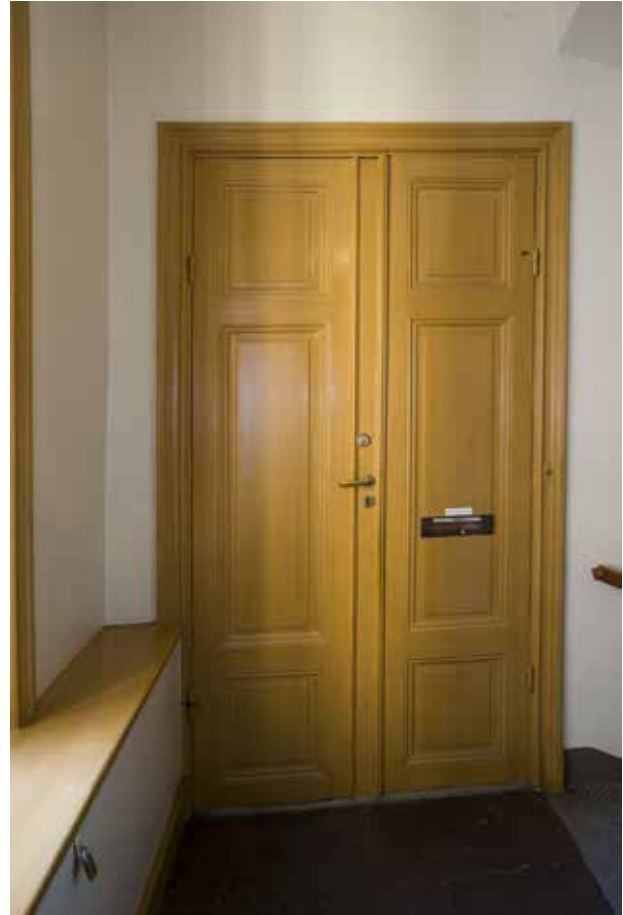
I TRAPPHUSET FINNS URSPRUNGLIGA LÄGENHETSDÖRRAR MED TRE HALVFRANSKA FYLLNINGAR. FOTO: J. MALMBERG

av enkeldörrar med fyra halvfranska fyllningar samt pardörrar med tre halvfranska fyllningar och samtida profilerade foder. Kakelugnarerna är av varierande karaktär, alla ursprungliga. Dels finns vita, flata och rikt dekorerade med spegelplymåer och dels enklare vita med mässingsluckor. Kök och badrum inreddes under 1980-talet.

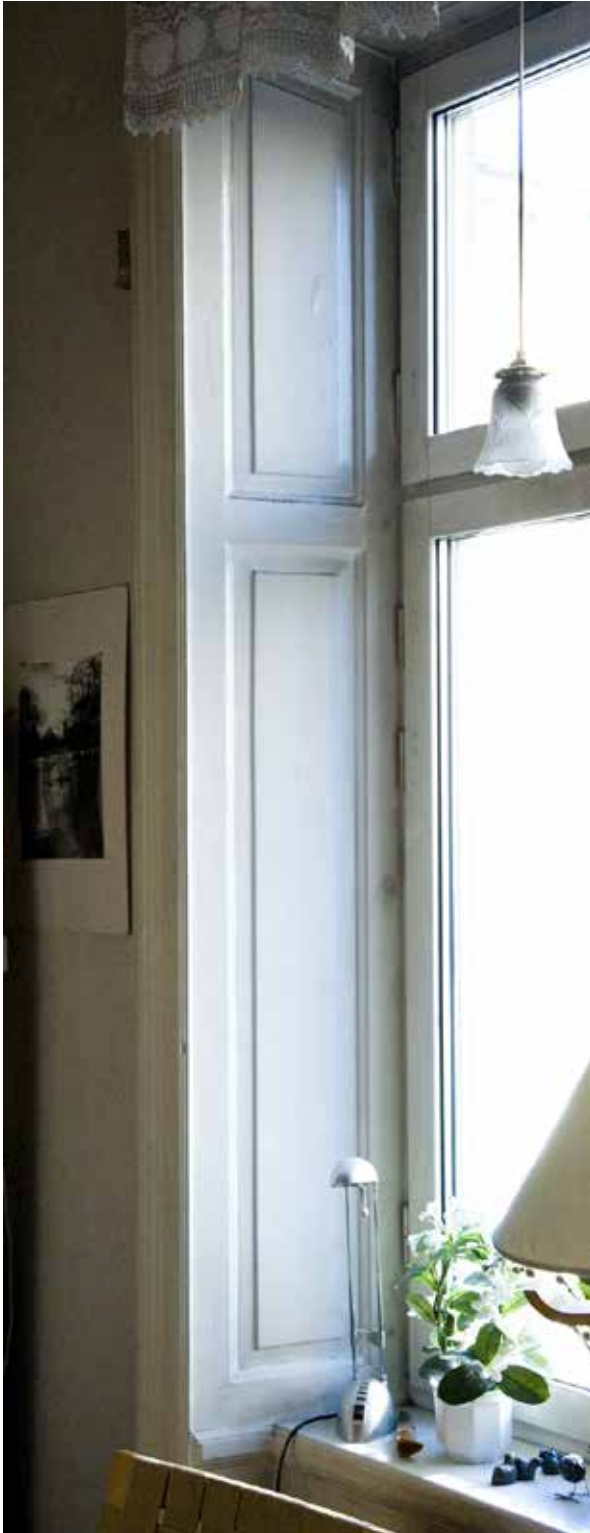
I LÄGENHETERNA FINNS BEVARADE FÖNSTERPANELER.  
FOTO: J. MALMBERG

Lägenheternas ursprungliga karaktär är mycket välbevarad. Här finns bevarade golv av furuplank, profilerade sockelpaneler samt halvfranska fönsterpaneler och profilerade takfriser. Dörrarna består

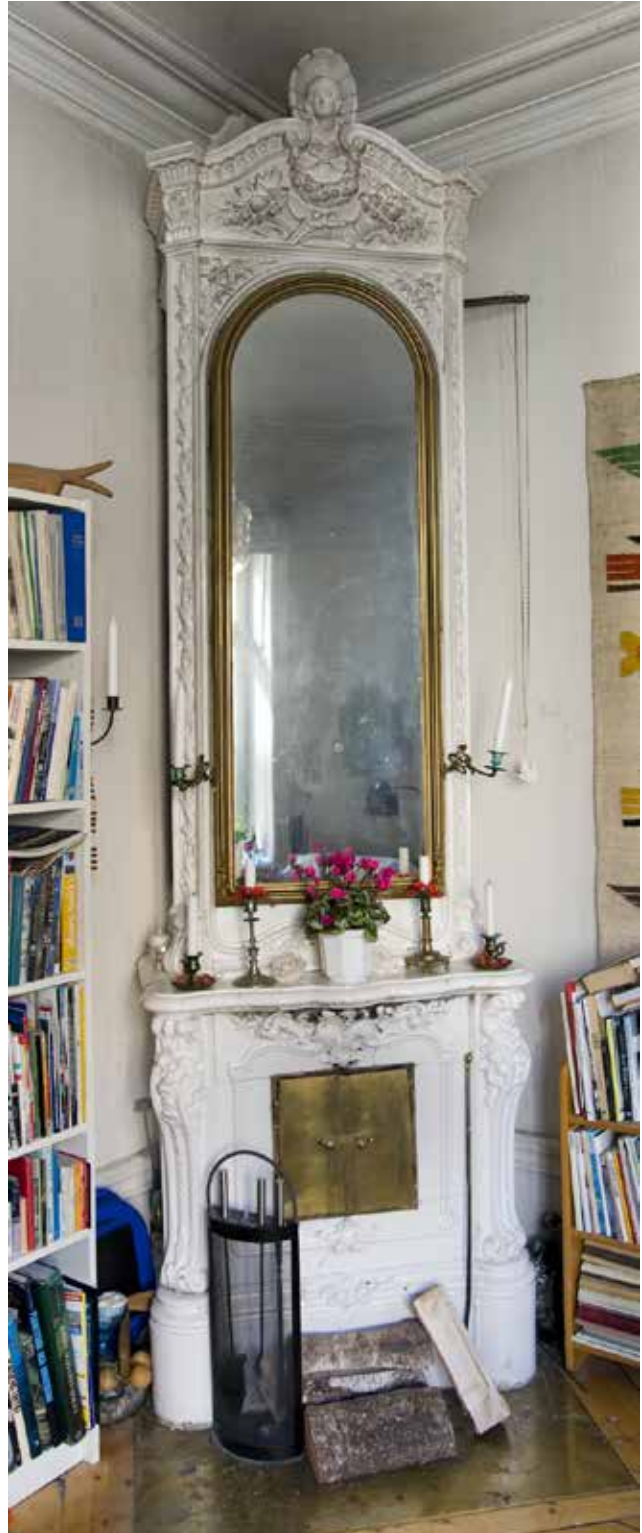
URSPRUNGLIG KAKELUGN MED SPEGELPLYMÅ, BRÄDGOLV OCH TAKLIST.  
FOTO: J. MALMBERG
