**STADSHOLMEN**

# VINTERTULLEN 20

Malmgårdsvägen 57 A-E, 59 A-D, 61 A-D

### FAKTABLAD

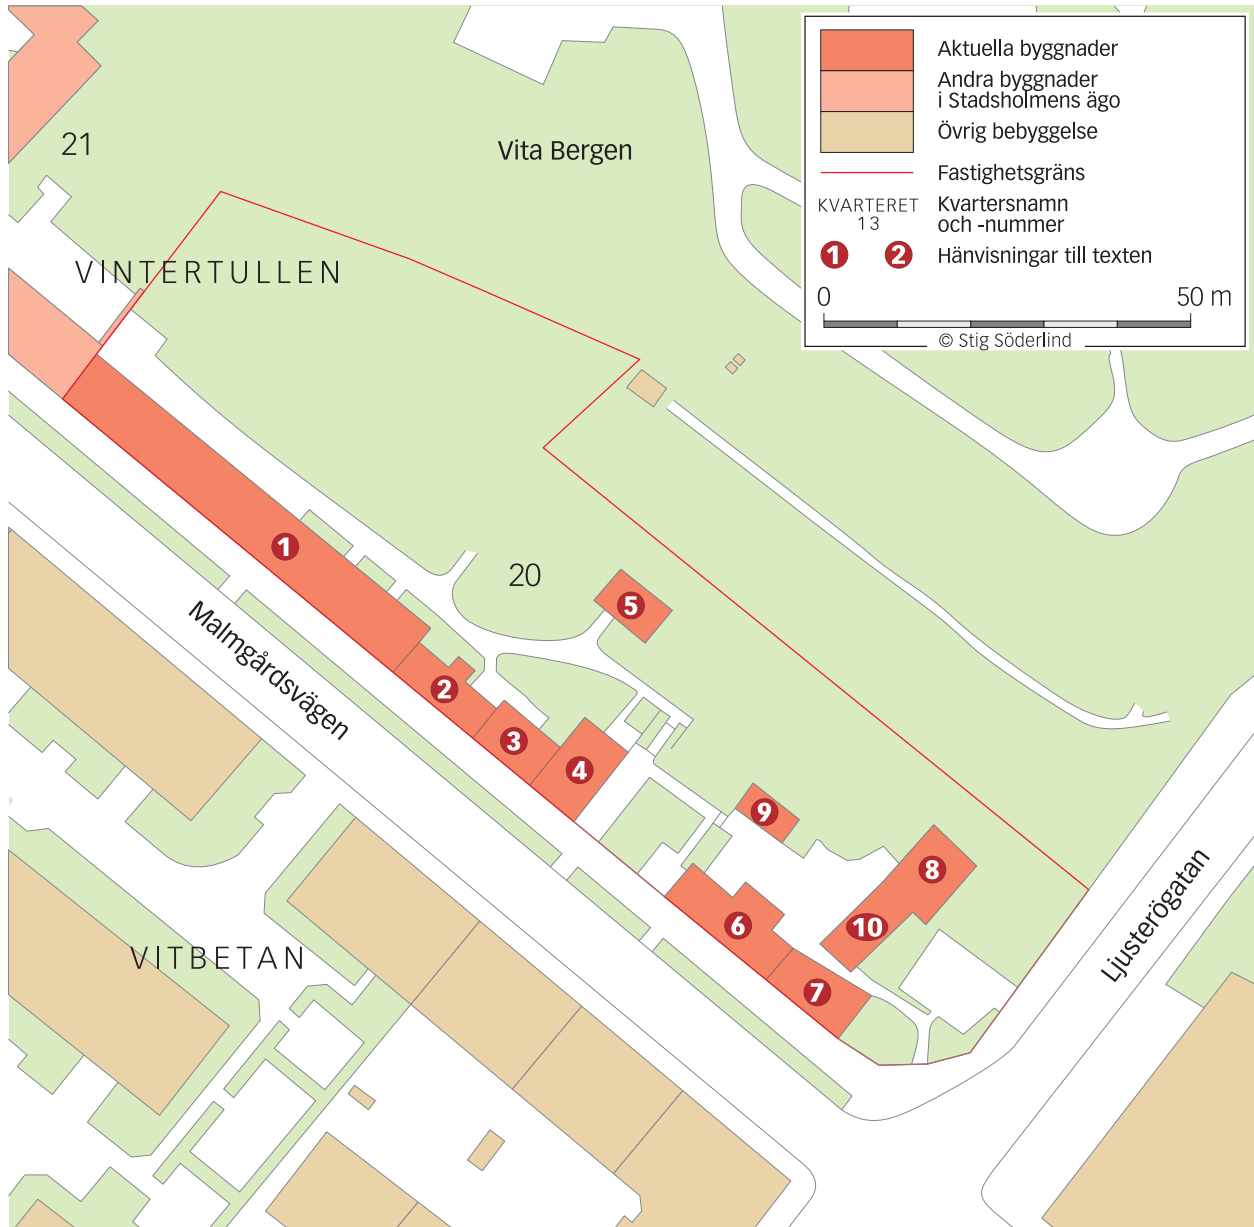
- 1 MALMGÅRDSVÄGEN 57 A-E. GATHUS AV STEN.**
- 2 MALMGÅRDSVÄGEN 59 C. GATHUS AV TRÄ.**
- 3 MALMGÅRDSVÄGEN 59 B. GATHUS AV TRÄ.**
- 4 MALMGÅRDSVÄGEN 59 A. GATHUS AV STEN.**
- 5 MALMGÅRDSVÄGEN 59 D. GÅRDHUS AV TRÄ.**
- 6 MALMGÅRDSVÄGEN 61 D. GATHUS AV TRÄ.**
- 7 MALMGÅRDSVÄGEN 61 C. GATHUS AV TRÄ.**
- 8 MALMGÅRDSVÄGEN 61 A. GÅRDHUS AV TRÄ.**
- 9 MALMGÅRDSVÄGEN 61. UTHUS AV TRÄ.**
- 10 MALMGÅRDSVÄGEN 61 B. GÅRDHUS AV TRÄ.**

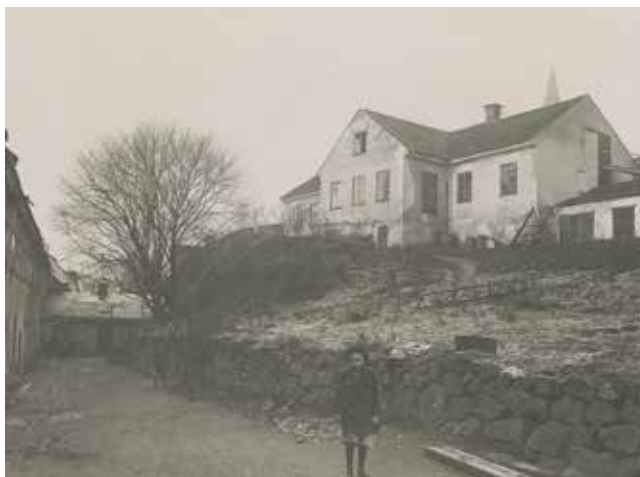
MALMGÅRDSVÄGEN 57, GÅRDEN SETT MOT NORDVÄST. VINKELBYGGNADEN RAKT FRAM REVS PÅ 1930-TALET LIKSOM GÅRDSHUSET TILL HÖGER I BILD. FOTO: A. MALMSTRÖM, TIDIGT 1900-TAL. SSM:S ARKIV F 50050.

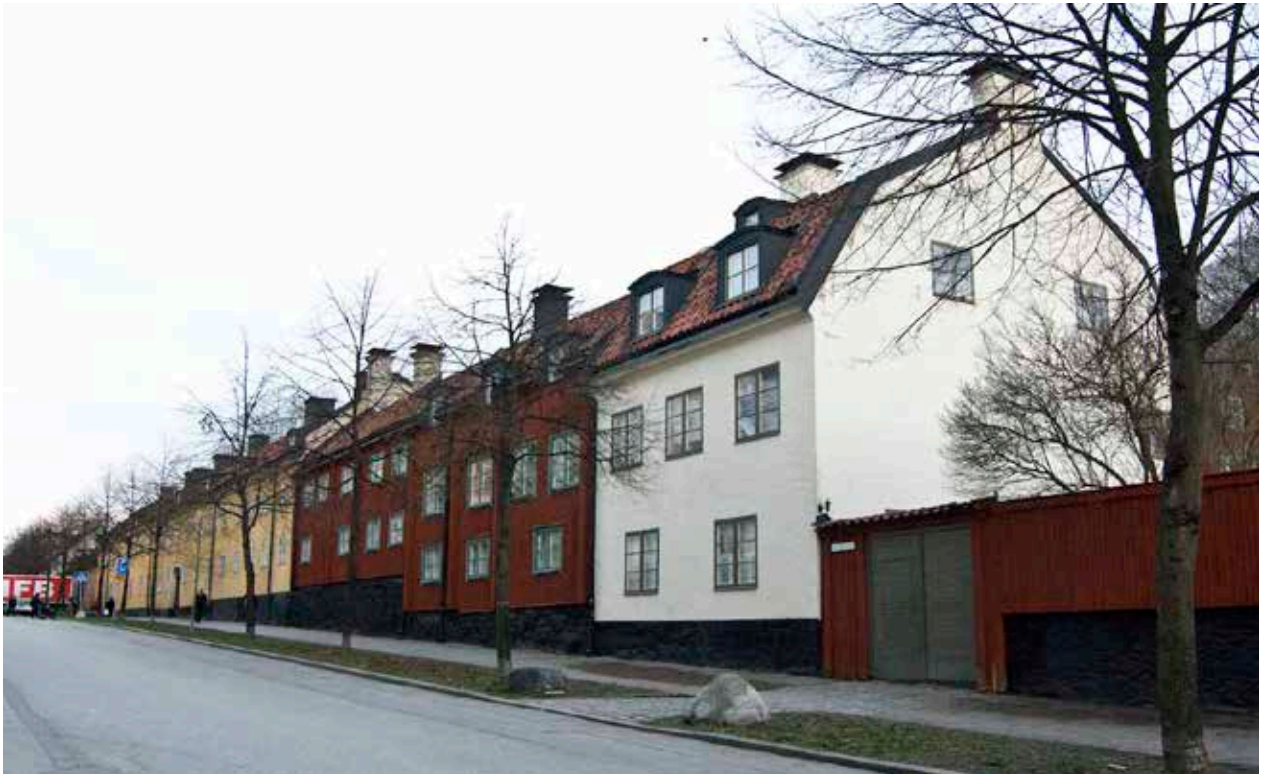
**MALMGÅRDSVÄGEN 59 MED DE TRE GATHUSEN. STENHUSET I FÖRGRUNDEN BRANN FÖRMODLIGEN DELVIS NER UNDER 1810-TALET. DE TVÅ TRÄBYGGNADERNA I BAKGRUNDEN ÄR REKONSTRUERADE FÖRUTOM NATURSTENSGRUNDERNA. FOTO: J. MALMBERG.**

De två rekonstruerade gathusen är uppförda på de gamla naturstensgrunderna. Gentemot äldre foton visar byggnadernas yttre stora likheter med sina föregångare. En betydande skillnad är att en portgång till gården tidigare gick genom ett av husens bottenvåningar. Porten var redan före 1967 tagen ur bruk eftersom gatans nivå höjts. Det södra huset hade tidigare inga takkupor.

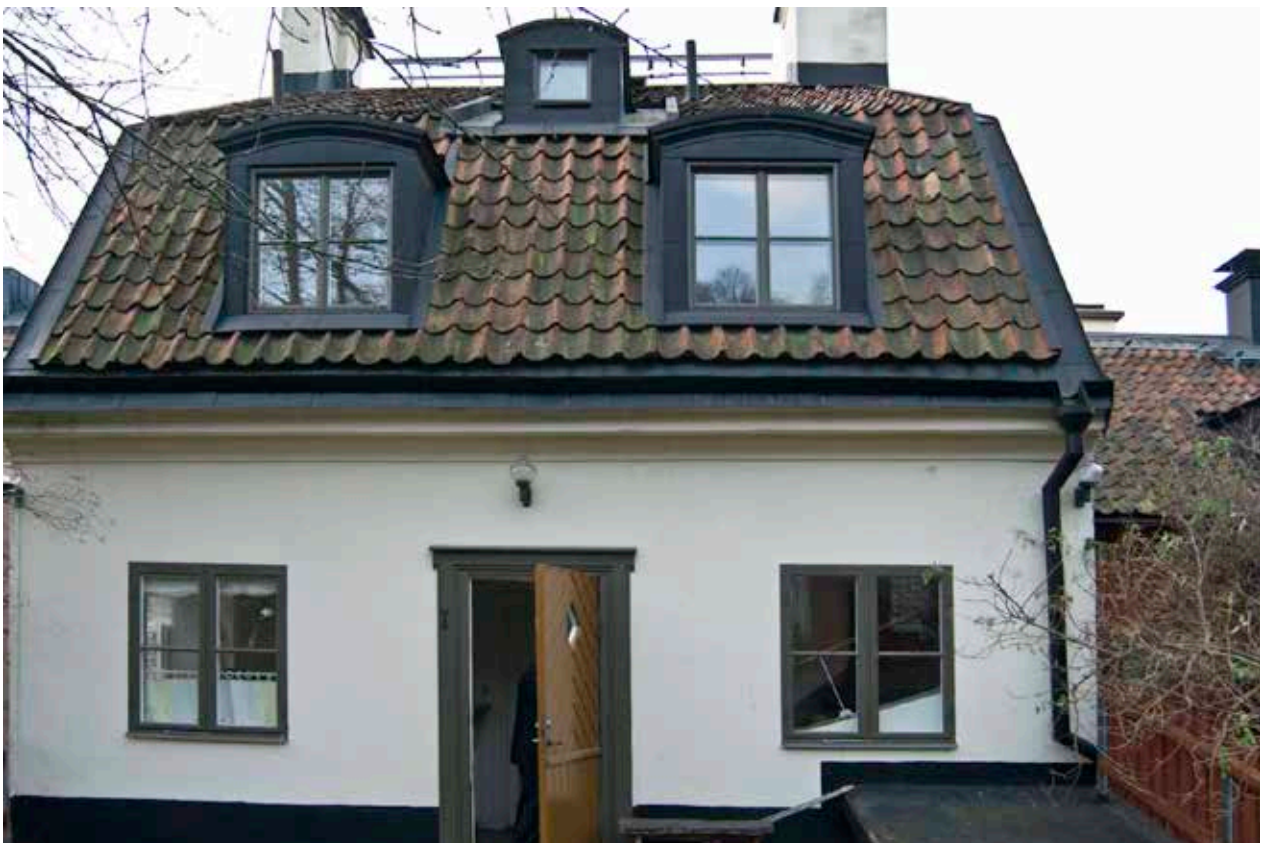
**STENHUSET MALMGÅRDSVÄGEN 59 ÄR EN VÅNING HÖGT MOT GÅRDEN OCH TVÅ MOT GATAN. FOTO: J. MALMBERG.**

Stenhuset är uppfört på sluttande mark och har en våning och inredd vind mot gården men två hela våningar mot gatan. Huset är tre fönsteraxlar brett. Fasaderna är slätputsade och ljust avfärgade. Taket är brutet och belagt med enkupigt tegel. I både de övre och nedre takfallen finns takkupor. Skorstenar är placerade vid båda gavlarna. Entrén är placerad mot gården. På gaveln mot sydost finns ingång till två källarutrymmen och den tidigare bakdörren till butikslokalen. Dörren och en järnlucka med smidda beslag är från 1800-talet. Det större källarutrymmet utgörs av ett stort tunnvalv. Butikslokalen är numera

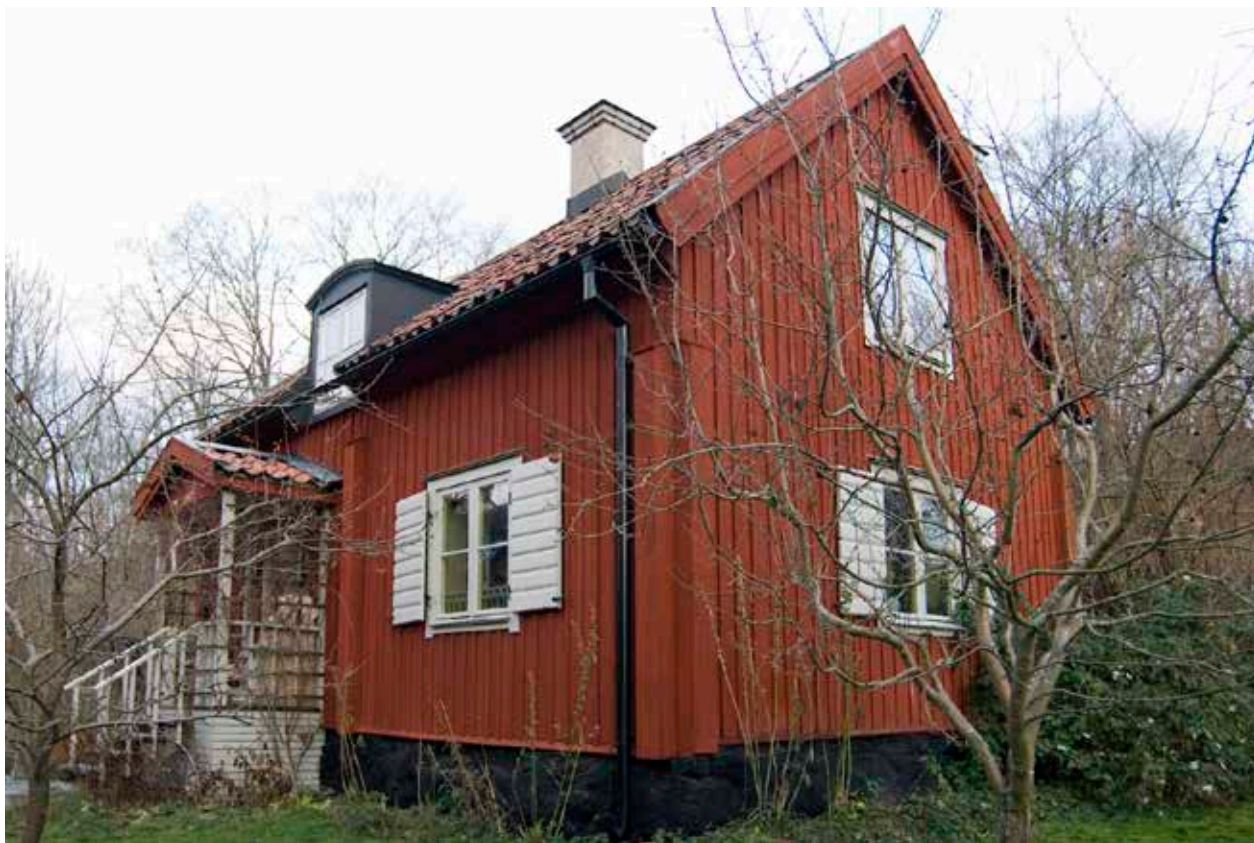
GÅRDSHUSET MALMGÅRDSVÄGEN 59. FOTO: J. MALMBERG.

Byggnaden är ett panelat och rödfärgat timmerhus med en våning och inredd vind under tegeltäckt sadeltak. Knutlådor avslöjar konstruktionen. Fönstren är fyrdelade och några är försedda med fönsterluckor. Byggnaden har två putsade skorstenar, varav den ena har en ålderdomlig placering nära ett av hushörnen. Entréns pardörr skyddas av en förstukvist.

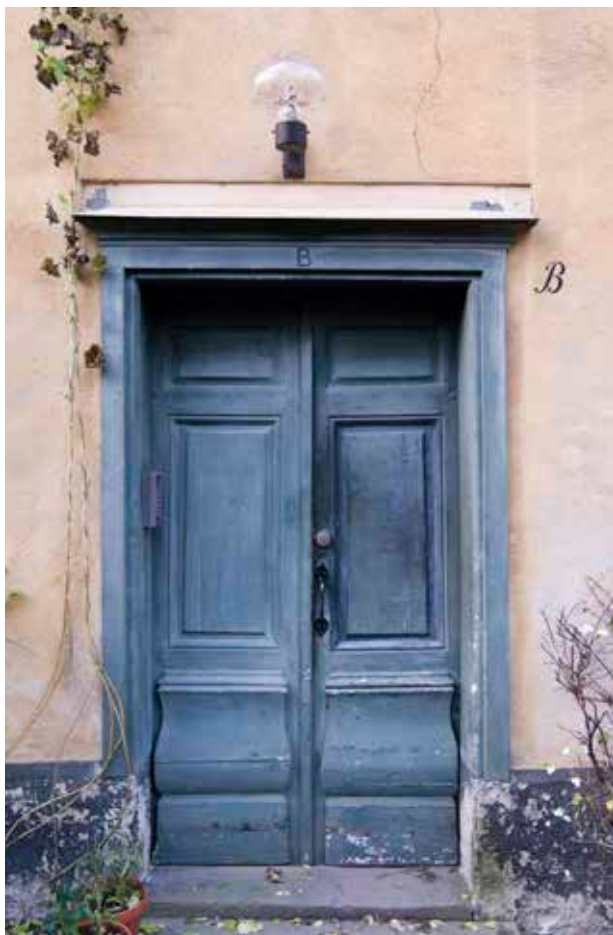
PORT MED PARDÖRR AV 1700-TALSTYP, MALMGÅRDSVÄGEN 57.  
FOTO: J. MALMBERG.

Trapphusportarna är pardörrar av 1700-talstyp. Trapphusen har alla likartad karaktär med bevarade kalkstensgolv- och trappor, ljusa putsade väggar och handledare i trä eller järn. Även golvbeläggning av tegel förekommer. Lägenhetsdörrarna varierar i utformning från helfranska 1700-talsdörrar till pardörrar från 1800-talet och enkla fyllningsdörrar från 1960-talet.

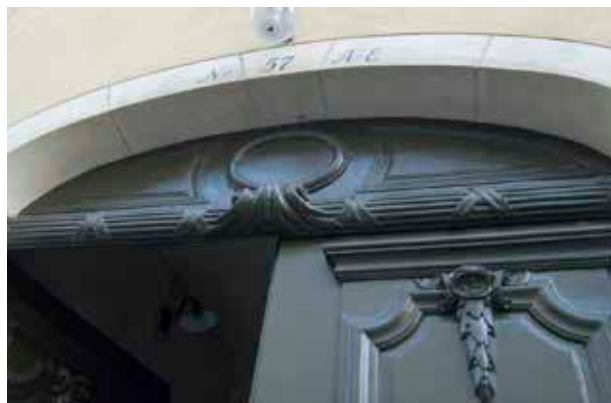
DETALJ AV PORTAL OCH PORT MOT GÅRDEN, MALMGÅRDSVÄGEN 57. ÖVERSTYCKET ÄR DEKORERAT MED UTSÖKTA TRÄSNIDERIER I TIDIGGUSTAVIANSK STIL, FRÅN 1770- ELLER 1780-TALET.  
FOTO: J. MALMBERG.

Tvåvåningsbyggnaden är påfallande lång med slätputsade gula fasader och enkelt profilerad taklist. Fönstersättningen är regelbunden och de fyr- och sexdelade fönstren är placerade i liv med fasaden. Sadeltaket är belagt med enkupigt tegel och försett med takkupor mot gatan och med takkupor och ateljéfönster mot gården. En centralt placerad körport med omfattning av sandsten leder in till gården. Portens undre delar är förenklade men de övre fyllningarna och överstycket är dekorerade med utsökta träsniderier i tidiggustaviansk stil, från 1770- eller 1780-talet.

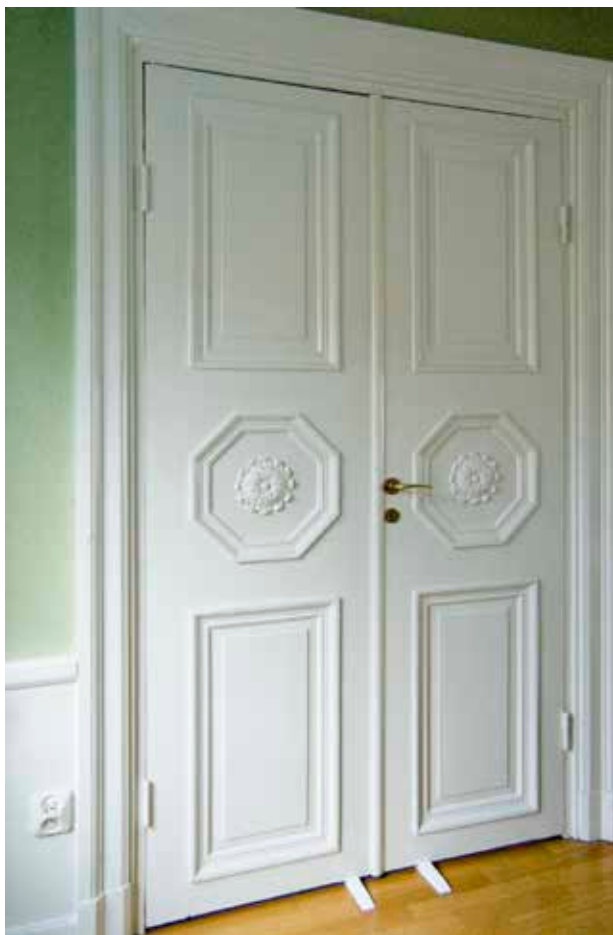
PARDÖRR MED ÅTTKANTIG Fyllning. MALMGÅRDSVÄGEN 57.  
FOTO: J. MALMBERG.

1800-talet, halvfranska dörrar och kälade tak. På våning 1 trappa finns flera pardörrar med åttkantiga, ornamenterade fyllningar. I ett rum finns en konstruktivt betingad gjutjärnskolonn från sent 1800-tal. Ateljéerna i vindsvåningen är modernt inredda och även golv, kök och badrum är från 1967 eller senare.

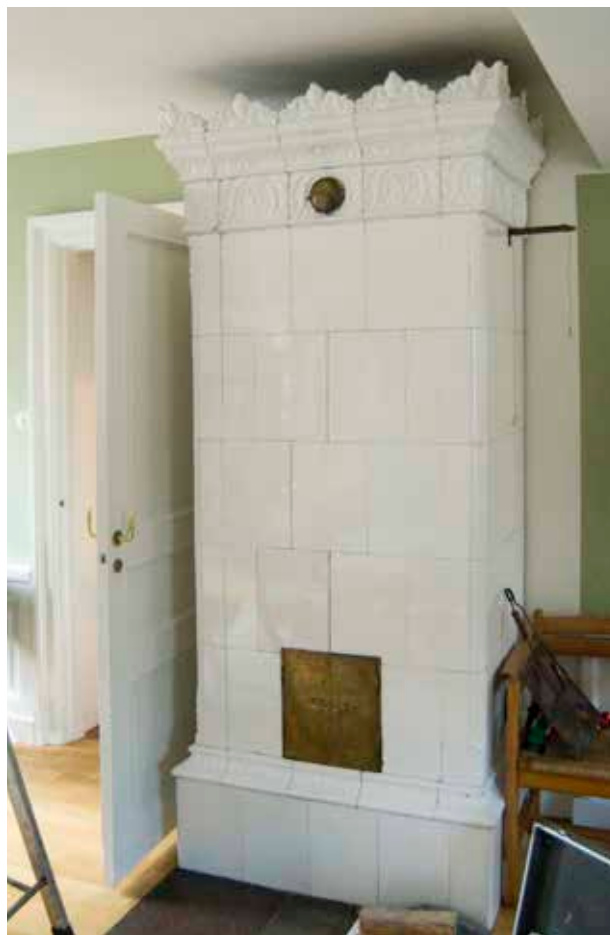
KAKELUGN FRÅN 1800-TALET'S ANDRA HÄLFT.  
MALMGÅRDSVÄGEN 57. FOTO: J. MALMBERG.

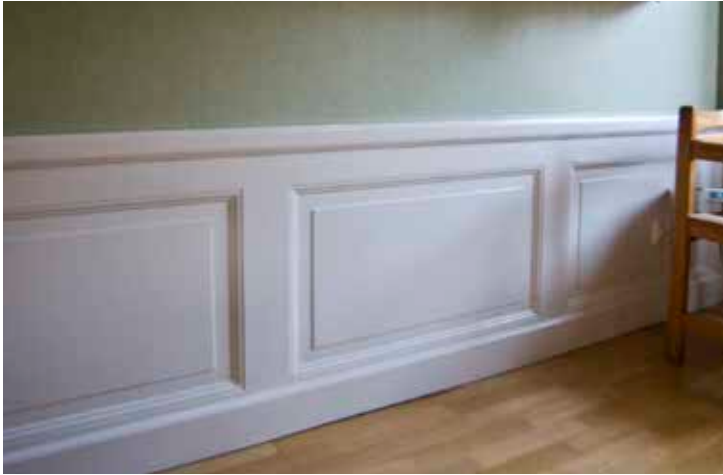
HALVFRANSK BRÖSTPANEL, 1800-TAL. MALMGÅRDSVÄGEN 57. FOTO: J. MALMBERG.
