**STADSHOLMEN**

# VINTERTULLEN 21

Malmgårdsvägen 55 A-H

### FAKTABLAD

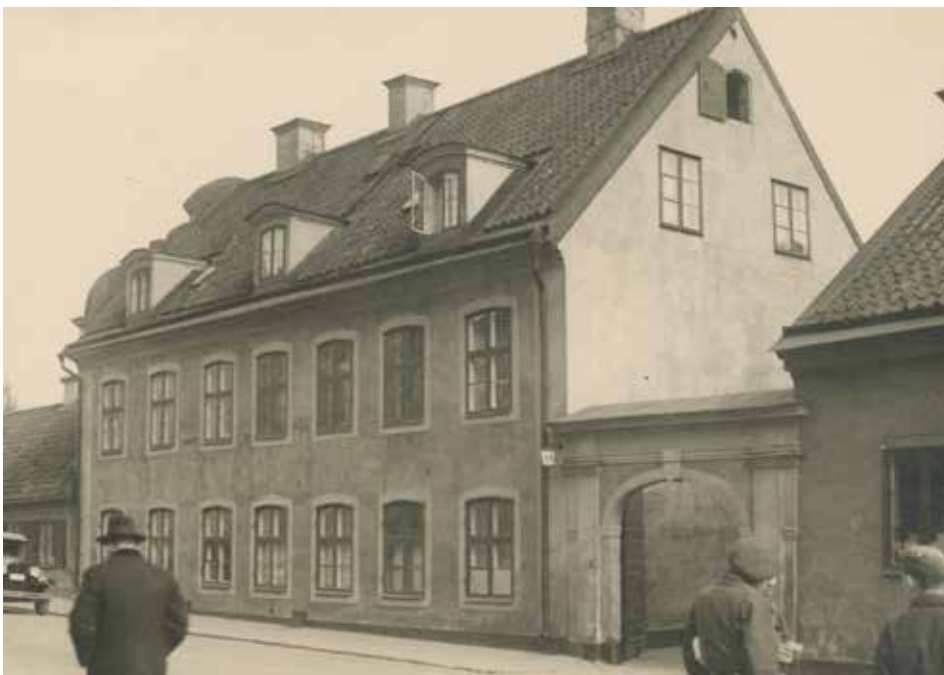
**HUVUDBYGGNADEN (NR 1) OCH PORTALEN IN TILL GÅRDEN. OKÄND FOTOGRAF OCH ÅRTAL. SSM:S ARKIV, FA 43303.**

Huvudbyggnaden är med sin barockgavel en

Tomten var tagen i anspråk redan på 1600-talet och troligen fanns ett brännvinsdestilleri här före 1749 då den iögonfallande huvudbyggnaden (Nr 1 på kartan) uppfördes av bryggaren Adam Brandt. I envåningslängan intill (Nr 2 på kartan) ingår sannolikt en del från 1750-talets början. Längan bestod då av sammanbyggda trähus med ett fähus av sten i mitten. År 1783 omnämns nya delar av sten i längan, däribland ett krogrum och ett vagnshus.

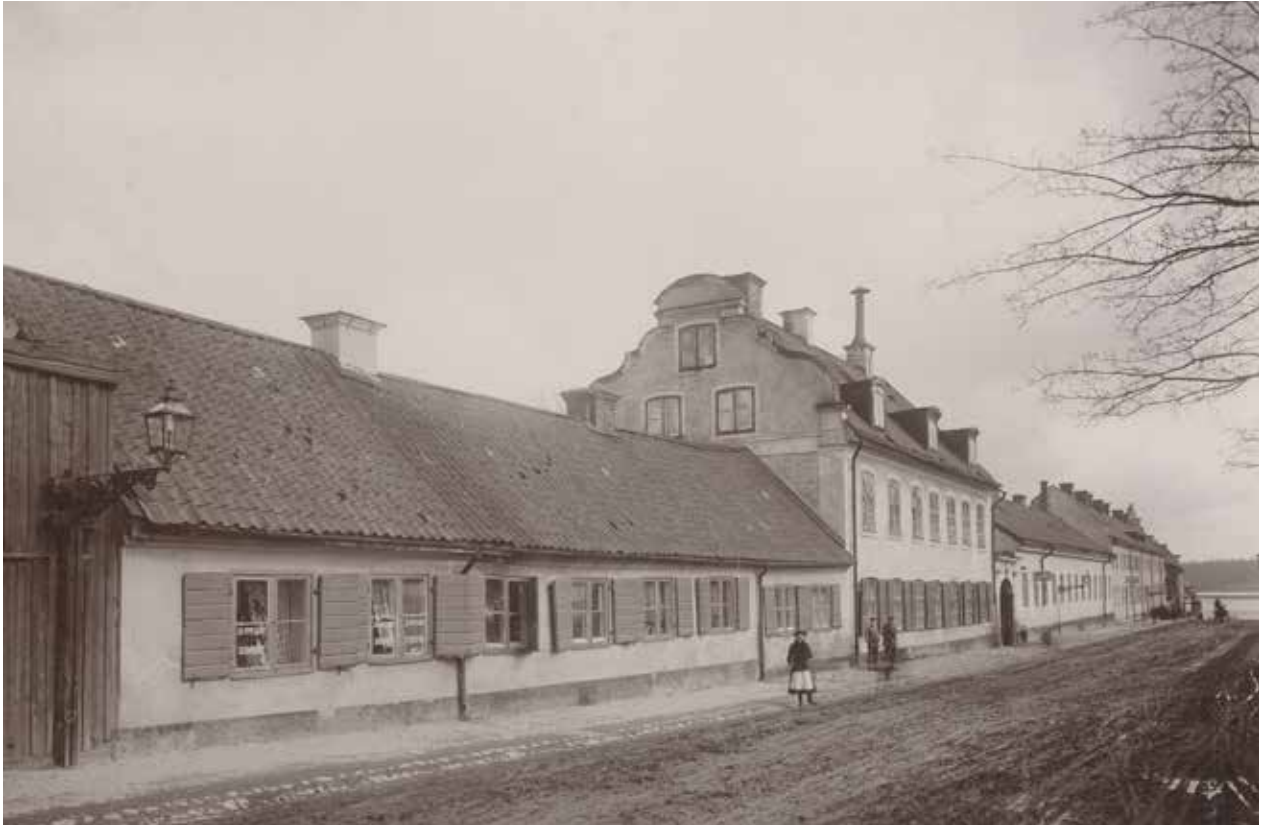
LÄNGAN OCH HUVUDBYGGNADEN (NR 2 OCH 1). DEN SENARE MED PRAKTFULL GAVEL ÅT DETTA HÅLL. OKÄND FOTOGRAF OCH ÅRTAL. SSM:S ARKIV, F 82858.

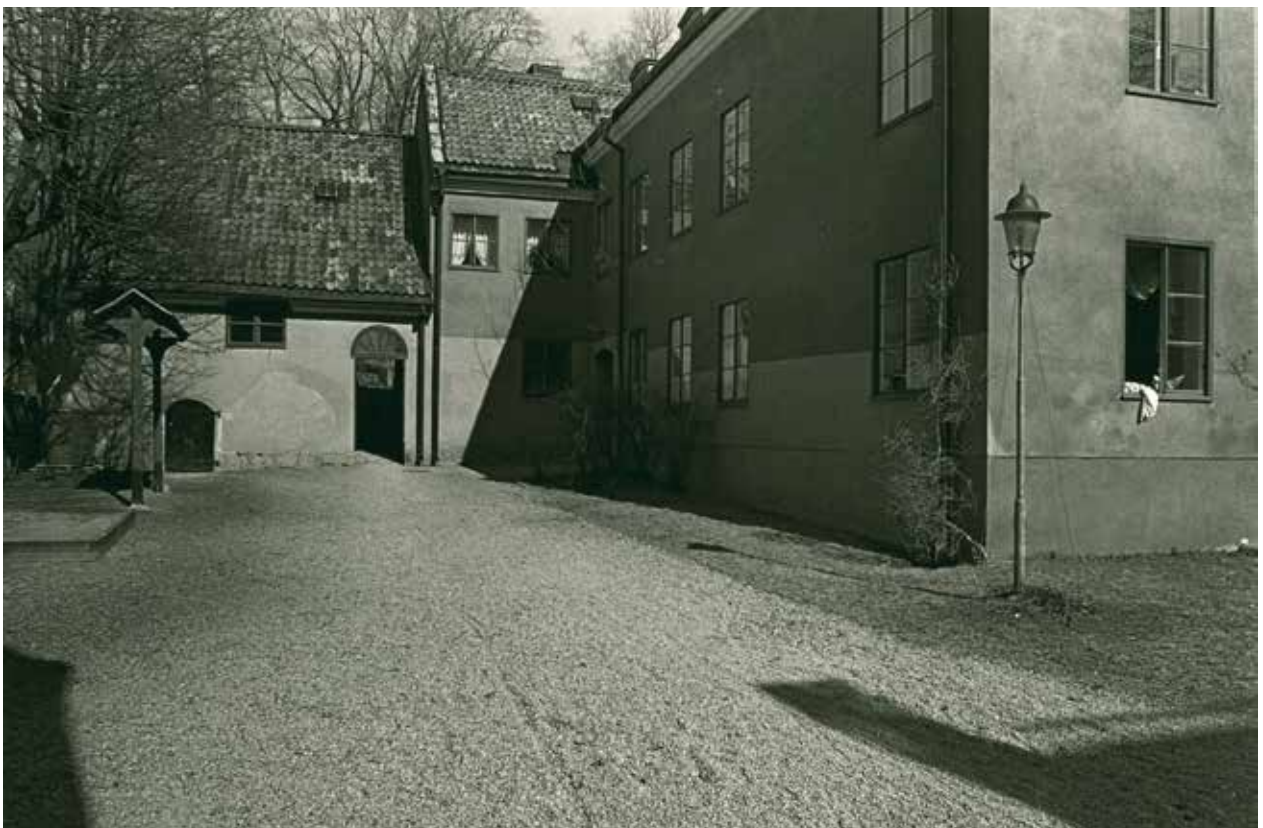
GÅRDSHUSET (NR 4). FOTO: G. FREDRIKSSON 1981. SSM:S ARKIV S 81-0054-24.

Byggnadsåret för gårdshuset (Nr 4 på kartan) är inte klarlagt. Med största sannolikhet är det samma byggnad som i brandförsäkringshandlingar 1752 benämns hästkvärn, badstuga, kammare och bodar. En kraftig tillbyggnad för fabriksändamål gjordes 1814. Byggnaden består numera av två delar som länkas samman av en portik. Den södra delen byggdes på med en våning 1859-1864 och innehöll efter ombyggnaden två stora verkstadsrum, två

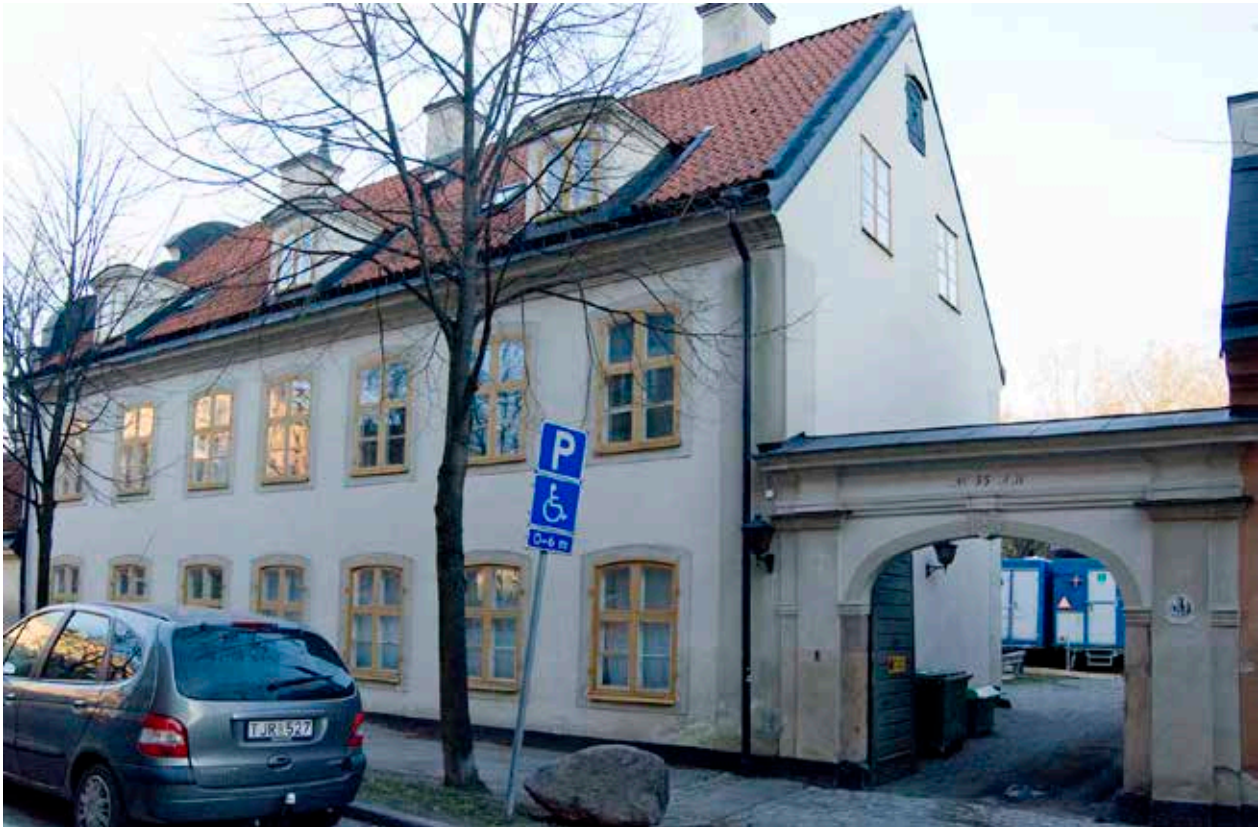
HUVUDBYGGNADEN (NR 1) OCH DEN SAMTIDA PORTALEN IN TILL GÅRDEN. FOTO: J. MALMBERG.

Fastigheten är bebyggd med ett gathus i två våningar, två lägre längor längs gatan, ett gårdshus med bostäder och separat tvättstugedel samt ett lusthus. Mot planket vid Lilla Mejtens Gränd finns en liten uthuslänga. Mellan huvudbyggnaden och fabriks huset från 1840-talet finns en portal från Malmgårdsvägen till gården. Portalen är samtida med huvudbyggnaden och utförd i sandsten och putsat tegel. Den rundvälvda portöppningen flankeras av pilastrar i en tung komposition. Portbladen av liggande bräder är från 1928.

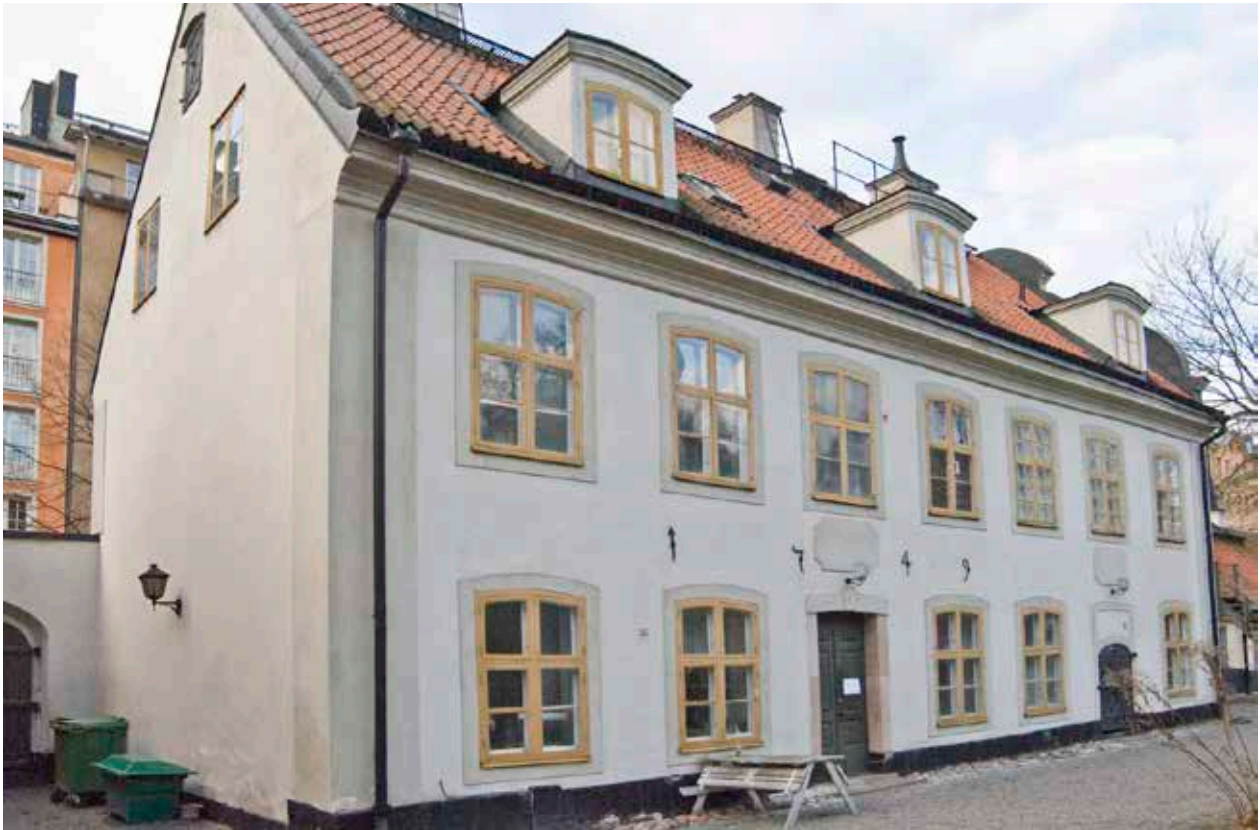
HUVUDBYGGNADEN (NR 1) SEDD FRÅN GÅRDEN. FOTO: J. MALMBERG.

Listverk, pilastrar och fönsteromfattningar har en mörkare grå nyans. På gårdsfasaden finns två dekorfält med nupna hörn och en putsad inramning kring den ornamenterade järndörren till källaren. Här finns även ankarslutar som bildar året 1749. Det är emellertid på gaveln mot nordväst som fasadutformningen är mest bearbetad. Gavelröstets svängda former med rikt profilerade listverk och den krönande segmentbågen är av hög klass. Motsatta gaveln är betydligt enklare utformad. Det branta taket präglas av en regelbunden och symmetrisk placering av skorstenar och putsade takkupor.

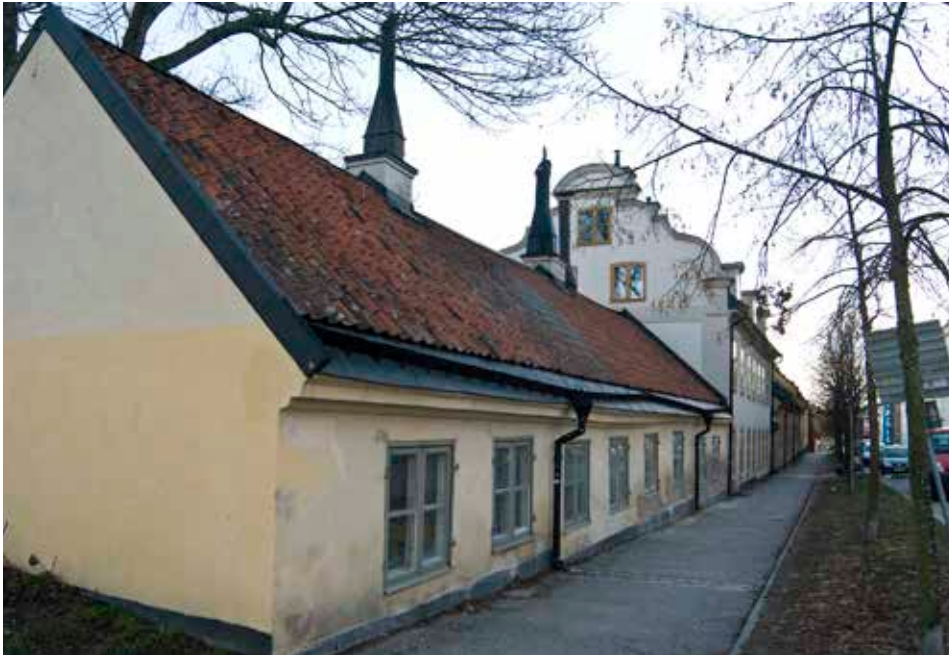
**INTRYCKET AV LÄNGAN (NR 2) PRÄGLAS BLAND ANNAT AV ATT FÖNSTREN ÄR MYCKET LÅGT PLACERADE GENTEMOT GATANS NUVARANDE NIVÅ. FOTO: J. MALMBERG.**

Den låga envåningslängan har slätputsade fasader avfärgade i gult. Intrycket av byggnaden präglas av att fönstren är mycket lågt placerade gentemot gatans nuvarande nivå och av det höga, branta sadeltaket. Vid taknocken finns tre skorstenar med höga rökhuvar. De två entréerna är placerade mot gården och utgörs av delvis glasade pardörrar från 1800-talets senare del

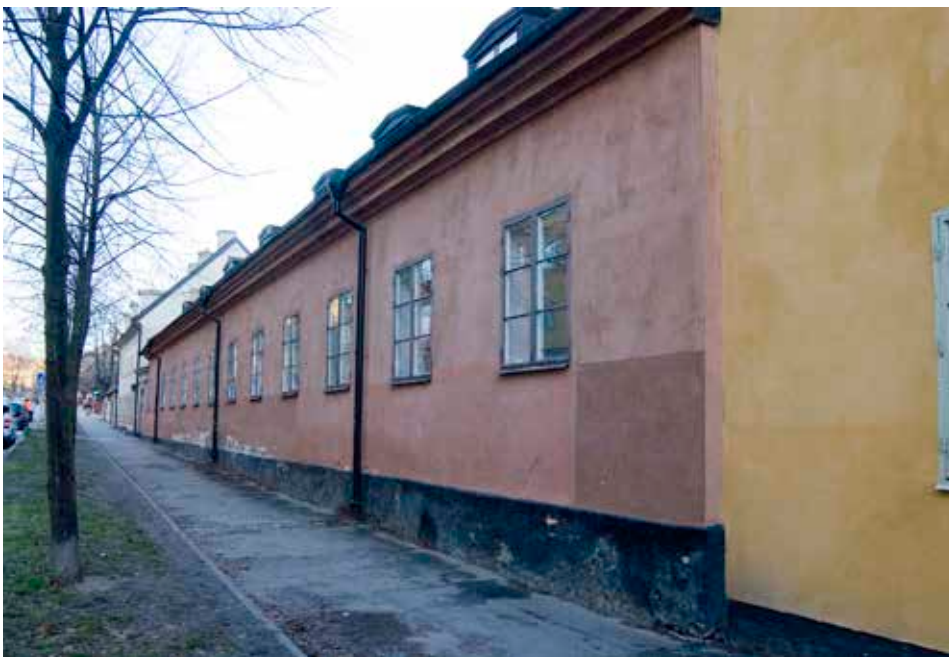
**FABRIKSHUSET (NR 3) SETT FRÅN GATAN OCH SYDÖST. FASADERNA ÄR SLÄTPUTSADE I EN RÖDGUL KULÖR. FOTO: J. MALMBERG.**

Byggnaden från 1844-1845 är en envåningslänga med inredd vind. Fasaderna är slätputsade i rödgul kulör. Sadeltaket är täckt med enkupigt tegel och försett med takkupor och takfönster. Byggnadens tre entréer vetter mot gården. Dörren i mitten är husets ursprungliga entré med en pardörr med högt placerat överljus i form av en oval. Överljusfönstret är ursprungligt med handblåst glas. Fönstren är sexdelade, kopplade och liksom dörrarna placerade i fasadliv.

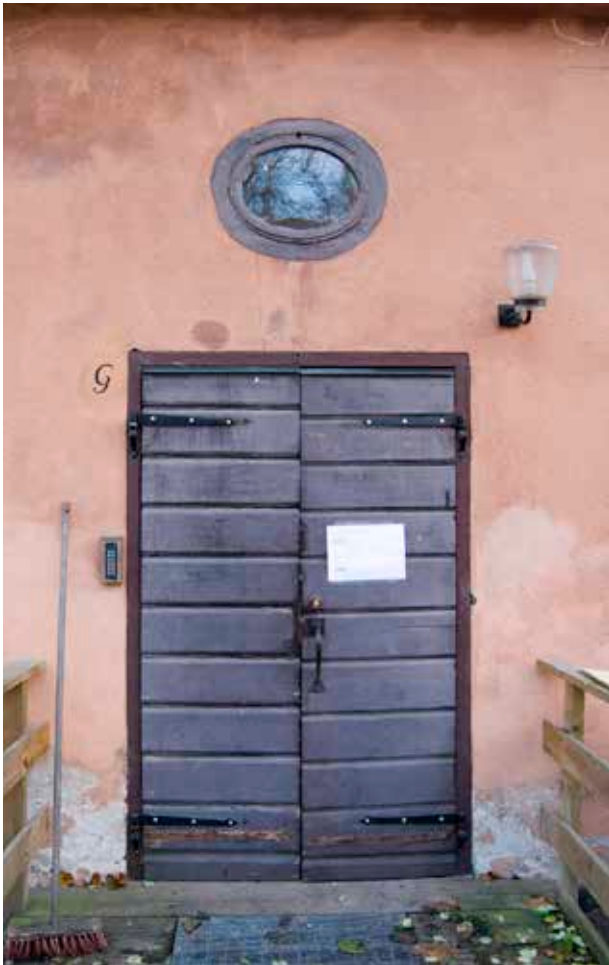
**FABRIKSHUSET (NR 3) MED DEN URSPRUNGLIGA PORTEN I MITTAXELN MOT GÅRDEN OCH URSPRUNGLIGT, OVALT ÖVERLJUSFÖNSTER. FOTO: J. MALMBERG.**

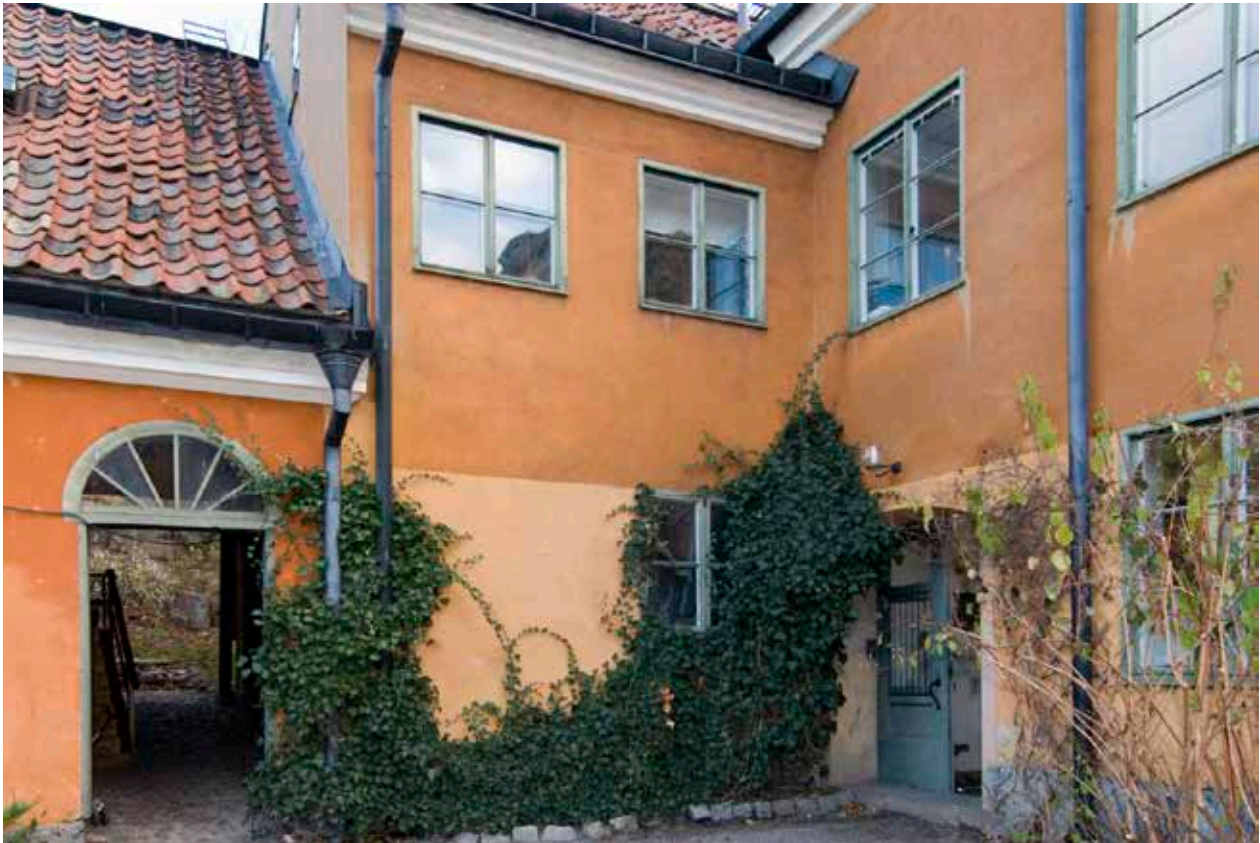
GÄRDSHUSETS (NR 4) FASAD MOT SÖDER. EN SMAL ÖVERBYGGD PORTGÅNG DELAR HUSET I TVÅ DELAR. FOTO: J. MALMBERG.

Gårdshuset består i själva verket av två byggnader åtskilda av en smal, överbyggd portgång.

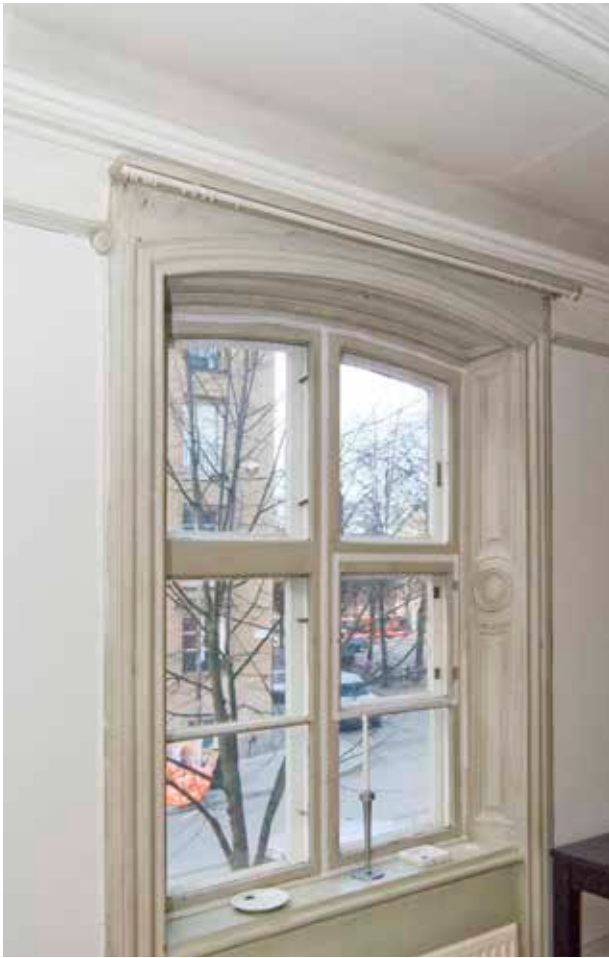
**FÖNSTER I HUVUDBYGGNADEN (NR 1) MED URSPRUNGLIGT FODER OCH PANELER, VÅNING 1 TRAPPA. FOTO: J. MALMBERG.**

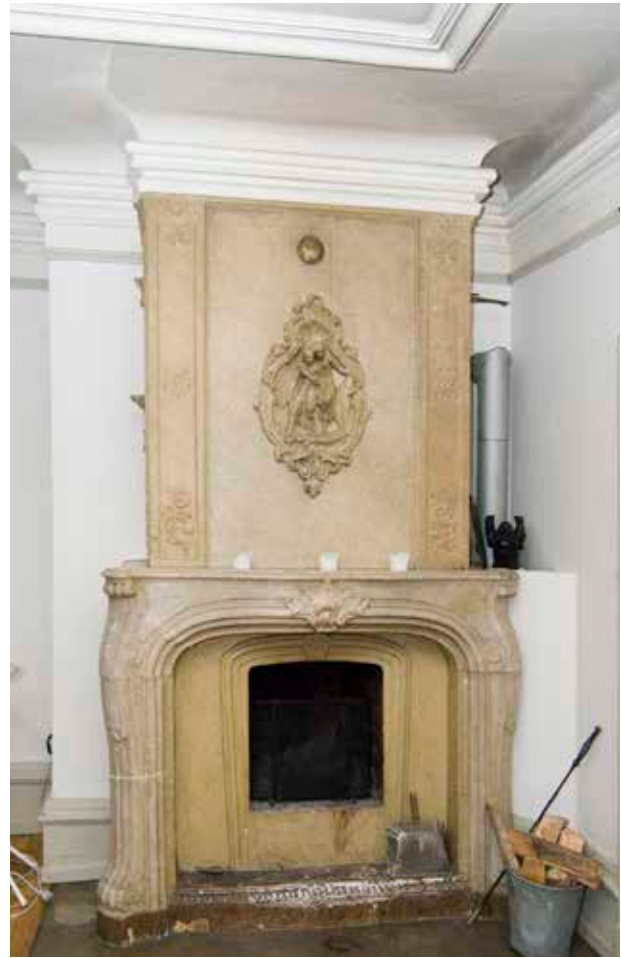
**HUS 1. SPISEN I HUVUDBYGGNADENS PARADVÅNING ÄR AV HUGGEN NATURSTEN OCH HAR UTPRÄGLADE ROKOKODRAG. DEN MURADES OM 1816 FRÅN ÖPPEN SPIS TILL KAKELUGN. ÄVEN RUMMETS PROFILERADE TAKLIST ÄR URSPRUNGLIG. FOTO: J. MALMBERG.**

På våning 1 trappa, husets förnämsta våning där en bostad tidigare omfattade hela våningsplanet, finns tre intakta, högklassiga kakelugnar från 1760-1780-tal som dessutom har bevarade järnluckor. Ur kulturhistoriskt perspektiv är emellertid spisen i salen än mer intressant. Huset uppfördes innan kakelugnen verkligen slog igenom som dominerande värmekälla och därför värmdes salen av en praktfull öppen spis. Spisen är utförd i natursten och har utpräglade rokokodrag. Den torde ha få motsvarigheter bevarade i Stockholm. I våningen finns även kraftigt profilerade taklister i sal, matsal och kammare,

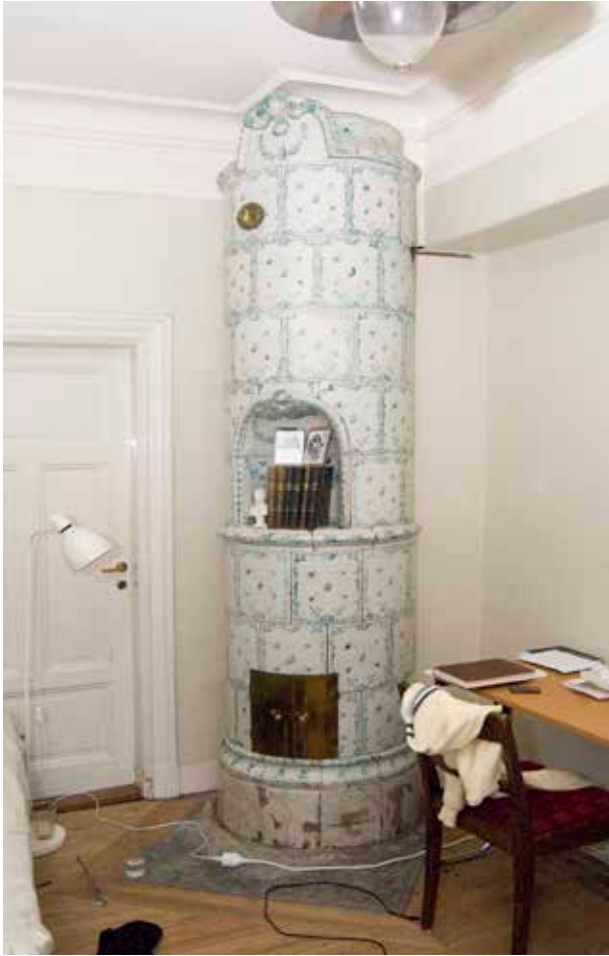
KAKELUGN FRÅN 1700-TALET MITT, HUVUDBYGGNADEN (NR 1), VÅNING 1 TRAPPA. FOTO: J. MALMBERG.

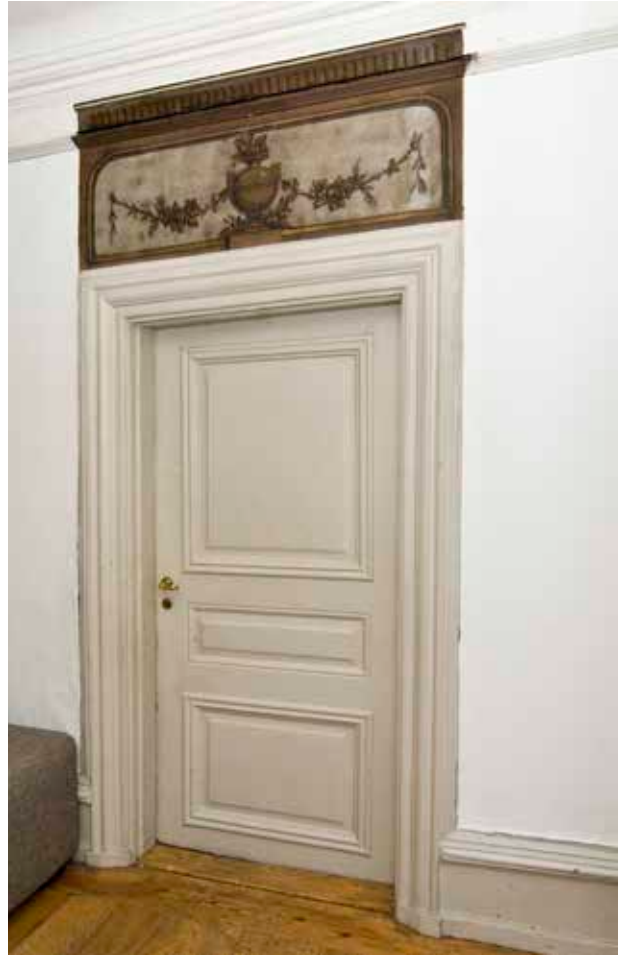
HUS 1. MÅLADE DÖRRÖVERSTYCKEN I GUSTAVIANSK STIL, FÖRMODLIGEN TILLKOMNA UNDER 1900-TALET. DEN HELFRANSKA ENKELDÖRREN MED VULSTFODER ÄR AV 1700-TALSTYP. FOTO: J. MALMBERG.

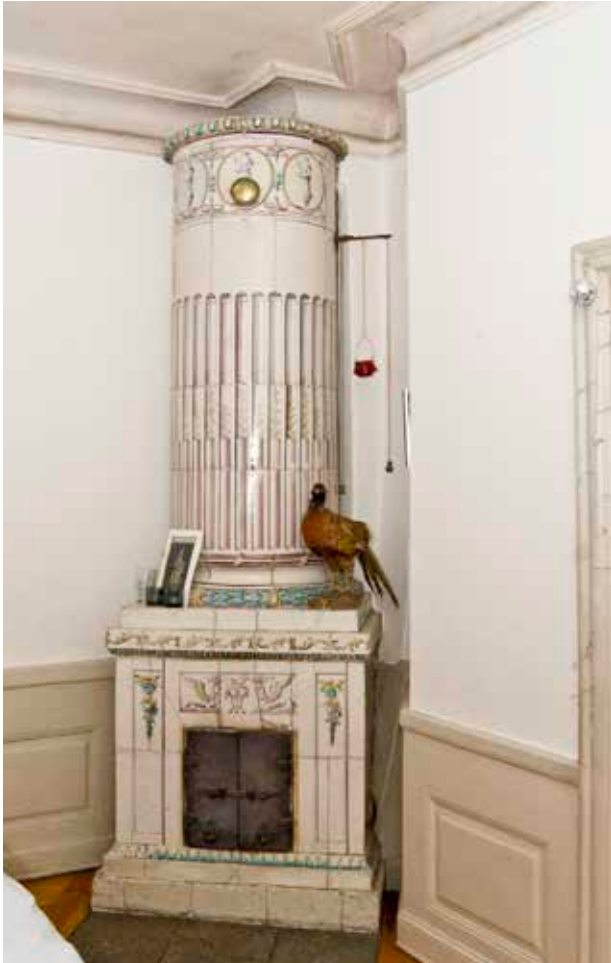
GUSTAVIANSK KOLONNKADELUGN MED SAMTIDA LUCKA, TROLIGEN UPPSATT FÖRE 1783. HUVUDBYGGNADEN (NR 1), VÅNING 1 TRAPPA. FOTO: J. MALMBERG.
