# IPHIGENIA 1

Västerlånggatan 30

**GAMLA STAN**

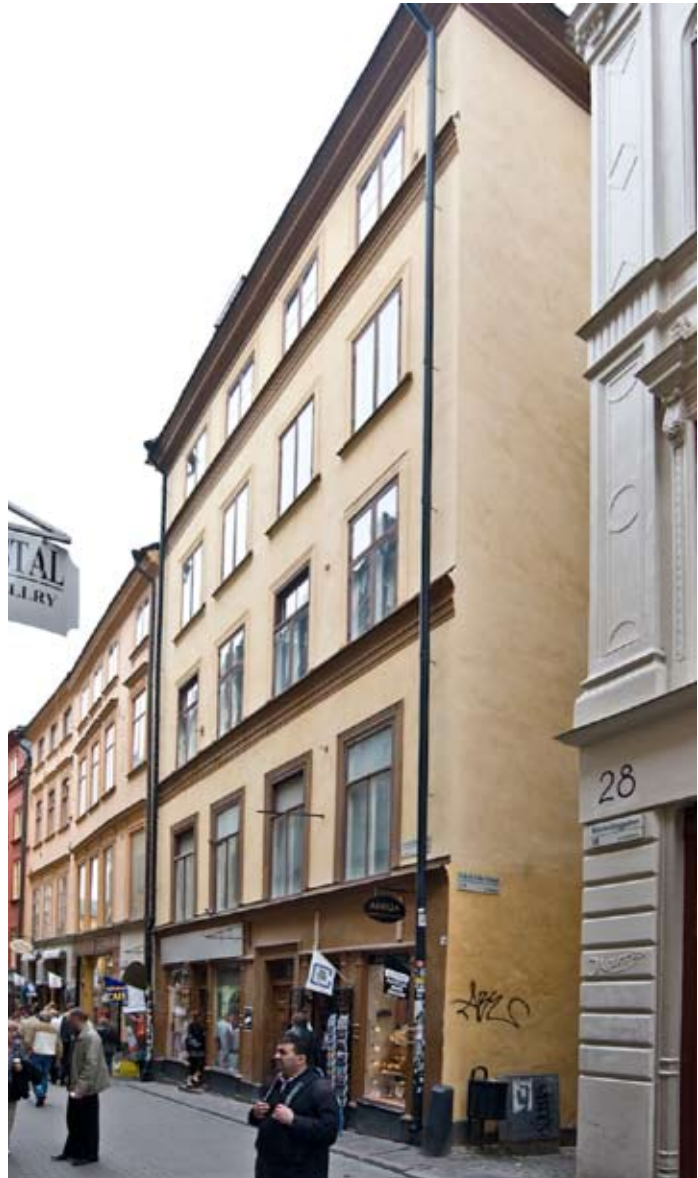
FASAD MOT VÄSTERLÅNGGATAN.  
FOTO: J. MALMBERG.

Byggnaden har i bottenvåningen två butiker mot Västerlånggatan. Ovanför finns fyra bostadsvåningar och en inredd vind, under huset välvda källare. Taket är täckt av plåt och har fem sentida takkupor. Fasaderna mot gata och gränder är slätputsade med fönster i murliv. I gatufasaden är fönsteromfattningarna och bottenvåningens butiksfasad i gjutjärn från omkring 1860. Entréporten mot gatan med en enkel stenomfattning är från 1800-talets förra hälft. Mot Didrik Ficks gränd finns en äldre, smidd källardörr av järn. Flera av grändens fönsteröppningar bevarar

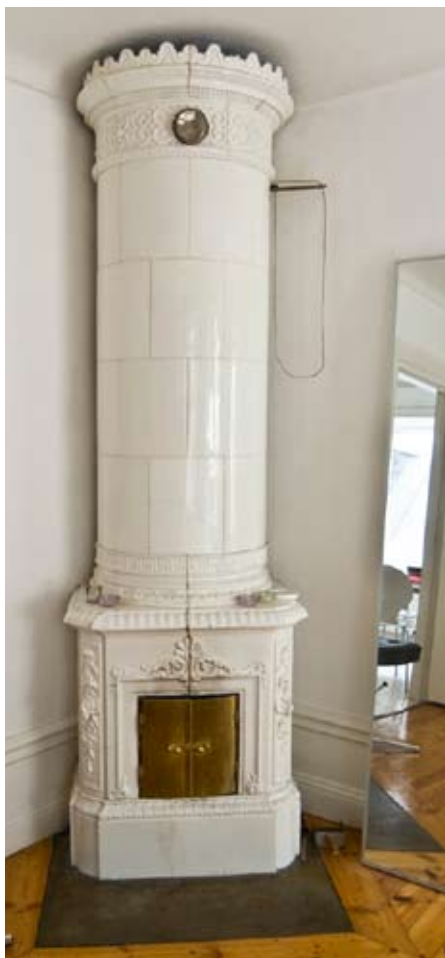
KOLONNKAKELUGN FRÅN 1800-TALET MITT.  
FOTO: J. MALMBERG.

I lägenheterna finns välbevarade 1800-talsinredningar i form av fönsterpaneler, fönster- och dörrfoder, kakelugnar och halvfranska pardörrar. Förmodligen är delar av inredningarna från då de två husen sammanslogs till ett vid 1800-talets början.

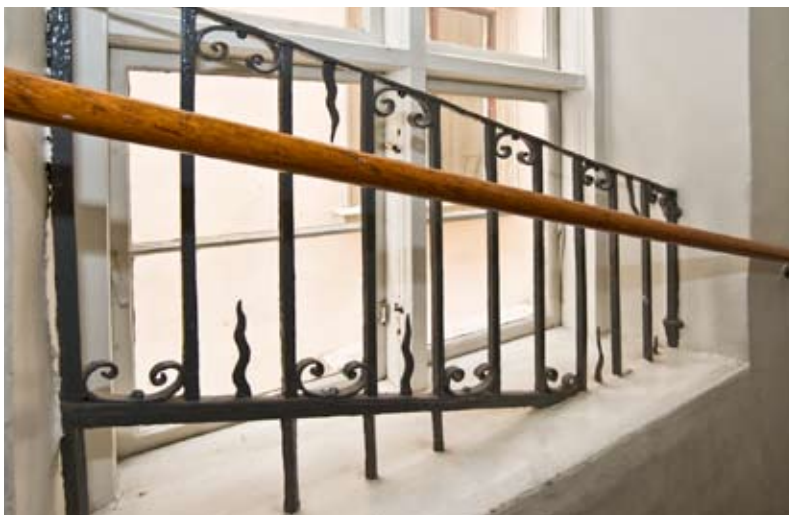
DET SMIDDA RÄCKET I TRAPPLOPPET ÄR FÖRMODLIGEN FRÅN  
1700-TALET. FOTO: J. MALMBERG.

Portgången har golv av keramikplattor och en hög bröstning av trä från omkring sekelskiftet 1900. Det välvda trapploppet har trappsteg av kalksten. Vilplanet på våning 1 trappa är belagt med keramikplattor, övriga med kalksten. Fönsteröppningarna i trapploppet mellan våningarna 2 och 4 trappor bevarar äldre fönsterkarmar från början av 1700-talet, samt haspar från 1700-tal och tidigt 1800-tal. Mellan våning 1 och 3 trappor finns vid fönsteröppningarna smidda järnräcken från 1700-talet. Mellan våning 3 och 4 trappor är fönsterräcket av trä med snedställda pinnar, en typ av metallimiterande räcke som förekommer från 1700-talets slut och under större delen av 1800-talet. Lägenhetsdörrarna är halvfranska enkeldörrar med profilerade foder och i vissa fall ovala vred.

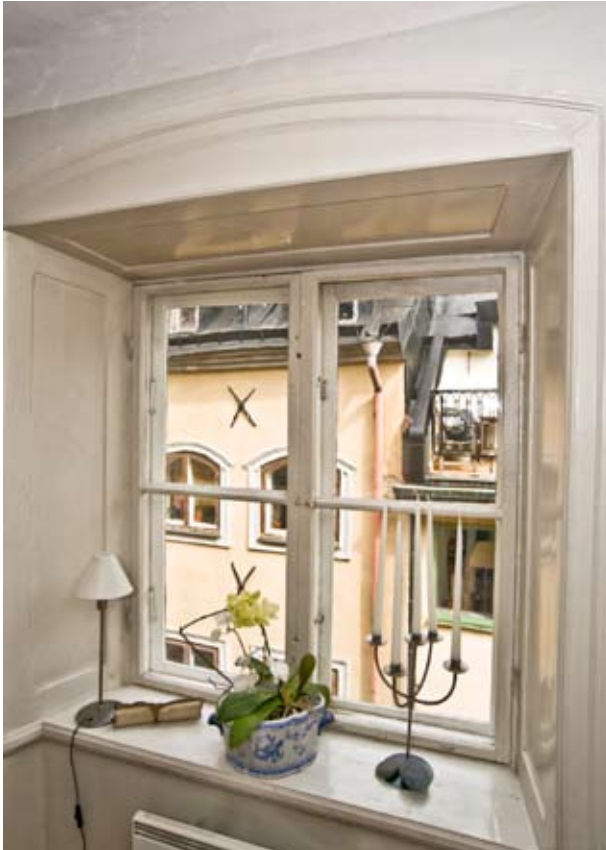
**STICKBÄGIG FÖNSTERÖPPNING MED STENPROFILERADE PANELER FRÅN 1800-TALET. FOTO: J. MALMBERG.**

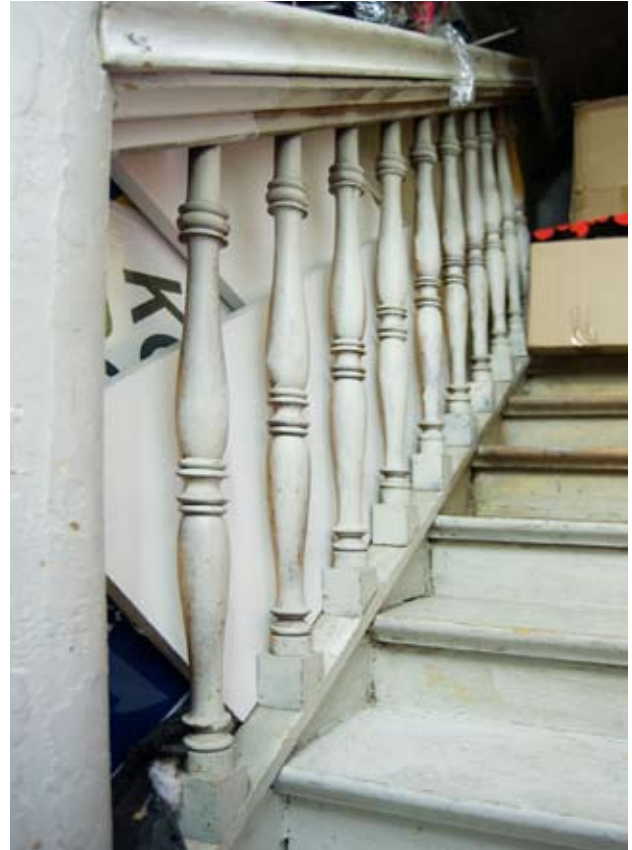
**MELLAN BOTTENVÅNINGEN OCH VÅNING 1 TRAPPA FINNS I EN AV BUTIKERNA EN TRAPPA MED SVARVAT TRÄRÄCKE. TRAPPAN TILLKOM UNDER SENT 1800-TAL. FOTO: J. MALMBERG.**

I bottenvåningens butiker finns en trärappa med svarvat räcke från 1800-talets andra hälft och ett målat glastak från omkring år 1900.
