IPHIGENIA 1

Västerlånggatan 30

GAMLA STAN

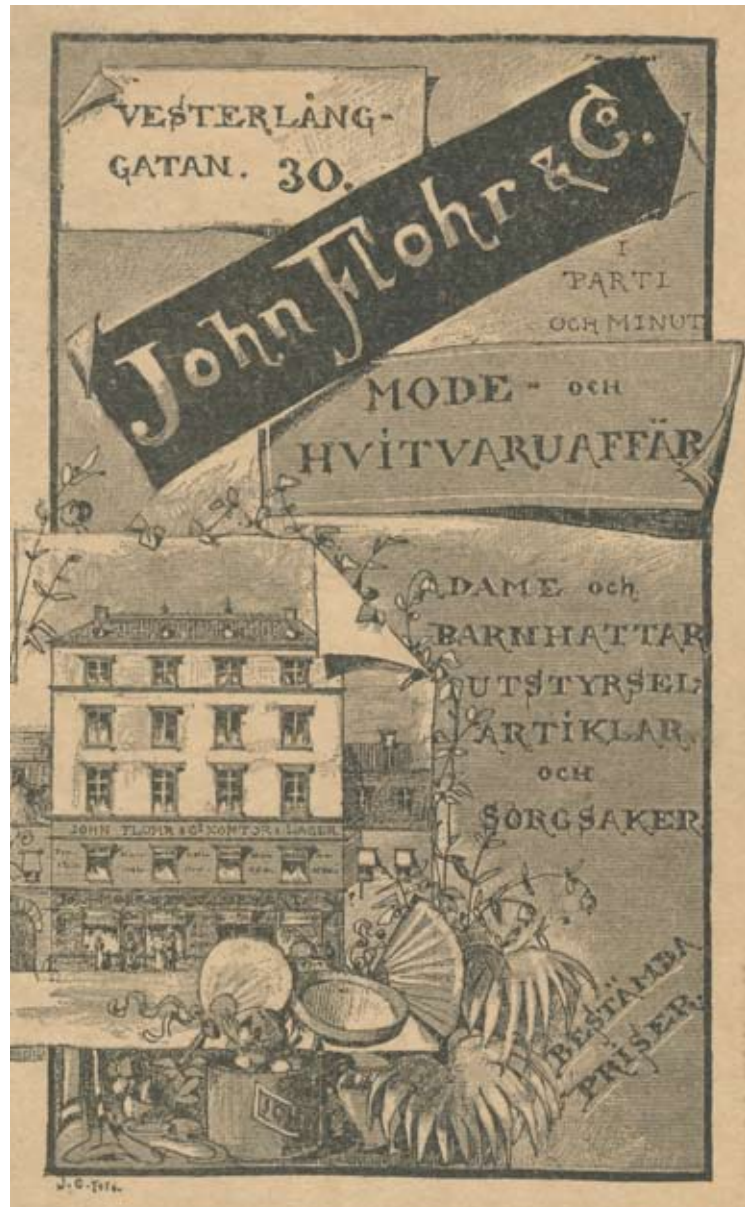
I AFFISCHEN FÖR MODE OCH HVITVARUAFFÄREN
JOHN FLOHR OCH CO SYNS IPHIGENIA 1:S FASAD MOT
VÄSTERLÅNGGATAN. SSM:S ARKIV A 95/33

Under 1860-talet tillkom bottenvåningens butiksfasad med stora glasade partier avdelade med räfflade järnpilastrar. Fönsteröppningarna i de övre våningarna försågs med de nuvarande fönsteromfattningarna. I slutet av 1800-talet låg John Flohrs mode- och vitvaruaffär i huset där bland annat hattar och sorsaker såldes. Omkring sekelskiftet 1900 byttes taktäckningen av tegel mot järnplåt och portgången från Västerlånggatan fick en ny golvbeläggning av keramikplattor, samt hög bröstpanel. Enligt 1920 års brandförsäkring var vatten, avlopp och el indraget i huset. Fem avträden fanns fortfarande på vinden.

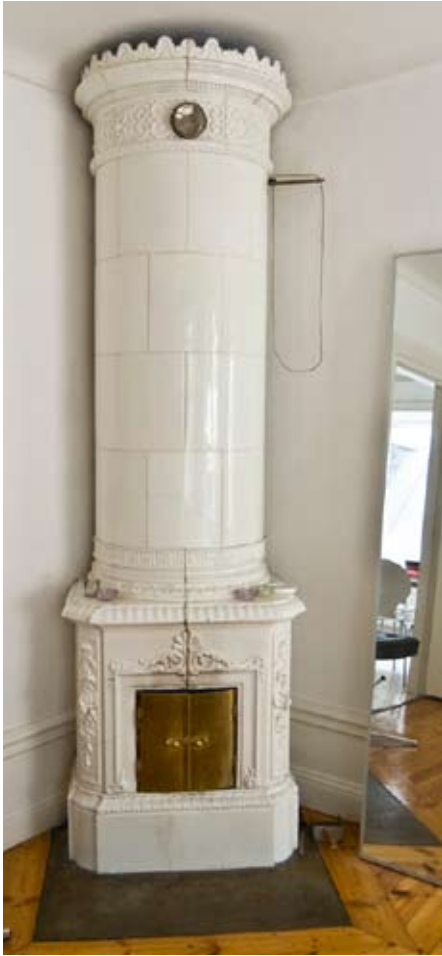
KOLONNKAKELUGN FRÅN 1800-TALET MITT.
FOTO: J. MALMBERG.

I lägenheterna finns välbevarade 1800-talsinredningar i form av fönsterpaneler, fönster- och dörrfoder, kakelugnar och halvfranska pardörrar. Förmodligen är delar av inredningarna från då de två husen sammanslogs till ett vid 1800-talets början.

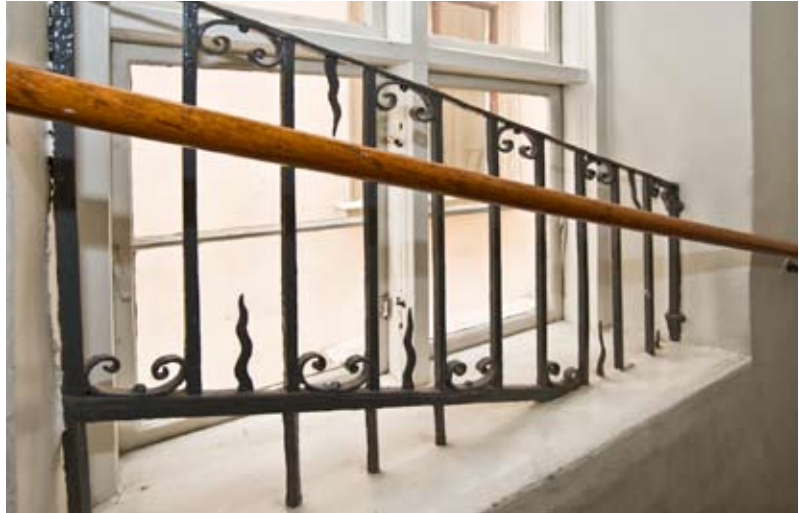
DET SMIDDA RÄCKET I TRAPPLOPPET ÄR FÖRMODLIGEN FRÅN
1700-TALET. FOTO: J. MALMBERG.

Fastigheten präglas till stor del av den ombyggnad som skräddaren Eric Ullström påbörjade 1816, då de två husen slogs samman till ett. Trapploppet i det norra huset behölls vid ombyggnaden, och har bevarat en del av 1700-talets karaktär. De relativt enkla men inredningarna visar på borgarklassens bostads-

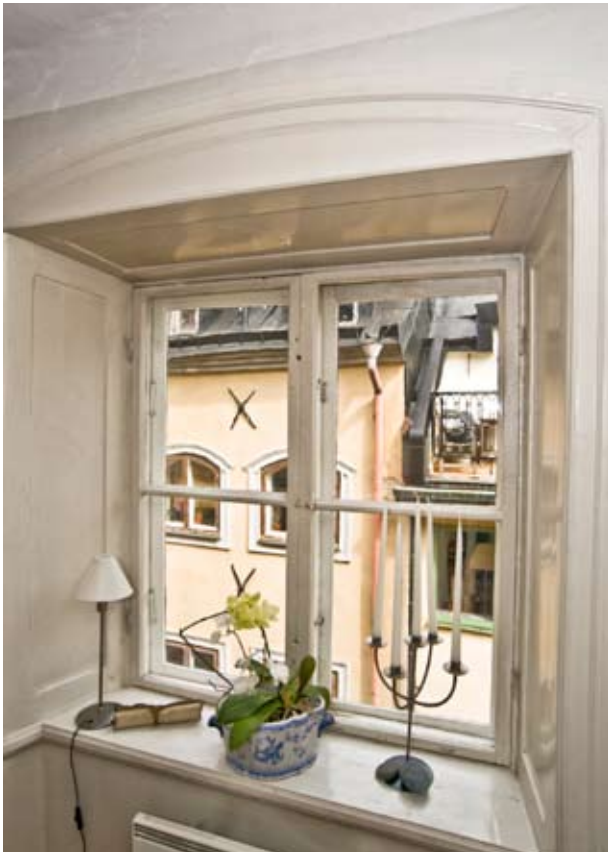
STICKBÄGIG FÖNSTERÖPPNING MED STENPROFILERADE PANELER FRÅN 1800-TALET. FOTO: J. MALMBERG.

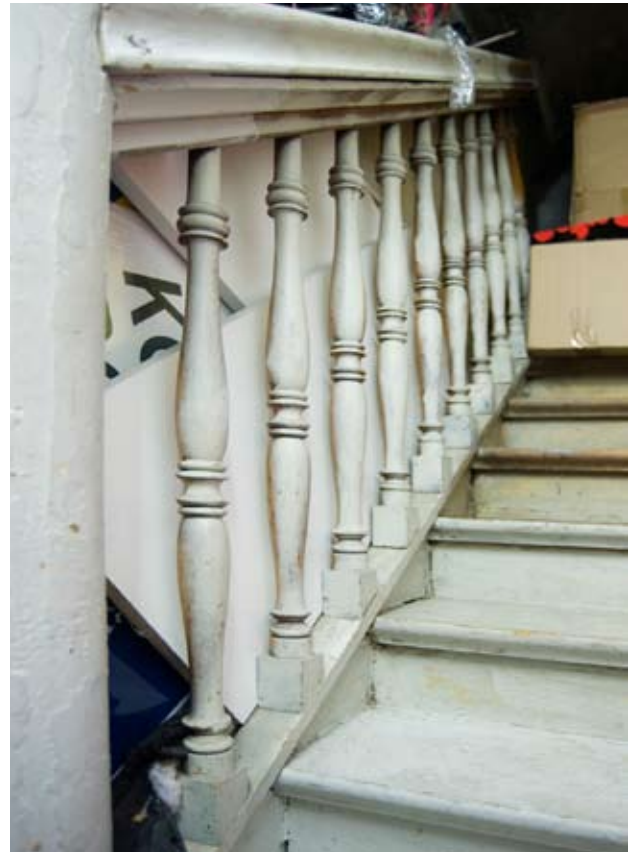
MELLAN BOTTENVÅNINGEN OCH VÅNING 1 TRAPPA FINNS I EN AV BUTIKERNA EN TRAPPA MED SVARVAT TRÄRÄCKE. TRAPPAN TILLKOM UNDER SENT 1800-TAL. FOTO: J. MALMBERG.

I bottenvåningens butiker finns en trätrappa med svarvat räcke från 1800-talets andra hälft och ett målat glastak från omkring år 1900.
