# FOTANGELN 1

Bastugatan 1 A–B, Brännkyrkagatan 10 B

SÖDERMALM

STADSHOLMEN

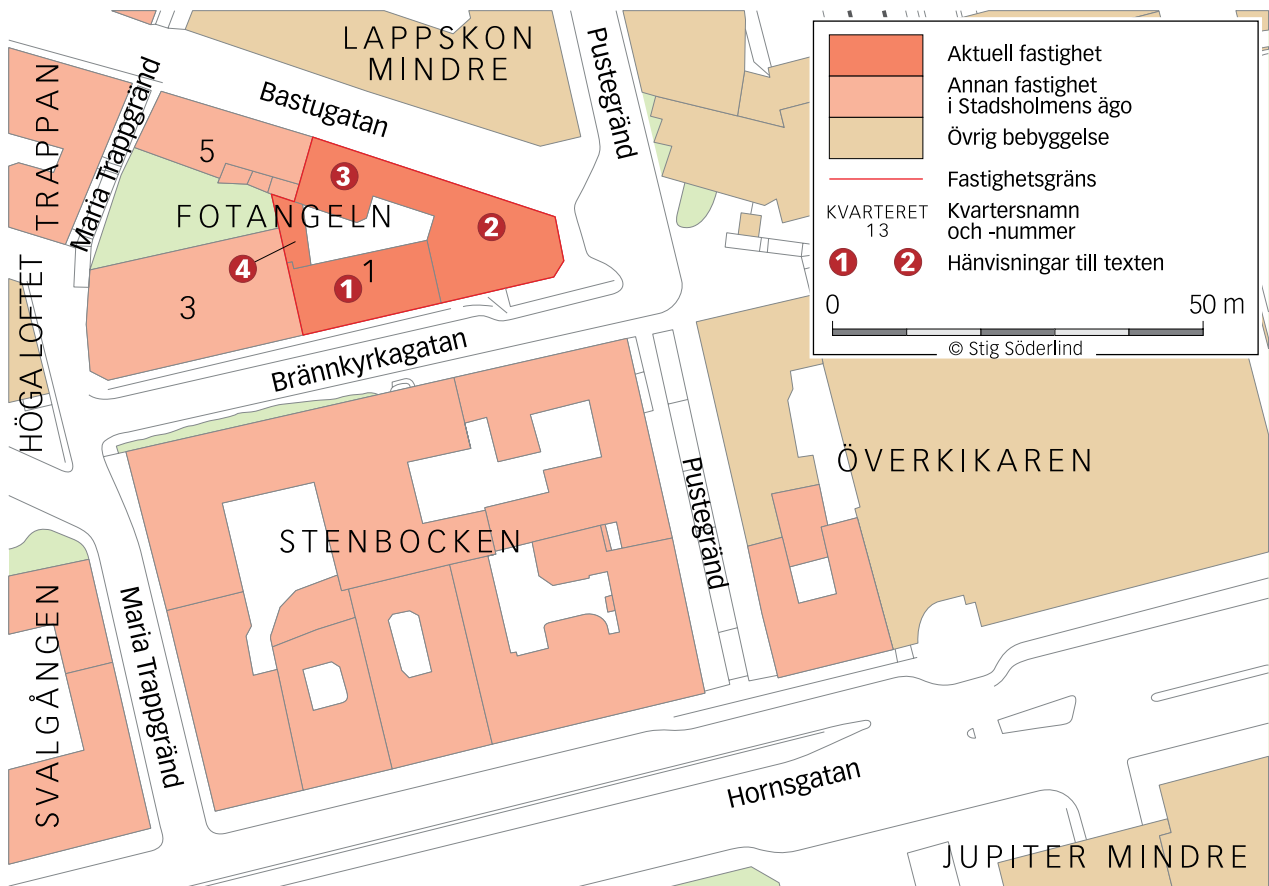
- 1 BRÄNNKYRKAGATAN 10
- 2 BASTUGATAN 1A
- 3 BASTUGATAN 1B
- 4 UTHUS

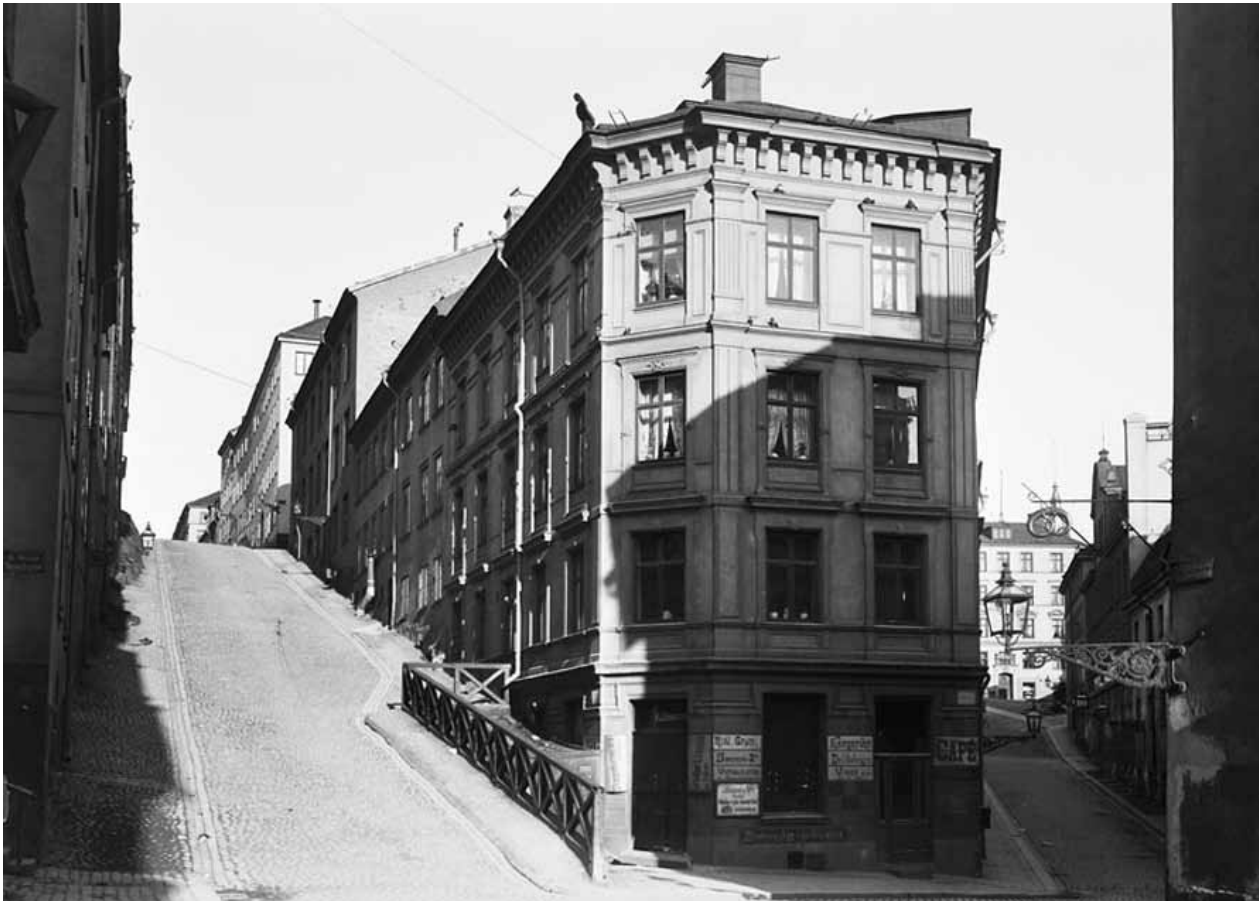
FASTIGHETEN VID HÖRNET AV BRÄNNKYRKAGATAN OCH BASTUGATAN. BILD FRÅN ÅR 1909.(E30102)

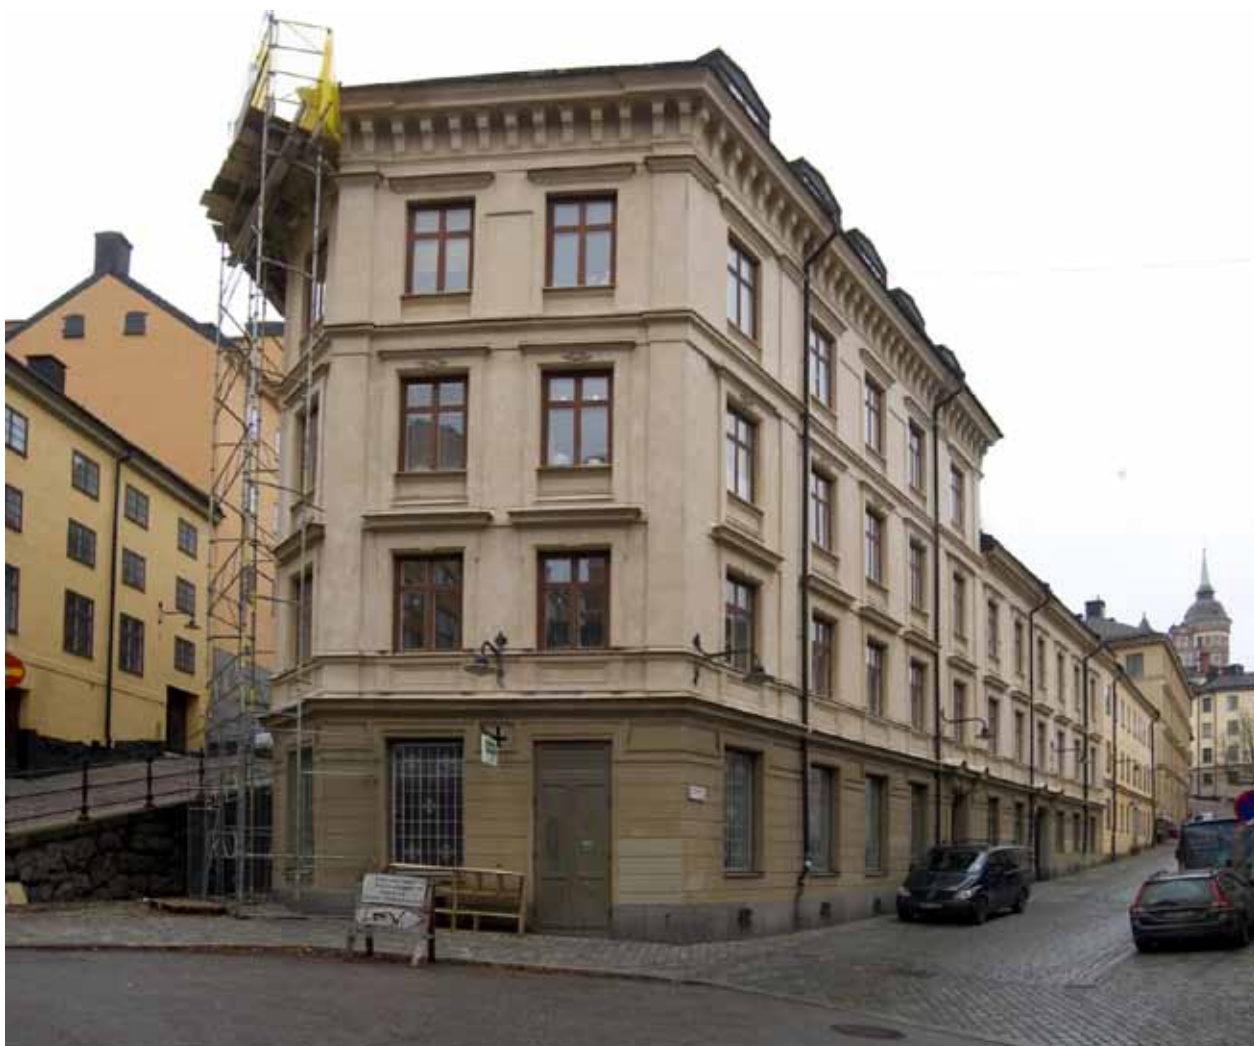
**BASTUGATAN 1 A OCH B MED TIDSTYPISKA NYRENÄSSANSFASADER. FOTO J MALMBERG**

Bastugatan 1 A byggdes med tidstypiska nyrenässansfasader. Det står på en stensockel, har rusticerad bottenvåning och övriga våningar är slätputsade. Mellan våningarna finns profilerade friser och takfoten är dekorerad med konsoller. Fönsterpartierna är indragna i murlivet och omges av dekorativa omfattningar. Mot gatan är fönstren stora och avdelade av en mitt och tvärpost till fyra inåtgående bågar. Mot gården är fönstren mindre med en mittpost och två spröjsade bågar. Trapphusfönstren är avdelade till sex inåtgående bågar. Entréporten mot trapphuset 1A har en dekorativ omfattning. Dörren har ett rakt avslut och är kraftigt indragen i murlivet. Den består av en ursprunglig grönmålad pardörr med tre fyllningar. De två nedre fyllningarna är skulpterade, den övre består av ett glas med välvd överdel. Över dörren finns ett överljusfönster. Mot Brännkyrkagatan består porten av en pardörr med tre fyllningar, den övre av glas. Lokalen på gaveln har en pardörr med fyllningar och stora fönster. Gårdsfasaden är enkel och slätputsad i en gul kulör med ett ankarslut i gaveln. Taket är lagt med plåt.

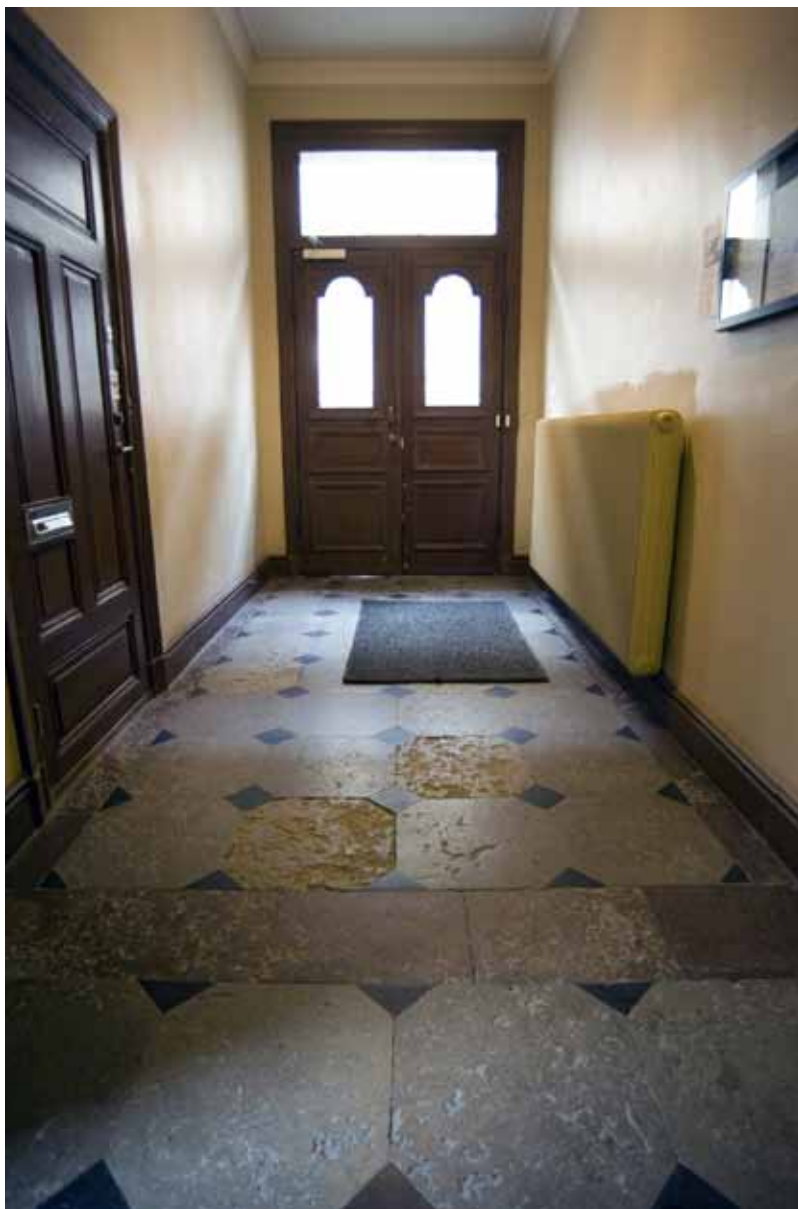
ENTRÉHALL I BASTUGATAN 1A MED URSPRUNGLIGT KALKSTENSGOLV OCH FYLLNINGSDÖRRAR. FOTO J MALMBERG.

Trapphusets ursprungliga entré är placerad mot Bastugatan. Där består det av ett dekorativt lagt kalkstensgolv med fris, putsade väggar och tak med profilerad taklist. I entréhallen och på vindsplanet finns ursprungliga enkla dörrar med fyra profilerade fyllningar och samtida foder samt en senare plåtdörr.

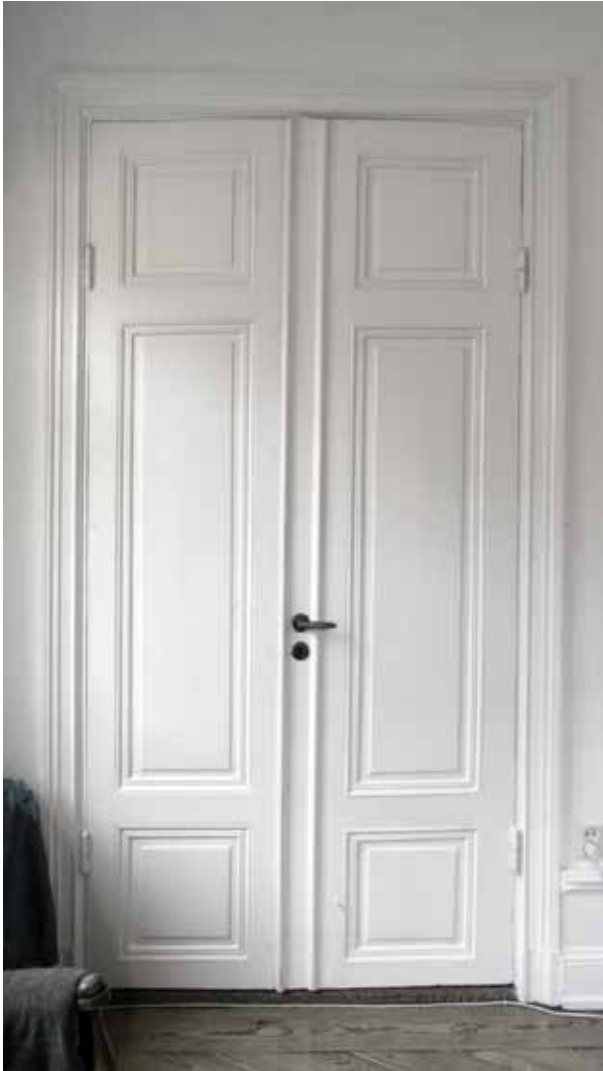
**PARDÖRRAR MED TRE FYLLNINGAR FRÅN 1880-TALET.  
FOTO J MALMBERG.**

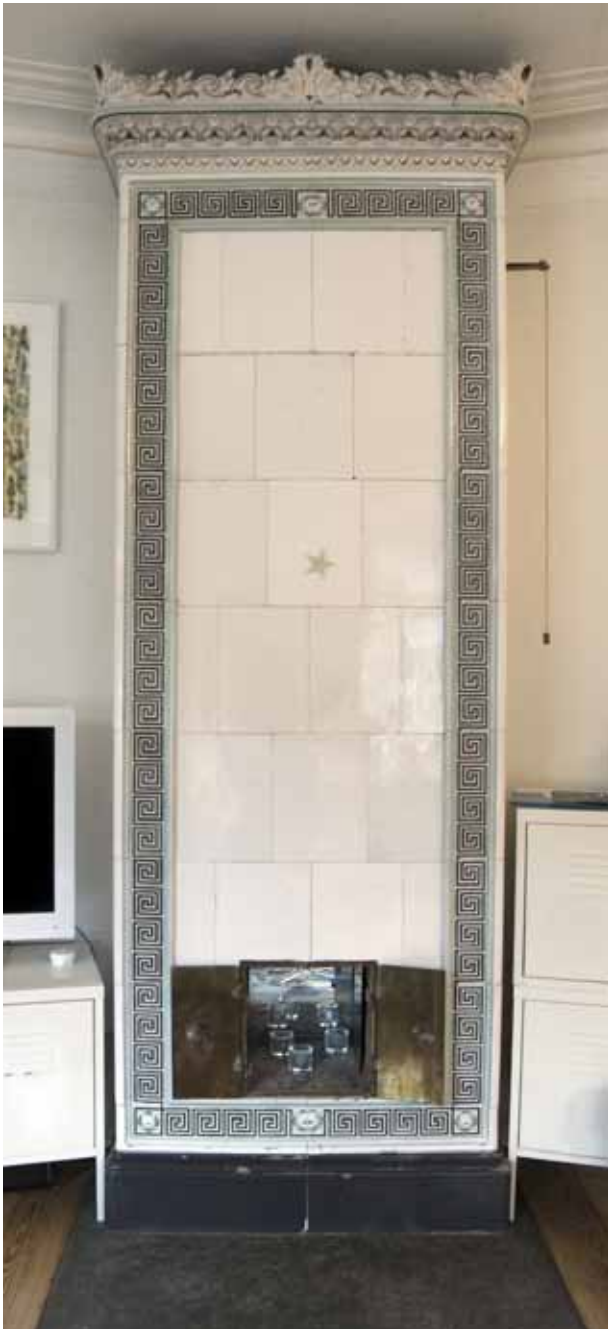
URSPRUNGLIG FLAT KAKELUGN MED MEANDERSLINGA OCH DEKORATIVT KRÖN. FOTO J MALMBERG.
