# FOTANGELN 1

Bastugatan 1 A–B, Brännkyrkagatan 10 B

SÖDERMALM

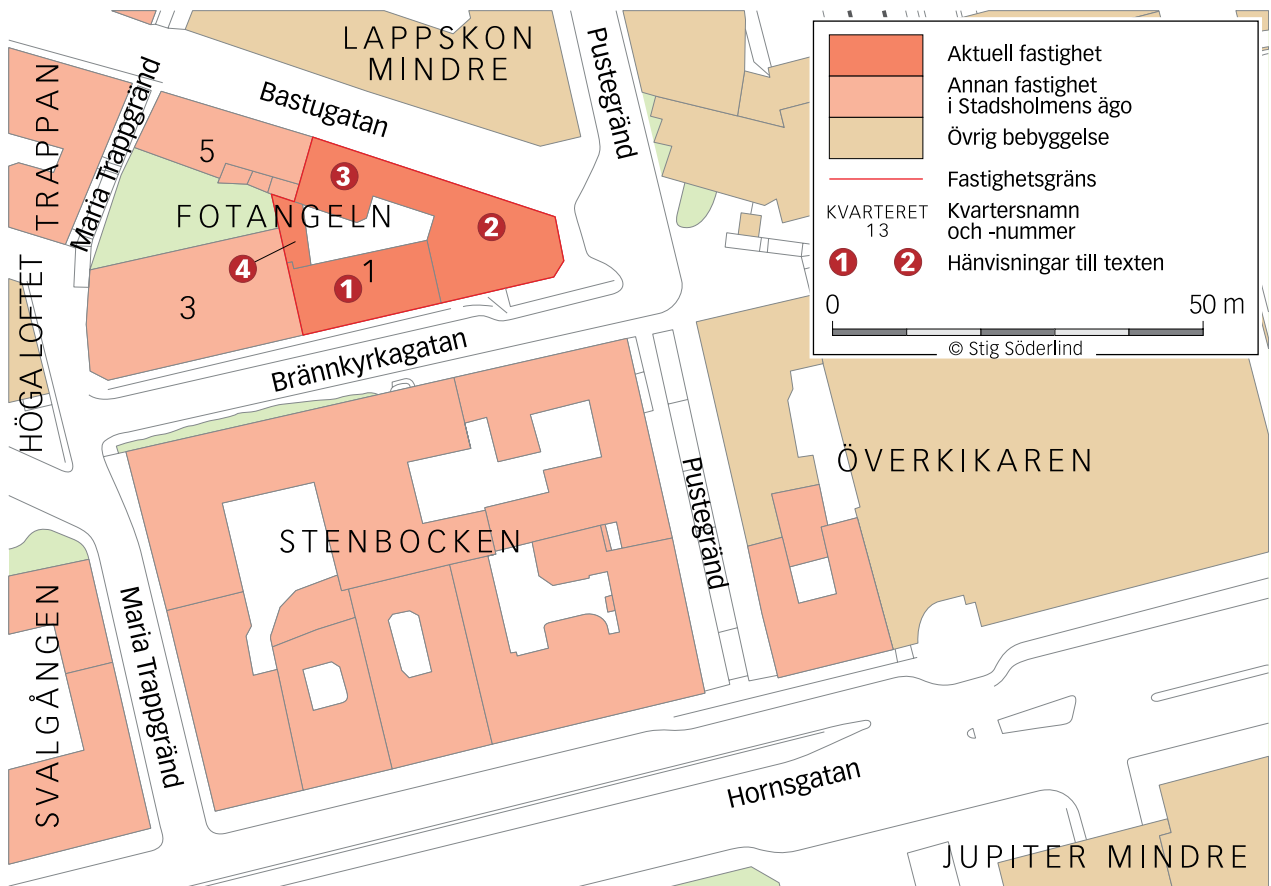
- 1 BRÄNNKYRKAGATAN 10
- 2 BASTUGATAN 1A
- 3 BASTUGATAN 1B
- 4 UTHUS

År 1851 ägdes tomten av färgaren herr Johan D Wanselin. Han lät bygga om det äldre husets västra del till ett separat hus, det vill säga platsen för nuvarande Brännkyrkagatan 10 (hus nr 1 på kartan). Det nya huset byggdes med en våning mot gatan och två mot gården. Taket var brutet och täckt med tegel. Både det äldre och det nya huset inreddes till bostäder med kakelugnar, fönster och bröstpaneler samt franska tapeter. Köken hade spis, ugn och väggfasta skåp. I fastigheten bodde enligt en mantalsskrivning år 1860 handlanden herr G Ullman och utan hyra Herr C H Wanselin och Mademoiselle Häggström. Ägaren J Wanselin var själv bosatt i kvarteret vinter-

År 1883 byggdes Bastugatan 1 A och B (hus nr 2 och 3 på kartan) i rådande nyrenässansideal. Deras fasaduppbyggnader gavs olika skikt för att skapa en fantastisk skuggverkan genom inskränningar, omfattningar, pilastrar, lisener och lister. Den skuggverkande effekten förstärktes genom en enhetlig färgsättning.

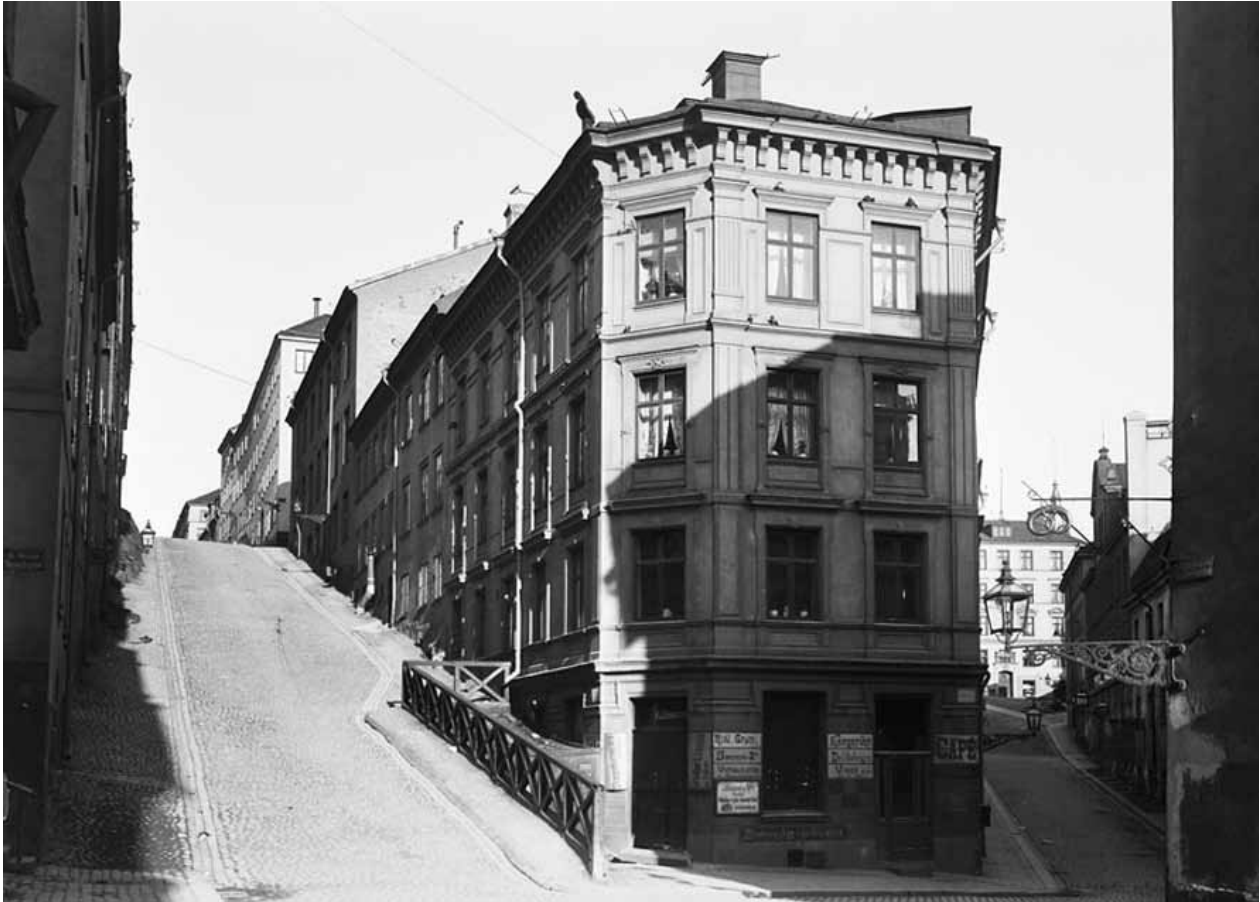
FASTIGHETEN VID HÖRNET AV BRÄNNKYRKAGATAN OCH BASTUGATAN. BILD FRÅN ÅR 1909.(E30102)

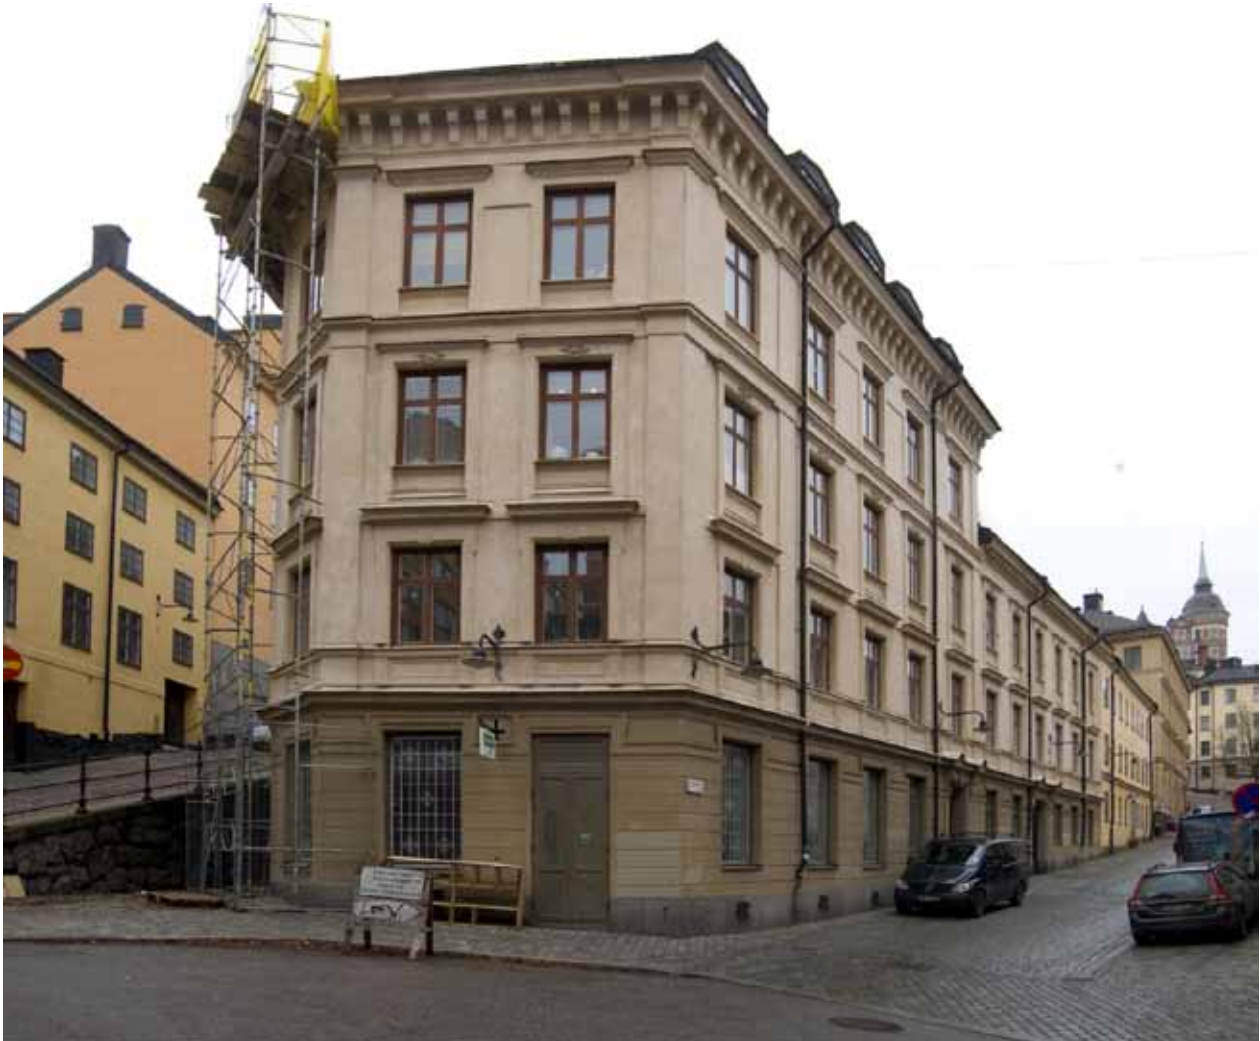
**BASTUGATAN 1 A OCH B MED TIDSTYPISKA NYRENÄSSANSFASADER. FOTO J MALMBERG**

Bastugatan 1 A byggdes med tidstypiska nyrenässansfasader. Det står på en stensockel, har rusticerad bottenvåning och övriga våningar är slätputsade. Mellan våningarna finns profilerade friser och takfoten är dekorerad med konsoller. Fönsterpartierna är indragna i murlivet och omges av dekorativa omfattningar. Mot gatan är fönstren stora och avdelade av en mitt och tvärpost till fyra inåtgående bågar. Mot gården är fönstren mindre med en mittpost och två spröjsade bågar. Trapphusfönstren är avdelade till sex inåtgående bågar. Entréporten mot trapphuset 1A har en dekorativ omfattning. Dörren har ett rakt avslut och är kraftigt indragen i murlivet. Den består av en ursprunglig grönmålad pardörr med tre fyllningar. De två nedre fyllningarna är skulpterade, den övre består av ett glas med välvd överdel. Över dörren finns ett överljusfönster. Mot Brännkyrkagatan består porten av en pardörr med tre fyllningar, den övre av glas. Lokalen på gaveln har en pardörr med fyllningar och stora fönster. Gårdsfasaden är enkel och slätputsad i en gul kulör med ett ankarslut i gaveln. Taket är lagt med plåt.

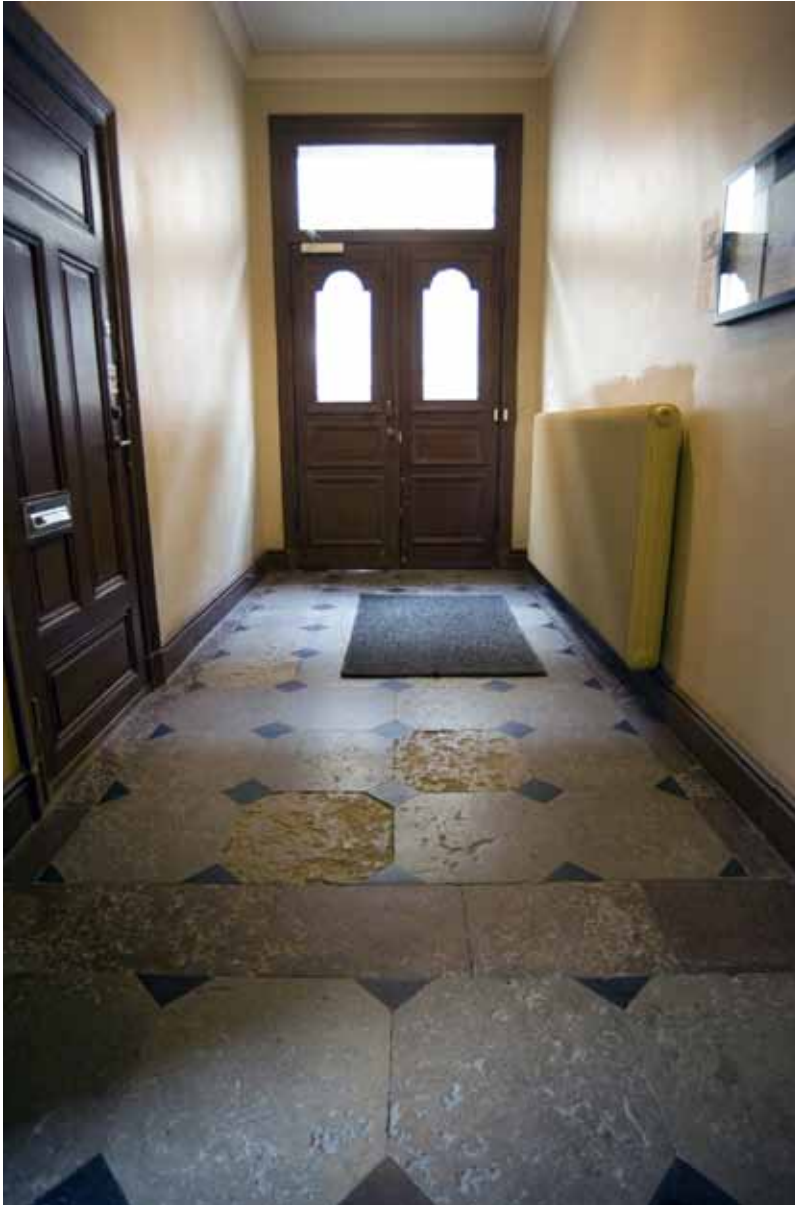
ENTRÉHALL I BASTUGATAN 1A MED URSPRUNGLIGT KALKSTENSGOLV OCH Fyllningsdörrar. FOTO J MALMBERG.

Trapphusets ursprungliga entré är placerad mot Bastugatan. Där består det av ett dekorativt lagt kalkstensgolv med fris, putsade väggar och tak med profilerad taklist. I entréhallen och på vindsplanet finns ursprungliga enkla dörrar med fyra profilerade fyllningar och samtida foder samt en senare plåtdörr.

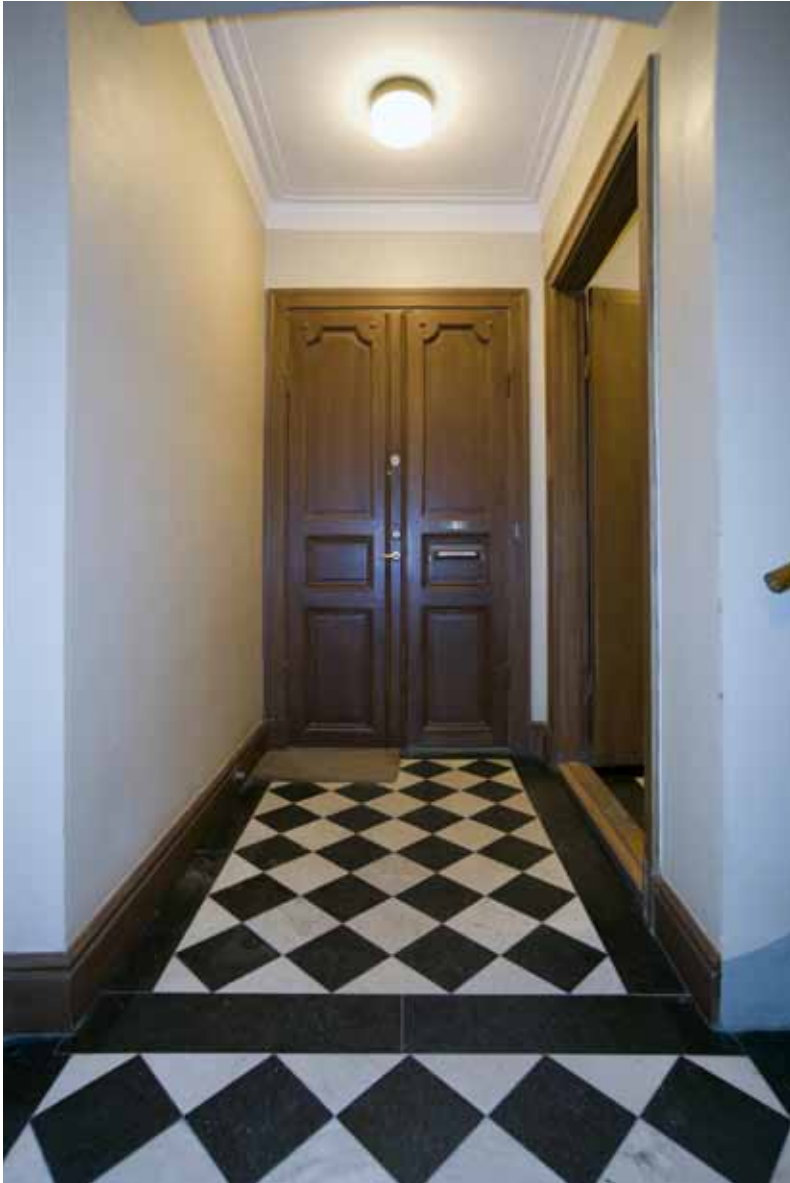
VILPLAN MED GOLV AV MARMOR OCH ÄLDRE PARDÖRRAR. URSPRUNGLIGEN VAR DEN ÖVRE FYLLNINGEN GLASAD. FOTO J MALMBERG

Från entréhallen går en stentrappa och på den andra våningen finns en förlängning ut till Brännkyrkagatan som skapades vid renoveringen 1969-70. Den nya gången är lagd med vit marmor och svart fris. Husets vilplan har ursprungliga schackrutiga golv i vit och svart marmor och på vinden ligger ett kalkstengolv. Till lägenheterna finns pardörrar med tre fyllningar, ursprungligen var den övre fyllningen av glas. Upp till vinden sitter en ursprunglig svartmålad järndörr. Lägenheterna har en delvis bevarad planlösning, rummens funktioner har dock förändrats. Här finns bevarade brädgolv, fotpaneler och fyllningar i fönsternischerna. Dörrarna är både pardörrar och enkla med tre och fyra fyllningar och samtida foder. I taket finns profilerade taklister och takrosett samt ursprungliga kakelugnar. Badrum och kök inreddes under renoveringen 1969-70.

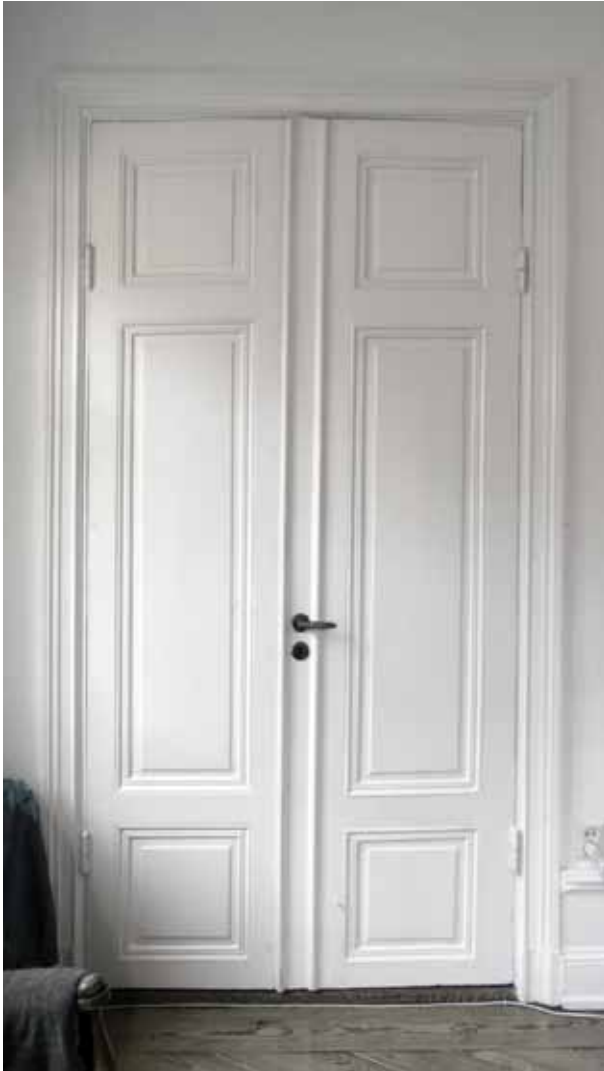
**PARDÖRRAR MED TRE FYLLNINGAR FRÅN 1880-TALET.  
FOTO J MALMBERG.**

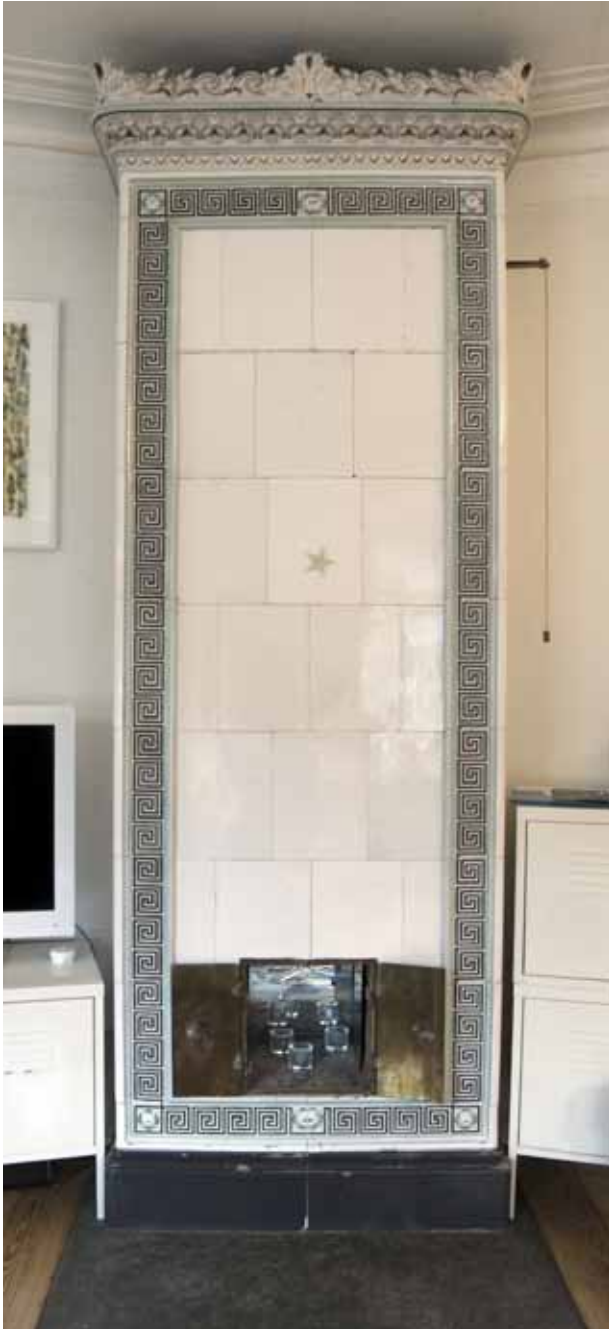
URSPRUNGLIG FLAT KAKELUGN MED MEANDERSLINGA OCH DEKORATIVT KRÖN. FOTO J MALMBERG.
