STADSHOLMEN

PANDORA 2

Stora Nygatan 25

FAKTABLAD

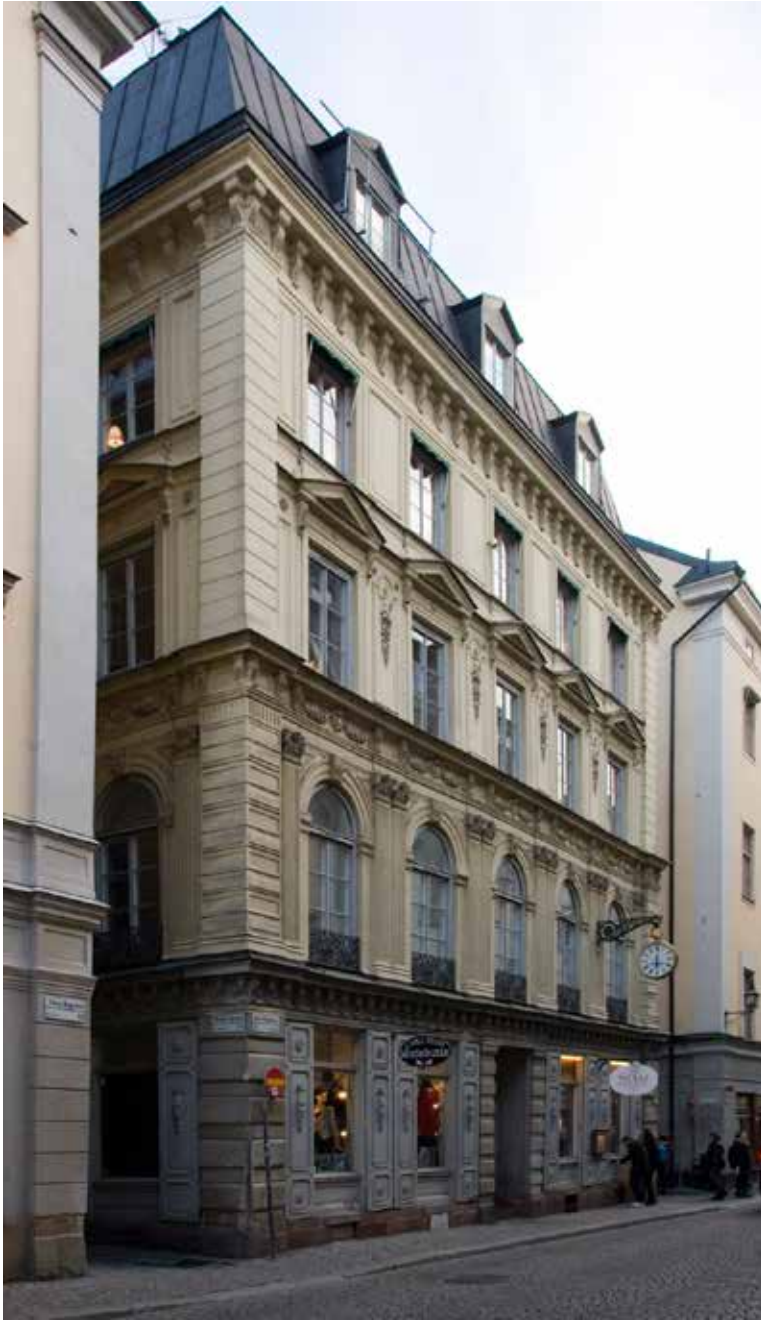
GATHUSET BEVARAR VOLYMEN OCH TILL STOR DEL EXTERIÖREN FRÅN 1780 ÅRS OMBYGGNAD. FOTO: J. MALMBERG.

mot Stora Nygatan, Bedoiresgränd och Skräddargränd. Huset är fyra våningar högt under plåttäckt tak, med sockel av röd sandsten. Fasaden bevarar en tidstypisk, rik dekor från 1863 med putsade pilastrar och festonger, smidda järnräcken framför fönstren på våning 1 trappa och skulpterade fönsterluckor i bottenvåningen. Porten är förlagd i mittaxeln mot Stora Nygatan och har en putsad omfattning, samt en pardörr från 1863. Vid Skräddargränd sitter en källardörr av järn, sannolikt samtida. Fönsteröppningarna på våning 1 trappa är rundbågiga, och vindsvåningen är försedd med tre plåtklädda takkupor mot Stora Nygatan och en åt vardera gränden. På våning 1 trappa hänger skylturet till Wohllins

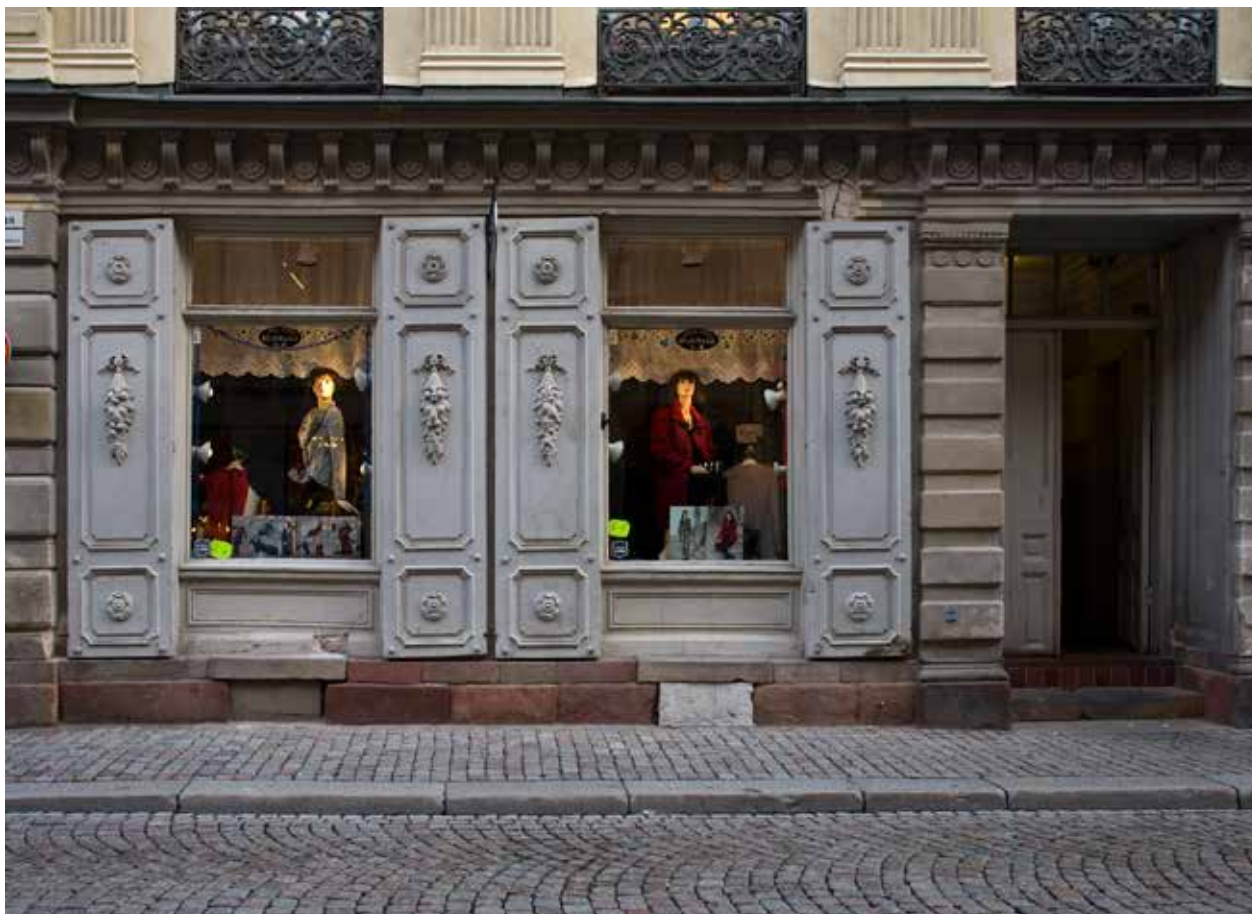
FÖNSTERLUCKORNAS FESTONGER GÅR IGEN HÖGRE UPP I FASADENS PUTSDEKOR. FOTO: J. MALMBERG.

Byggnadens nya fasad uppfördes med tidsenlig, rik putsdekor, ornerade fönsterluckor samt smidesdetaljer. Under huset fanns två välvda svalar och tre välvda rum, avplankade till flera delar. Källaren var tillgänglig från både förstugan och Skräddargränd. Två källarvalv var inredda med kakelugnar, brädgolv och boaserade väggar. I bottenvåningen omnämndes en fransk spiselkakelugn med en glasad överdel, förmodligen samma kakelugn som är bevarad i dag. Ovanför inreddes rummen med pardörrar, fönster- och fotpaneler, och kakelugnar. Vindsvåningen innehöll fem rum och ett kök. I huset fanns gas- vatten- och avloppsledningar. Redan 1864 sålde Carl August Pettersson fastigheten Pandora 2 vidare.

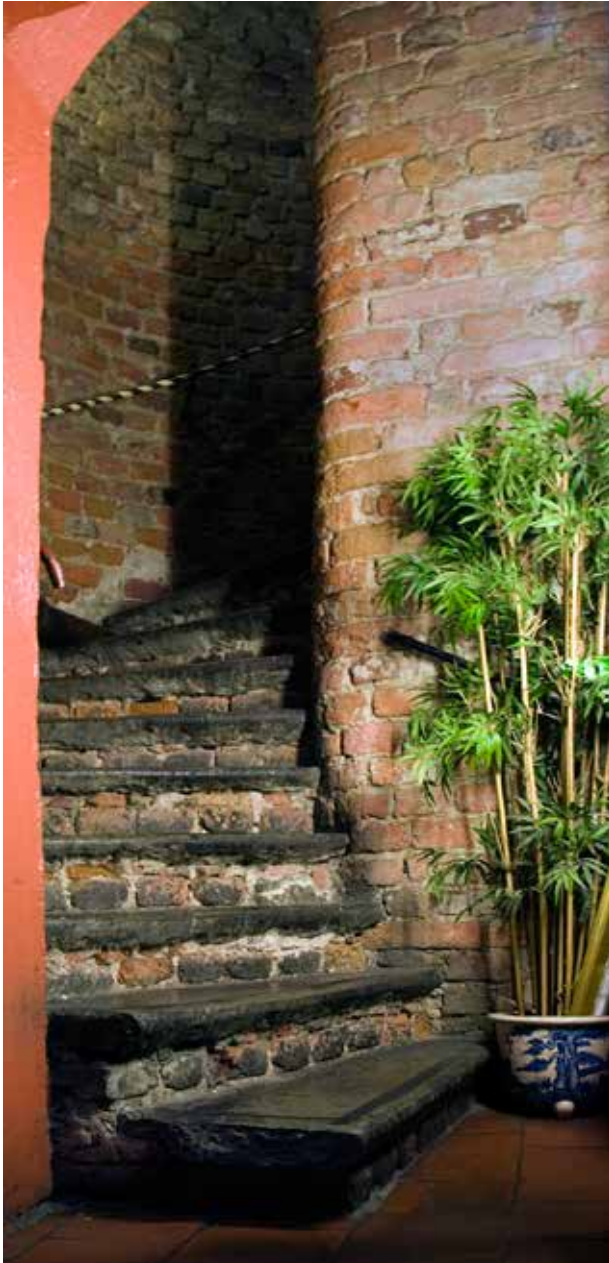
TRAPPAN FRÅN KÄLLAREN TILL BOTTENVÅNINGENS FÖRSTUGA HAR PLANSTEG AV KALKSTEN. MURVERKET ÄR AV SAMMA TYP SOM I BOTTENVÅNINGEN OCH TRAPPAN BÖR HA UPPFÖRTS 1863. FOTO: J. MALMBERG.

Innanför porten är golvet lagt med röda keramikplattor, och taket har en putsad taklist samt takrosett. Till den inre delen av portgången leder ett glasat dörrparti. Väggarna i portgångens inre del och vilplanen har en hög, halvfransk bröstpanel från 1863 och golv av röda keramikplattor. Till kontoren leder halvfranska enkeldörrar med överljusfönster. Trappan från källaren till bottenvåningen är av tegel med steg av kalksten, men högre upp av gjutjärn, allt från

1863. I källartrappan är en sten med inskriften G H och året 1642 bevarad från byggnaden som stod på platsen före 1863.

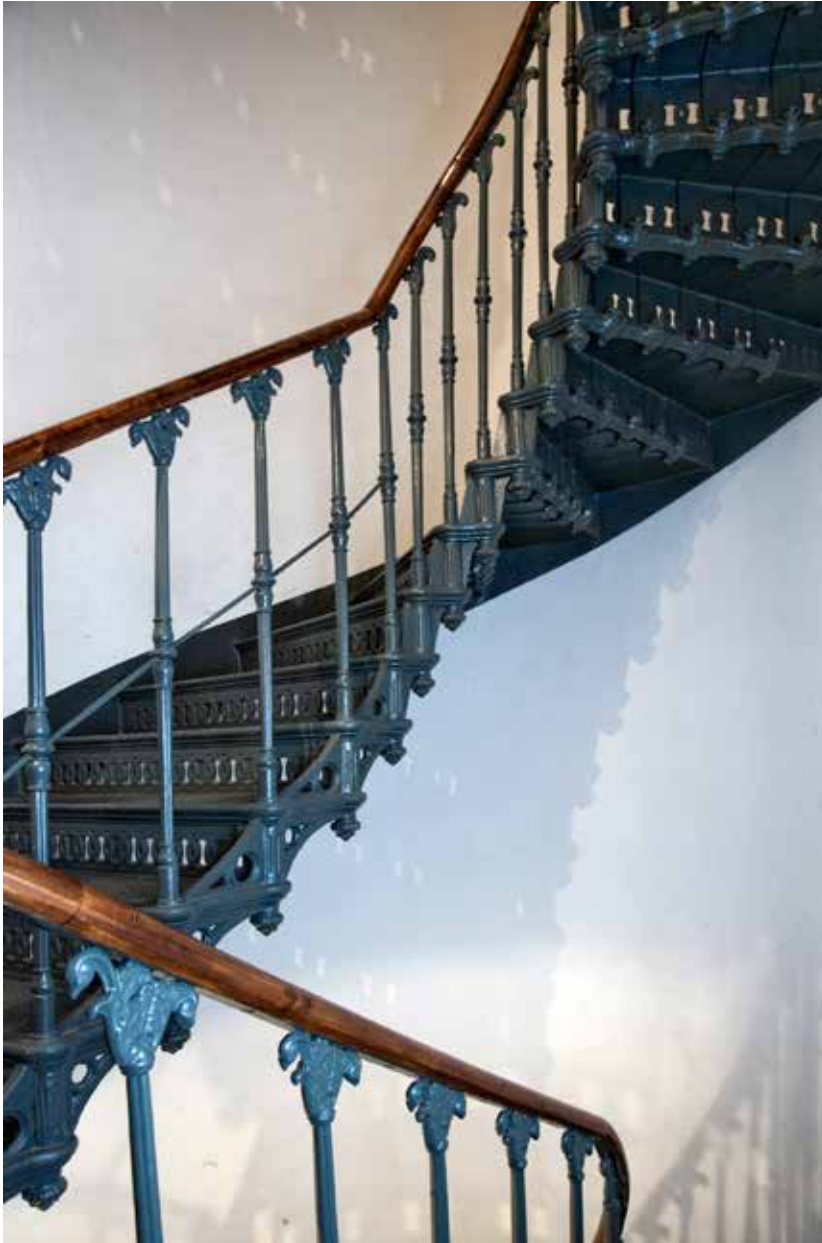
TRAPPAN AV GJUTJÄRN MED DEKORATIVA DETALJER ÄR TYPISK FÖR SIN TID; 1800-TALET'S ANDRA HÄLFT. FOTO: J. MALMBERG.

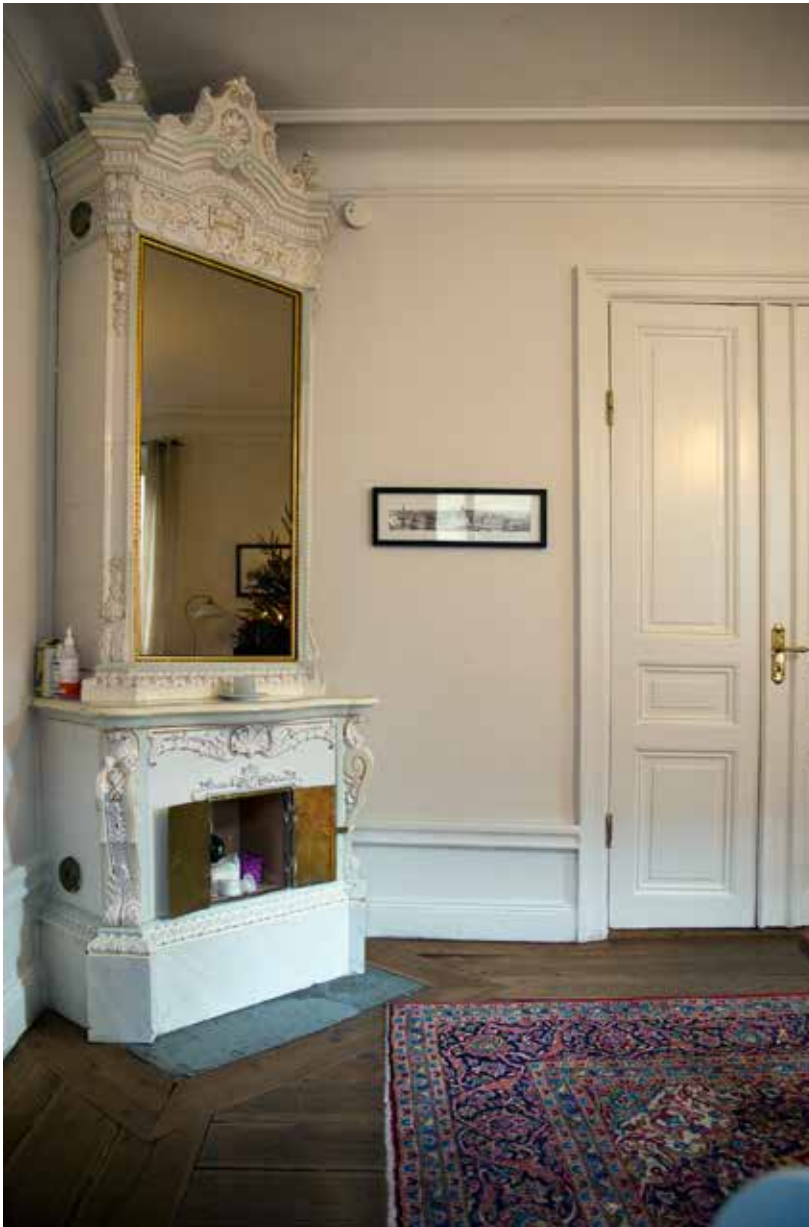
KONTORSLOKALERNA BEVARAR INREDNING FRÅN 1963 I FORM AV KAKELUGNAR, PANELER, FODER OCH DÖRRBLAD.
FOTO: J. MALMBERG.

Kontorsrummen har en hel del välbevarad inredning från 1863, i form av kakelugnar, eldstadsplan av kalksten, putsade taklister, äldre trägolv, fotpaneler, dörr- och fönsterfoder samt pardörrar.
