# ÖVERKIKAREN 32

Hornsgatan 8

SÖDERMALM

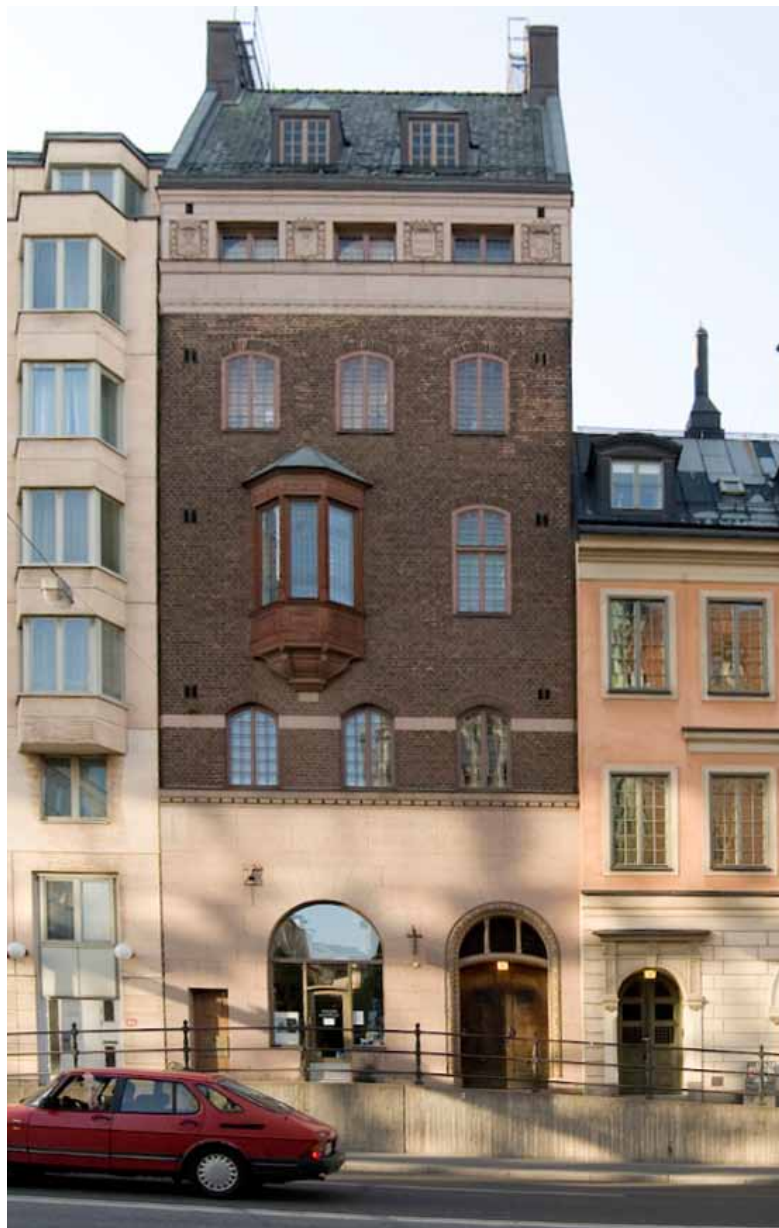
FASADEN MOT HORNSGATAN MED BURSPRÅKET AV "SCAGLIOL".  
FOTO J. MALMBERG.

Överkikaren 32 byggdes omkring 1910 som banklokal och försågs högre upp i huset med lägenheter för ogifta män. Fasaden utformades i en för byggnadstiden, men också för verksamheten, karakteristisk stil.

Det hårdbrända teglet, graniten och sandstenen var tidstypiska material som gav uttryck för soliditet och varaktighet, viktiga egenskaper för en bankverksamhet. Bankhallens lanternin och fasta inredning är också typisk för tidens banklokaler. Vid sidan av de gedigna byggnadsmaterialen är burspråkets uppbyggnad av enklare material ett exempel på förra sekelskiftets experimentlusta och byggnadsindustrins innovationer. Invändigt speglar lägenheterna, med välbevarade planlösningar, snickerier och fönster, ett anspråkslöst inredningsideal men också ungkarlsbostadens speciella förhållanden.

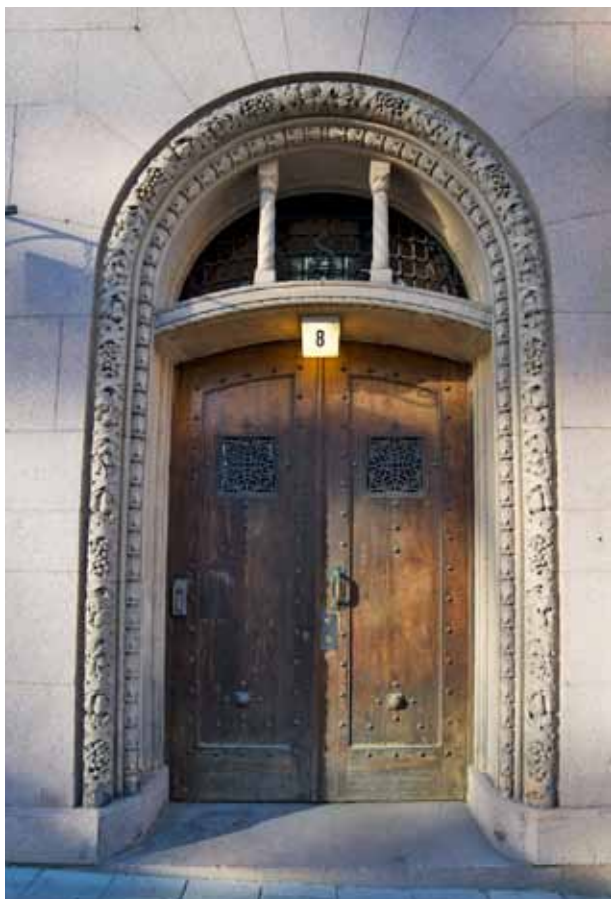
PORTALEN I SANDSTEN MED URSPRUNGLIG TRÄPORT.  
FOTO J. MALMBERG.

vid den här tiden – och utvändigt klätt med furu och blyspröjsade fönster. Yttertaket kläddes med glaserat tegel. Den dekorativt utformade portalen med frukt- och lagergirlander högs i sandsten.

burspråket med blyspröjsade fönster. Porten är likaså ursprunglig, skulpturalt utformad i ek med små ljusinsläpp täckta med dekorativa järngaller och överljusfönster med kolonetter i sandsten.

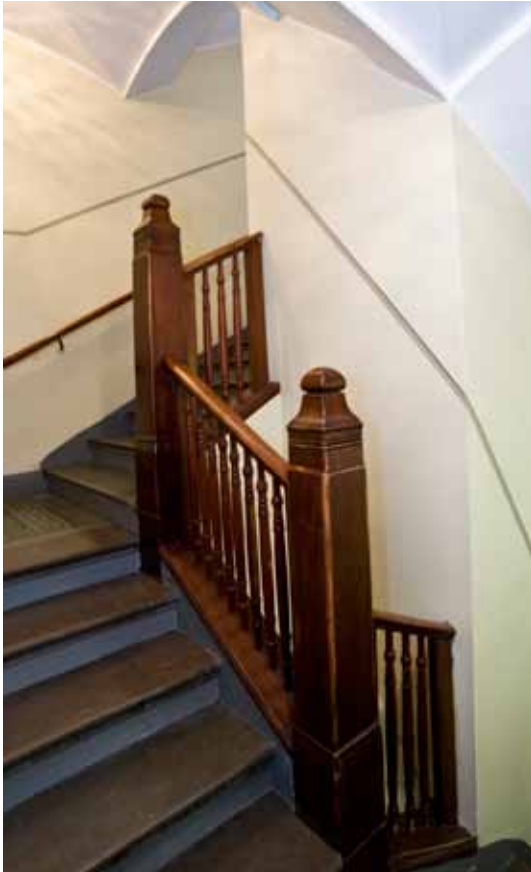
TRAPPHUSET MED URSPRUNGLIGT TRAPPRÄCKE. FOTO J. MALMBERG.

Portgången har samma utformning som vid byggnadstiden med marmorgolv och väggar i stucco lustro samt inre svängdörrar med fasett-slipade glastrutor. Den ursprungliga ingången till banklokalen är i dag stängd, men dörrarna är kvar från byggnadstiden. Trappan är lagd med kalksten och vilplanen med mönstrade konststensplattor. Lägenhetsdörrarna består av ådringsmålade, halvfranska pardörrar.
