STADSHOLMEN

MEDUSA 4

Triewaldsgränd 1, Järntorget 80

FAKTABLAD

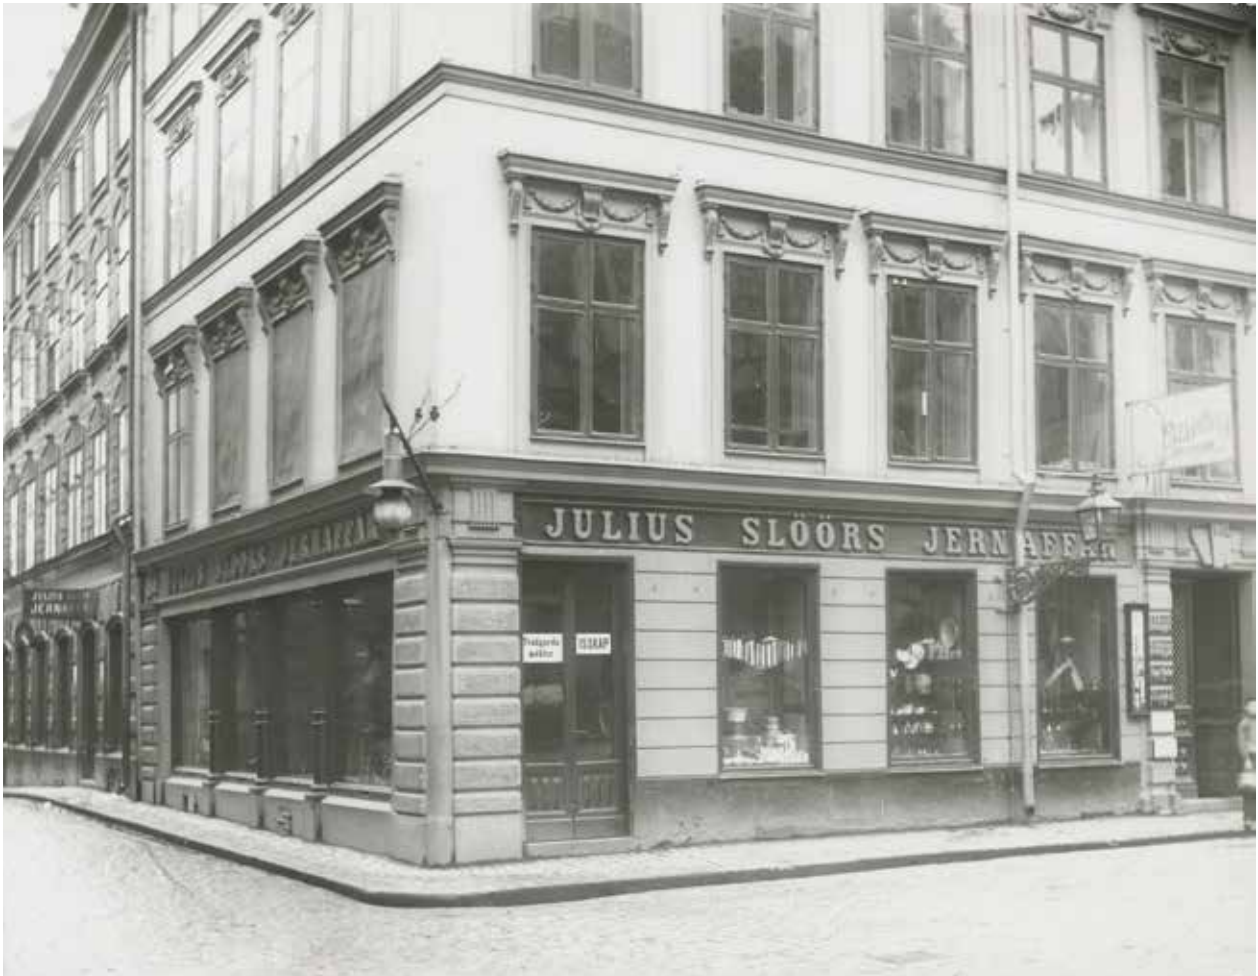
JULIUS SLOÖRS JERNHANDEL I HÖRNET AV JÄRNTORGET OCH JÄRNTORGSGATAN. FOTO:V. KLEMMING, FÖRE 1907. STADSMUSEETS ARKIV, D 3730.

Under 1890-talet lät Nachmansson slå samman de två butikerna med fönster mot torget. Butiksfönstren mot Järntorgsgatan indelades med gjutjärnskolonner. I den nya butiken flyttade Julius Slöörs järnhandel in, som sedan 1850-talet hade legat i grannfastigheten Medusa 3 vid Järntorgsgatan. En ny dörröppning som förenade de två fastigheternas butikslokaler togs upp. År 1902 köpte firman Julius Slöör även Medusa 4. Då levde grundaren inte längre, men hans bröder fortsatte att driva företaget. Firman var framgångsrik och ägde snart tre fastigheter i kvarteret; Medusa 3, 4 och 5. År 1907 skedde mycket omfattande ombyggnader för järnhandelns räkning. Flera mellanväggar

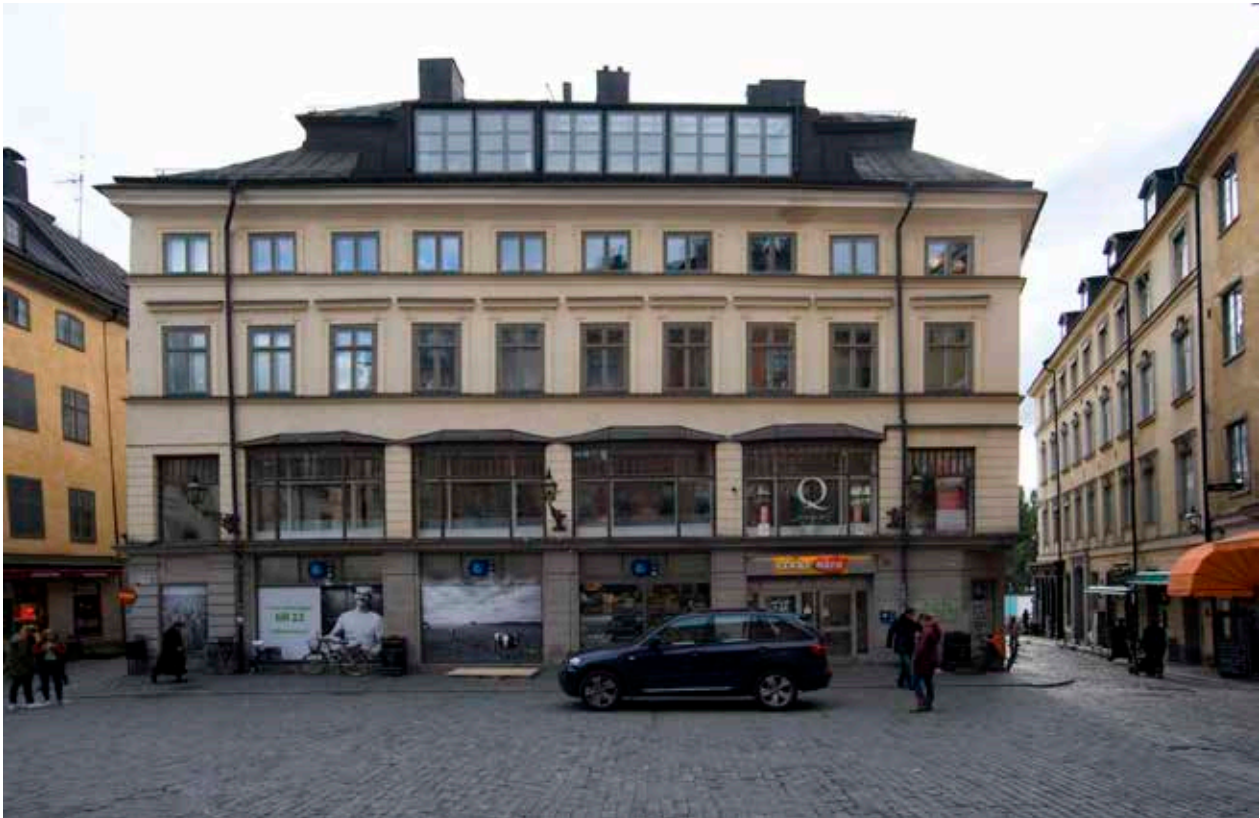
FASADEN VISAR FLERA ÅRHUNDRADENS OMBYGGNADER. SÅTERITAKET TILLKOM UNDER TIDIGT 1700-TAL, VINDENS ATELJÉFÖNSTER 1866 OCH DE BURSPRÅKSLIKNANDE FÖNSTREN PÅ VÅNING 1 TRAPPA 1907, FÖR JULIUS SLÖÖRS JÄRNHANDEL. FOTO: J. MALMBERG.

längst i söder vid Triewaldsgränd, men stenomfattningen är från omkring 1700 och följde med portens flytt från torgfasaden. Dörren är en pardörr med glasad övre speglar och överljusfönster i jugendstil. De burspråklika fönstren mot torget på våning 1 trappa tillkom vid 1907 års ombyggnad, medan ateljéfönstren på vinden i samma fasad är från 1866 då en fotostudio inreddes. Mot Järntorgsgatan är bottenvåningens butiksfasad med järnkolonner bevarad sedan 1890-talet. Konsums entré vid torget fick sin utformning 1980, men de stora butiksfönstren mot torget fanns redan före 1900-talets mitt. Gårdsfasaden har en enklare utformning med slätputsad fasad.

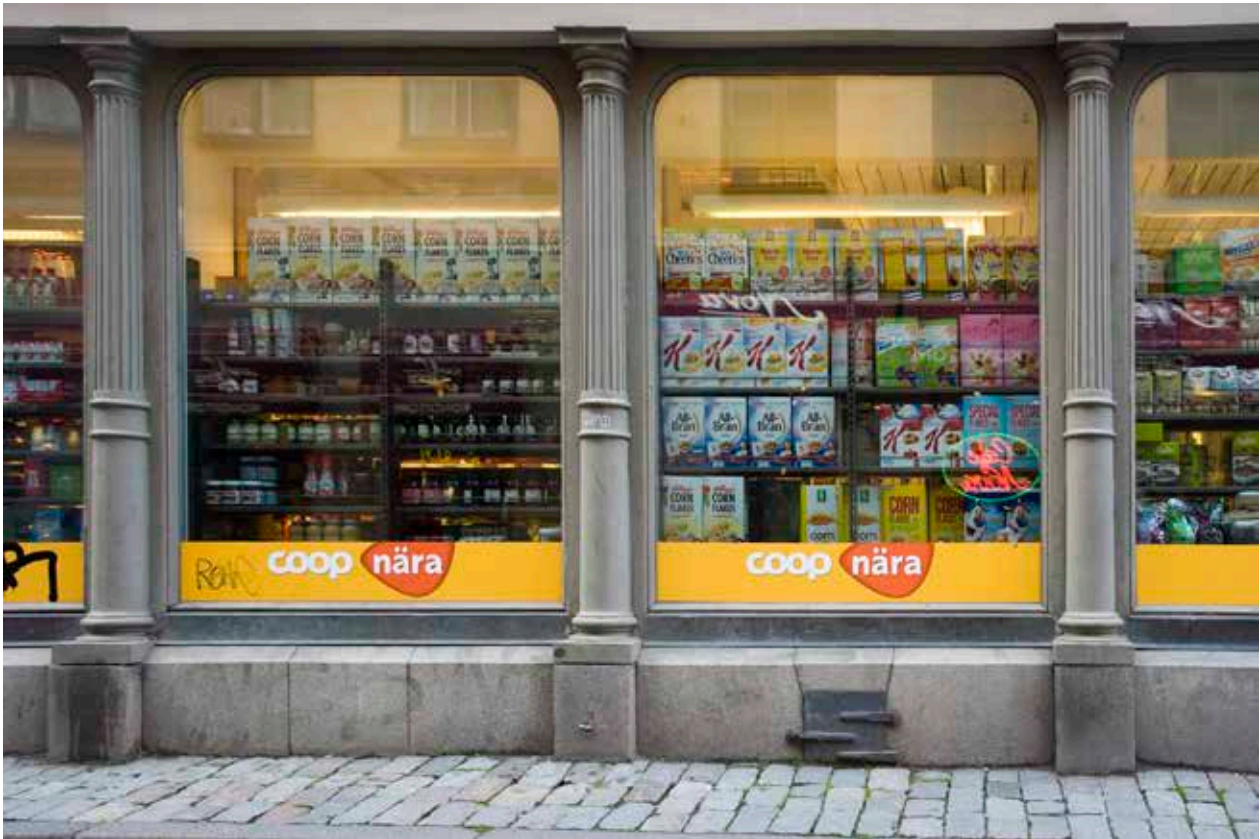
FASADEN MOT JÄRNTORSGGATAN UTFORMADES MED GJUTJÄRNSKOLONNER I SLUTET AV 1800-TALET. FOTO: J. MALMBERG.

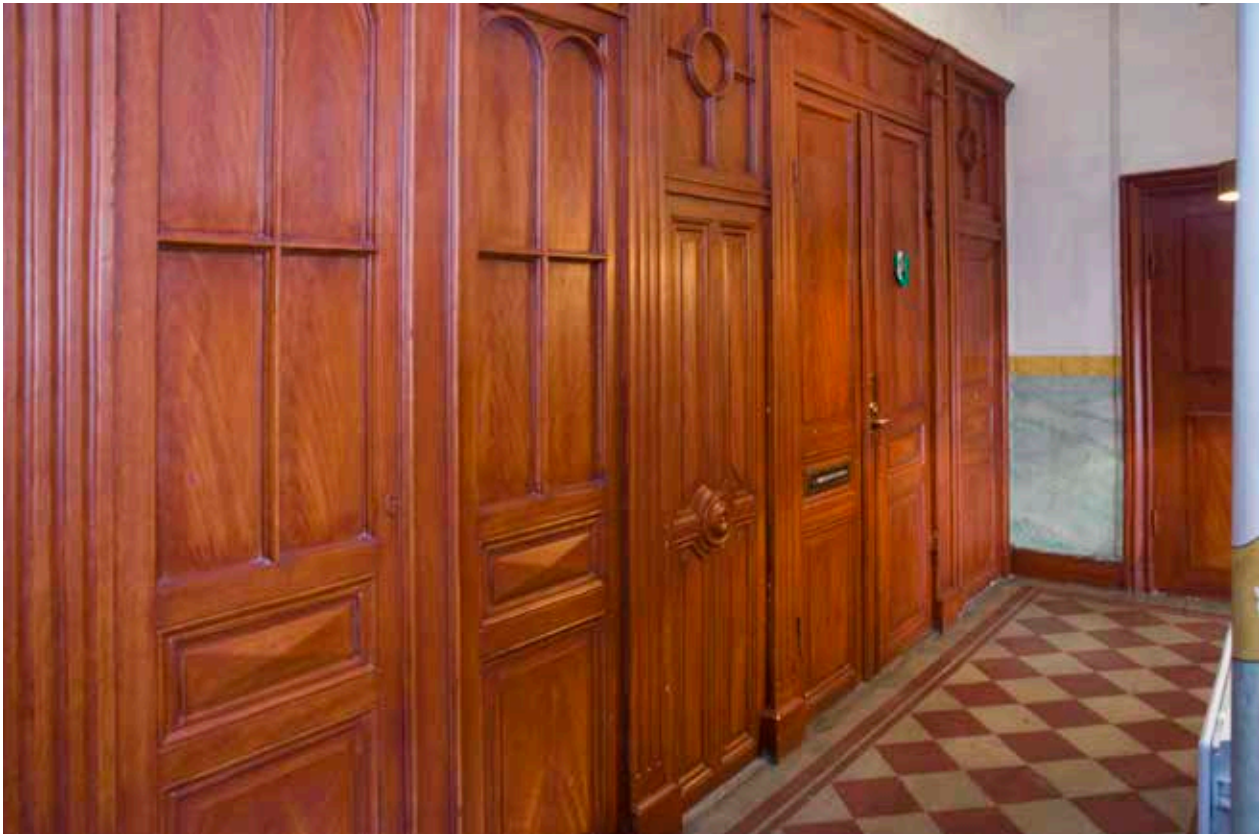
PÅ VÅNING 1 TRAPPA DOMINERAS VILPLANET AV DET TIDIGA 1900-TALET'S OMBYGGNADER MED GOLVBELÄGGNING AV KERAMIKPLATTOR OCH BOASERAD NORDVÄGG. EN ÄLDRE ENKELDÖRR FRÅN OMKRING 1700 ÄR OCKSÅ BEVARAD. FOTO: J. MALMBERG.

Portgången och trappans nedre del präglas av ombyggnaden 1907, då porten flyttades från torget till gränden. Trapploppet behöll dock sitt läge i huset. Portgången samt förstugorna på våning 1 och 2 trappor har golv av röda och vita keramikplattor från 1907. Högre upp i trapploppet sitter två smidda

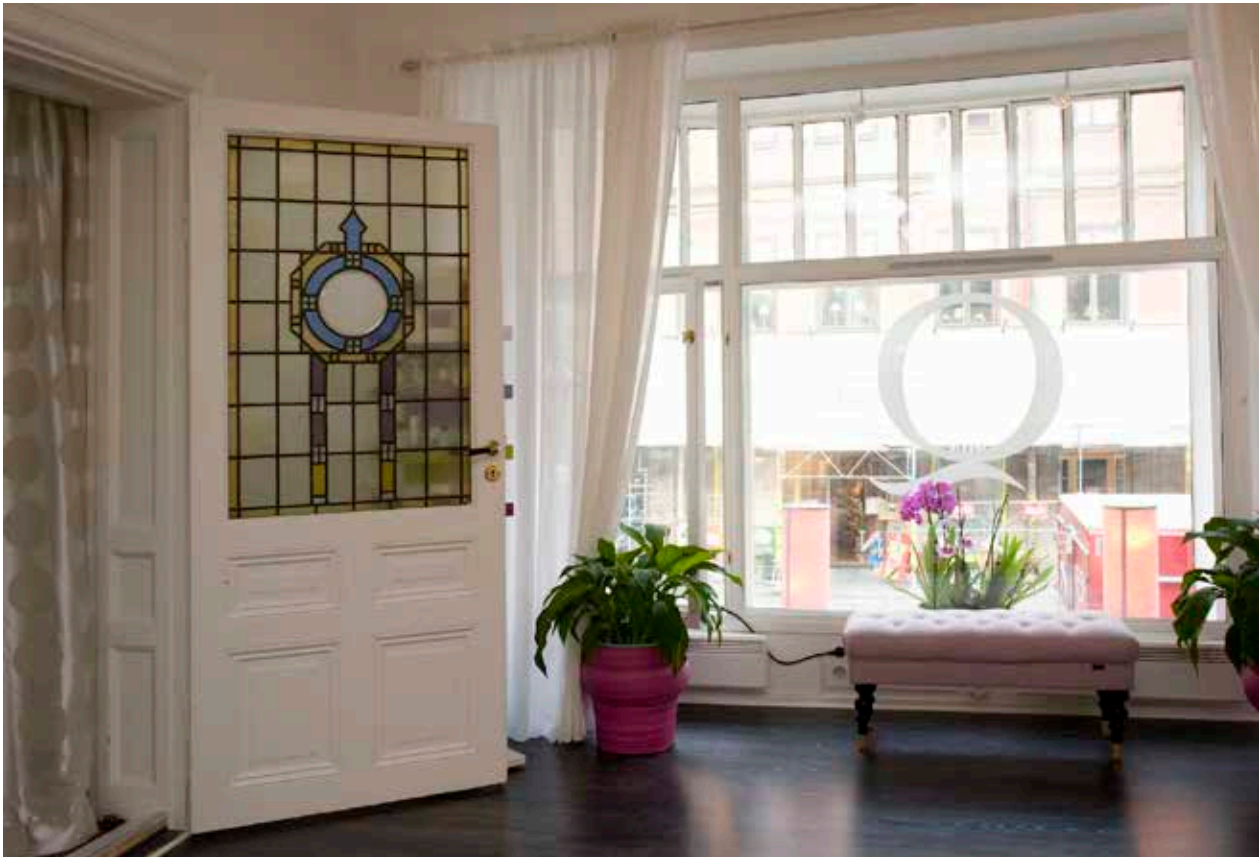
VÅNING 1 TRAPPA INREDDES UNDER TIDIGT 1900-TAL TILL VISNINGSRUM OCH KONTOR FÖR SLÖÖRS JÄRNHANDEL. DE STORA, BURSPRÅKSLIKNANDE FÖNSTREN, DÖRRSMYGPANELEN OCH DÖRRBLADET MED SIN JÄRNSYMBOL I POLYKROMT GLAS HÄRRÖR FRÅN DENNA TID. FOTO: J. MALMBERG.

revs inom bottenvåningens butik. Portalen och portgången flyttades från torget till sitt nuvarande läge vid Triewaldsgränd, och fasaden mot torget fick i stort sett dagens utseende med stora, burspråksliknande fönster på våning 1 trappa. Bjälklaget mellan bottenvåningen och våning 1 trappa byttes sannolikt ut mot ett av betong. På våning 1 trappa inreddes en utställningslokal men även kontor, liksom på våning 2 trappor. Delar av huset fick vattenburen värme. Några år senare sattes en varuhiss in genom hela husets höjd, i samband med att ett varulager inrättades på våning 3 trappor. Samtidigt inreddes vissa rum på våning 1 trappa med helboaserade väggar och dörrblad med polykromt glasdekor. På våning 2 trappor inreddes en lägenhet.

till stor del av ombyggnaderna under 1900-talets början. Där finns dörrsmygpaneler och dörrblad med glasad övre spegel, i ett fall med polykrom dekor i form av en symbol för järn. Även taklister, en boaserad vägg och flera dörrfoder är från firman Slöörs ombyggnader. Det finns också enstaka äldre detaljer, enligt 1980-års inventering finns det till exempel några fönstersmygpaneler från omkring 1700 på våning 2 trappor. Vindsvåningen inreddes 1866 och bevarar kakelugnar från 1800-talet, liksom en sekundärt placerad, helfransk pardörr från 1700-talets början.

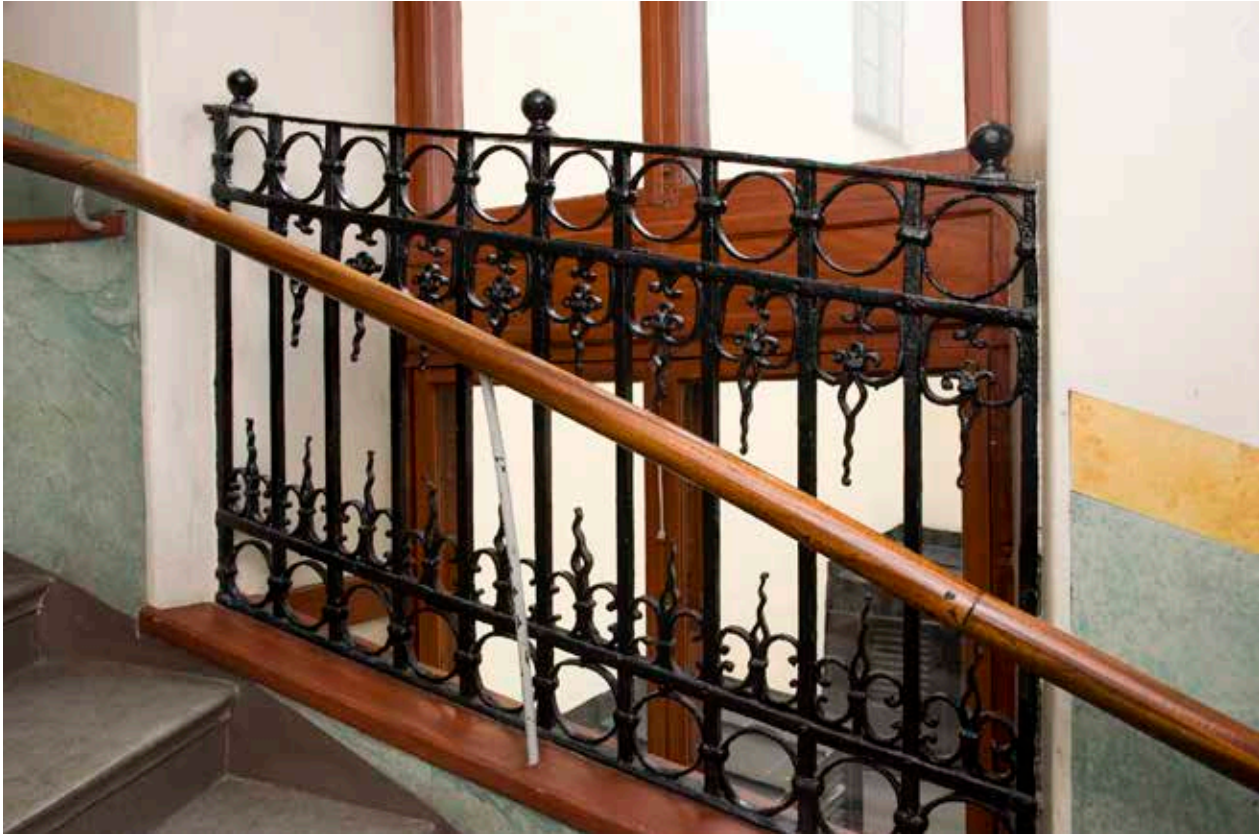
JÄRNÄRÄCKE FRÅN OMKRING 1700 FINNS PÅ TVÅ PLATSER I TRAPPHUSETS ÖVRE DELAR. FOTO: J. MALMBERG.

järnräcken från omkring 1700, och vilplanens golv är i de övre våningarna av äldre kalksten. Dörrbladen till lägenheterna är i några fall enkeldörrar med fyra utanpåliggande fyllningar från omkring 1700. Andra är halvfranska enkeldörrar eller pardörrar från sent 1800-tal eller tidigt 1900-tal. På våning 2 trappor är vilplanets norra vägg boaserad sedan 1910-talet. Vindsvåningen har ett trapppricke med krysslagda ribbor och en del av en återanvänd bröstpanel.

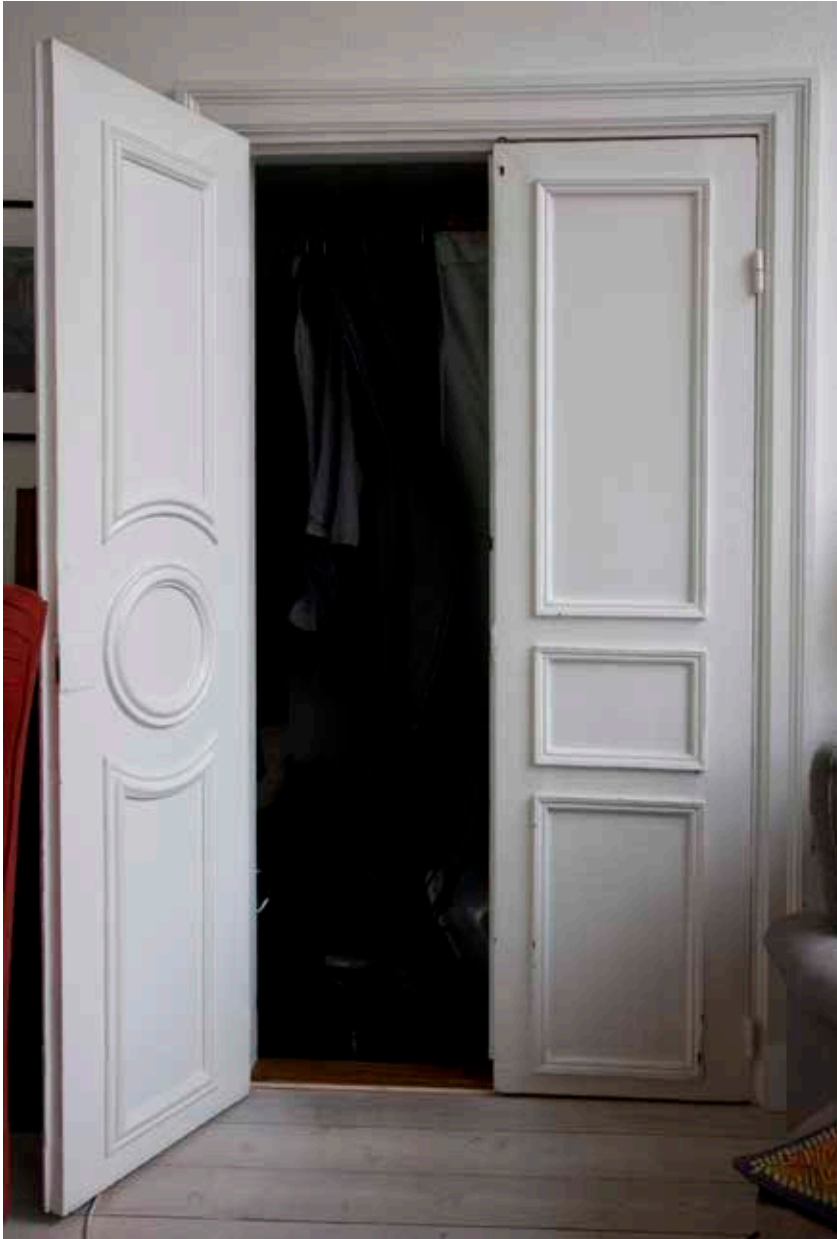
EN HELFRANSK PARDÖRR FRÅN TIDIGT 1700-TAL HAR NÅGON GÅNG FLYTTATS UPP TILL VINDEN, KANSKE DÅ FOTOATELJÉN INREDDDES 1866. FOTO: J. MALMBERG.
