STADSHOLMEN

ÖVERKIKAREN 32

Hornsgatan 8

FAKTABLAD

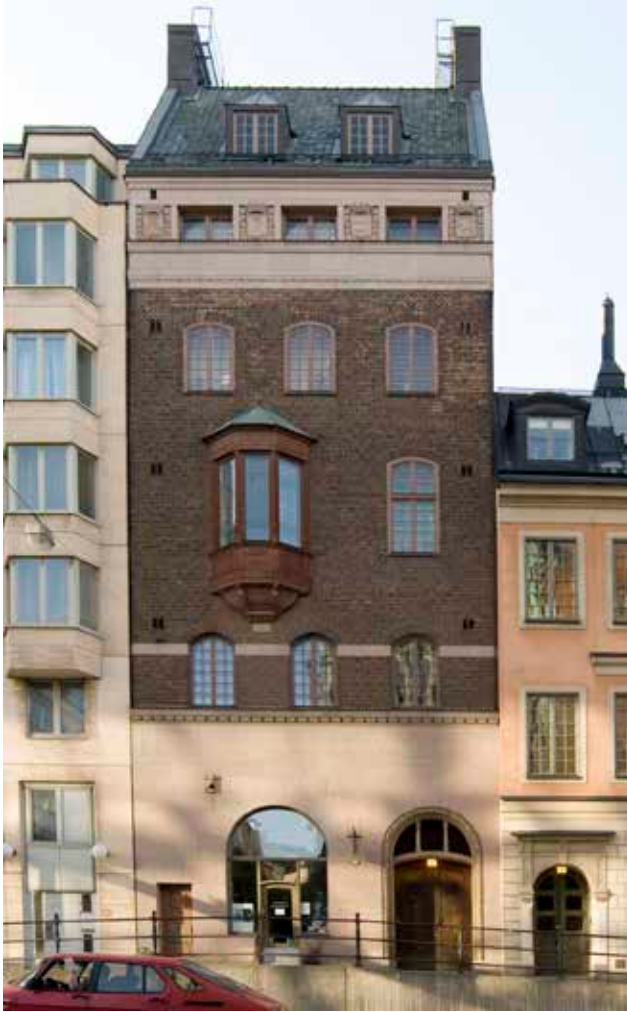
FASADEN MOT HORNSGATAN MED BURSPRÅKET AV "SCAGLIOL".
FOTO J. MALMBERG.

Byggnaden är tre fönsteraxlar bred och har fem våningar och vind. Fasaden är klädd i mörkt Helsingborgstegel med bottenvåning och dekorativa detaljer under takfoten utförda i granit. Taket täcks mot gatan av glaserat tegel och mot gården av plåt. De stickbågiga fönstren är de ursprungliga, småspröjsade och inåtgående, liksom det träklädda

burspråket med blyspröjsade fönster. Porten är likaså ursprunglig, skulpturalt utformad i ek med små ljusinsläpp täckta med dekorativa järngaller och överljusfönster med kolonetter i sandsten.

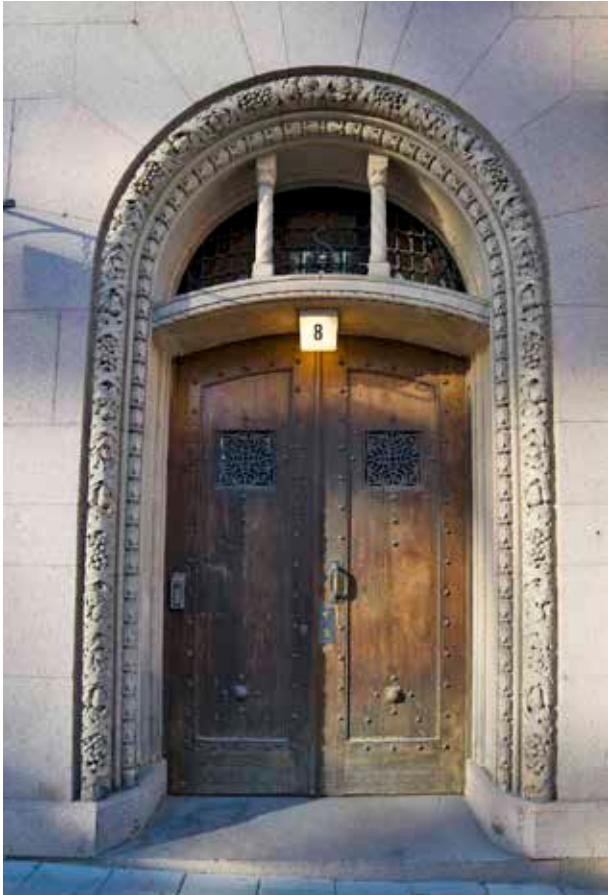
PORTALEN I SANDSTEN MED URSPRUNGLIG TRÄPORT.
FOTO J. MALMBERG.

vid den här tiden – och utvändigt klätt med furu och blyspröjsade fönster. Yttertaket kläddes med glaserat tegel. Den dekorativt utformade portalen med frukt- och lagergirlander högs i sandsten.

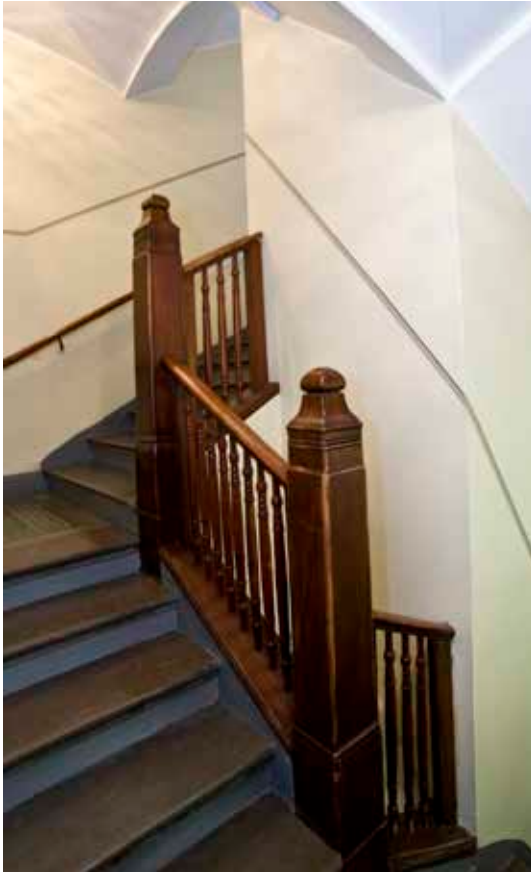
TRAPPHUSET MED URSPRUNGLIGT TRAPPRÄCKE. FOTO J. MALMBERG.

Portgången har samma utformning som vid byggnadstiden med marmorgolv och väggar i stucco lustro samt inre svängdörrar med fasett slipade glasrutor. Den ursprungliga ingången till banklokalen är i dag stängd, men dörrarna är kvar från byggnadstiden. Trappan är lagd med kalksten och vilplanen med mönstrade konststensplattor. Lägenhetsdörrarna består av ådringsmålade, halvfranska pardörrar.
