# KATARINABACKEN 8

Svartensgatan 31

**SÖDERMALM**

STADSHOLMEN

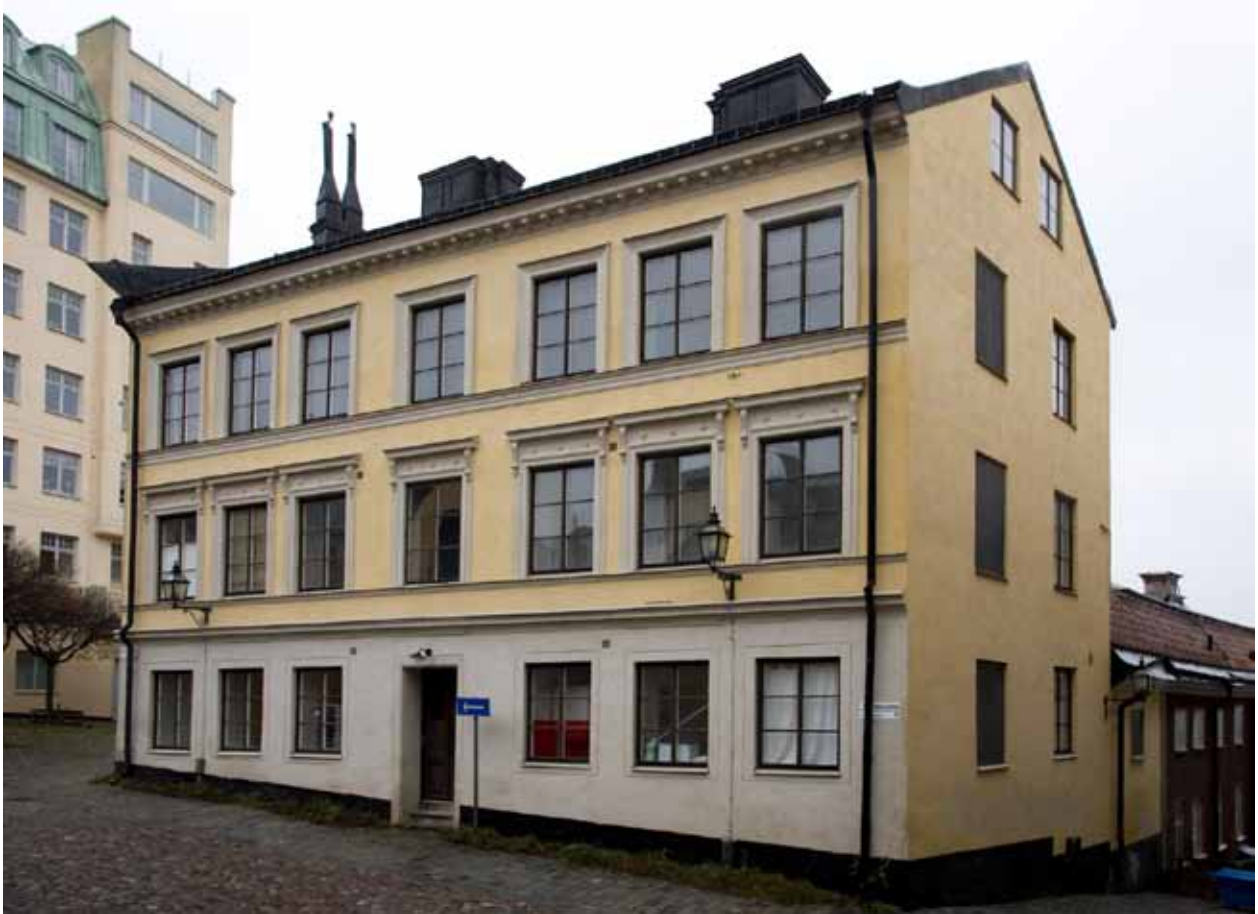
KATARINABACKEN 8 UPPFÖRDES 1863 I HÖRNET VID SVARTENSGATAN OCH KATARINA KYRKOBACKE. FOTO: J. MALMBERG.

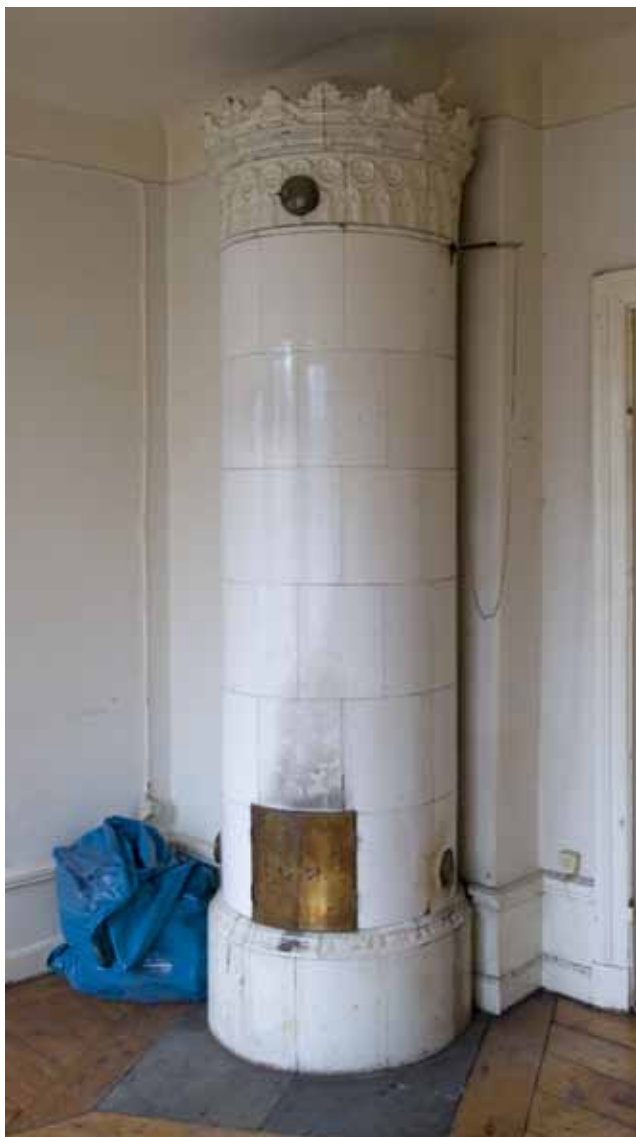
I LÄGENHETERNA FINNS BEVARADE BRÄDGOLV, FOTPANELER OCH RUNDA KAKELUGNAR. FOTO: J. MALMBERG.

Huset är välbevarat och ett gott exempel på 1860-talets hyreshus med flera små lägenheter per plan. Trapphuset är mycket välbevarat med ursprungliga kalkstensgolv, trappa, putsade väggar och tak. Till lägenheterna finns ursprungliga enkeldörrar av trä med tre halvfranska fyllningar och samtida profilerade foder. Flera av lägenheterna bevarar det ursprungliga brädgolv, innerdörrar med halvfranska fyllningar,

fotpaneler och fönsterfoder. Det finns även några kakelugnar kvar. Ytskikten, kök och wc är sentida.

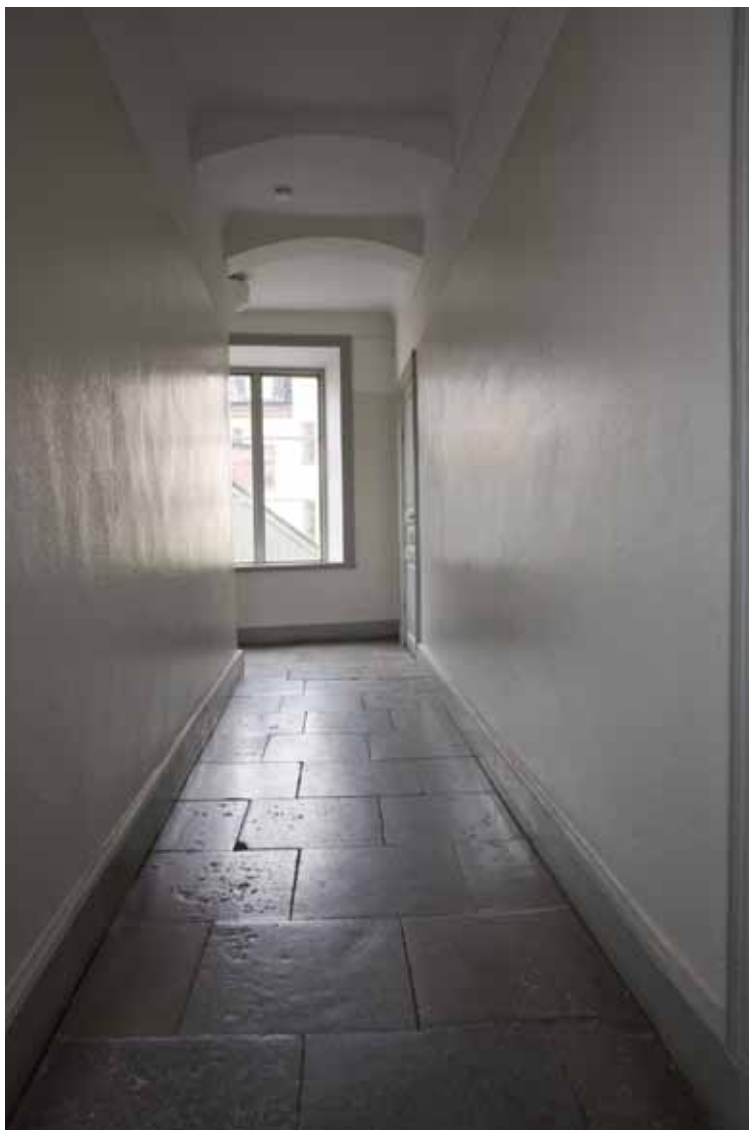
TRAPPHUSET ÄR VÄLBEVARAT MED URSPRUNGLIGT KALKSTENSGOLV, SOCKLAR, Fyllningsdörrar och Foder. FOTO: J. MALMBERG.

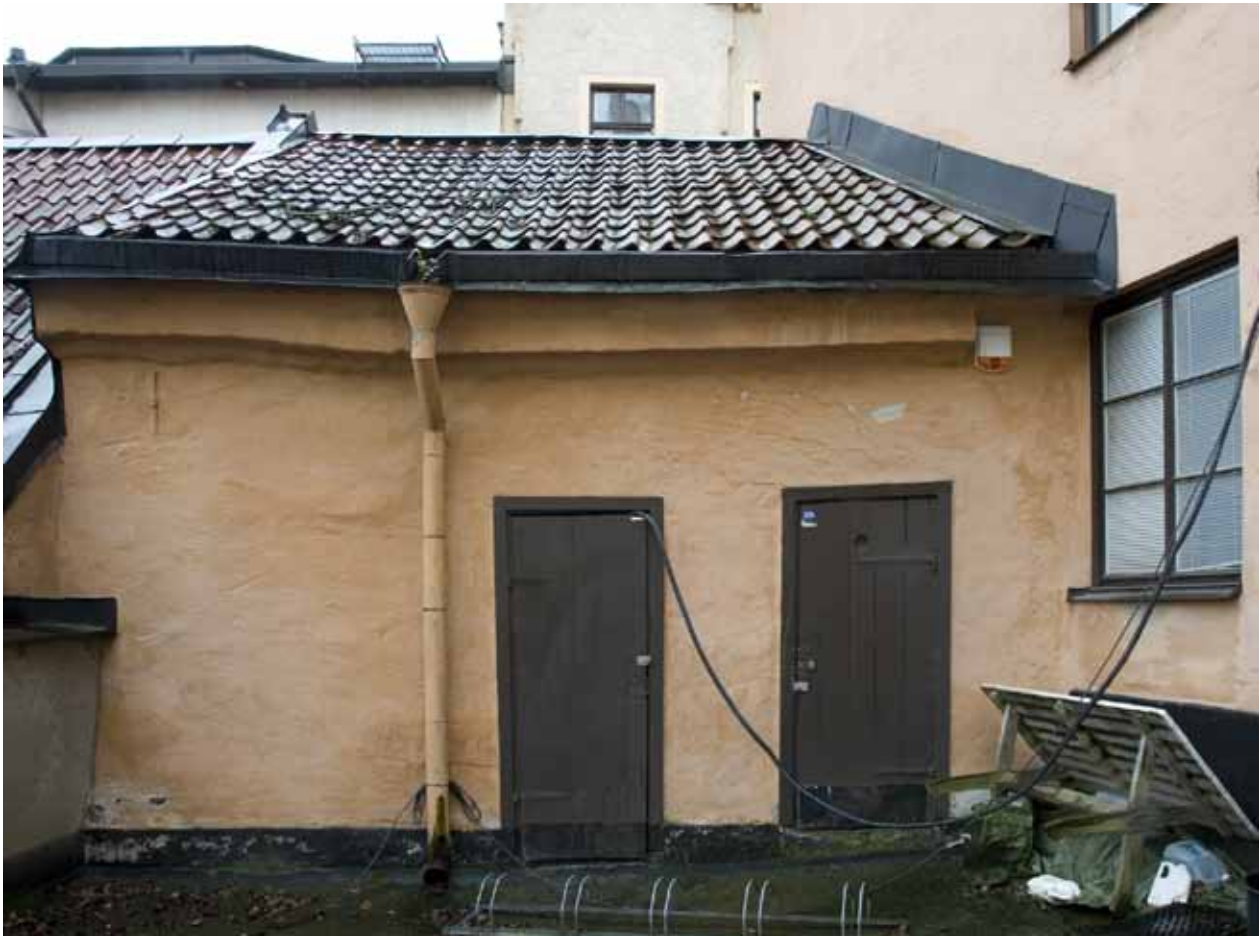
URSPRUNGLIGT GÅRDSHUS MED BEVARADE BRÄDDÖRRAR. FOTO: J. MALMBERG.

Uthuset är uppfört i sten i en våning med tegeltak. På gårdsfasaden finns synligt ankarjärn och två äldre bräddörrar med smidda bandgångjärn. På gatufasaden finns en igensatt fönsteröppning.

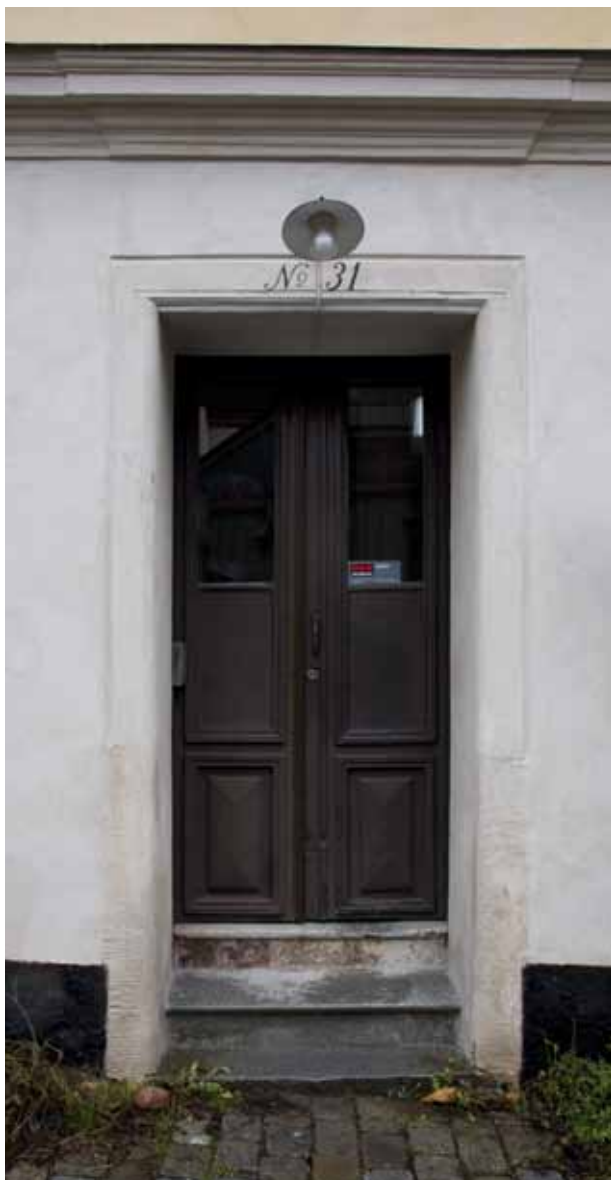
HUVUDENTRÉ MED URSPRUNGLIG PARDÖRR BEVARAD, DOCK NÅGOT FÖRÄNDRAD MED ETT IGENSATT FÖNSTERPARTI.  
FOTO: J. MALMBERG.

fasader är enkelt utformade med slätputs och fönster i liv med muren. Taket är ett plåtklätt sadeltak. Mot öster finns blindfönster, övriga fönster är utformade med mittpost och två spröjsade utåtgående bågar. Huvudentrén är centralt placerad på fasaden mot Svartengatan och har en ursprunglig parport med helfranska fyllningar och dekorativt handtag. På var sida om huvudentrén fanns ursprungligen två entrépartier. Spår av dessa finns i den profilerade listen som genom en liten utkragning markerar dess placering. Mot gården finns en ursprunglig parport med halvfranska fyllningar, ovanljusfönster och dekorativt handtag.

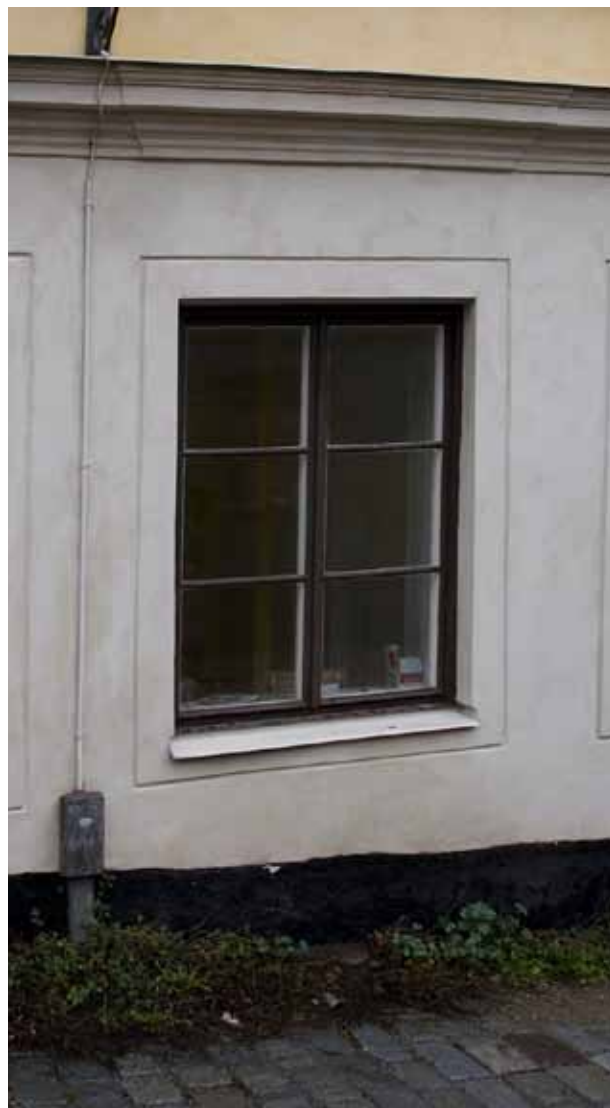
OVAN FÖNSTRET FINNS EN LITEN UTKRAGNING I LISTEN SOM MARKERAR EN URSPRUNGLIG DÖRRÖPPNING. FOTO: J. MALMBERG.

Någon gång under 1900-talets första decennier genomfördes en förändring av fasaden. Dels ersattes de två äldre entréerna från gatan av fönster och dels så hyvlades sannolikt sockelvåningens ursprungliga rusticering.
