# ÖSTERMALM 1:17

Storgatan 23, Skeppargatan 34–38

STADSHOLMEN

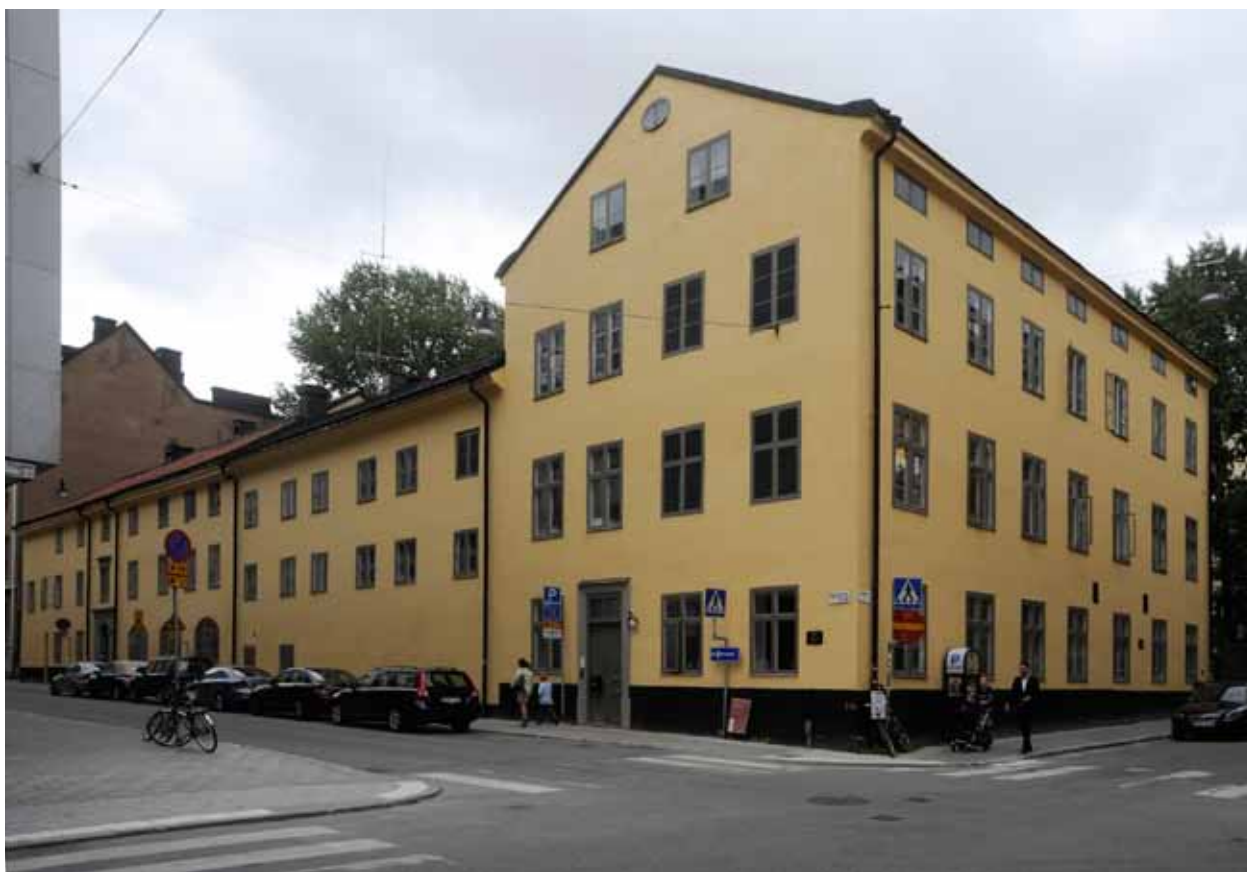
- 1 F.D. BOSTADSHUS**
- 2 F.D. KÄLLARE, SALUBOD**
- 3 F.D. MÄLTHUS, BAGARSTUGA, SPANNMÅLSVINDAR**
- 4 F.D. BYGGNAD FÖR BRANDKÄREN**
- 5 EV. F.D. BRYGGHUS, ÖLBOD OCH HÄSTKVARN**
- 6 F.D. GYMNASIALSAL**
- 7 F.D. SELKAMMARE**
- 8 F.D. STALL**

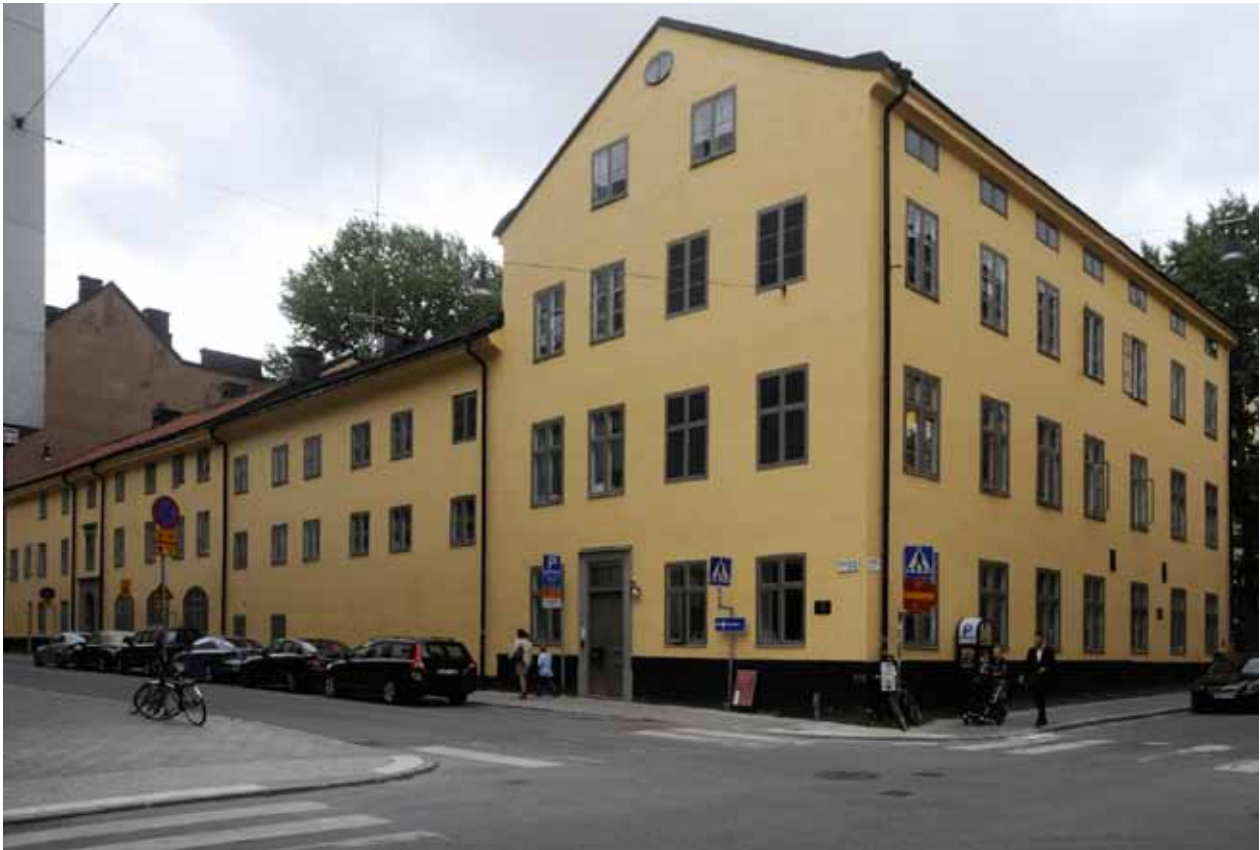
**HÖRNET STORGATAN/SKEPPARGATAN MED HUS 1 T.H., BYGGT PÅ 1730-TALET OCH PÅBYGGT MED EN VÅNING 1789. T.V. STRÄCKER SIG HUS 2 OCH 3 SOM URSPRUNGLIGEN VAR EKONOMIBYGGNADER FÖR BRYGGERIET. HÄR SKYMTAR TRE RUNDBÄGIGA FÖNSTER FRÅN BRANDSTATIONENS TID I SLUTET AV 1800-TALET. FOTO J. MALMBERG.**

Byggnaden är tre våningar hög med en liten halv-våning högst upp under det plåttäckta sadeltaket. Den slätputsade fasaden har fönster i murlivet och

Byggnaden är två våningar hög med en tredje, lägre våning högst upp och slätputsad fasad med fönster i murlivet och plåttäckt sadeltak. I bottenvåningens södra del finns tre stora, välvda fönster från brandstationens tid medan övriga fönster är av olika ålder, flera troligen från 1700-talet. Entrén vid Skeppargatan 38 har en putsad omfattning och en relativt enkel, äldre pardörr. Bredvid finns också en ovanligt smal dörr av okänd ålder.

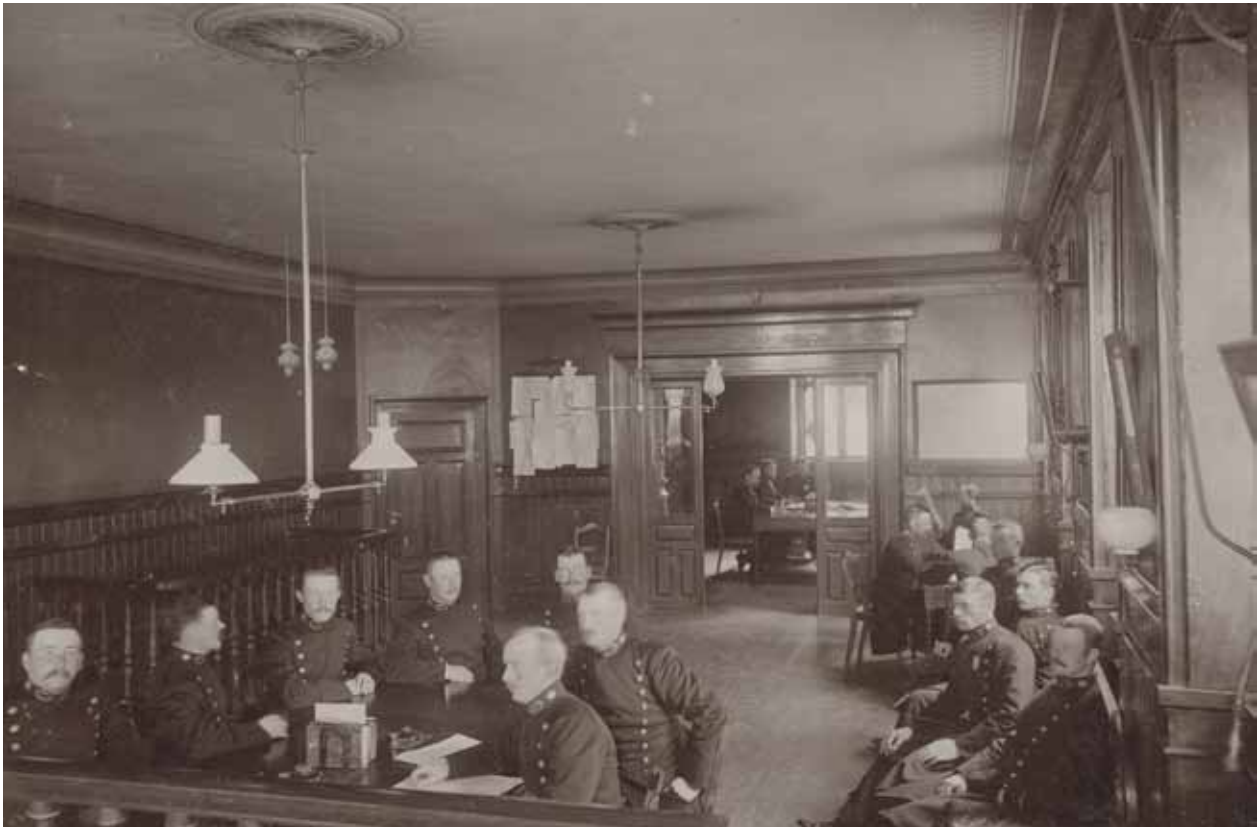
POLISSTATIONEN PÅ NEDRE BOTTEN I HUS 1 ÅR 1896. LOKALERNA HAR EN TIDSTYPISK INREDNING MED MANSHÖGA PANELER, GLASADE SKJUTDÖRRAR OCH DOVA FÄRGER. FOTO SSM F37759.

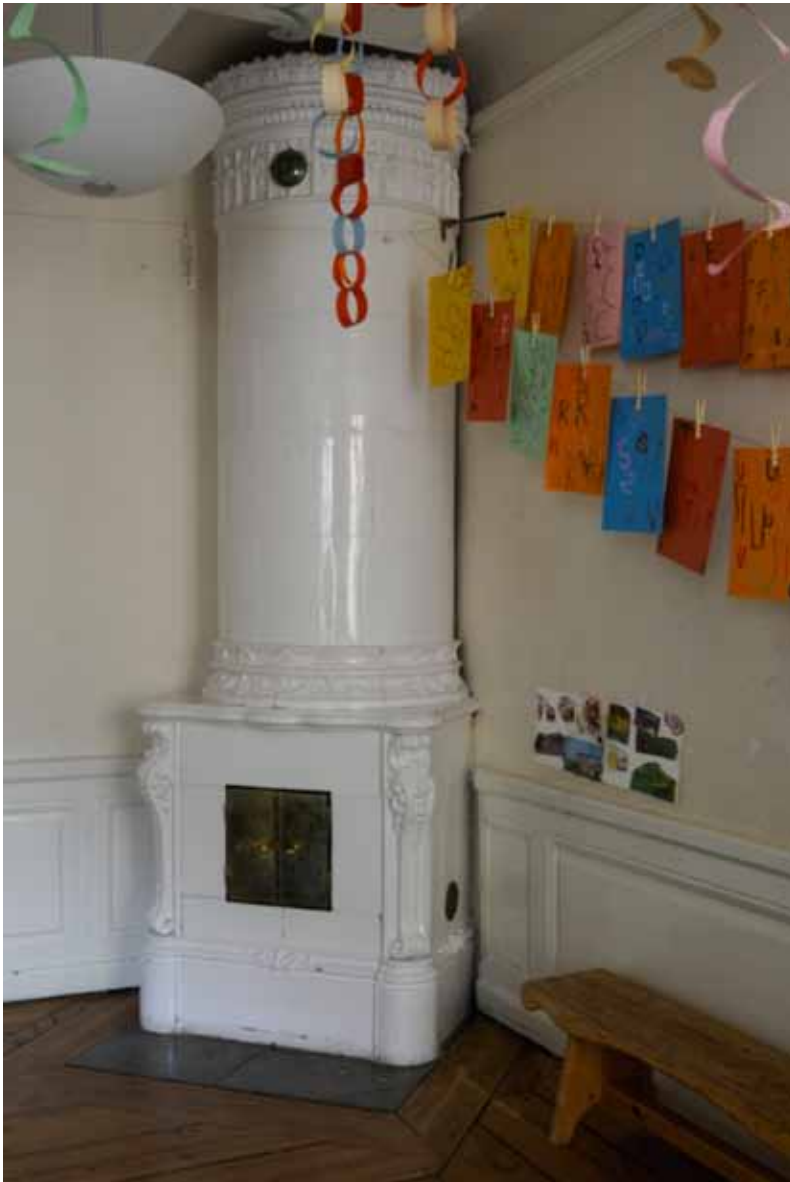
**KAKELUGN FRÅN 1800-TALET OCH BRÖSTPANEL FRÅN SENT 1700-TAL PÅ ÖVRE VÅNINGEN I HUS 1. FOTO J. MALMBERG.**

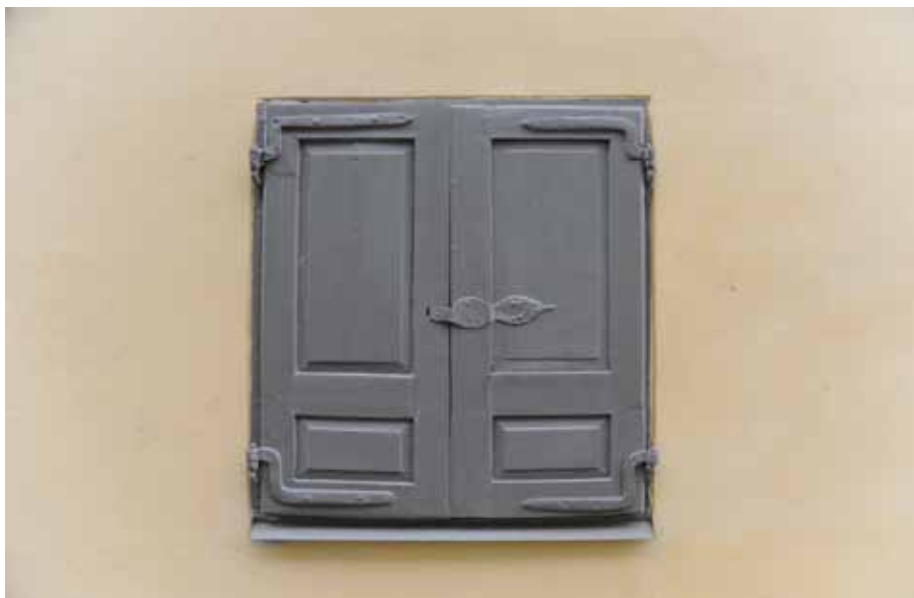
ÄLDRE FÖNSTERLUCKA I FASADEN  
TILL HUS 2. FOTO J. MALMBERG.

bottenvåningen mot gatan finns bara två fönster med ålderdomliga fönsterluckor medan övriga våningar har sex fönsteraxlar. Mot gården har huset få och oregelbundet placerade fönster samt några äldre ankarslutsjärn. Här finns också några välvda före detta källarfönster med äldre järnluckor. Invändigt har byggnaden i bottenvåningen moderna inredningar för kök och diskutrymmen, men på våningarna över finns en del äldre inredningsdetaljer bevarade.

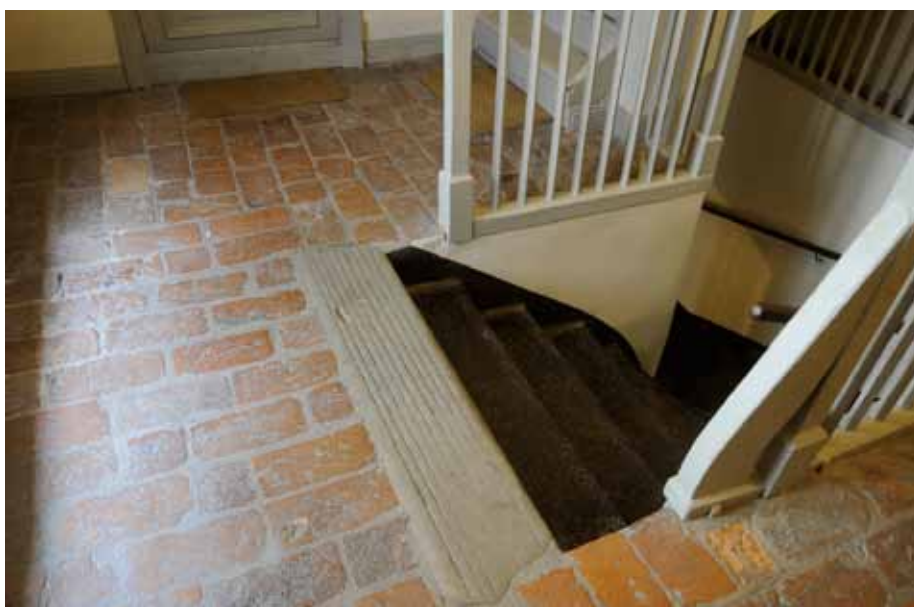
TRAPPHUSETS ÖVRE VILPLAN I  
HUS 3 MED ÄLDRE TEGELGOLV OCH  
RÄCKE. FOTO J. MALMBERG.

sentida konststen – och på översta våningsplanet ett trapppräck av trä. Bevarade, synliga inredningsdetaljer från 1700-talet finns framför allt på våning 1 trappa, som också har förbindelse med hus 5. På det här planet i båda husen finns bland annat fönster med profilerade mittposter och karmar, bröstningslister och några halvfranska fyllningsdörrar med foder. Här finns också några kakelugnar från 1800-talet, en med färg och gulddekor och en flat vitglaserad. Bottenvåningen och våning 2 trappor i hus 3 har i huvudsak moderna ytskikt som undertak, linoleummattor och glasfibertapeter, men det finns ett par äldre kakelugnar och snickerier från både 1700- och 1800-talet. Under de moderna ytskikten döljer sig möjligen äldre inredningsdetaljer.

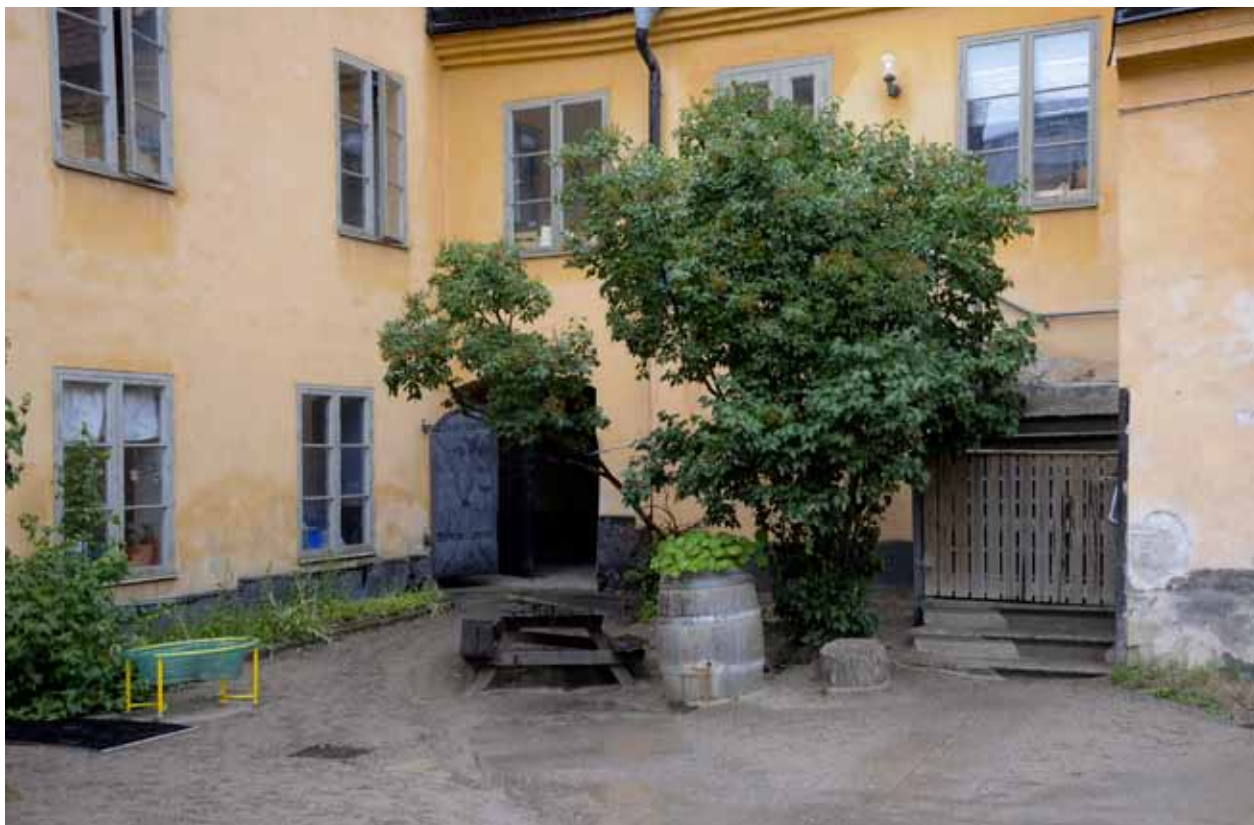
HUS 3 OCH 5 MOT GÅRDEN MED BL.A. EN ÄLDRE JÄRNDÖRR I PORTVALVET. FOTO J. MALMBERG.

Byggnaden är två våningar hög med slätputsad fasad och fönster i murlivet. Utvändigt mot gården finns en relativt modern trappa och genom huset går en välvd körport med gatsten, järndörr med inristat mönster och en äldre dörr med spontad panel, båda dörrarna sannolikt från 1700-talet.

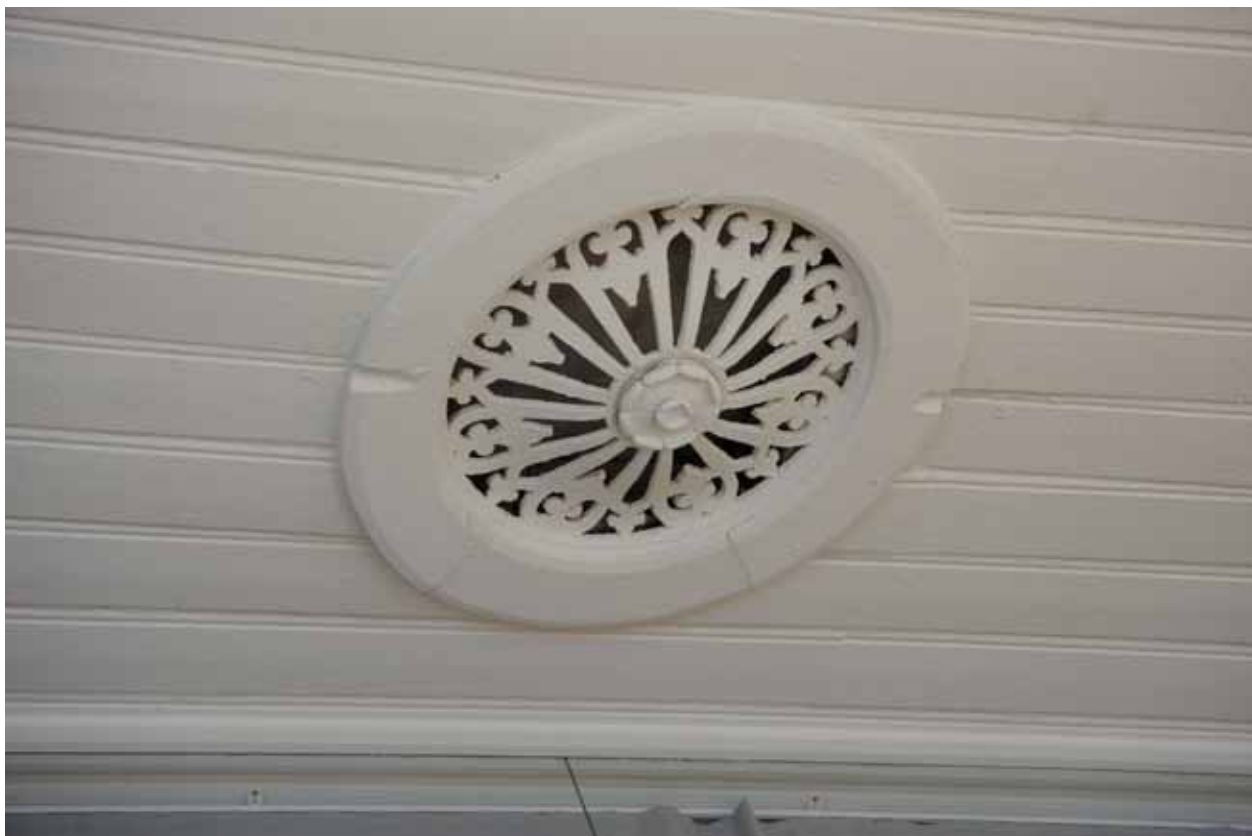
DEKORATIVT VENTILATIONSGALLER I GYMNASIKHUSET, HUS 6, FRÅN 1880-TALET. FOTO J. MALMBERG.

pärlepont, två mönstrade, runda ventilationsgaller av gjutjärn i taket samt profilerade dörr- och fönsterfoder. Väggarna är putsade och målade. Här finns också en modern kontorsinredning med en entresolvåning. Den före detta selkammaren (hus 7) har en i huvudsak modern, enkel inredning med slipat cementgolv samt inredningar för kök och WC. Stommen är dock äldre med stickbågiga fönstervalv med putsade och målade smygar samt ett betongtak med järnbalkar. Stallet (hus 8) har kvar sin stomme med stickbågiga fönstervalv, betongtak med järnbalkar och gjutjärnspelare med dekorativa kapitäl. Den äldre inredningen med spiltor är borta men rummet har ännu kvar en öppen karaktär, dock med en modern kontorsinredning. Även vindsplanet är inrett till kontor med moderna ytskikt men här finns ett delvis synligt takbjälklag och öppningen till den gamla hiss-kapen kvar.

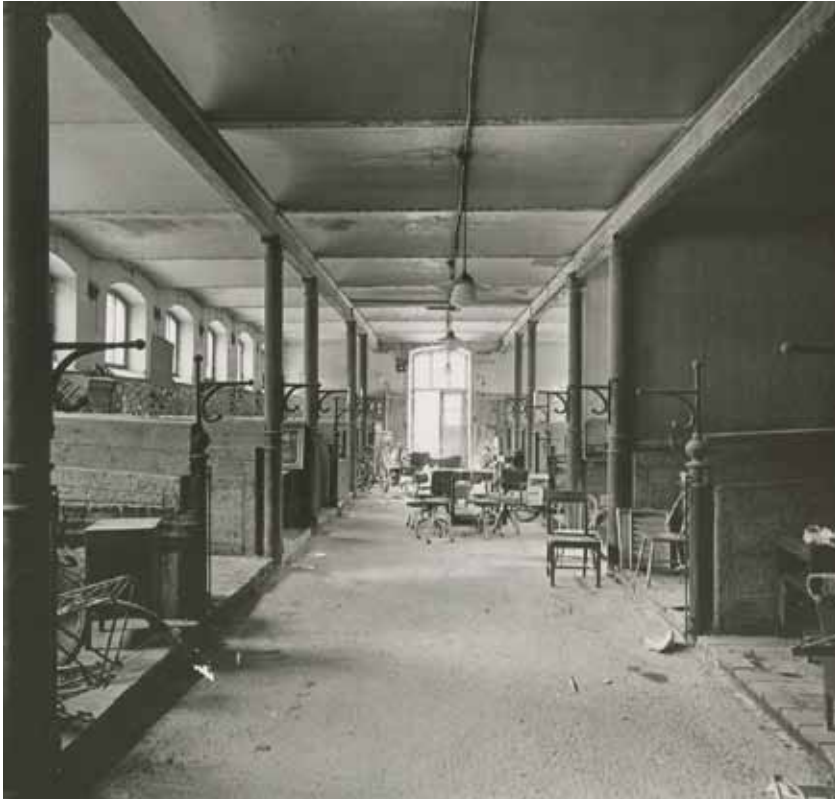
**STALLETS INTERIÖR MED SPILTOR OCH FINA GJUTJÄRNSDETALJER INNAN DET BYGGDES OM TILL KONTOR. FOTO L. AF PETERSENS 1967, SSM F81742.**

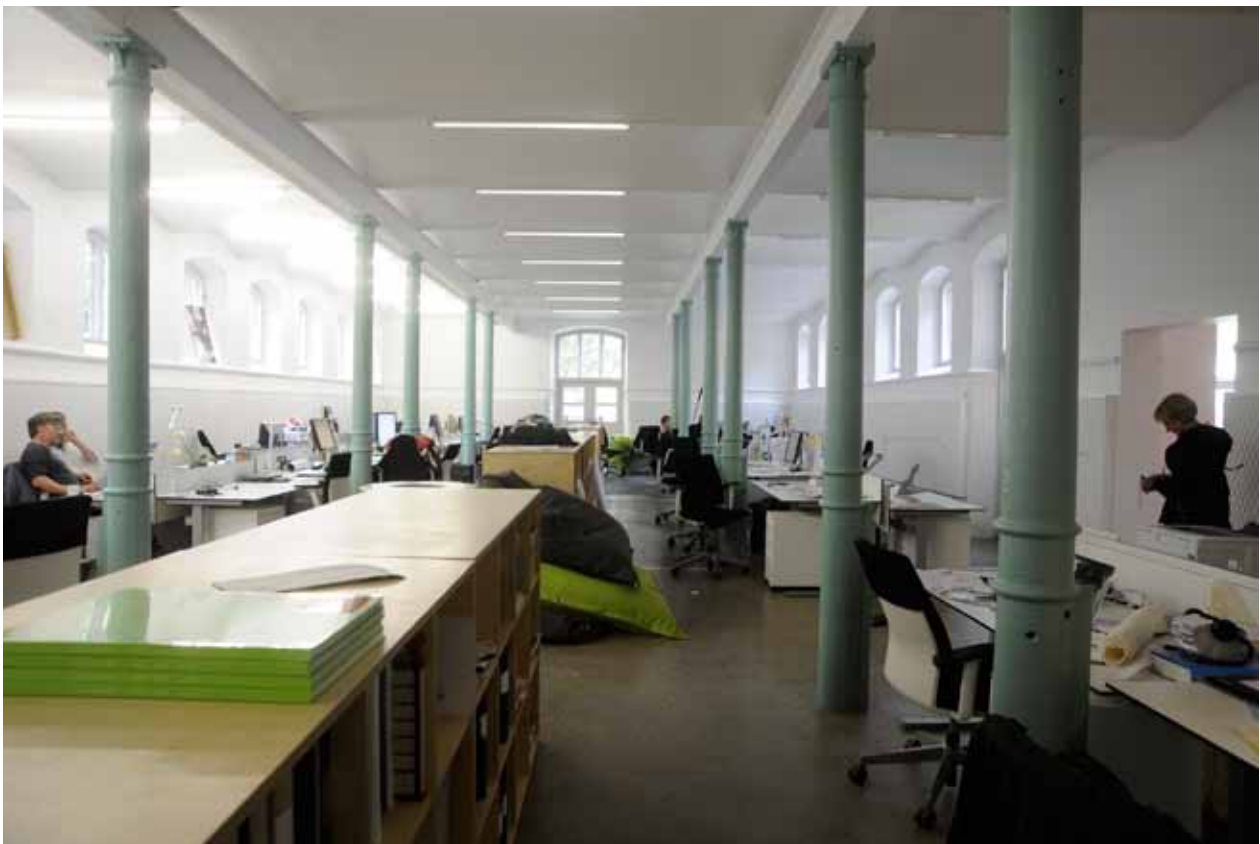
**SAMMA RUM I DAG MED BLAND ANNAT BEVARADE GJUTJÄRNSKOLONNER OCH TAKETS BALKKONSTRUKTION. FOTO J. MALMBERG.**
