STADSHOLMEN

BERGSKLIPPAN 2 OCH 3

Östra Varvsgatan 1A–E

FAKTABLAD

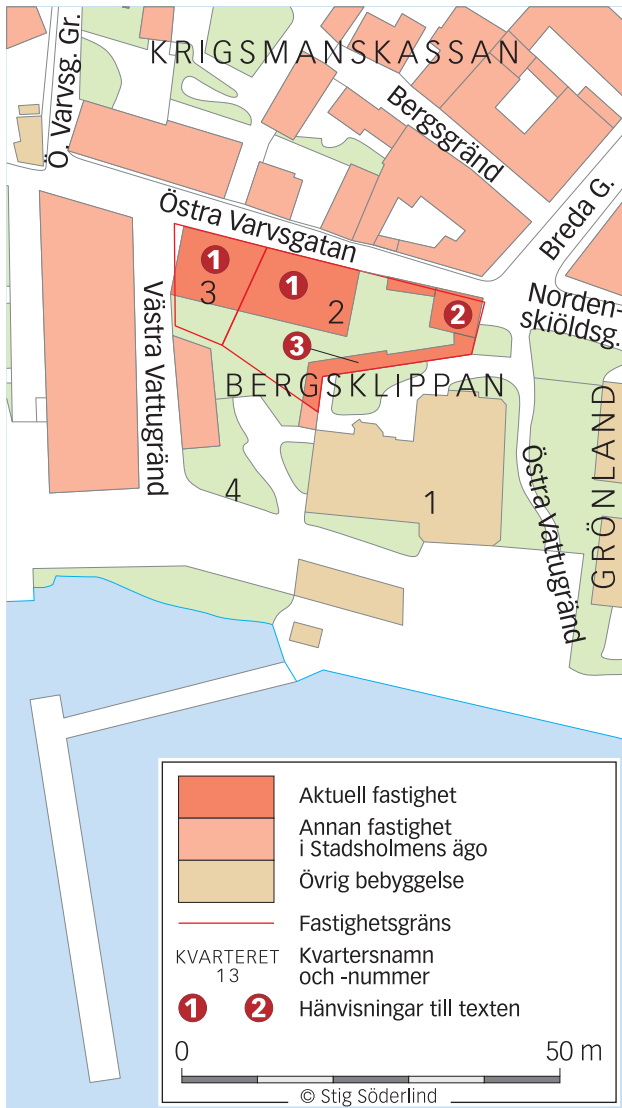
- 1 ÖSTRA VARVSGATAN 1B-E**
- 2 ÖSTRA VARVSGATAN 1A**
- 3 UTHUSLÄNGA**

Fastigheten Bergsklippan 2, 3 har i dag två äldre byggnader från 1700-talet respektive 1800-talet. Den äldsta är huset vid Östra Varvsgatan 1A (nr 2 på kartan) som sannolikt uppfördes samtidigt med att området började bebyggas efter Petrus Tillaeus nya stadsplan från mitten av 1730-talet. Uppgifterna går isär om huruvida huset redan från början hade två våningar, som i dag, eller om det byggdes på senare under 1700-talet. Bostäderna var i alla fall enkla med ett enda bostadsrum försett med murad öppen spis och enkla snickerier.

Vid Östra Varvsgatan 1B-E fanns under 1700-talet några mindre stugor men de köptes in och revs omkring 1820 av Djurgårdsvarvet. Istället uppfördes 1828 den nuvarande längan utmed gatan som byggdes som bostäder åt varvsarbetarna (nr 1 på kartan). Huset innehöll åtta enrumsbostäder utan separata kök. Rummen grupperades fyra och fyra omkring en gemensam murstock på varsin sida om en förstuga som gick rakt igenom huset. Inredningarna bör ha varit förhållandevis enkla. Enligt en dokumentation gjord 1917 fanns då äldre paneltak, bröstpaneler, profilerade dörrsnickerier och över varje dörr en nummerplåt.

Gården är gemensam med fastigheten Bergsklippan 4. Den är kuperad med berg i dagen i södra delen. I övriga delar har gården en ytbeläggning som delvis består av cementplattor, delvis av gräs och planteringar. Utmed sydöstra tomtgränsen sträcker sig en uthuslänga uppförd 1965 (nr 3 på kartan).

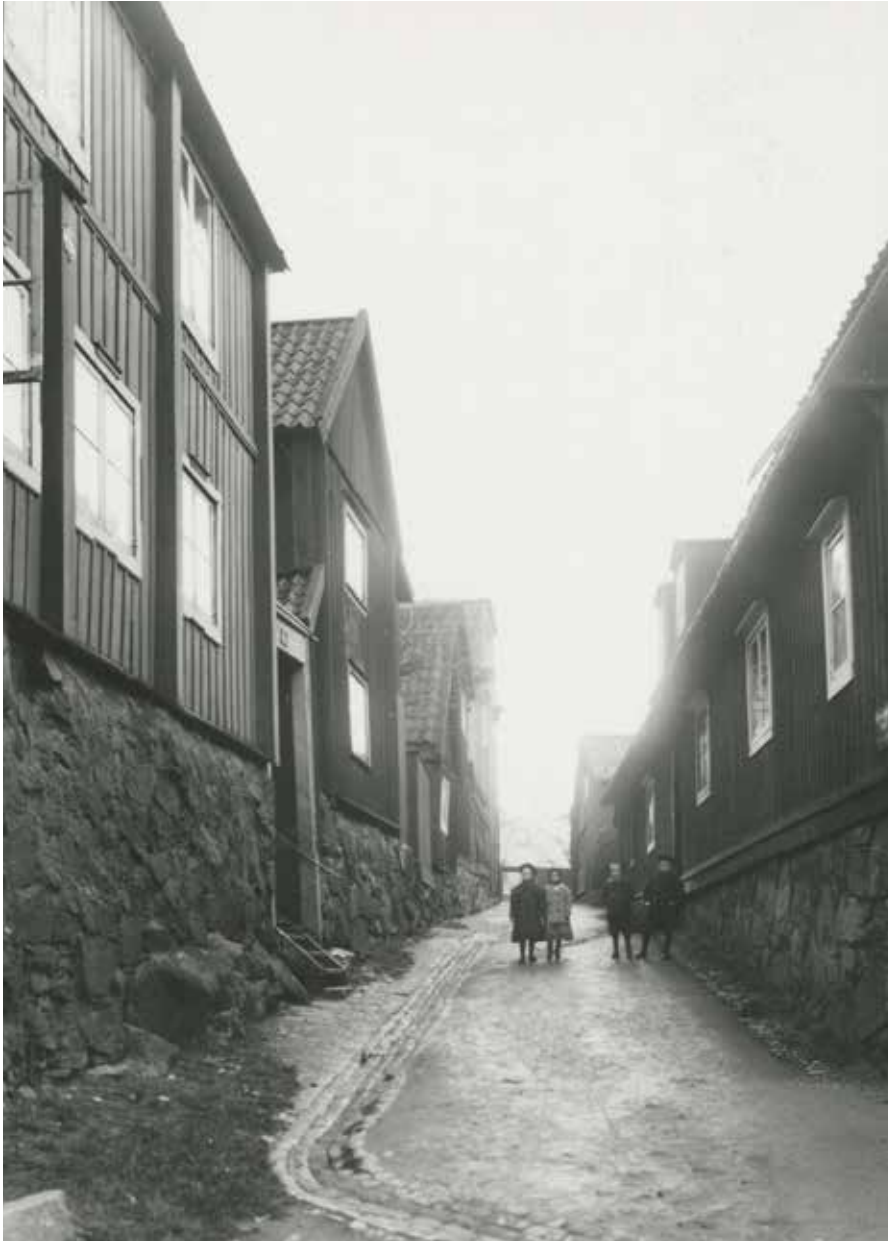
ÖSTRA VARVSGATAN ÖSTERUT 1906.
T.H. SYNS ÖSTRA VARVSGATAN 1B-E.
FOTO OSCAR HEIMER, SSM E29747.

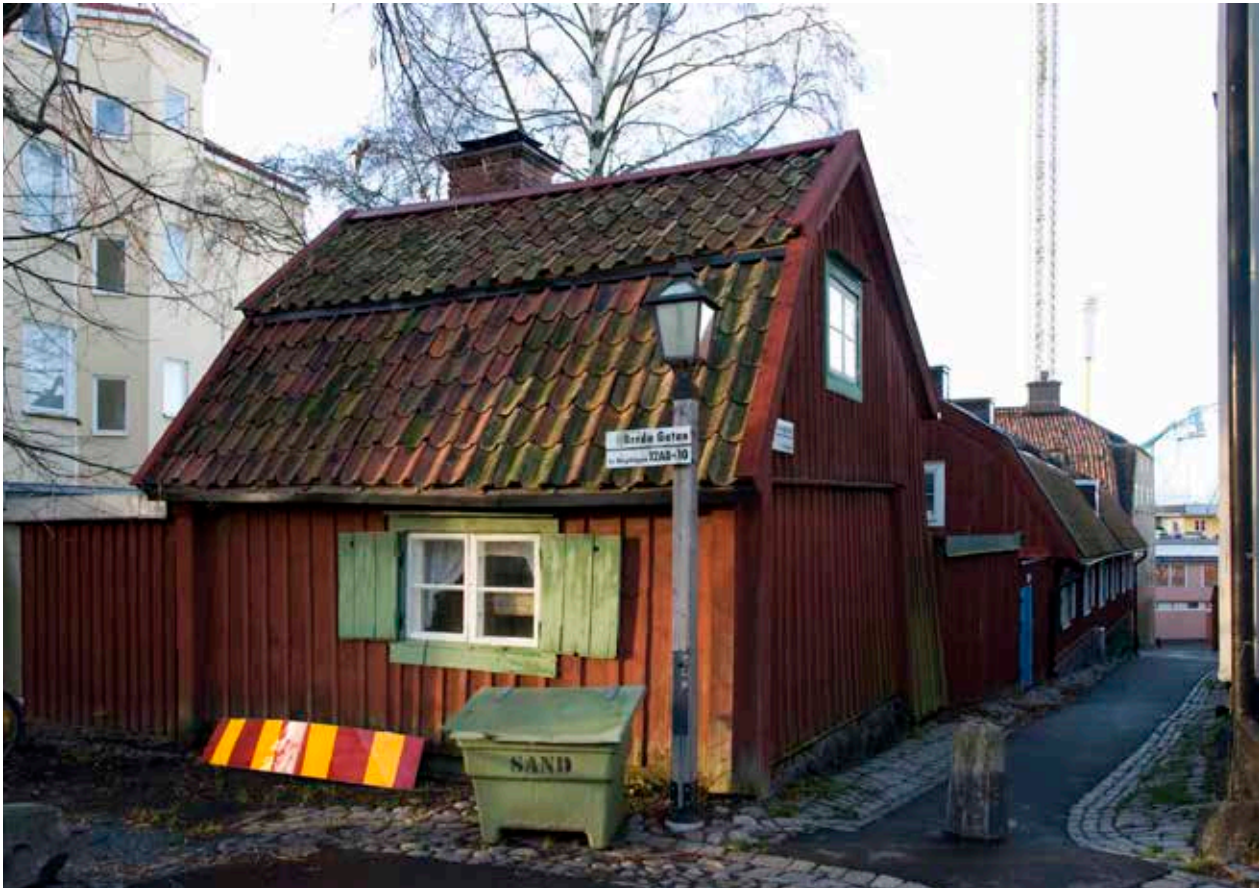
ÖSTRA VARVSGATAN 1A MED SITT BRUTNA TEGELTAK, PANELKLÄDDA FASAD OCH SPRÖJSADE FÖNSTER MED FÖNSTERLUCKOR.
FOTO J. MALMBERG.

Det timrade huset är en våning högt med inredd vind och är klätt med locklistpanel. Taket är täckt med enkupigt tegel och brutet mot öster men har ett rakt takfall mot väster. De två fönstren mot gatan har två lufter med varsin tvärspröjs och mot öster sitter grönmålade fönsterluckor. Inne på gården finns en

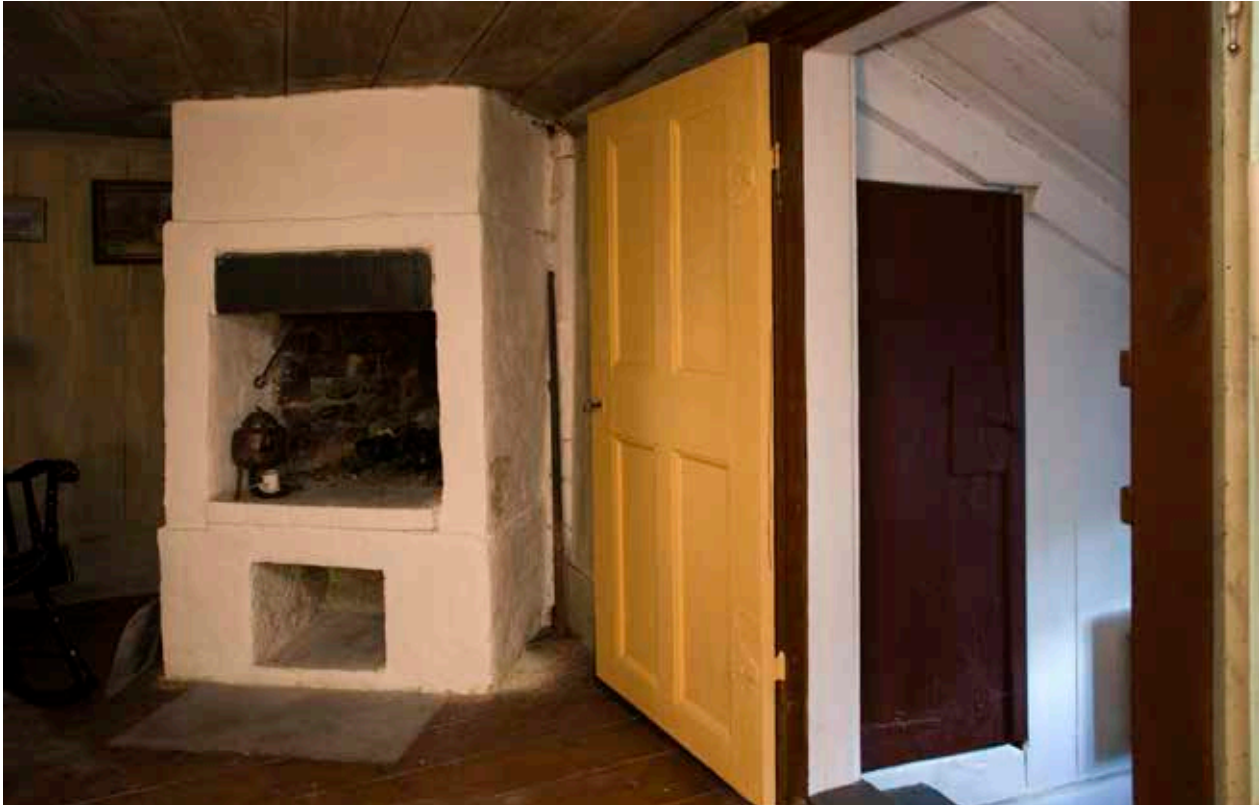
ÖVERVÅNINGEN TILL ÖSTRA VARVSGATAN 1A MED FYRFYLLNINGSDÖRR, BRÄDKLÄDDA VÄGGAR OCH PUTSAD SPIS. FOTO J. MALMBERG.

I interiören finns ett flertal äldre byggnadsdetaljer som två murade öppna spisar, brädgolv, brädklädda tak och väggar, två fyrfyllningsdörrar med beslag och andra snickerier. I förstugans bottenvåning sitter ett äldre väggfast skåp. När husets restaurerades 1950 nytillverkades en del snickerier i äldre stil, framför allt till övervåningen.

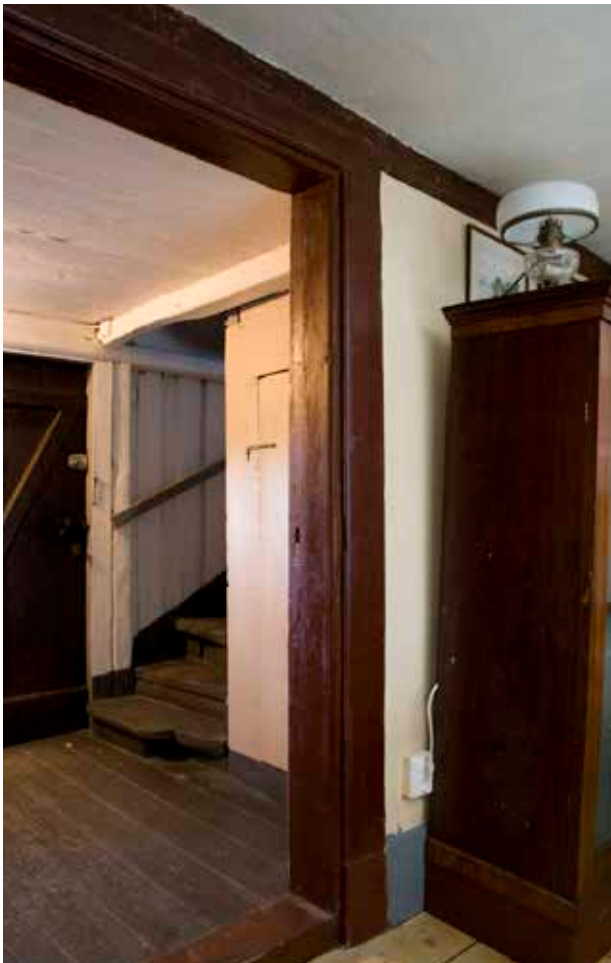
BOTTENVÅNINGENS FÖRSTUGA FOTOGRAFERAD FRÅN BOSTADSRUMMET. FOTO J. MALMBERG.

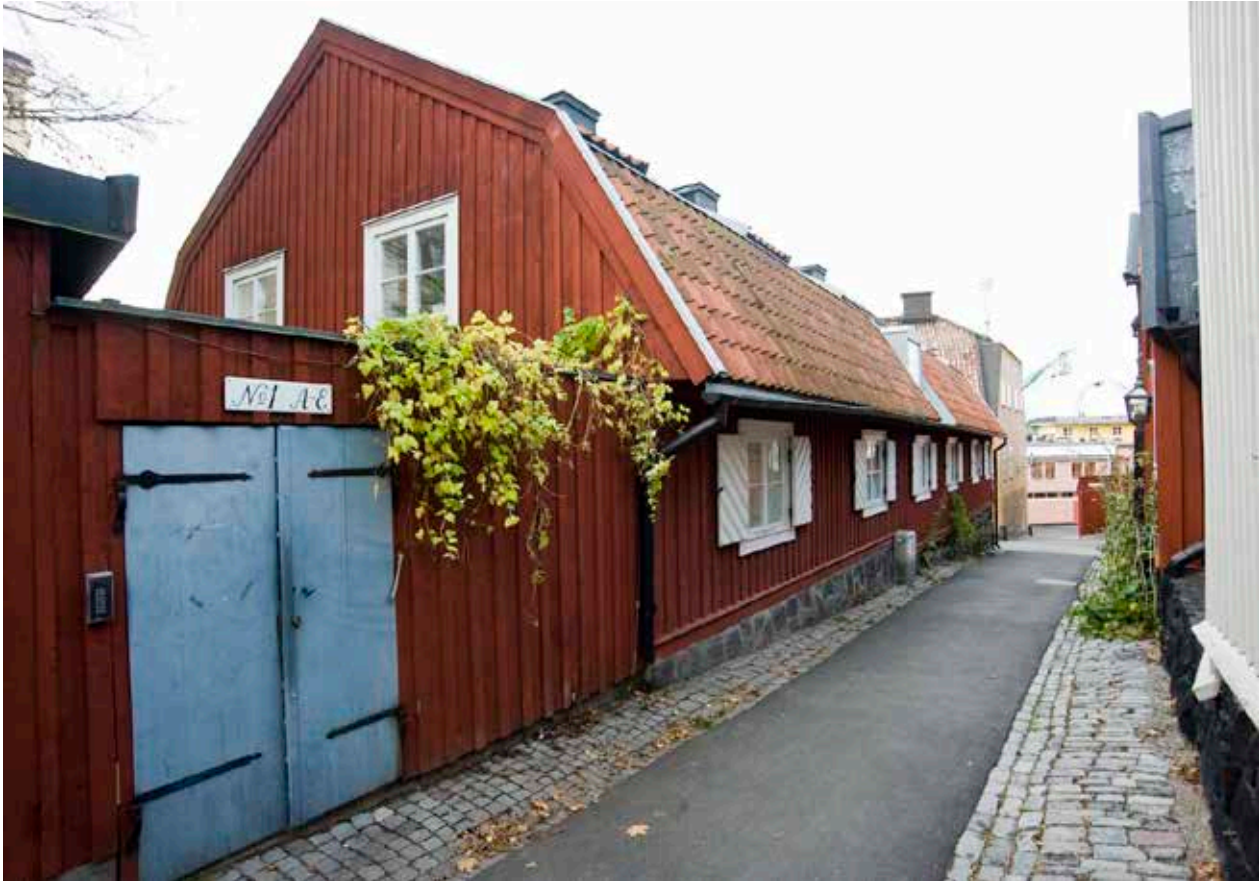
GATUFASADEN TILL ÖSTRA VARVSGATAN 1B-E. FOTO J. MALMBERG.

Byggnaden är en våning hög med inredd vind. Den starkt sluttande gatan gör att huset i väster vilar på en hög källare med grästensmurar. Källardörren är panelklädd och har äldre bandgångjärn. Taket är brutet och täckt med enkupigt tegel. Mot gatan finns en takkupa i det nedre takfallet och nya takfönster i det övre fallet. Mot gården finns fem takkupor. Fasaden är klädd med ny locklistpanel och har mot gatan sex fönster med vitmålade fönsterluckor och

fönsterfoder. Samtliga fönster är kopplade, spröjsade och utåtgående.

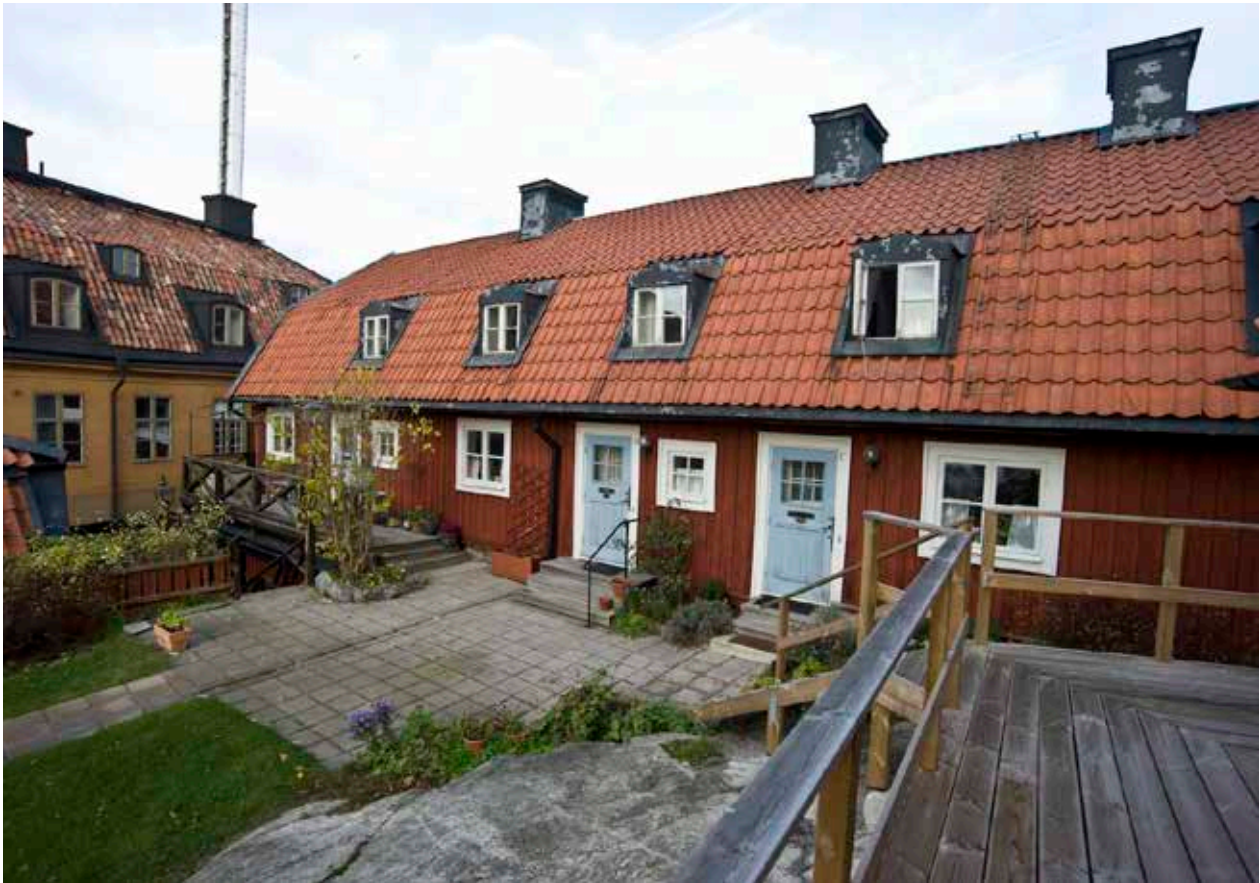
GÅRDSFASADEN TILL ÖSTRA VARVSGATAN 1B–E. FOTO J. MALMBERG.

De fyra lägenheterna har egna ingångar – tillkomna 1965 – från gården respektive östra gaveln. De är inredda i två plan med kök och ett eller flera mindre rum på bottenvåningen och ett stort vardagsrum på övre planet. Planlösningarna och inredningarna är moderna. Golven är genomgående lagda med linoleum- och plastmattor medan övervåningens rum har
